UTREDNING AV SIKKERHET MOT SKRED FV 33 GJØVIKLINNA, SVINGVOLL-KRONBORG

Oppdragsnavn **Utredning sikkerhet mot skred – Fv.33 Gjøviklinna Svingvoll-Kronborg**
Prosjekt nr. **1350047187-005**
Mottaker **Innlandet fylkeskommune**
Dokument type **Rapport**
Versjon **[0]**
Dato **08.07.2022**
Utført av **Håvard Juliussen**
Kontrollert av **Torgeir Fiskum Hansvik**
Godkjent av **Håvard Juliussen**
Beskrivelse **Skredfarevurdering etter Statens vegvesen sine risikoakseptkriterier for fv.33 langs strekningen Svingvoll-Kronborg.**

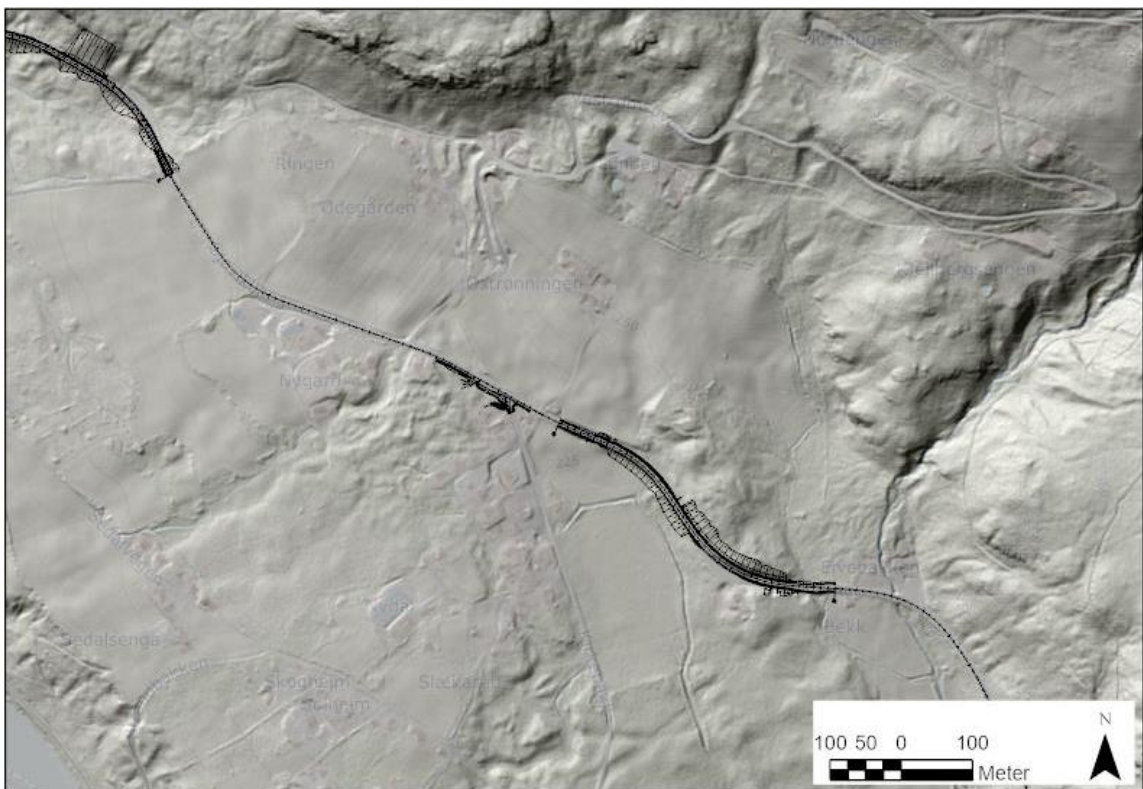
Figur 8. Skyggerelieffkart for strekningen fra den bratte skrenten og til Elvebakken. Merk elvefifta der Bekkelva kommer ut av bekkedalen til høyre i kartet. Kilde: Kartverket.

Skyggerelieffkartet (figur 8) og observasjoner under befaringen viser at det er en elvevifte der Bekkelva kommer ut av bekkedalen. Vifta strekker seg ned mot fv 33. Under befaringen informerte grunneier i Gjøviklinna 796 om at han ikke kjenner til masseførende flom i Bekkelva. En flom i august 2007 eroderte noe langs elveløpet forbi nr 796. Dette er senere utbedret med erosjonssikring på begge sider av elveløpet her.

Det er sannsynlig at elvevifta er dannet under landskapstilpasningen i etterkant av siste istid, og at den er relativt stabil nå uten hyppig tilførsel av masser med elva.

Vi vurderer den nominelle årlige sannsynligheten for skred mot fv 33 ved Elvebakken til å være lavere enn 1/100. Tiltak her ansees derfor som ikke nødvendig.

Klimaprofil Oppland ([Klimaservicesenteret](#)) angir økt fare for ekstremnedbør og jord- og flomskred i området i framtiden. Dersom det viser seg å bli behov for sikringstiltak i fremtiden, kan man vurdere å etablere massebasseng på oversiden av fv33, der elva kommer ut av elvedalen.

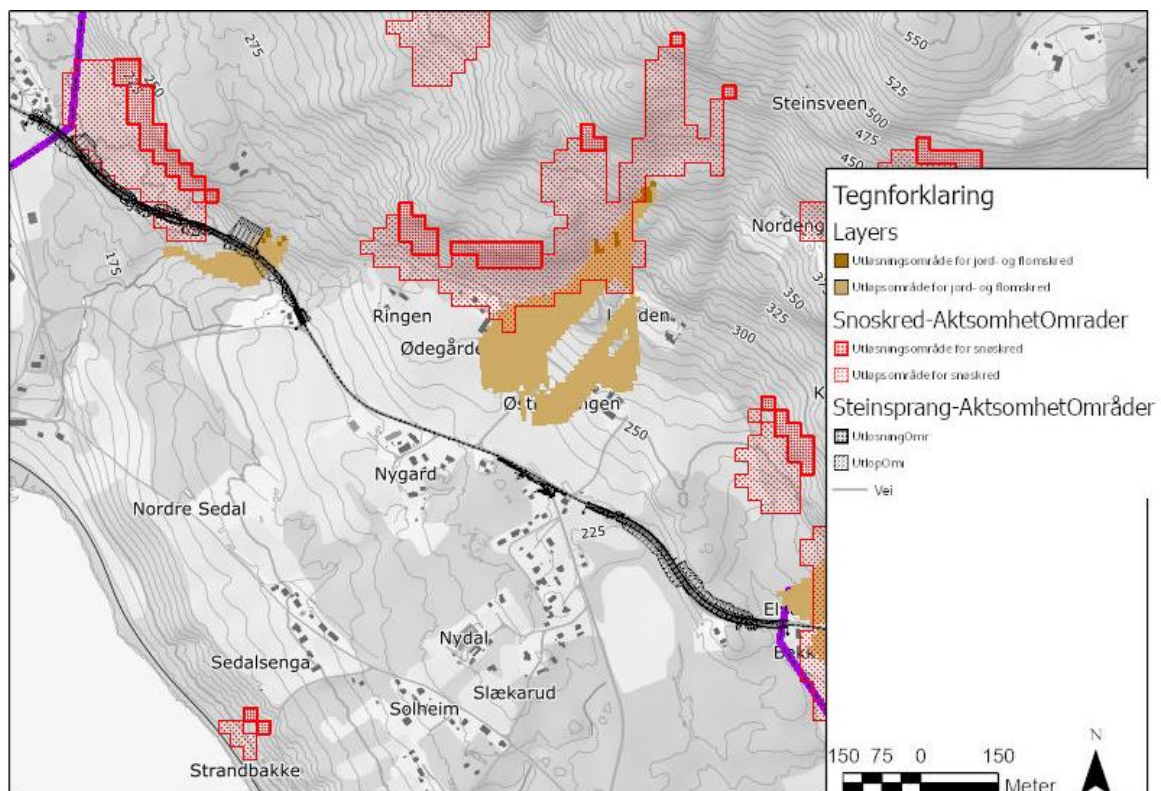
Deler av strekingen mellom Kronborg og Elvebakken er innenfor aktsomhetssoner for henholdsvis snøskred og jord- og flomskred (figur 12). Skredfaren for strekingen, med fokus på områdene innenfor aktsomhetssonene, utredes i de følgende delkapitlene.

Figur 12. Aktsomhetsområder for skred mellom Kronborg og Elvebakken. Aktsomhetssoner for snøskred og jord- og flomskred krysser fv 33 rett sørøst for Kronborg. Kilde: NVE (2022).

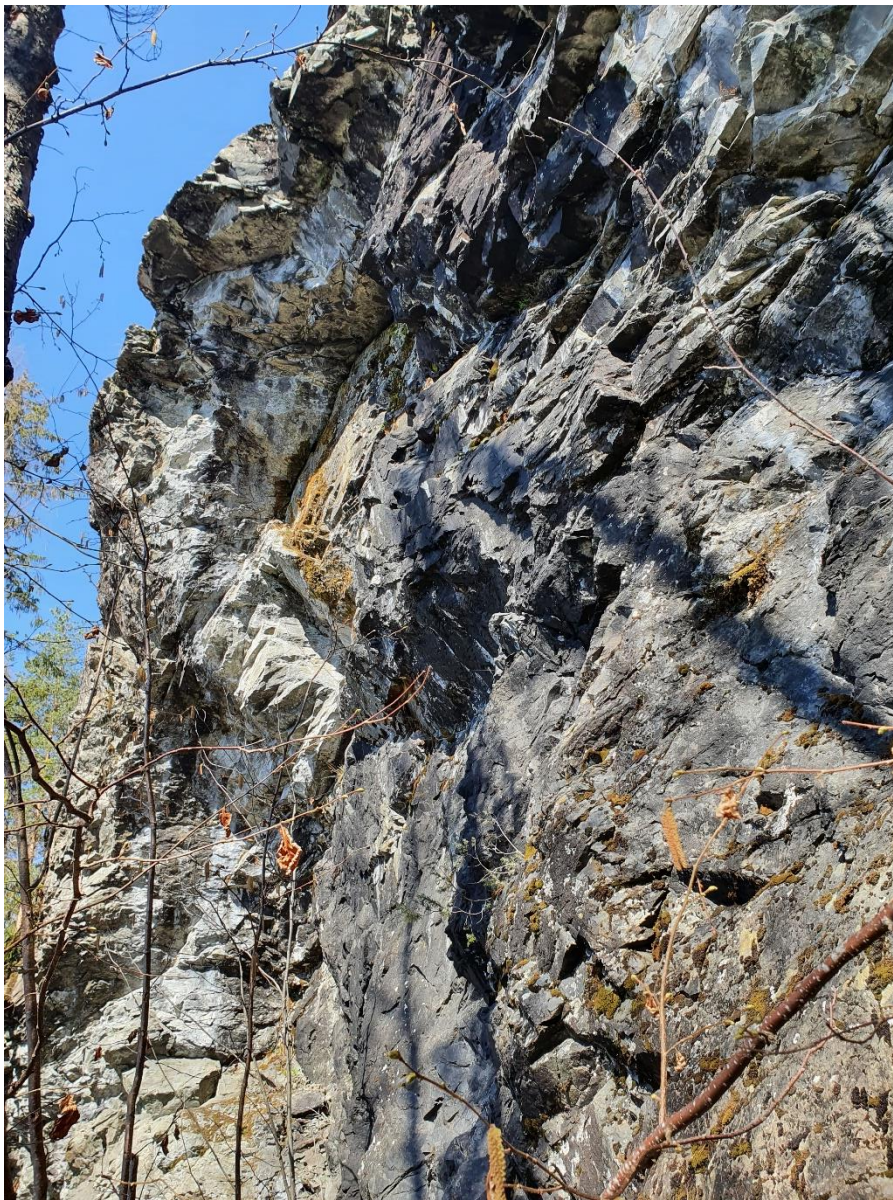
Figur 13. Foto som viser den bratte skrenten, ca 20m høyde. Stedvis overheng og med sprekkeseitt med stedvis bratt fall ut av skrenten.

Det er flere sprekkeseitt som avløser blokker i skrenten, både som utglidning og toppling. Det er flere eksempler på store avløste blokker i skrenten. Enkelte sprekker er vannførende, og det er eksempler på rotsprenging som vil bidra til utløsning av blokker.

Det er stor spredning i størrelsen på utfall, fra småstein til blokker godt over 1 m³ (figur 14). Det er relativt lite utviklet ur langs skrenten, men med noe variasjon. Generelt ligger utfall tett på skrenten, men enkelte blokker har hatt lengre utløp. Urfot er markert med GPS-punkt 38 og 39. Blokkene med lengst utløp er markert med GPS-punkt 41 og 42 (figur 14). Det er ikke registrert steinsprang på veien i området.

Basert på disse observasjonene og resultatene vurderer vi at steinsprang mot veien vil ha en sannsynlighet som er lavere enn 1/100. Tilstrekkelig sikkerhet mot skred er derfor oppnådd uten fysiske sikringstiltak.

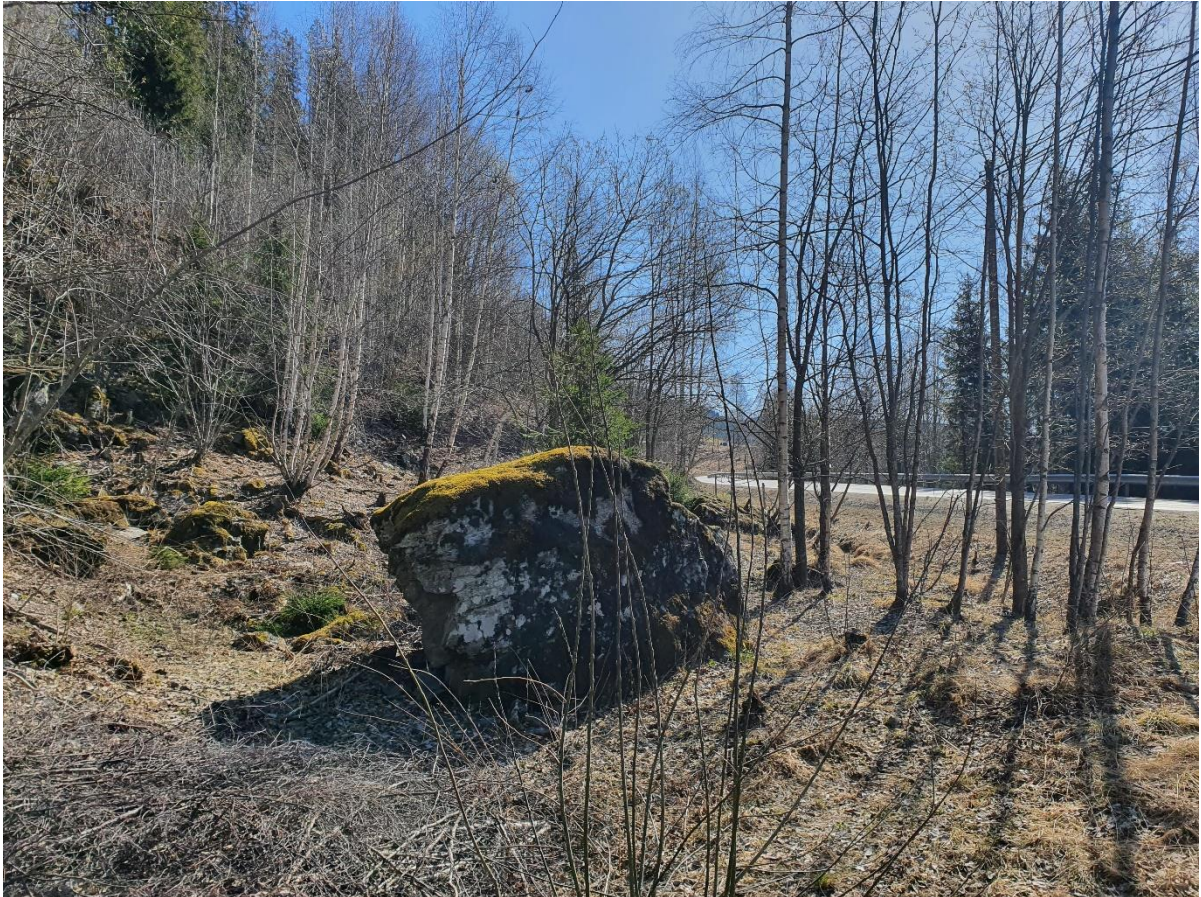
Figur 14. Steinsprangblokk med lengst utløp. Fv 33 sees til høyre i bildet.

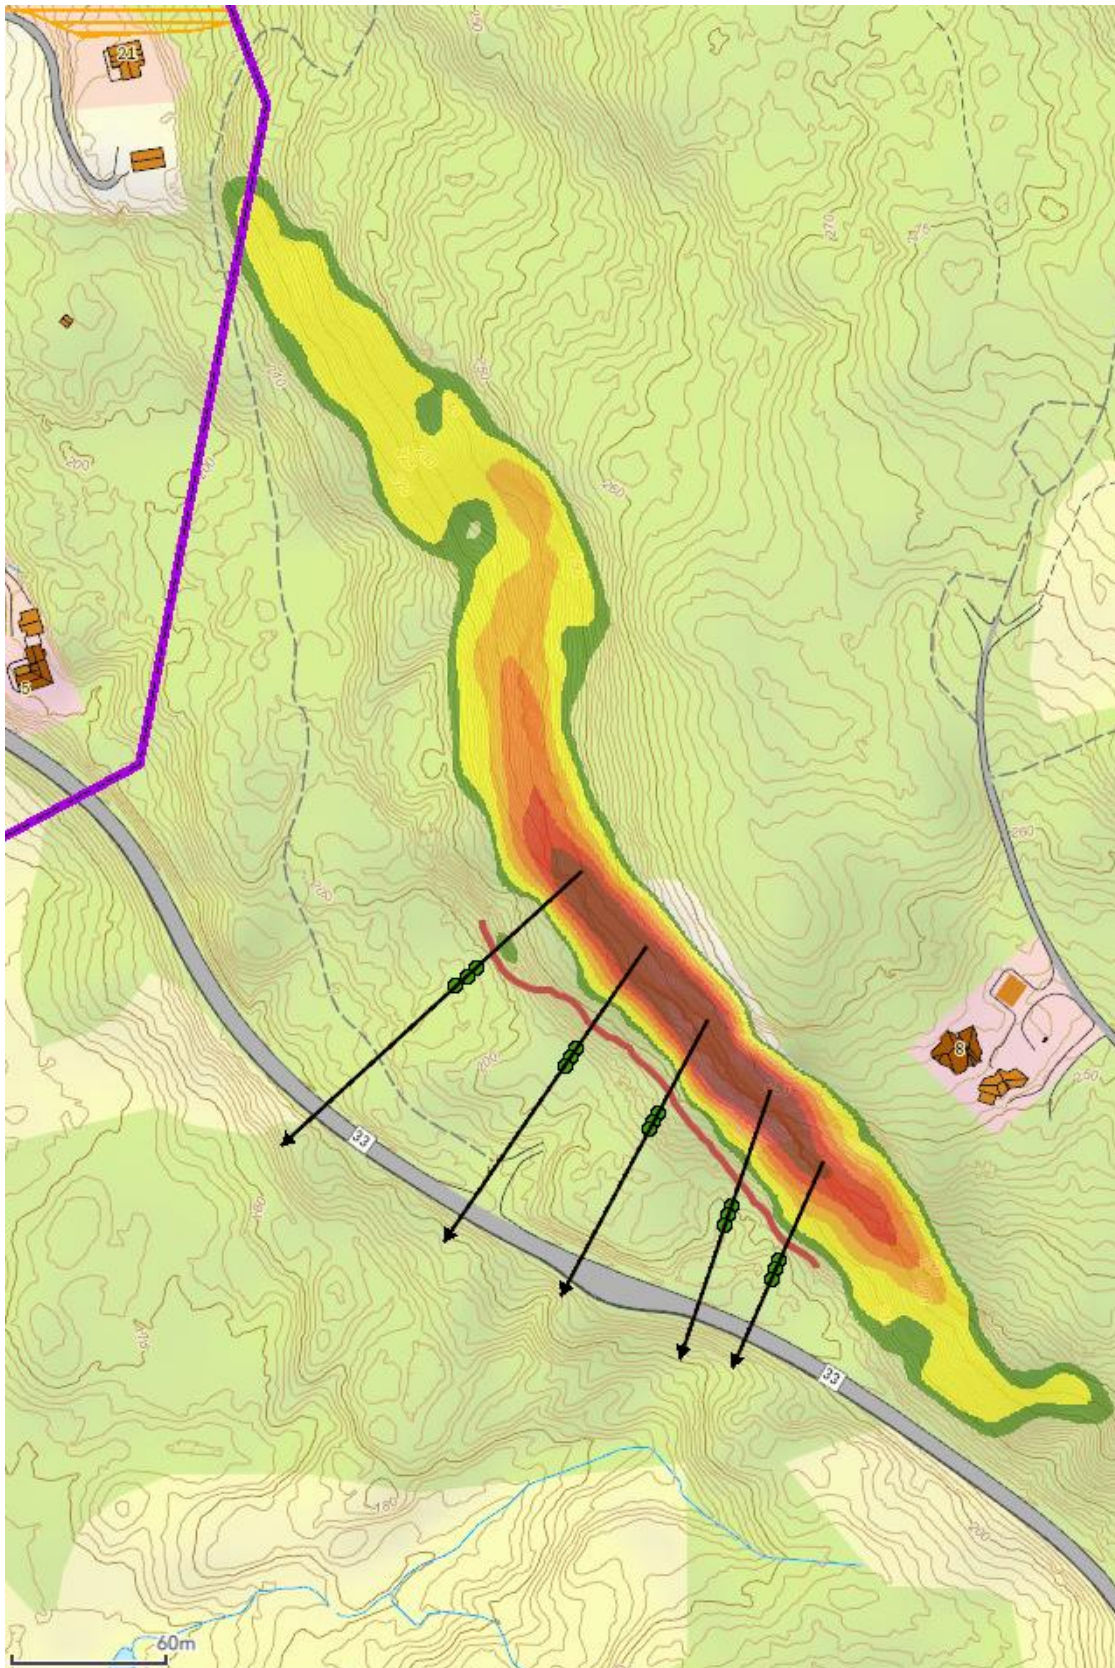
Det er utført en enkel simulering av utløpslengde med alfa-beta metoden (figur 15). De tre punktene indikerer beregnet utløp og med 1 og 2 standardavvik. Resultatene fra utløpssimuleringen stemmer veldig godt overens med observert maks utløp. Det er dermed lite sannsynlig at fremtidige steinsprang vil nå veien.

Figur 15. Resultatet av alfa-beta simulering av utløpslengde fra brattskrenten. De tre punktene indikerer hhv beregnet utløp, utløp + 1 standardavvik og utløp + 2 standardavvik. Simuleringene viser at steinsprang ikke vil nå fv 33.

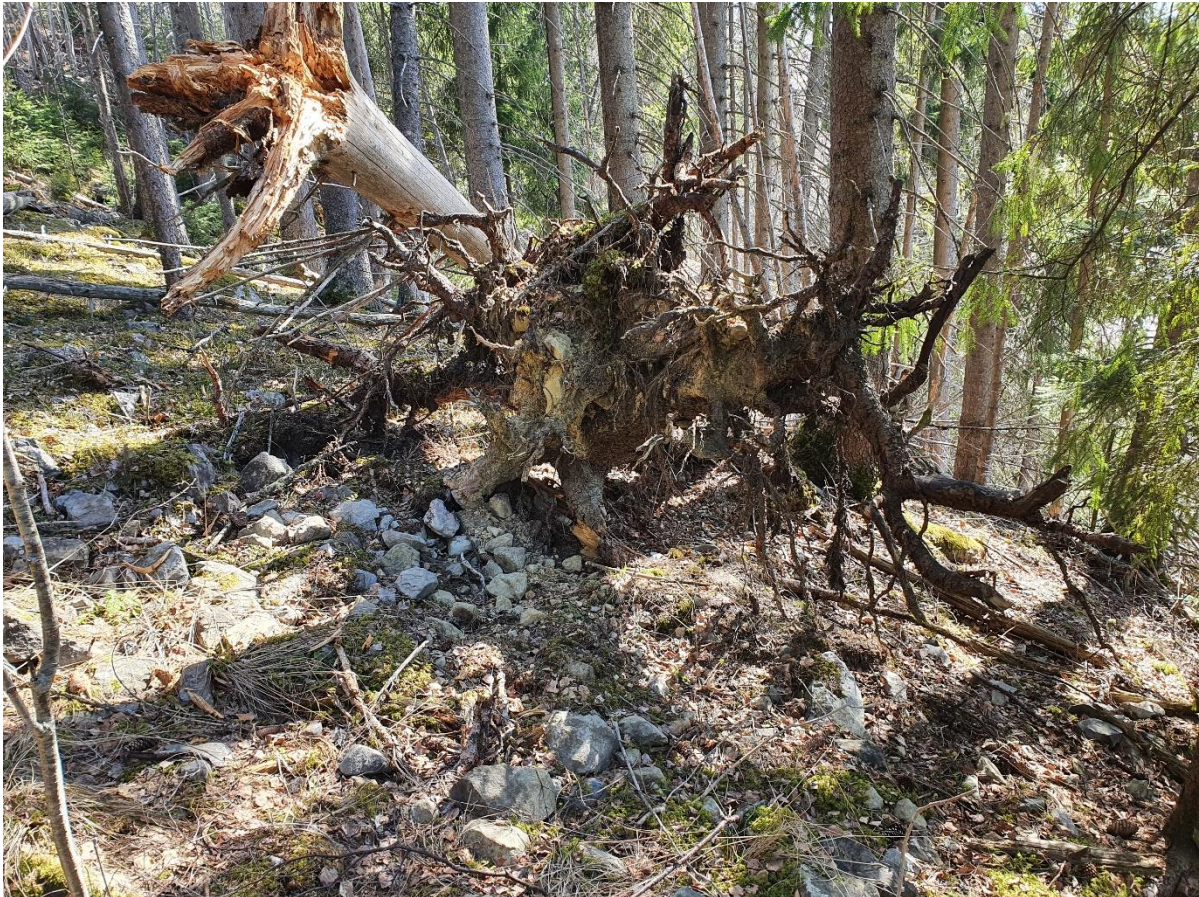
Tett granskog og kratt stabiliserer løsmasseskråningen. Det ble observert en del rotvelt, men det har ikke resultert i stor grad av erosjon (figur 16).

Vi vurderer derfor at jord/ og flomskred ikke er en aktuell prosess i området under dagens forhold.

Figur 16. Foto som viser rotvelt i moreneskråningen. Rotvelt har ikke ført til stor grad av erosjon.

Forslaget til utbedring av veien innebærer inngrep i skråningen med aktsomhetszone for jord- og flomskred. Skråningen bør da renskes til berg eller erosjons sikres evt dreneres for å unngå erosjonsproblematikk og evt utglidning/masseavlagring på veien. Avdekket berg bør vurderes av ingeniørgeolog.
