Byggverk	Vegreferanse	Kategori / type	Lengde / Antall spenn	Start akse	Slutt akse	Bru over
05-1838 Tretten	P/FV254 S2D1 m8118	Vegbru / Fagverksbru	148.0 / 3	1-Vest	4-Øst	Elv/Innsjø

Inspeksjonsrapport

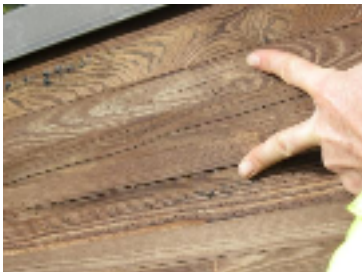
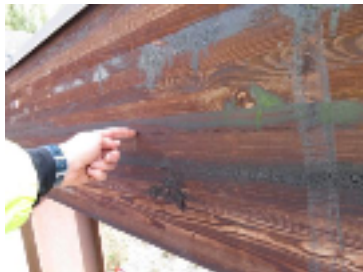
<p>IMG_5800 (Medium).JPG 04.02.2016</p> <p>IMG_5761.JPG 04.02.2016</p>

<p>DSC07771.JPG 28.10.2021</p>											
Riss/Sprekk	2	04.02.2016	Små tørkningsriss i trevirket, kan utvikle seg til større riss med følgeskader pga. fukt og råte			2			28.10.2021	4V	Normal nedbrytning/slitasje

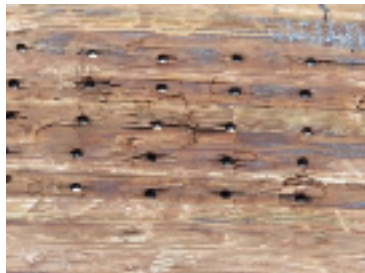
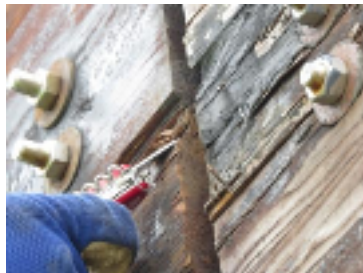
IMG_5815 (Medium).JPG 04.02.2016	DSC_0869 (Large).JPG 04.02.2016			IMG_5835 (Medium).JPG 04.02.2016			
	Lekkasje/fuktbelastning	2	04.02.2016	Områder i sprøytesonen lider av fukt og smussbelastning, fører til opprissing av trevirket			2		28.10.2021	4V	PROSJEKTERINGSFEIL

Element	Skade										
	Skadetype	SG	1. registrert	Skadebeskrivelse	B	T	V	M	Sist oppdatert	Pri	Skadeårsak
	SKADE PÅ TRE	2	04.02.2016	trevirket skadet i forbindelser, fare for følgeskader			2		28.10.2021	4V	UTFØRELSESFEIL

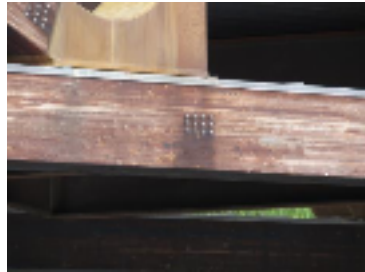
Element	Skade										
	Skadetype	SG	1. registrert	Skadebeskrivelse	B	T	V	M	Sist oppdatert	Pri	Skadeårsak
	Misfarging	2	04.02.2016	feil material for muttere fører til misfarging			1	1	28.10.2021	2V	Materialfeil, sammensetning

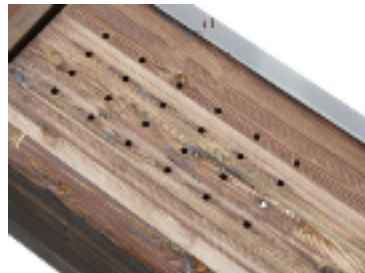
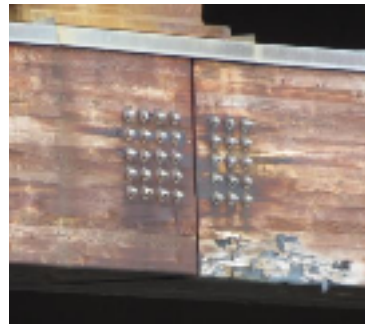
DSC_0870.JPG 04.02.2016				IMG_5688.JPG 04.02.2016			
	Lekkasje/fuktbelastning	2	04.02.2016	Fuktbelastning av trevirket rundt penetrasjoner, manglende tetting av hull slik at vann kan trenge inn			2		28.10.2021	4V	PROSJEKTERINGSFEIL,UTFØRELSESF EIL

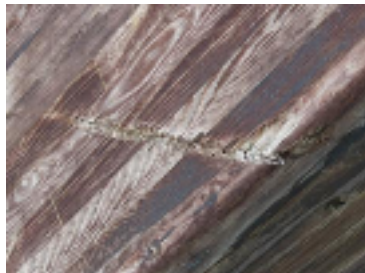
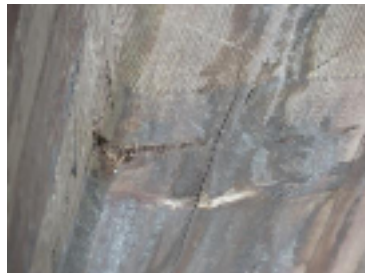
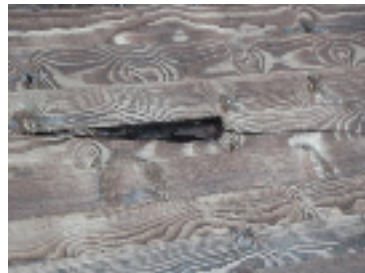
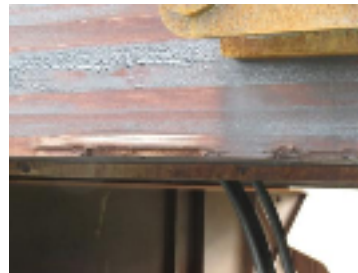
IMG_5739 (Medium).JPG 04.02.2016			IMG_5742 (Medium).JPG 04.02.2016			IMG_5751 (Medium).JPG 04.02.2016	IMG_5703 (Medium).JPG 04.02.2016

Element	Skade											
	Skadetype	SG	1. registrert	Skadebeskrivelse	B	T	V	M	Sist oppdatert	Pri	Skadeårsak	
	Oppflising	1	04.02.2016	Småskader fra installasjon ikke behandlet			1		28.10.2021	1V	Monteringsfeil

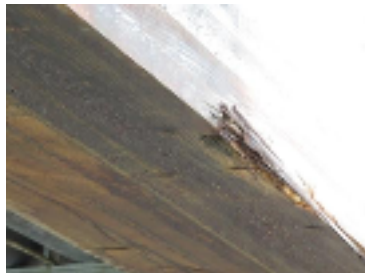
IMG_5807 (Medium).JPG 04.02.2016
	Råte	3	04.02.2016	For korte eller manglende dybler, vann kan trenge inn og føre til følgeskader			3		28.10.2021	9V	Feil utforming

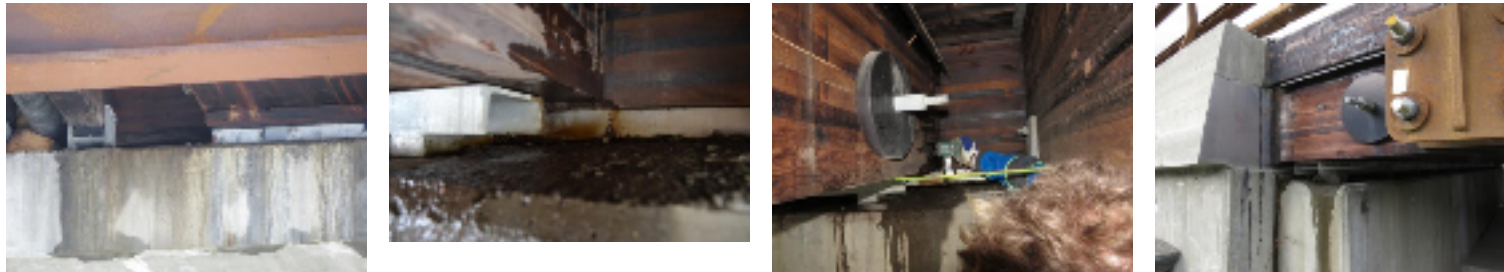
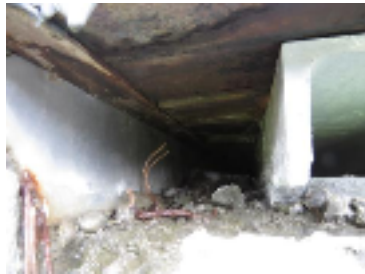
IMG_5789.JPG 04.02.2016		DSC_0842.JPG 04.02.2016		IMG_5838.JPG 04.02.2016		IMG_5692.JPG 04.02.2016	
					IMG_5695.JPG 04.02.2016

Element	Skade											
	Skadetype	SG	1. registrert	Skadebeskrivelse	B	T	V	M	Sist oppdatert	Pri	Skadeårsak	
E1 - Brudekke(sek. bæresystem) (1-4) Detaljer: - Gang/Sykelbane Brudekketype: Tredekke - Kjørebane Brudekketype: Tredekke - Materiale: Tre - Overflatebehandling: Trykkimpregnert - kreosot - Materiale: Tre - Overflatebehandling: Trykkimpregnert - kreosot	Lekkasje/fuktbelastning	1	04.02.2016	fuktbelastning i aksene 1 og 4 pga. sprekker i slitelaget HI 2021, ingen fukt.			1		28.10.2021	1V	Feil utforming

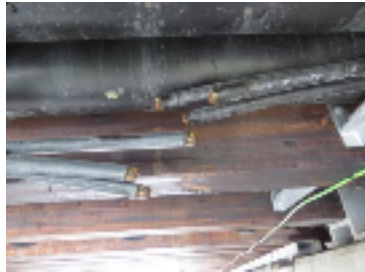
Element	Skade										
H17 - Ledning/kabel (1-4) Detaljer:	Skadetype	SG	1. registrert	Skadebeskrivelse	B	T	V	M	Sist oppdatert	Pri	Skadeårsak
	Brudd	1	04.02.2016	Kabler kuttet ved akse 1			1		28.10.2021	1V	Hærverk
