# HANDLINGSPLAN FLÖTERINNRETNINGER

HEDMARK FYLKESKOMMUNE

DEL XI

0423 GRUE KOMMUNE  
0402 KONGSVINGER KOMMUNE  
0420 EIDSKOG KOMMUNE

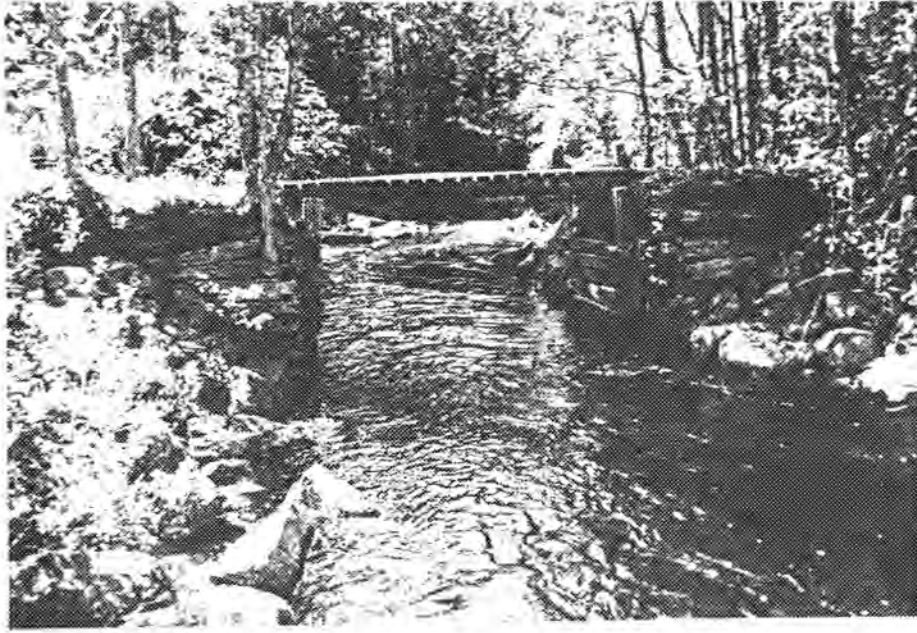
VURDERING AV OBJEKTET: Dammen er en liten nåledam. Det er påkrevet med omfattende restaurering. Dammen er verneverdig og bør restaureres.

Nøklevanddammen, sett fra vest

NØDVENDIG RESTAURERING: Dammen må ha nye tømmerkister, nytt damgulv, ny dambru med rekkverk, nye setter og støpjernspill.

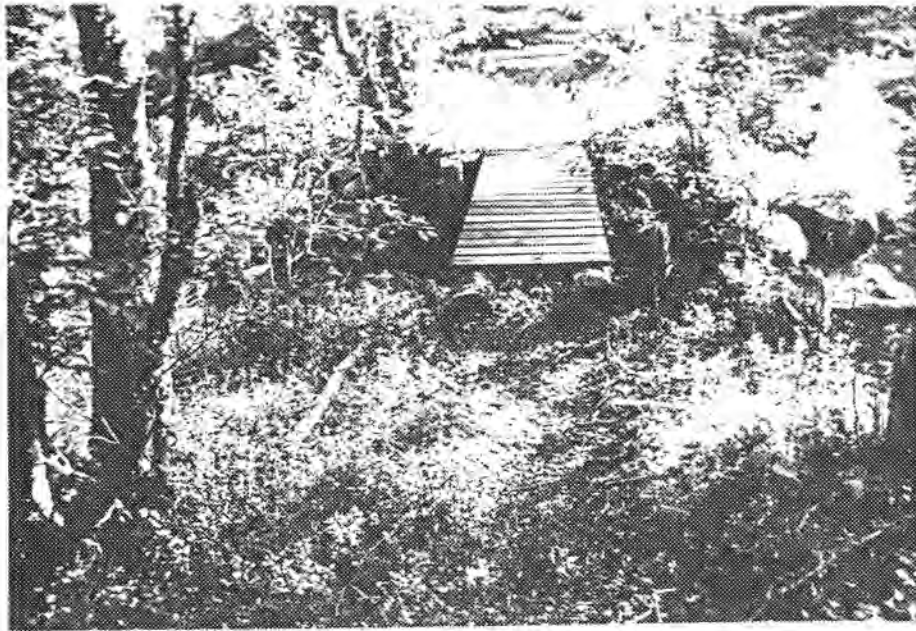
Detalj av dambru, sett fra vest

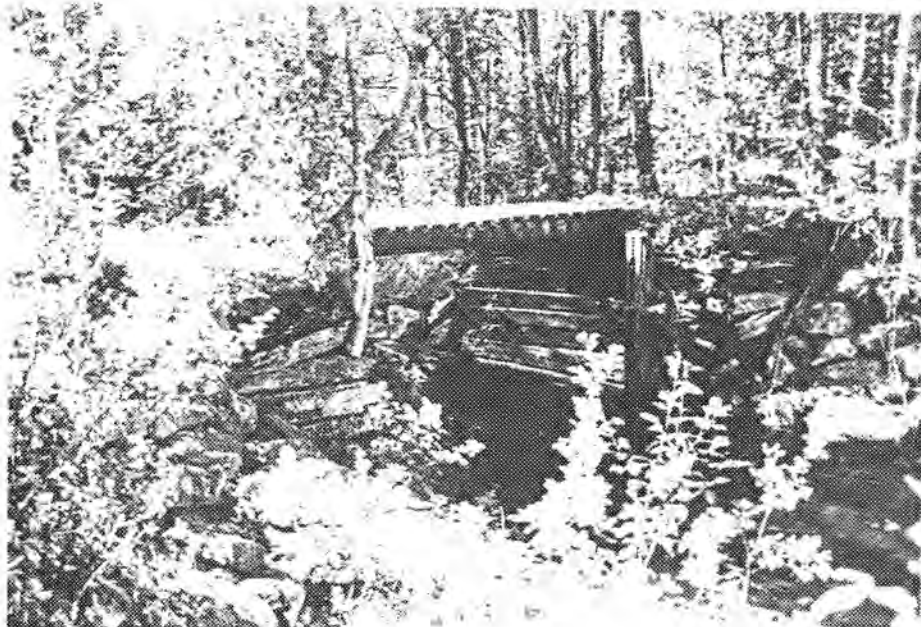
Detalj av damkar, sett fra øst

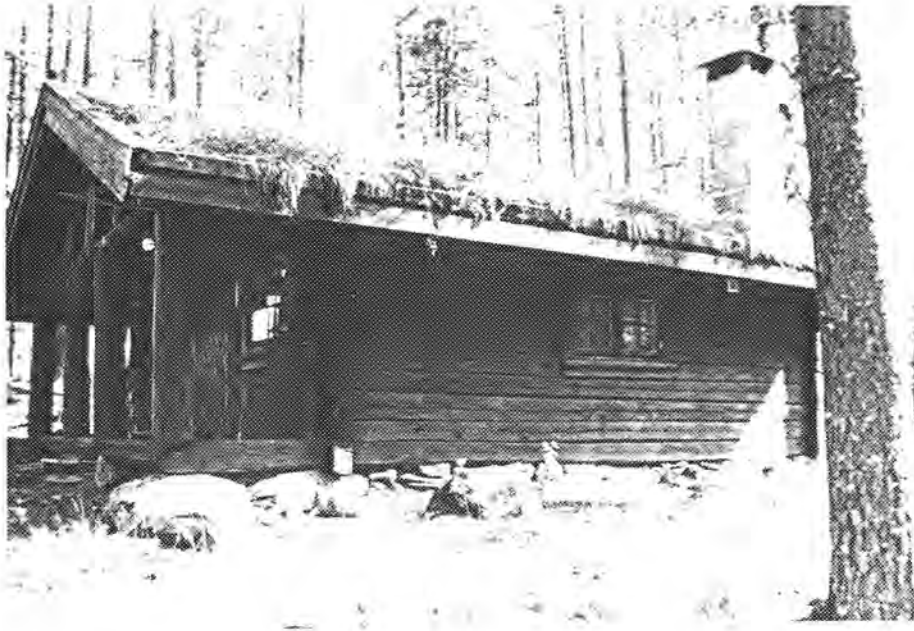
VURDERING: Koia er i god stand. Den benyttes som fritidsbolig. Koia har i dag mistet mye av sitt preg som fløterkoie.

Koie ved Nøklevanndammen, sett fra nord/øst

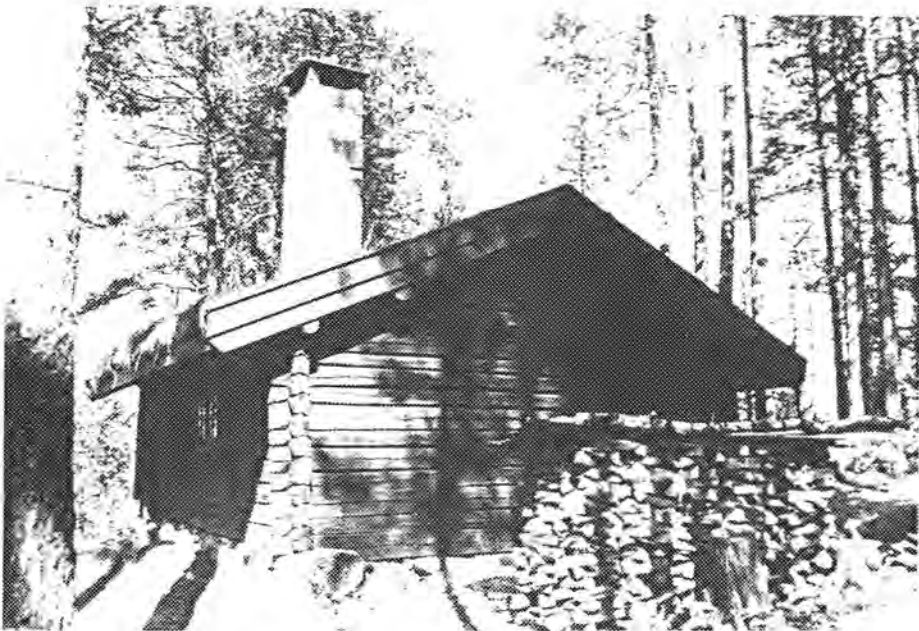
Koie ved Nøklevanndammen, sett fra sør/vest

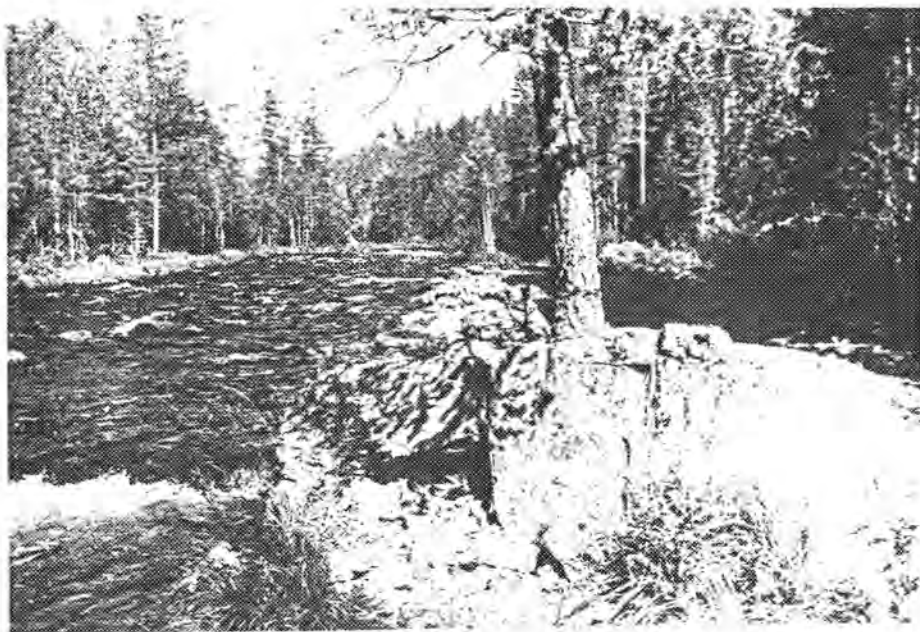
VURDERING AV OBJEKTET: Skådammen er i god stand og bør  
bevares.

Skådam i Rotna, sett fra nord

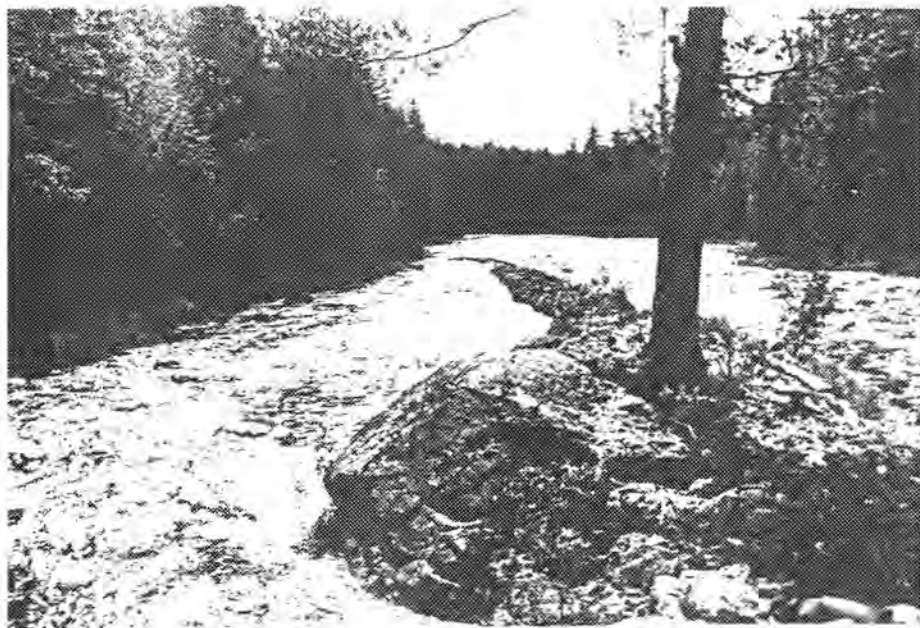
Skådam i Rotna, sett fra sør

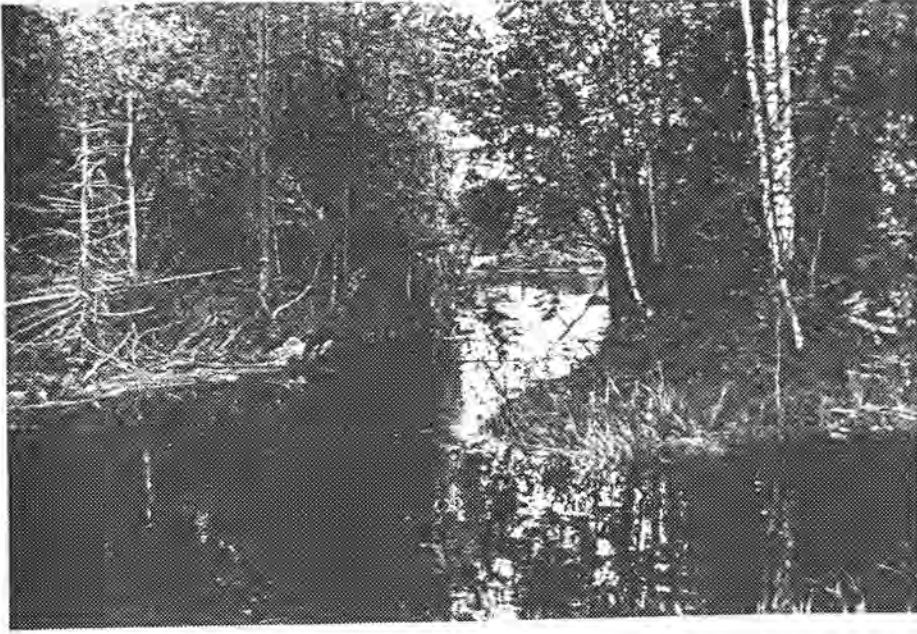
**VURDERING AV OBJEKTET:** Steinkonstruksjonene i damkar og damarmer er i god stand, mens trekonstruksjonene må restaureres. Dammen bør prioriteres.

Engersæterdammen, sett fra sør

**NØDVENDIG RESTAURERING:** Dammen må ha ny dambru med rekkverk, nytt damgulv og nye luker.

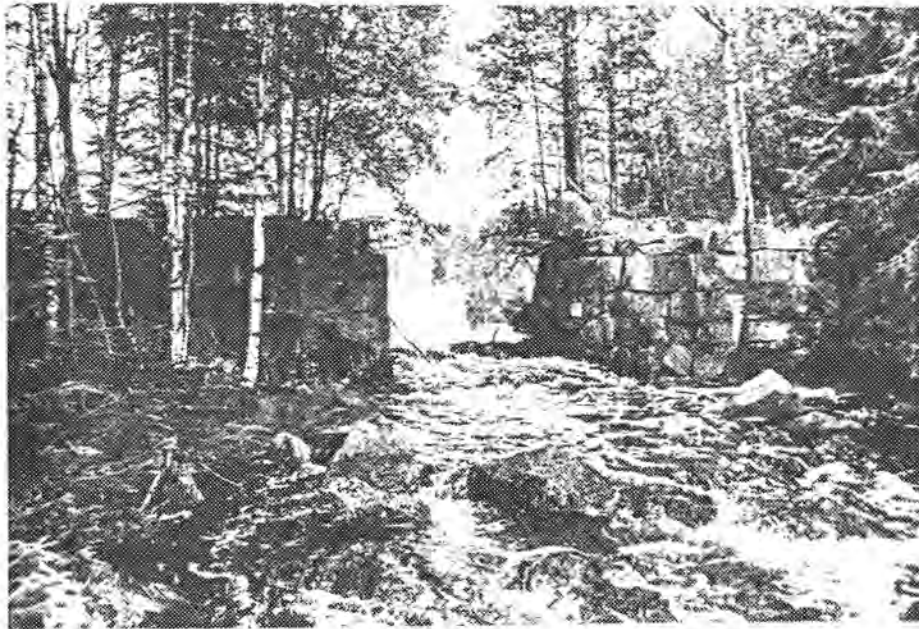
Engersæterdammen, sett fra nord

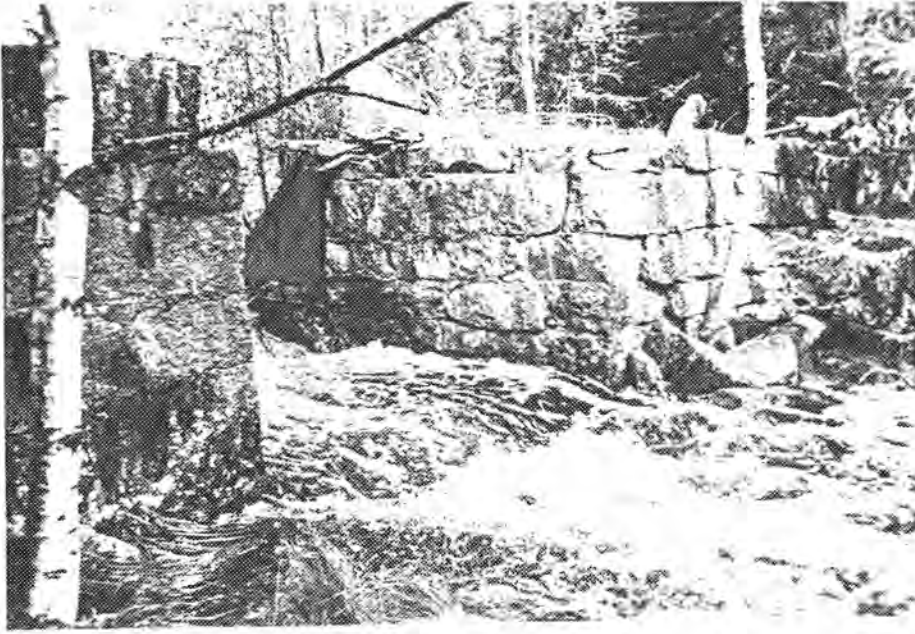
Detalj av damkar, sett fra nord/øst

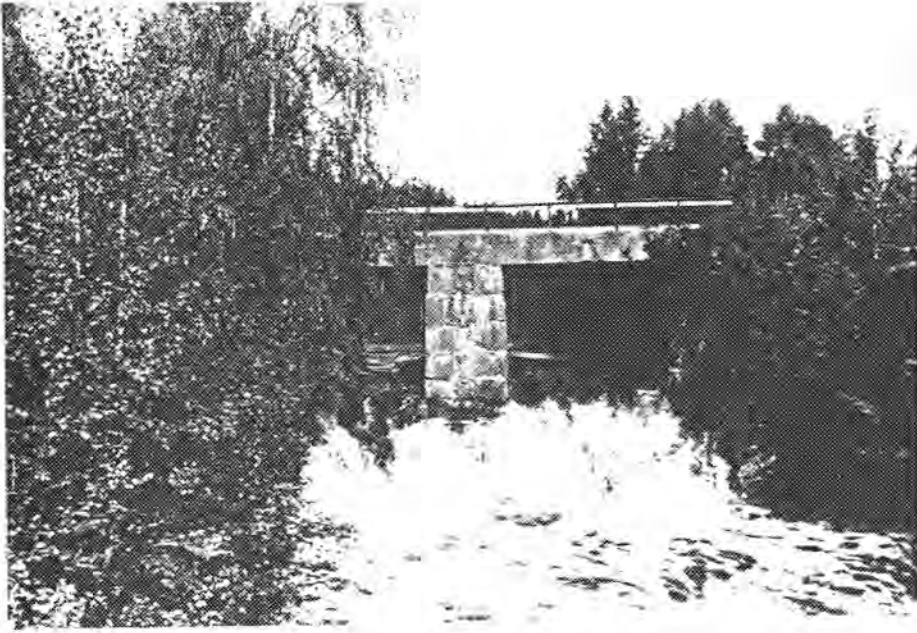
VURDERING AV OBJEKTET: Dammen er ombygd i forbindelse med at det er anlagt kjørebri over dammen. Den bør bevares slik den står. Det anbefales at det lages nye luker.

Neskverndammen, sett fra nord/vest

NØDVENDIG RESTAURERING: Dammen må ha nye luker.

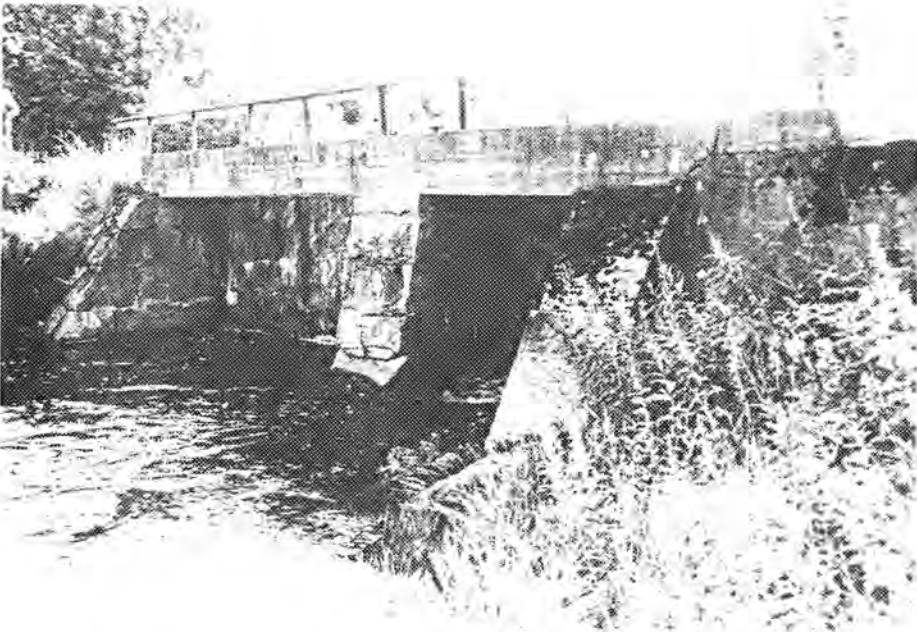
Detalj av damkar, sett fra øst

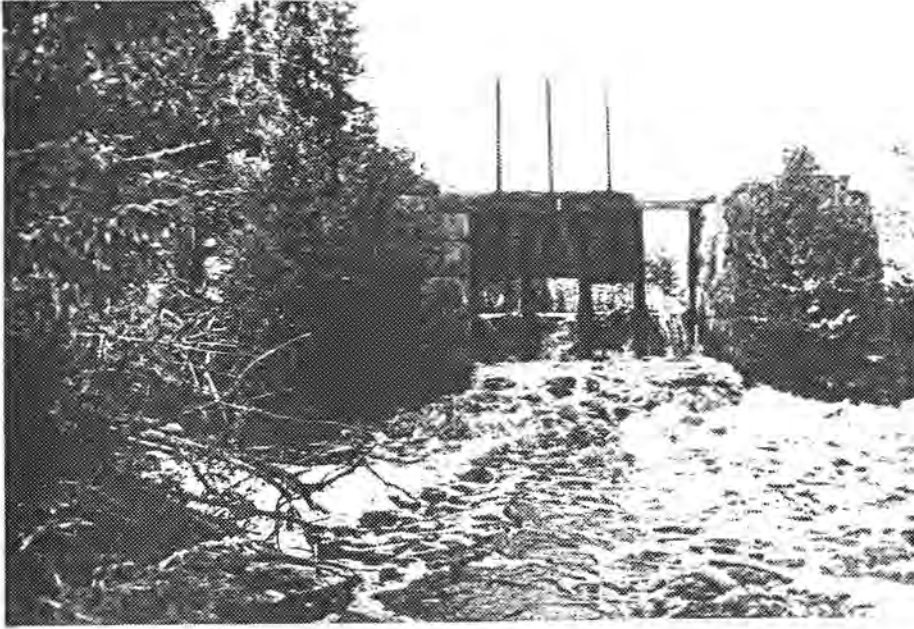
**VURDERING AV OBJEKTET:** Krokfløytdammen er en forholdsvis stor lukedam. Den er i rimelig god stand. Dammen bør restaureres.

Krokfløytdammen, sett fra nord

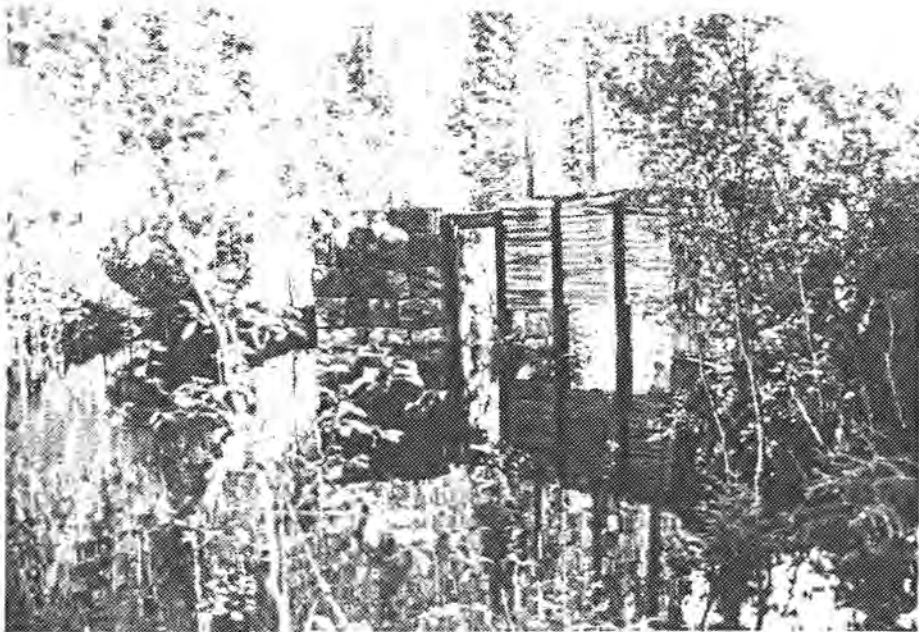
Krokfløytdammen, sett fra sør/vest

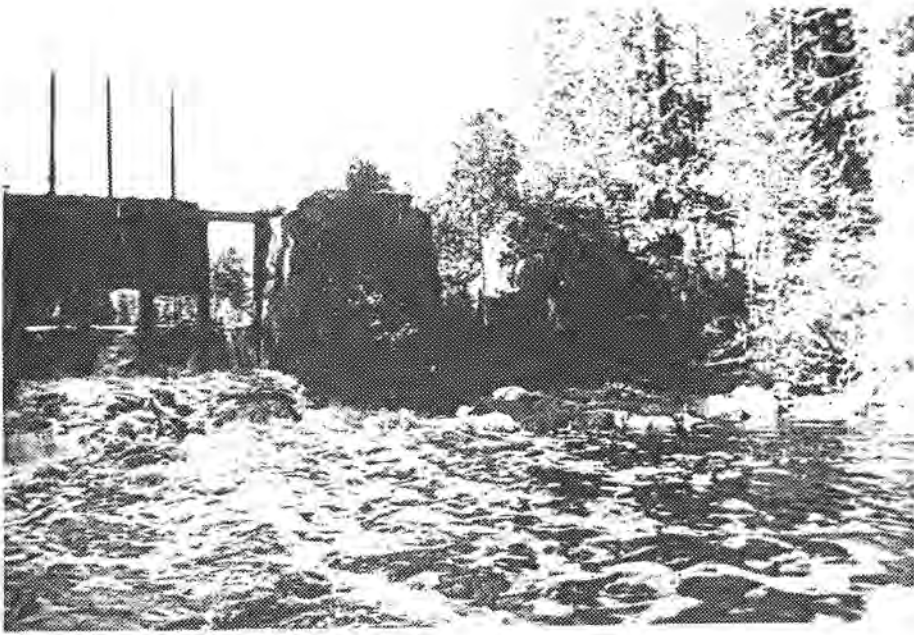
Dam/damarm, sett fra nord

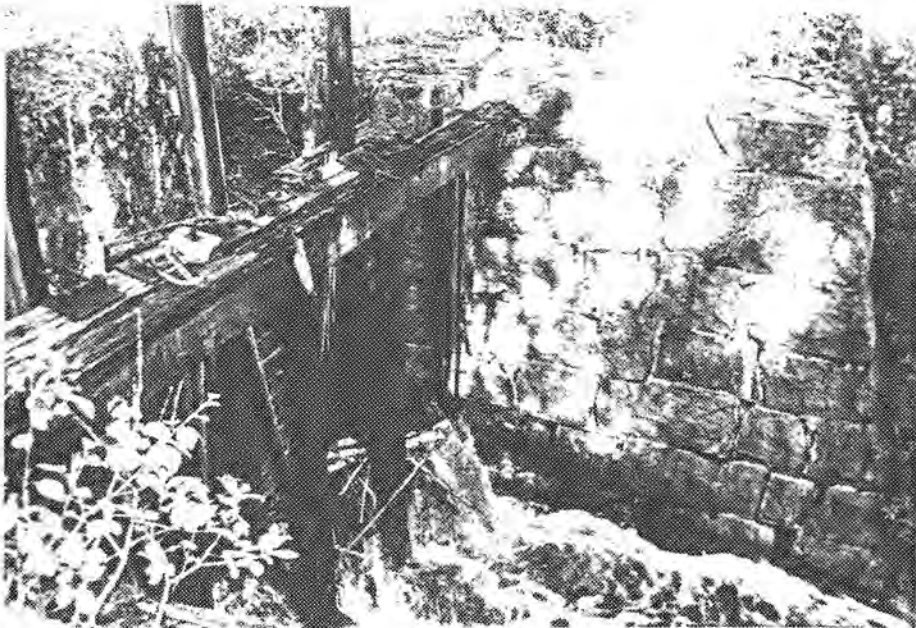
Detalj av damkar, sett fra nord/øst

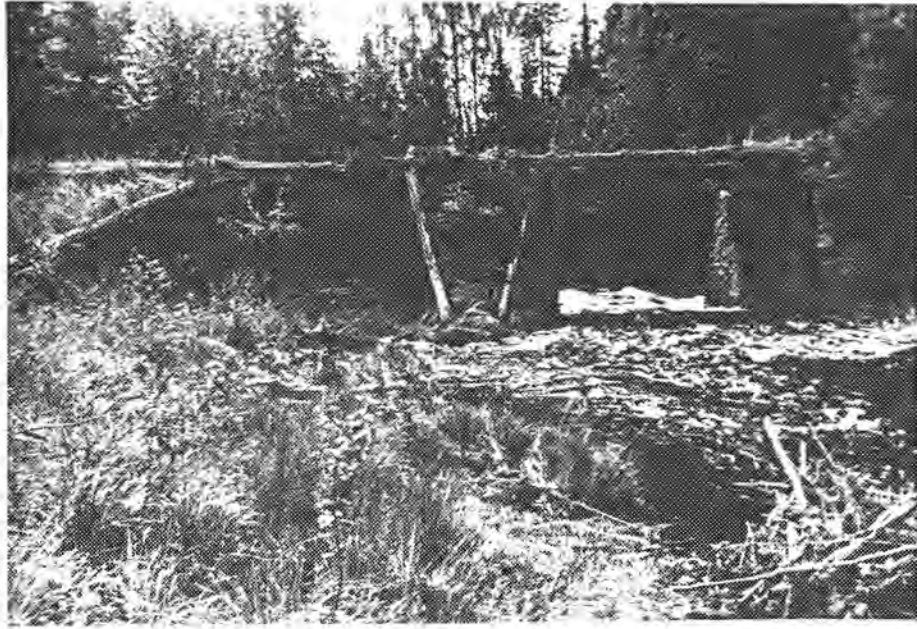
VURDERING AV OBJEKTET: Dammen er i relativt god stand. Det er kun behov for mindre restaureringsarbeider, som omfatter bygging av nye luker, samt sikring av dambrua med rekkverk.

Opakerseterdammen, sett fra sør

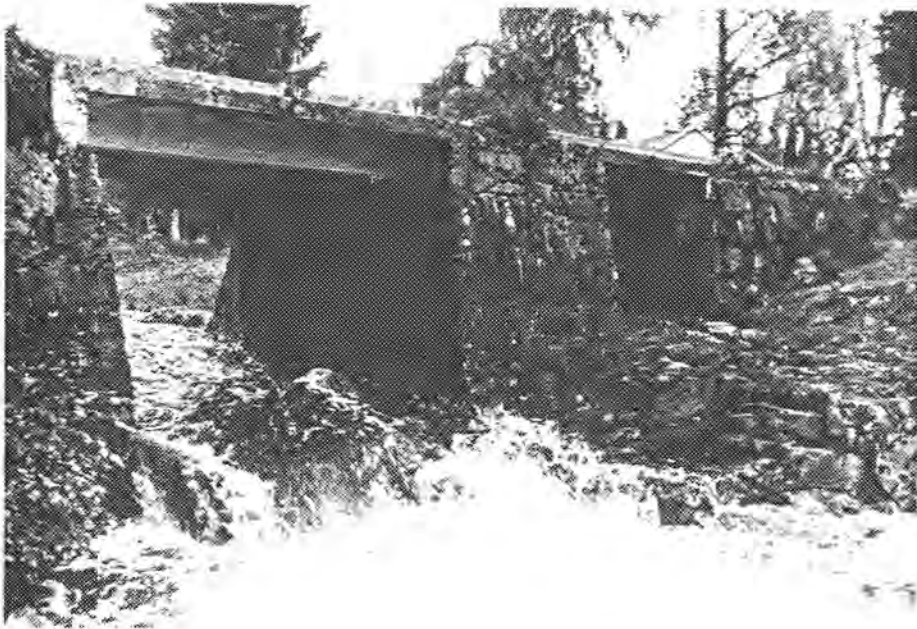
Detalj av damkar, sett fra nord/øst

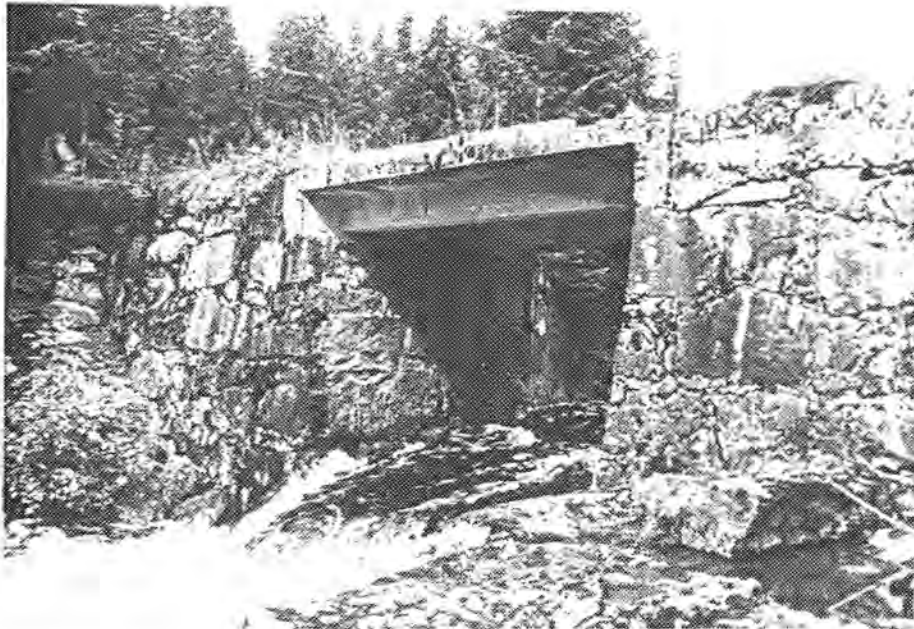
Vassløp, sett fra nord/vest

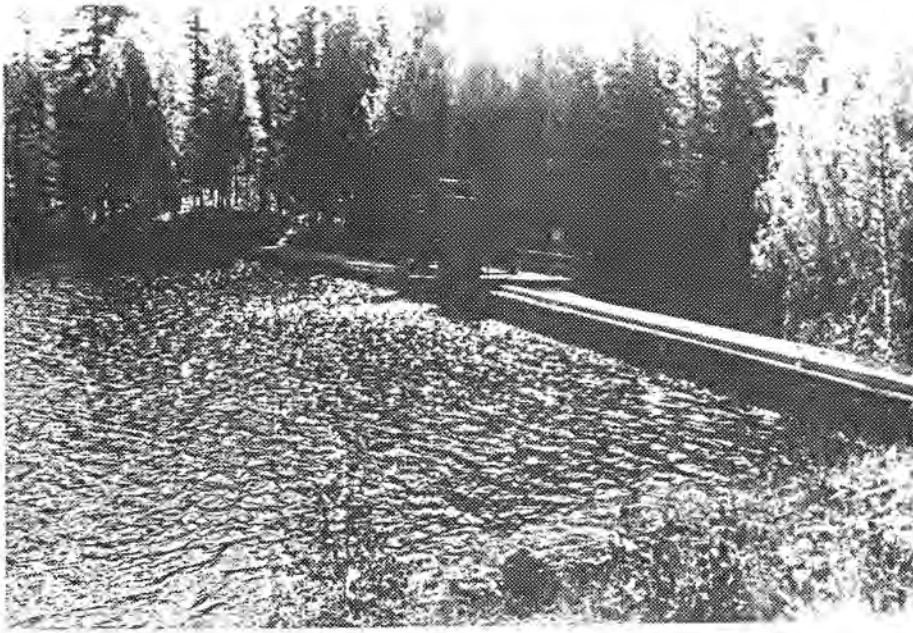
VURDERING AV OBJEKTET: Åflodammen er i god stand. Dammen trenger ingen restaurering på mange år. Selv om dammen ikke er nevnt i de tre vernekategoriene som det opereres med i fløtningsrapporter fra 1991, anses denne dammen som klart verneverdig. Det er få bevarte lukedammer av denne typen i Hedmark.

Åfloddammen, sett fra sør/øst

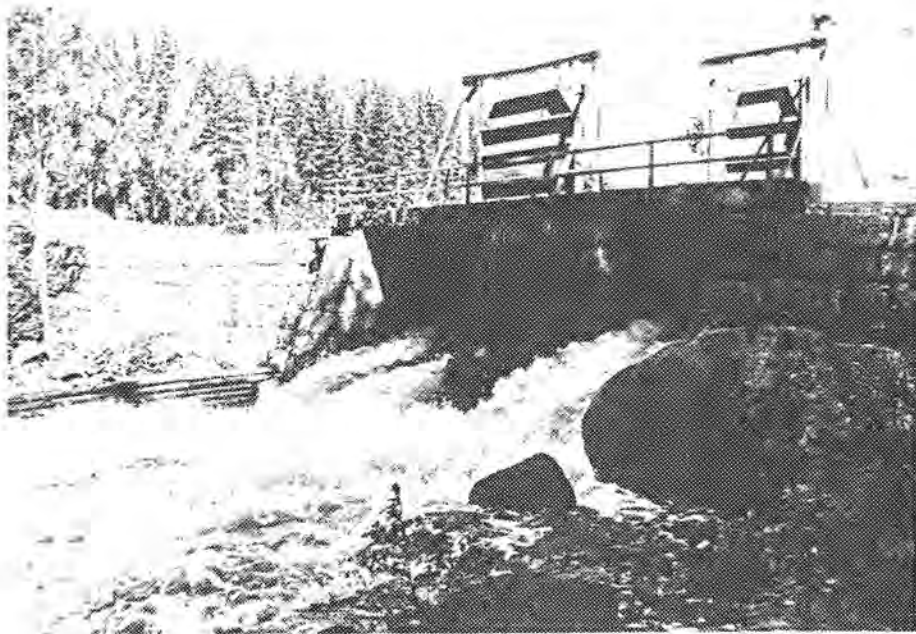
Åfloddammen, sett fra vest

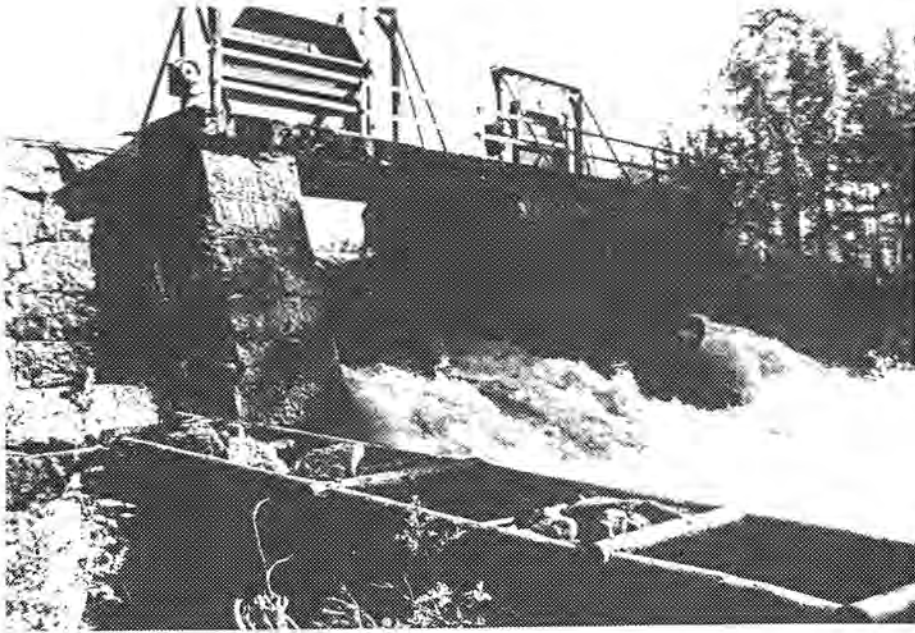
Detalj steinkister

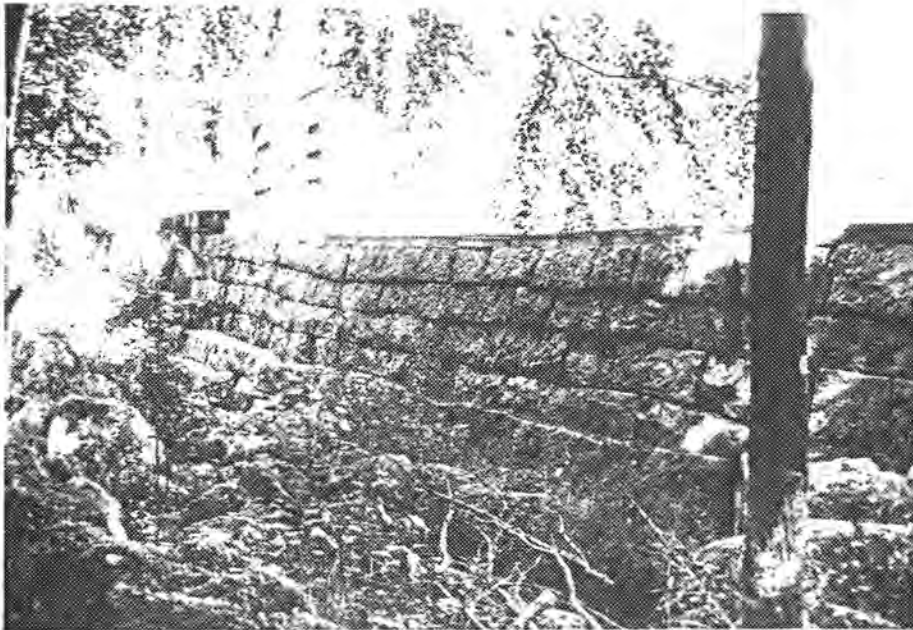
Detalj damarm

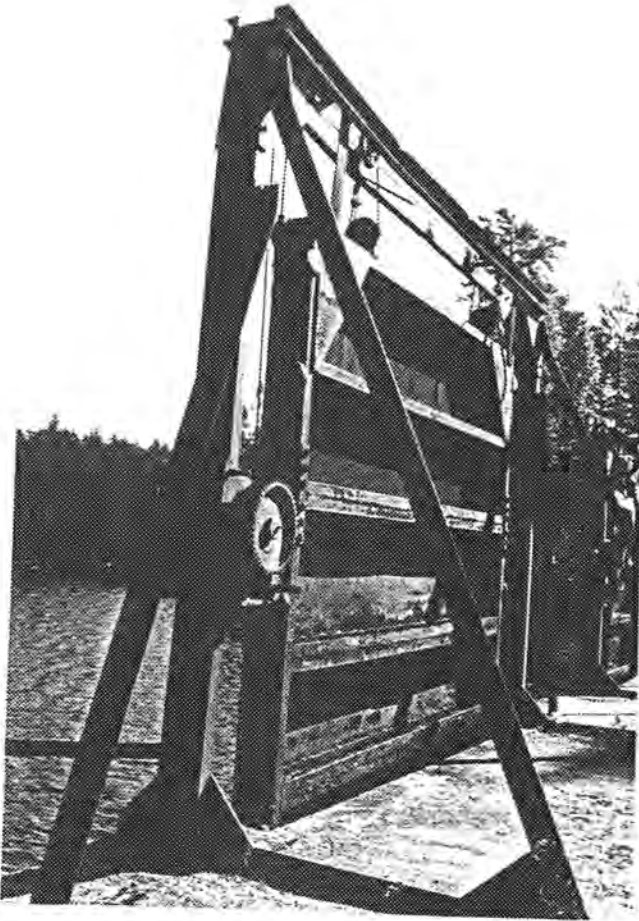
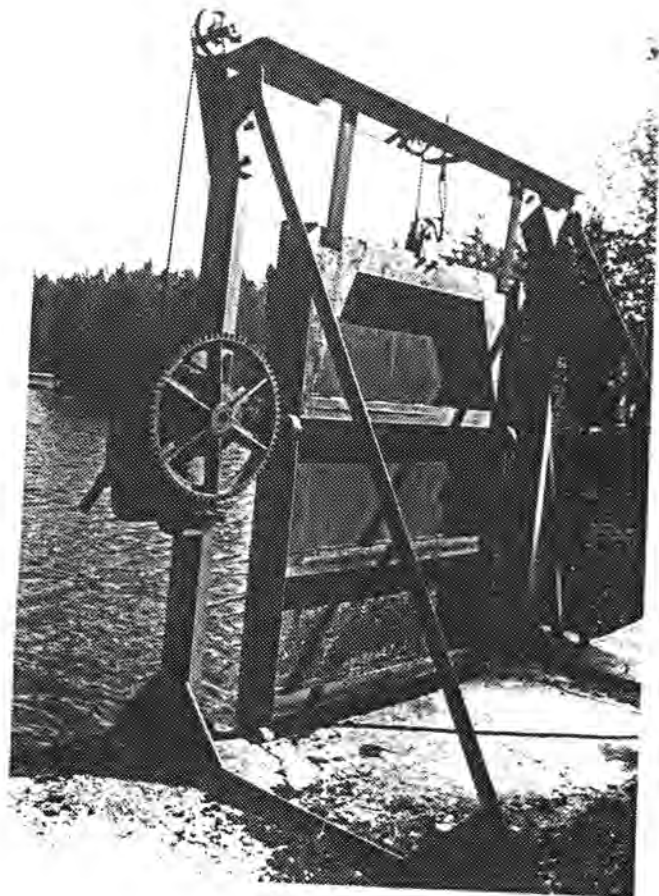
Heiseanorning for damluke

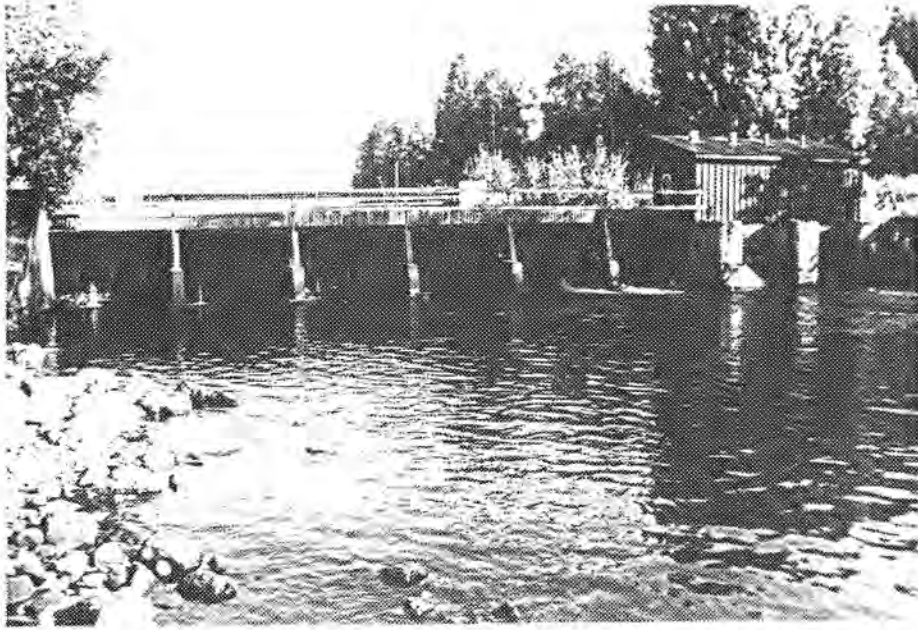
VURDERING AV OBJEKTET: Dammen er i god stand og vil stå i mange år uten vedlikehold. Må bevares.

Solbergdammen, sett fra nord/øst

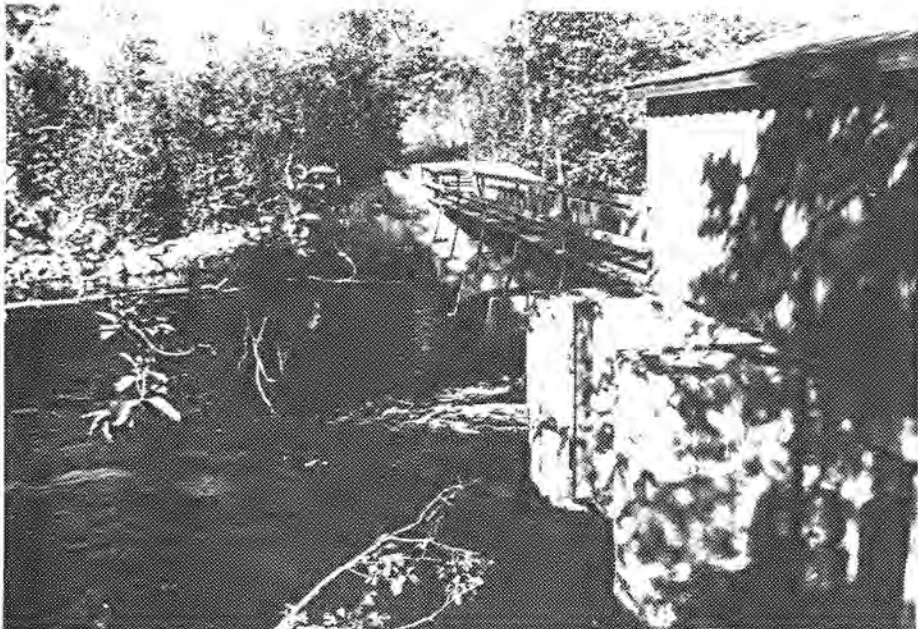
Dambru/damkar, sett fra vest

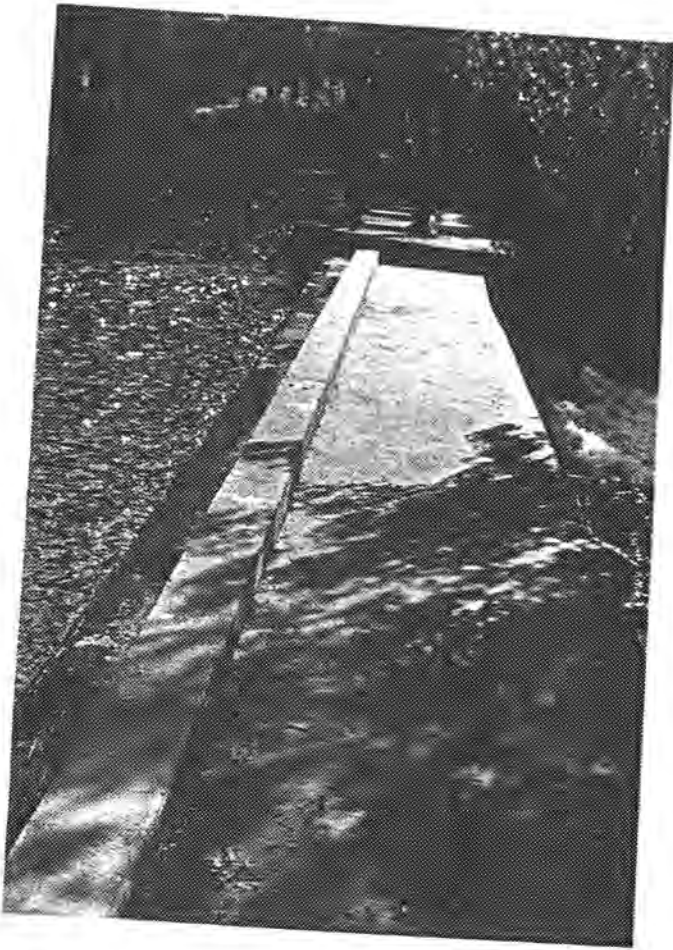
Detalj av damarm, sett fra nord/øst

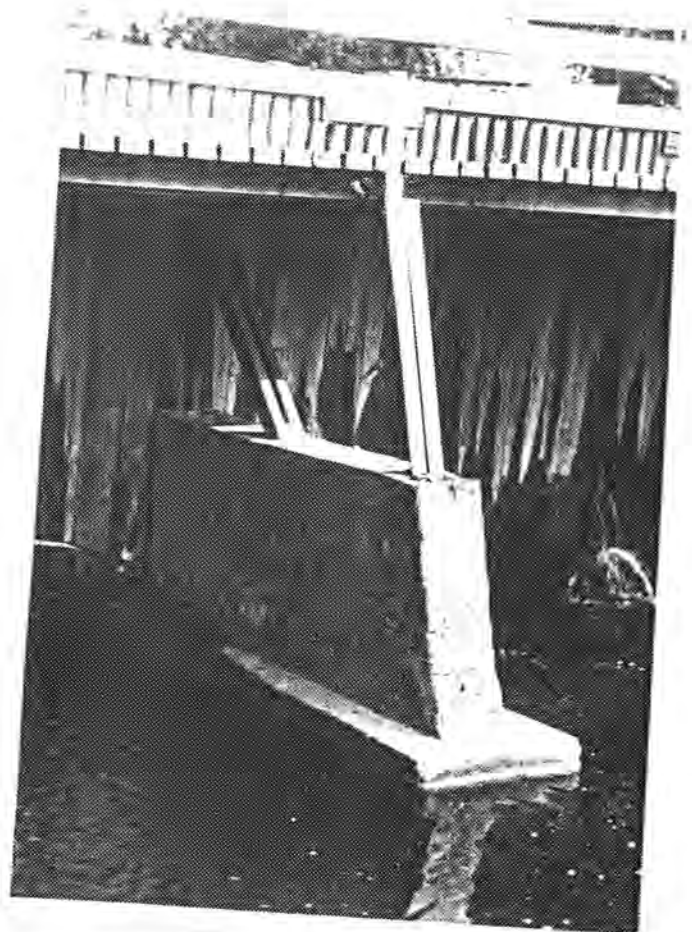
Detalj av damkar, sett fra nord

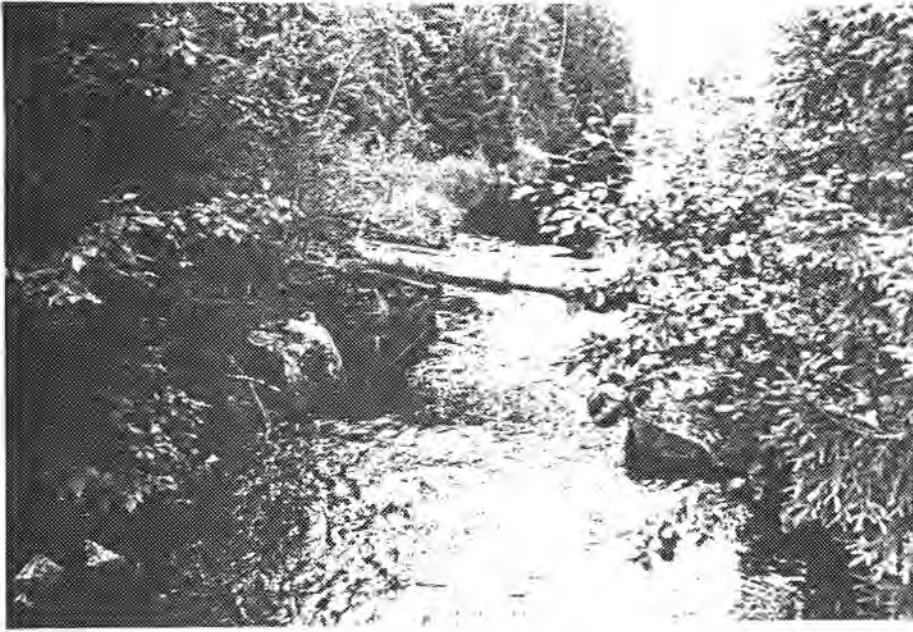
**VURDERING AV OBJEKTET:** Dammen er å anse som en ruin.  
Restaurering vil innebære full gjenoppbygging. Lav prioritet.

Sjølungsdammen, sett fra nord

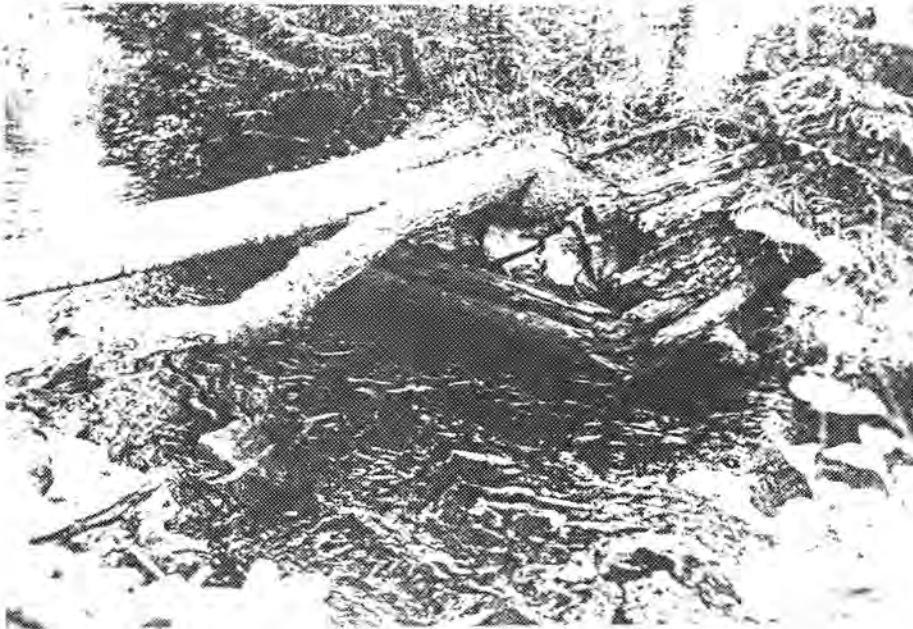
Rest av damkar

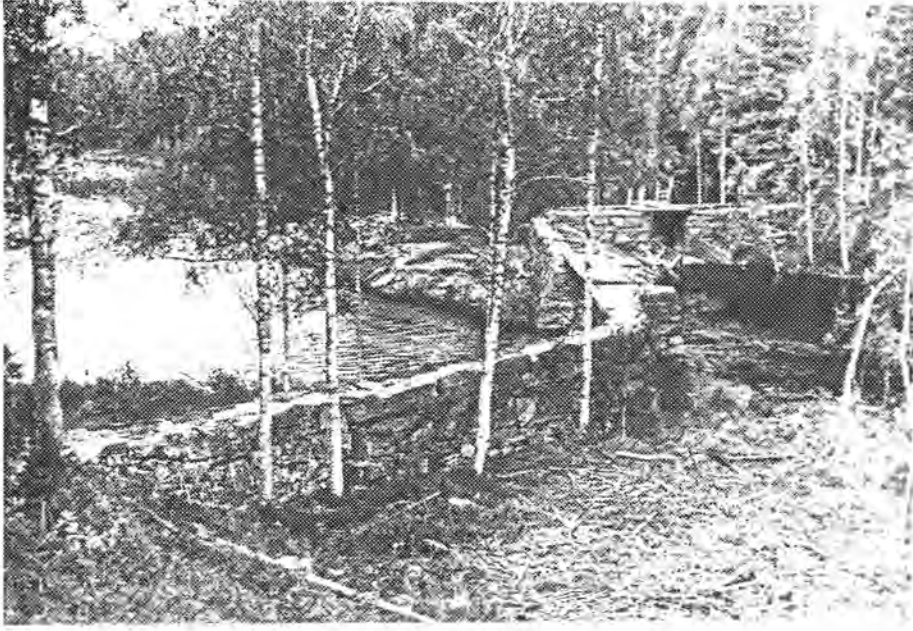
Damarmene, sett fra nord

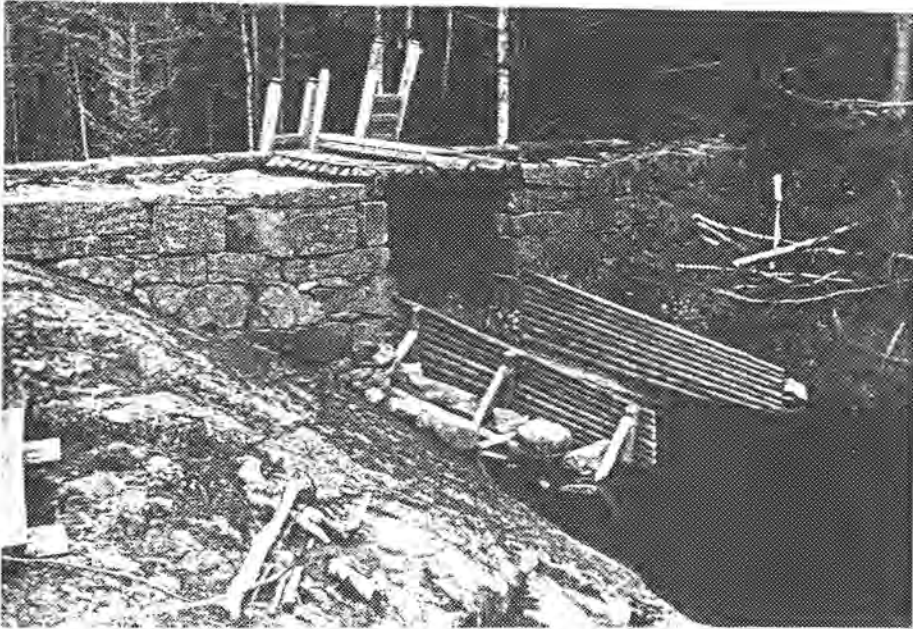
Detalj av damkar, sett fra nord/øst

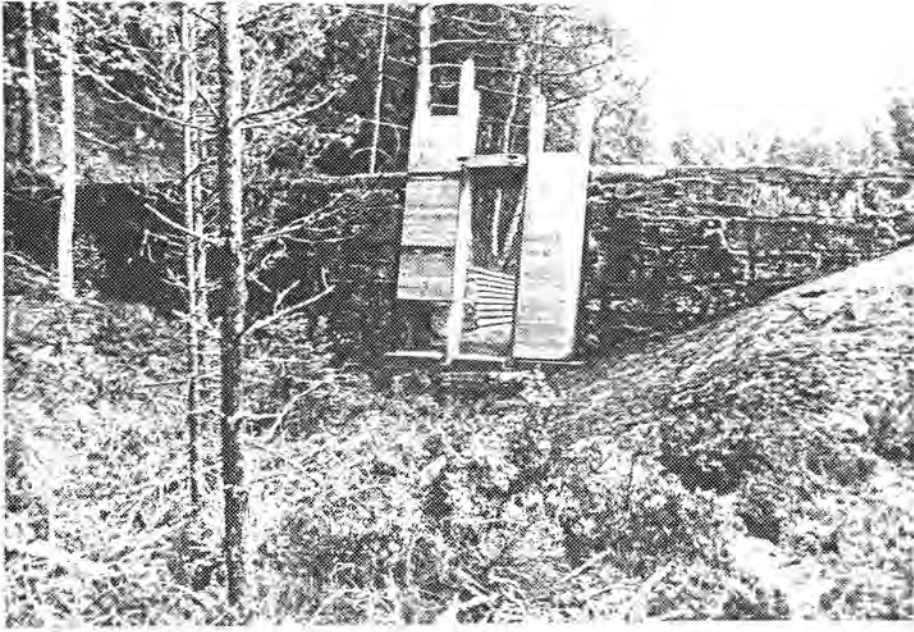
Detalj av tømmerløpet, sett fra sør

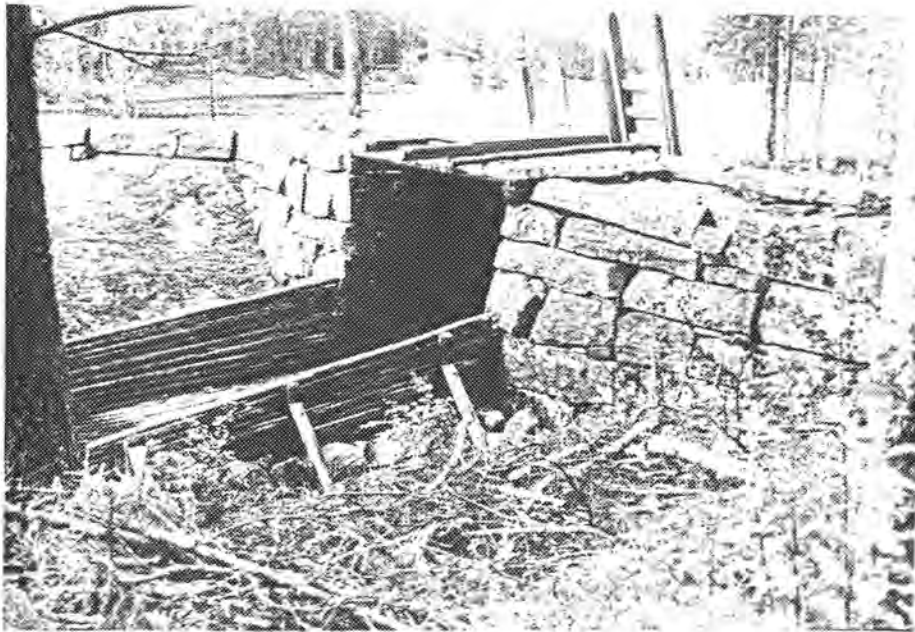
Detalj av tømmerløpet, sett fra vest

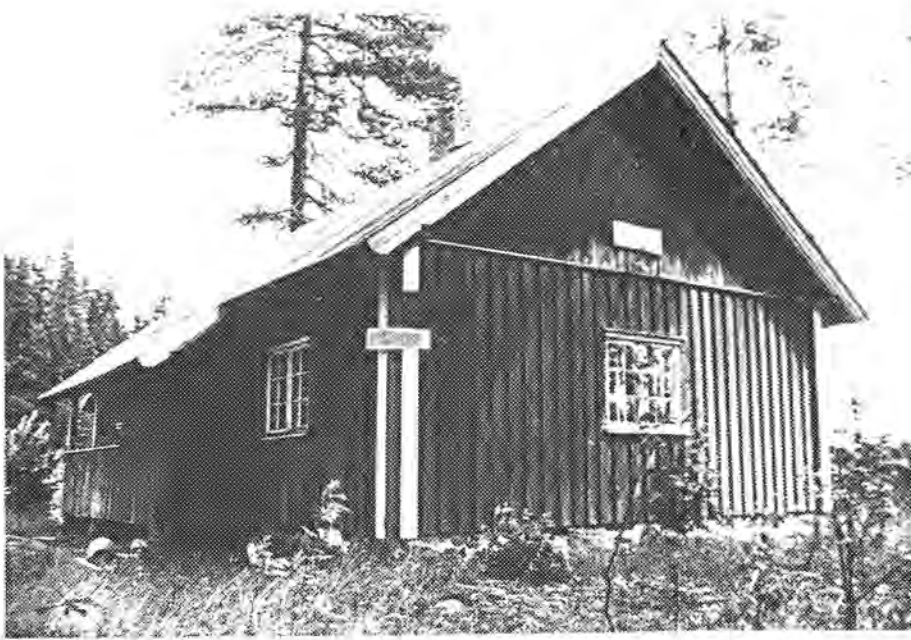
VURDERING: Koia er i god stand og bør restaureres som en del av et verneverdig anlegg.

Koie ved Helledammen, sett fra øst

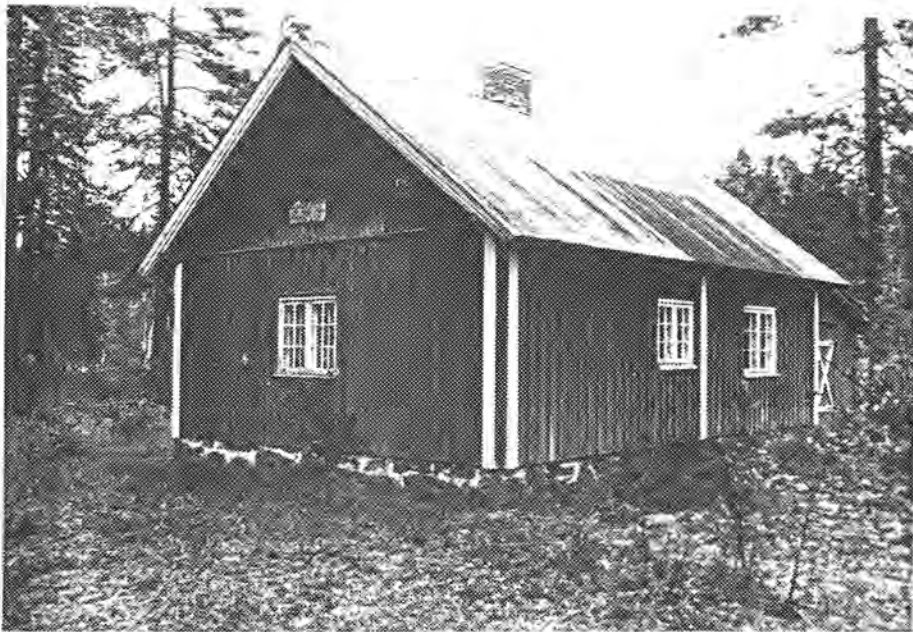
Koie ved Helledammen, sett fra nord

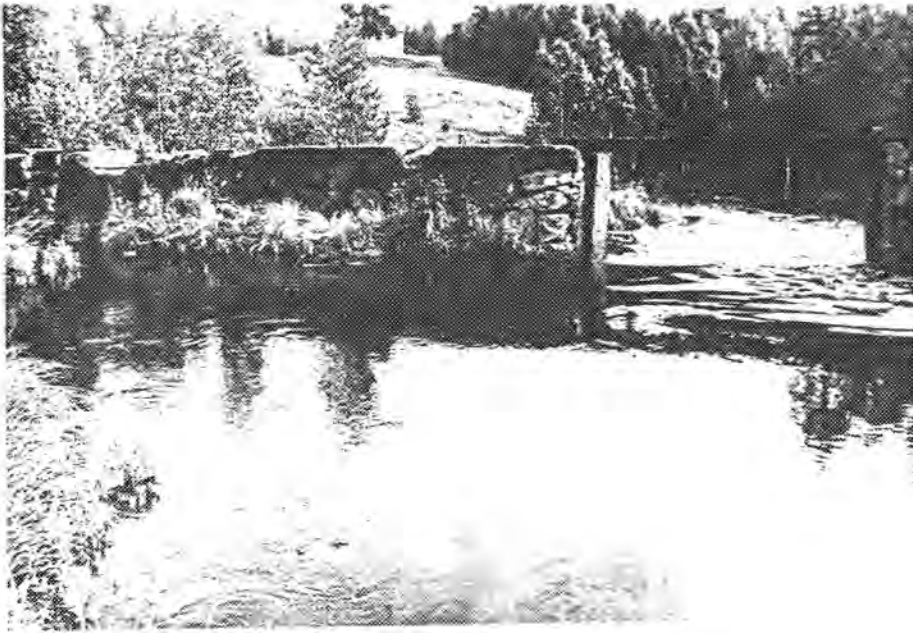
**VURDERING AV OBJEKTET:** Damkar og damarmer er i god stand. Det meste av treverket i dammen må skiftes. Dammen representerer et verdifult element i kulturlandskapet. Bør bevares slik den står. Det kan eventuelt lages ny dambru. Dette vil redusere restaureringskostnadene til kr. 9.000.

Åkrokdammen, sett fra øst
