# HANDLINGSPLAN FLÖTERINNRETNINGER

HEDMARK FYLKESKOMMUNE

DEL XI

0423 GRUE KOMMUNE  
0402 KONGSVINGER KOMMUNE  
0420 EIDSKOG KOMMUNE

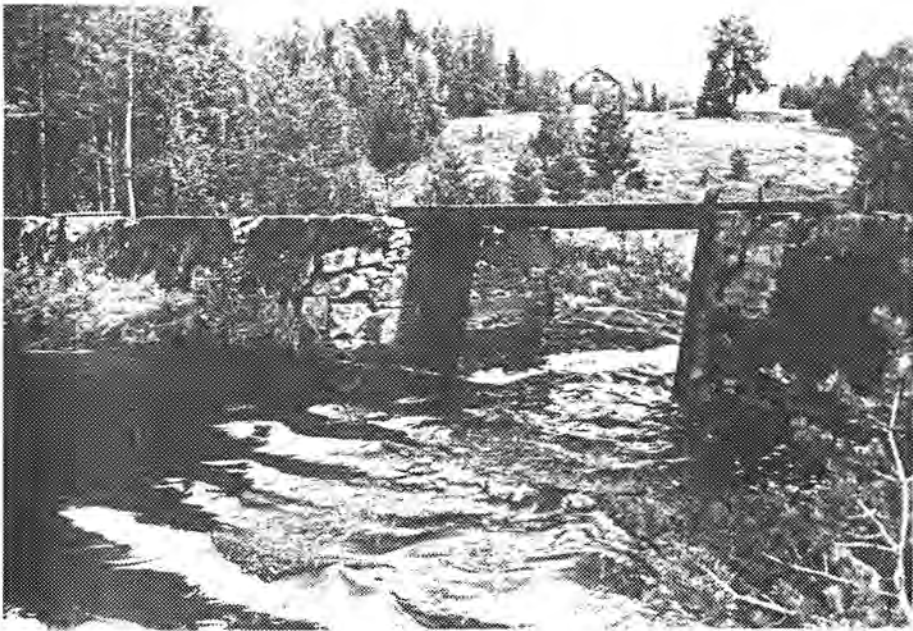
Åkrokdammen, sett fra nord/øst

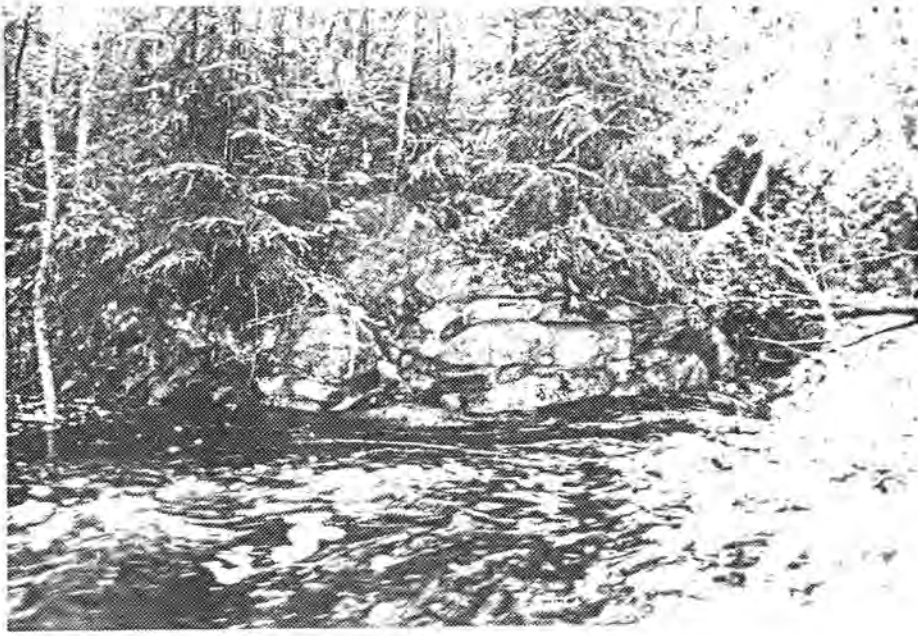
**VURDERING AV OBJEKTET:** Anlegget bør ikke gjenoppbygges.

Rest av dam/damkar, Sagåsdammen

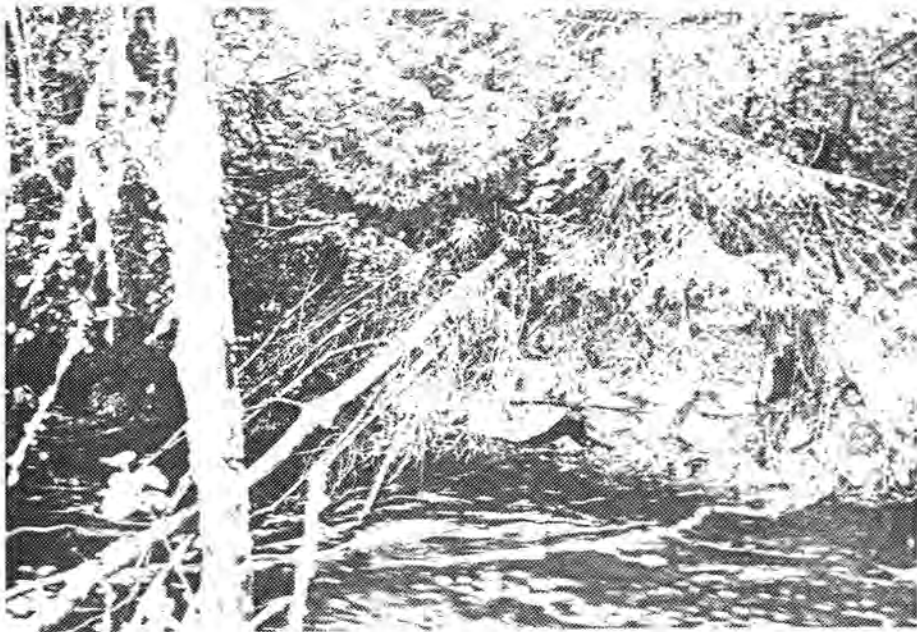
Rest av dam/damkar, Sagåsdammen

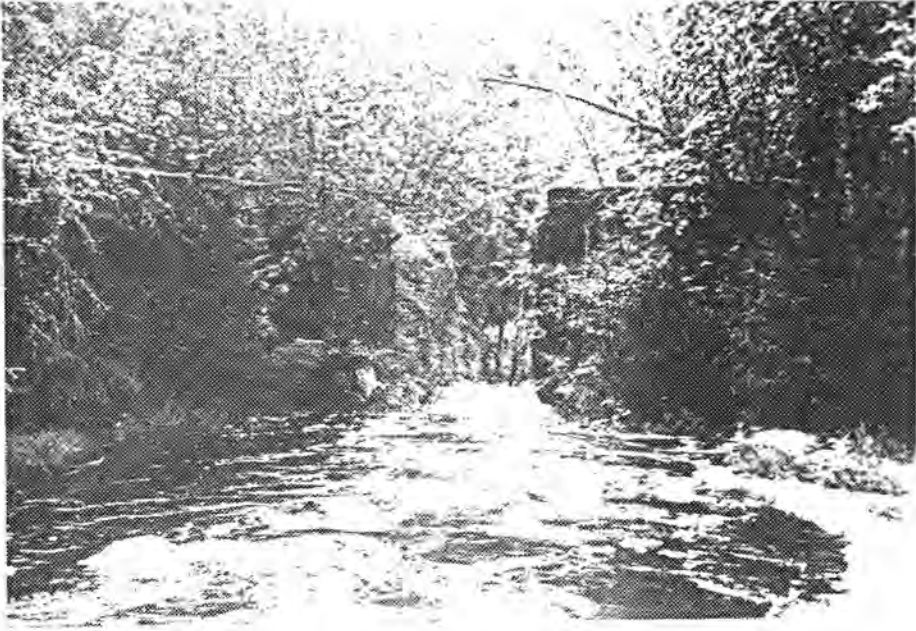
VURDERING AV OBJEKTET: Dammen er en ordinær lukedam hvor damkar og damarmer er oppført i kilt stein. Alle trekonstruksjoner må bygges opp på nytt. Det er derfor påkrevet med omfattende restaurering. I tillegg er dammen helt gjenvokst med skog. Rydding er påkrevet. Lav prioritet.

Rauhelldammen, sett fra sør/øst

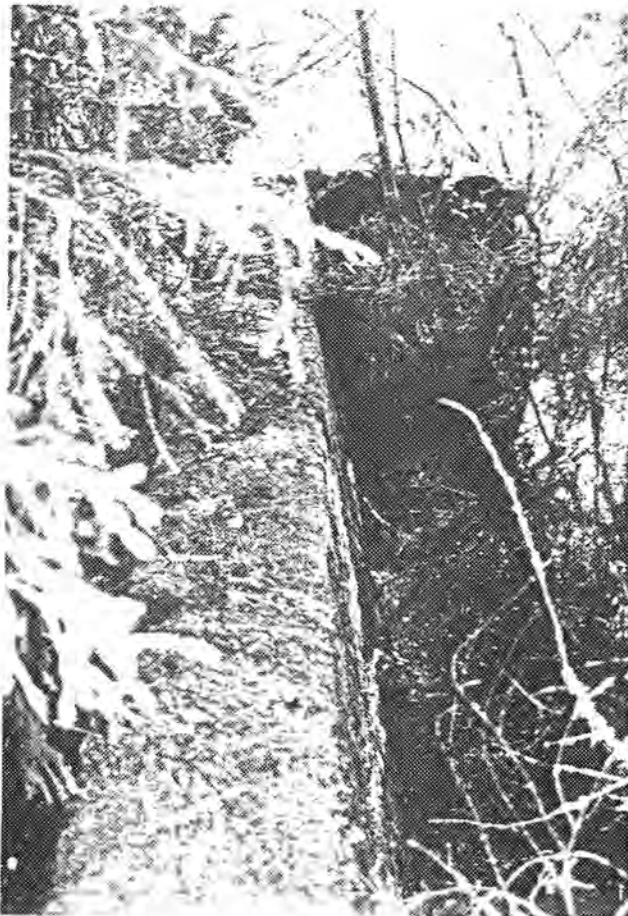
Detalj av damkar, sett fra øst
