HANDLINGSPLAN FLÖTERINNRETNINGER

HEDMARK FYLKESKOMMUNE

DEL IV

0434 ENGERDAL KOMMUNE

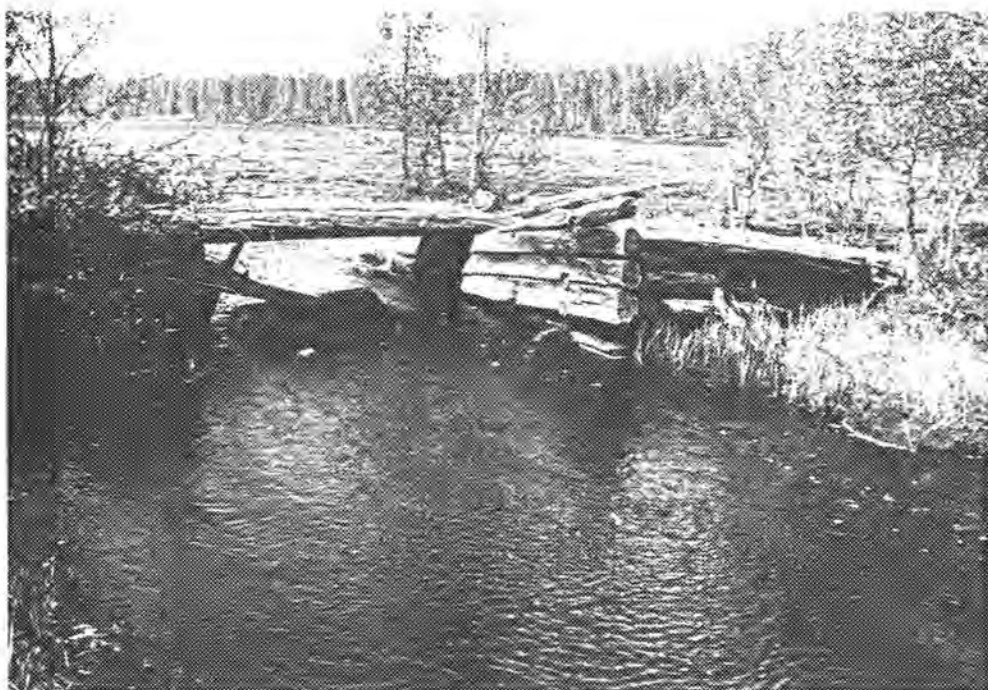
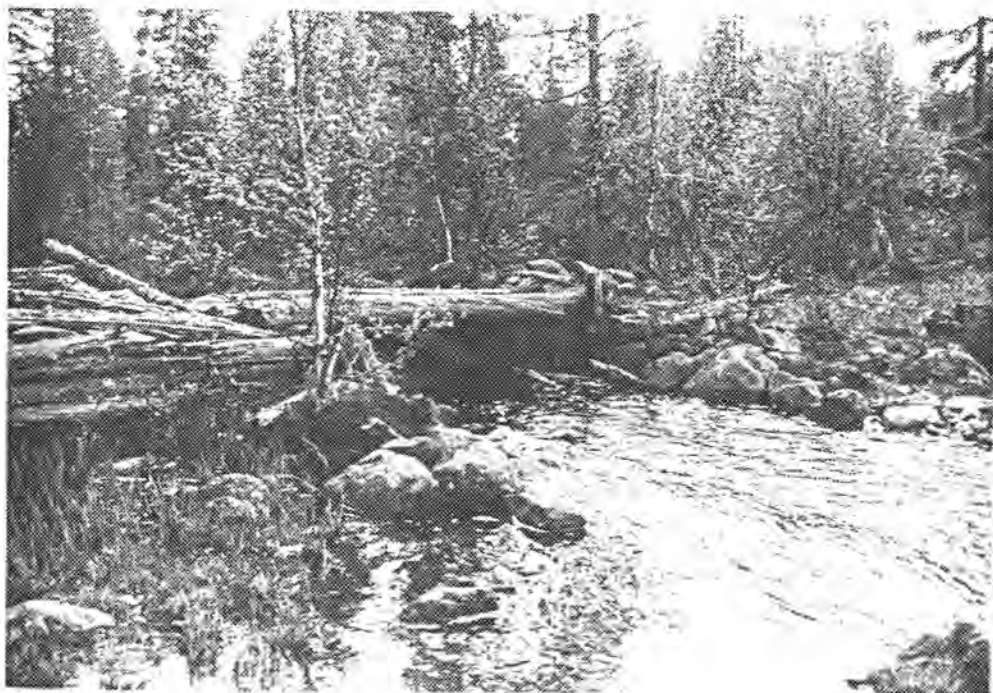
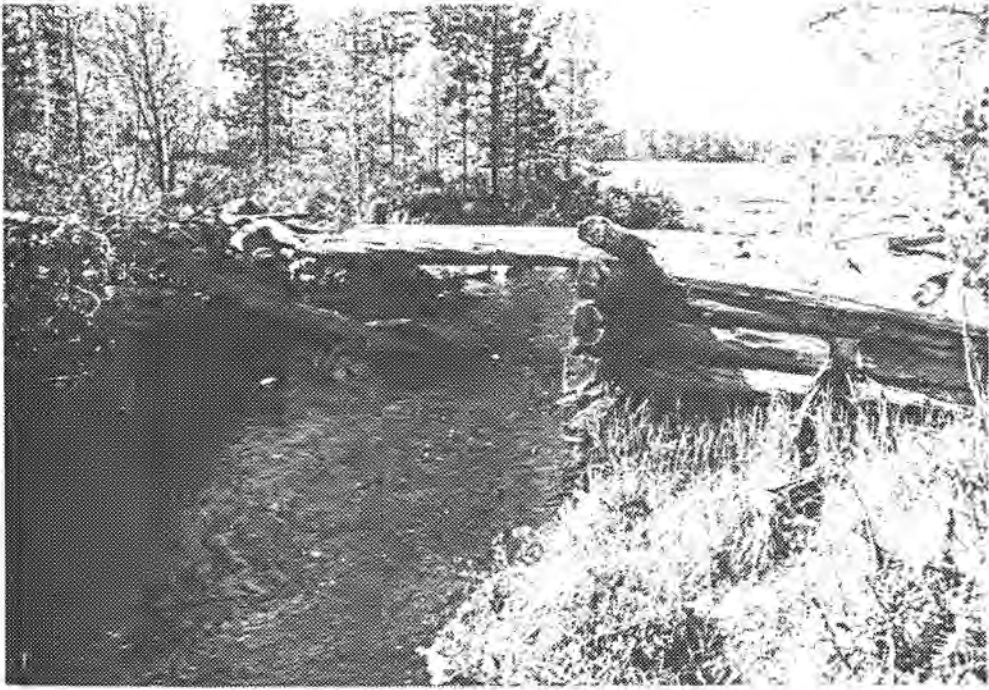
VURDERING AV OBJEKTET: Dammen er preget av langt fremskredet forfall. Alt trevirke må skiftes.

Tolgesjødammen, sett fra nord

Tolgesjødammen, sett fra sør

Tolgesjødammen, sett fra nord/vest

NØDVENDIG RESTAURERING: Alt tømmer i damkar, damgulv, damarmer og dambru må skiftes. Restaurering innebærer full gjenoppbygging.

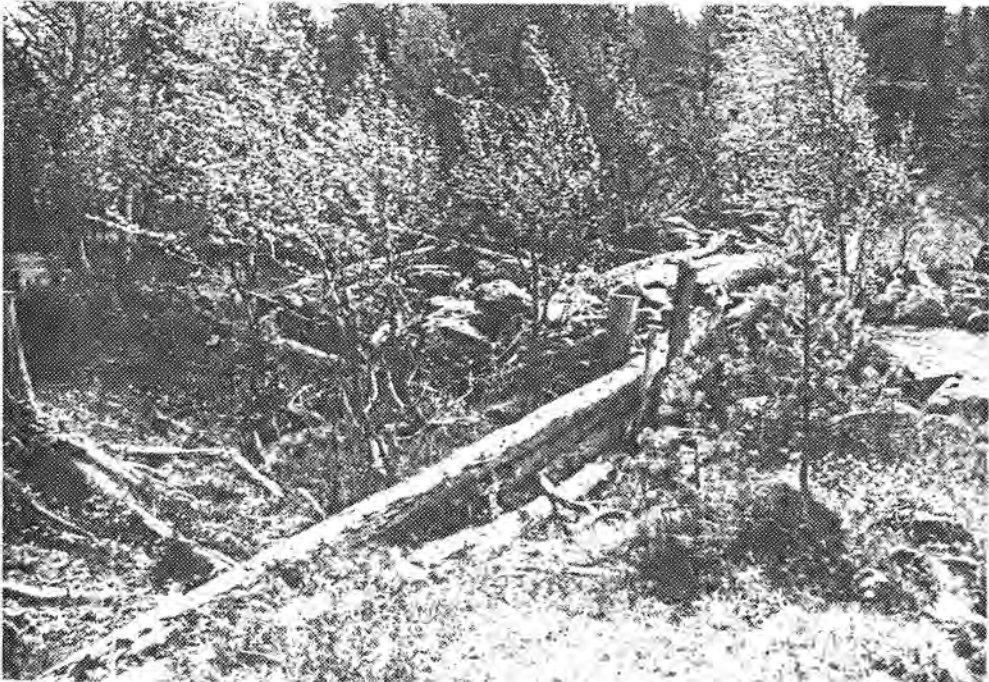
Rester av damarm og steinkister

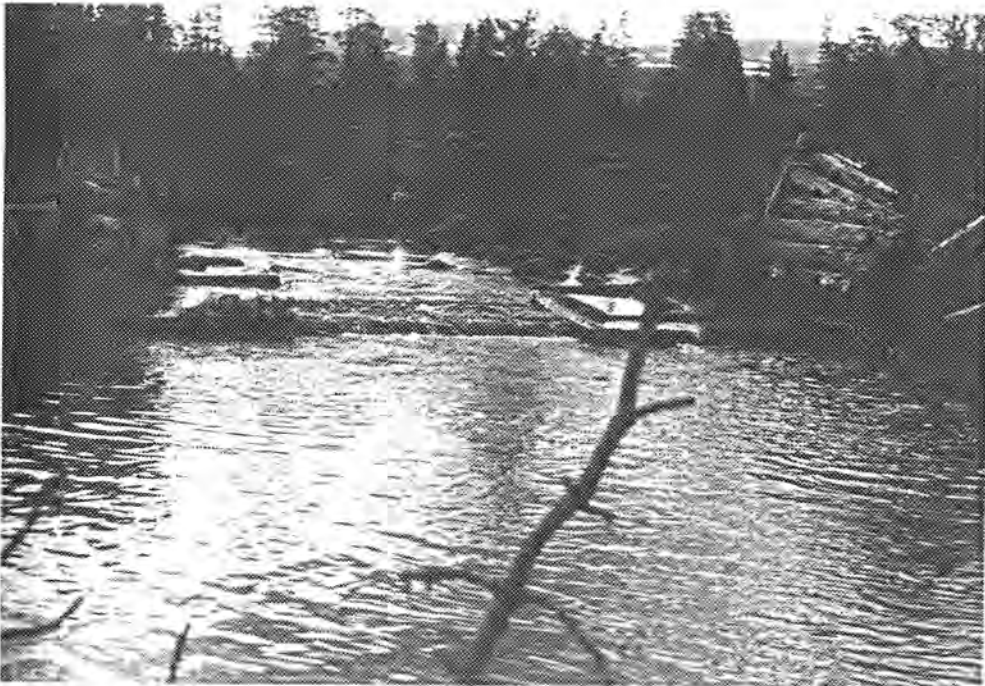
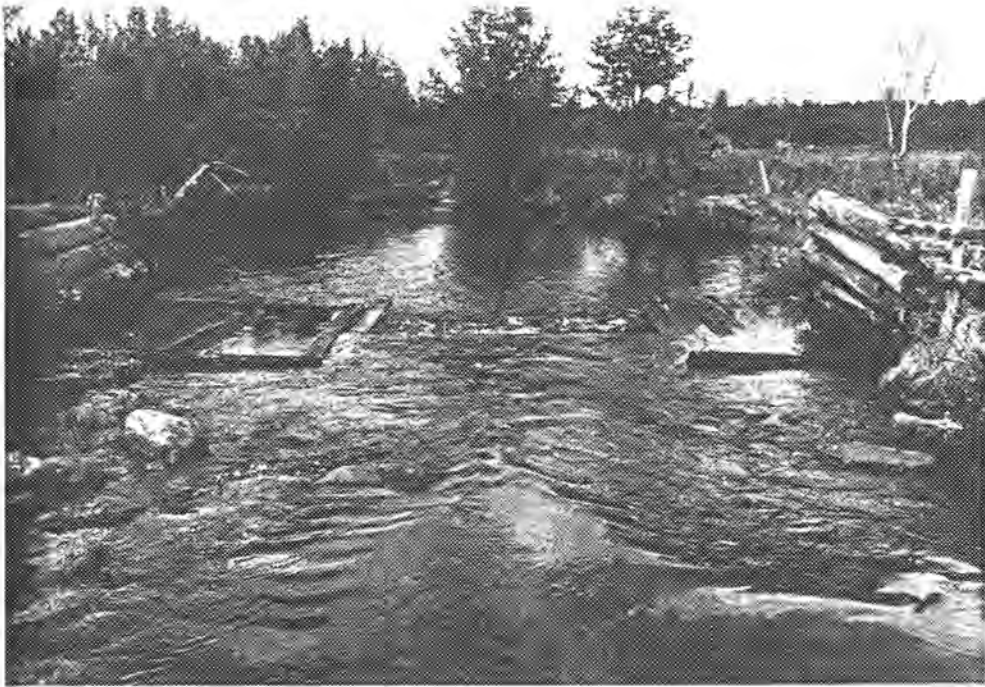
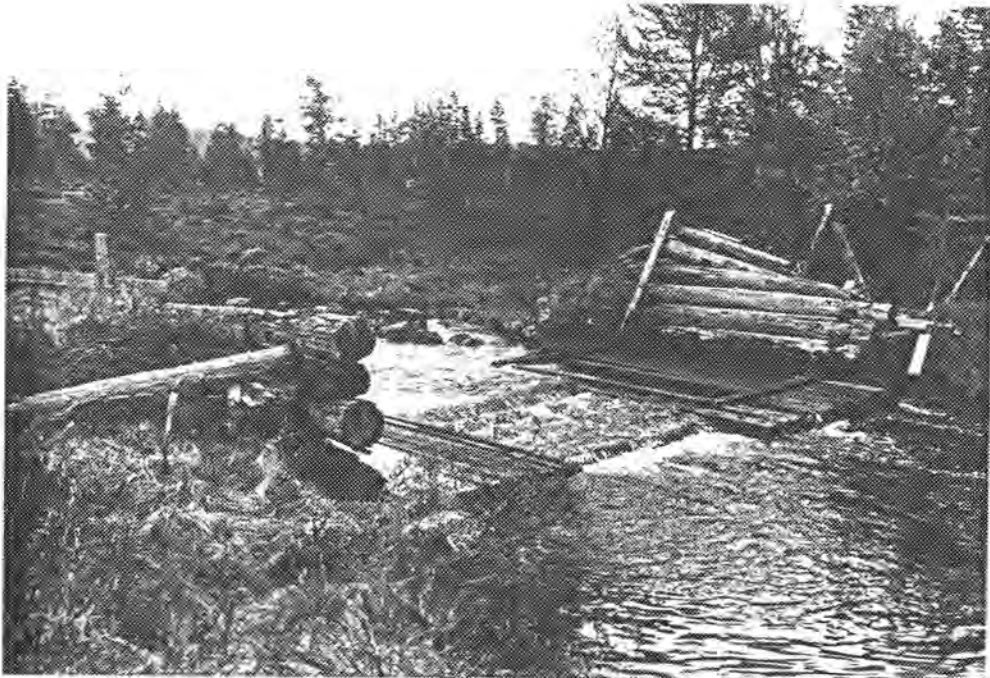
VURDERING AV OBJEKTET: Dammen er å anse som en ruin. Gjenoppbygging anbefales ikke.

Øvre Ulvådammen, sett fra sør/øst

Øvre Ulvådammen, sett fra nord/vest

Øvre Ulvådammen, sett fra sør

NØDVENDIG RESTAURERING: Alt tømmeret i damkar, damgulv og dambru må skiftes. Dammen må også ha nye nåler og rekkverk over brua.

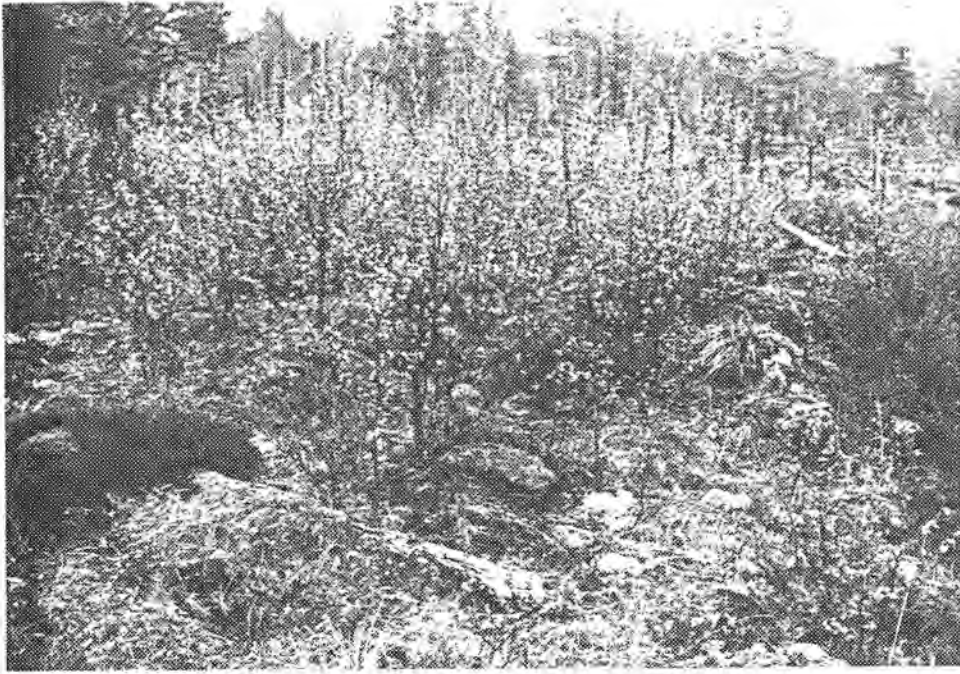
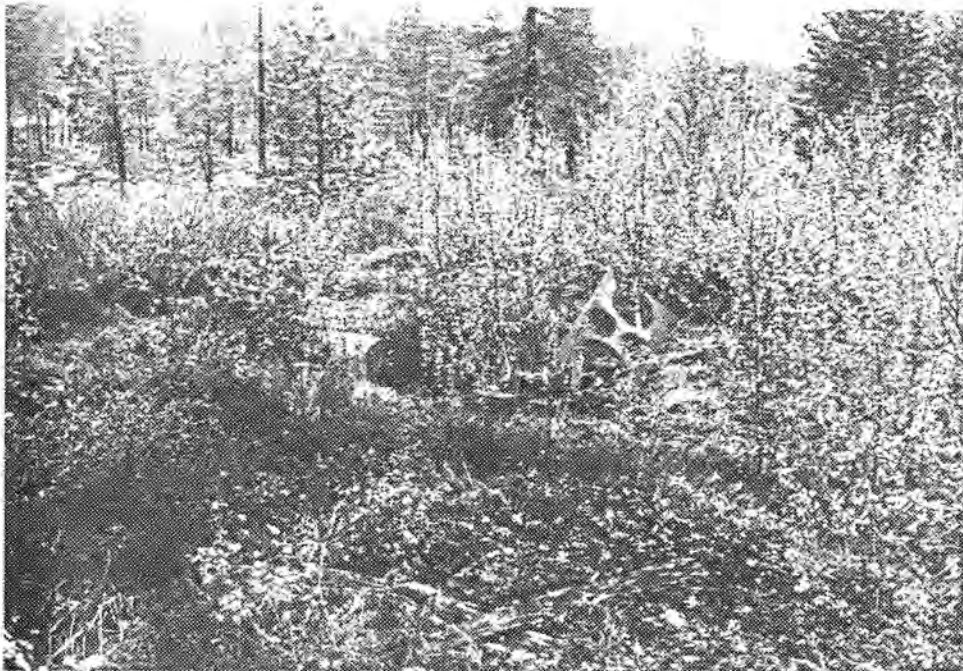
VURDERING: Koia er helt oppråtnet. Det anbefales ikke at det settes inn tiltak av noen art.

Koietuft, Øvre Ulvådammen

NØDVENDIG RESTAURERING: Koia er helt borte, kun tuftene er synlige. Gjenoppbygging anbefales ikke.

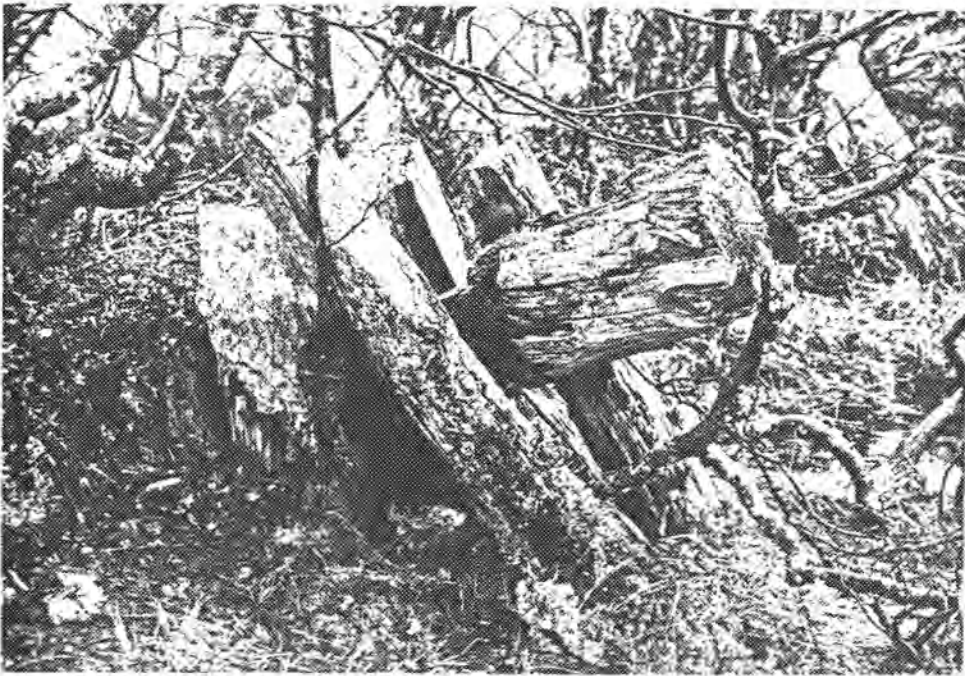
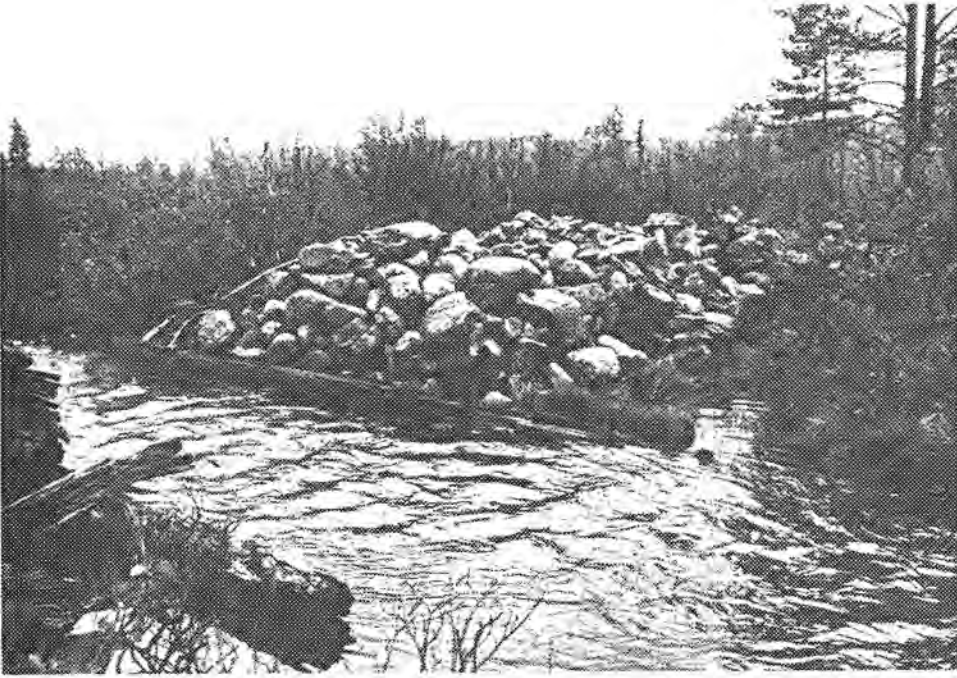
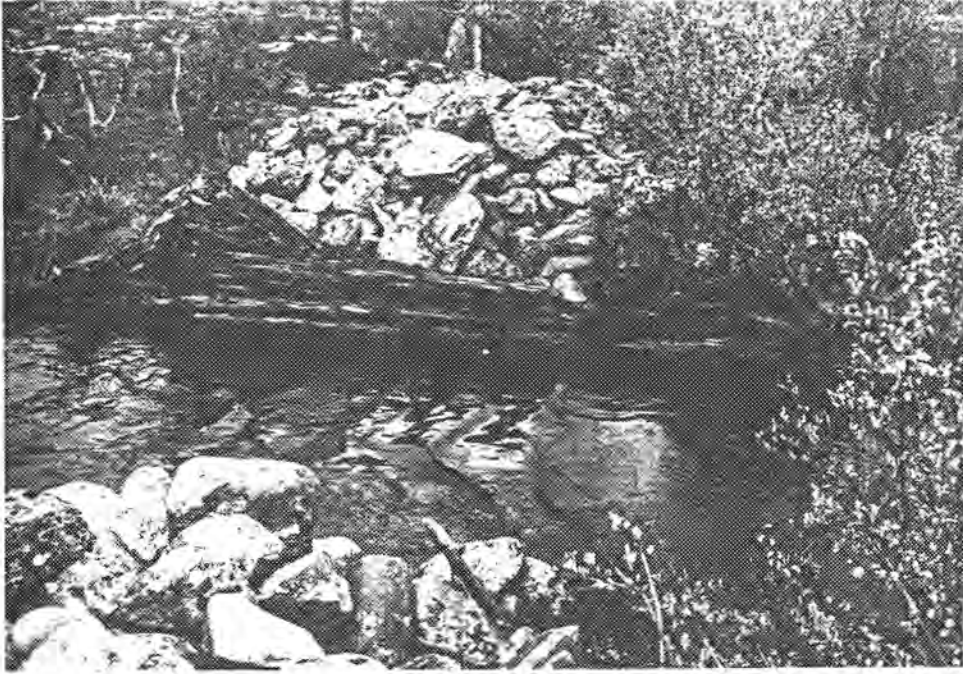
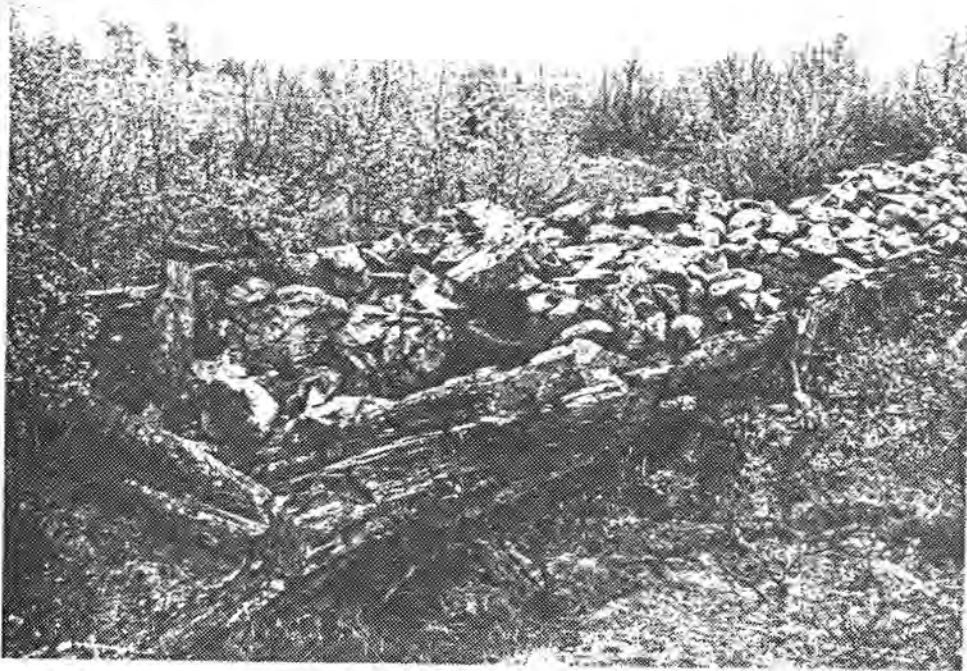
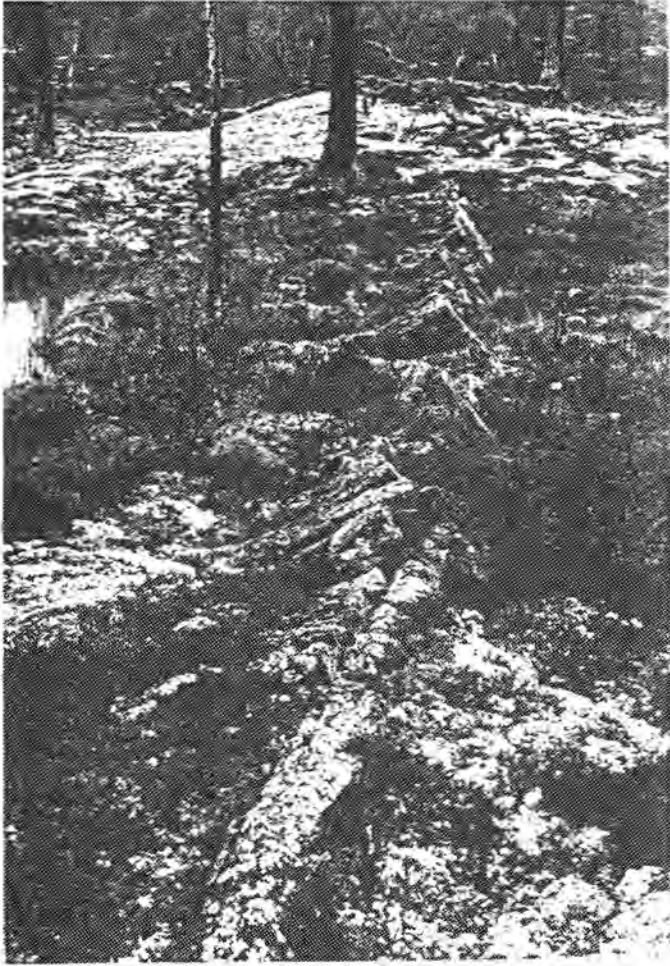
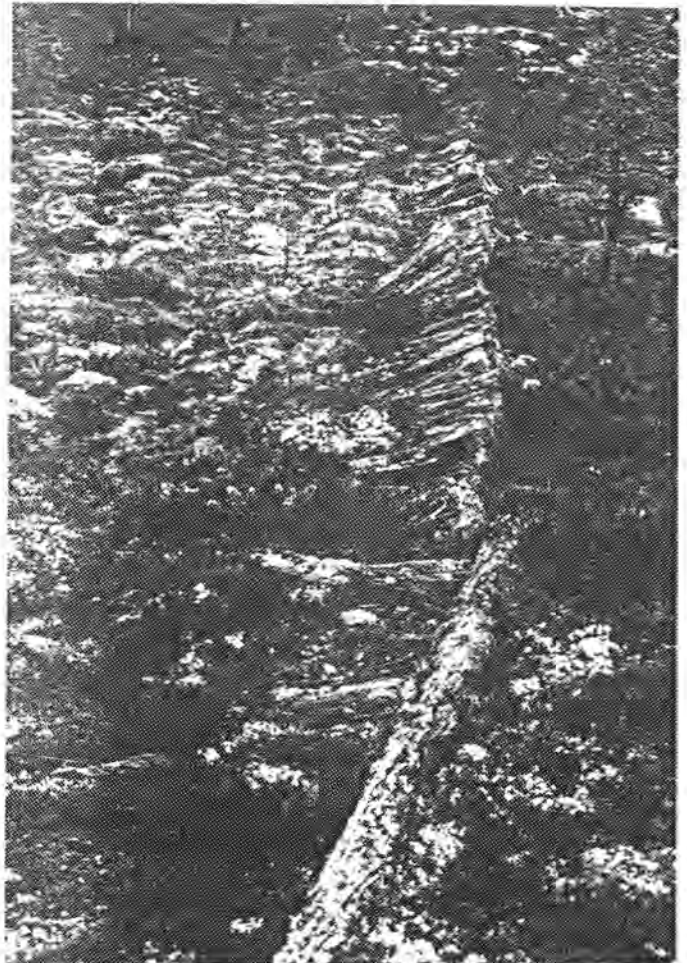
VURDERING AV OBJEKTET: Kvisledammen er i meget dårlig forfatning. Alt treverk må gjenoppbygges i både dam og damarmer. Damarmene ved dette anlegget er spesielt lange, 167 meter, noe som resulterer i store restaureringskostnader.

Damarmkonstruksjon

Damkar/damarm, sett fra sør

Detalj av damkar, sett fra nord/øst

Detalj av damarm, sett fra sør

Detalj av damarm

NØDVENDIG RESTAURERING: Dammen må ha nytt tømmer i damkar, damgulv, damarmer og dambru med rekkverk. Må også ha nye nåler.

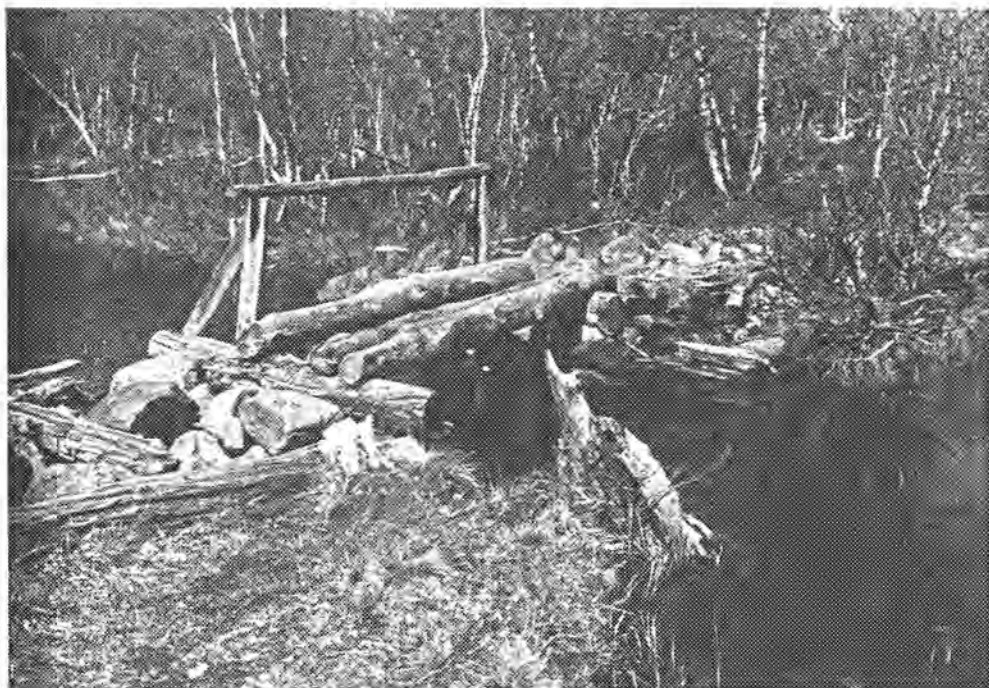
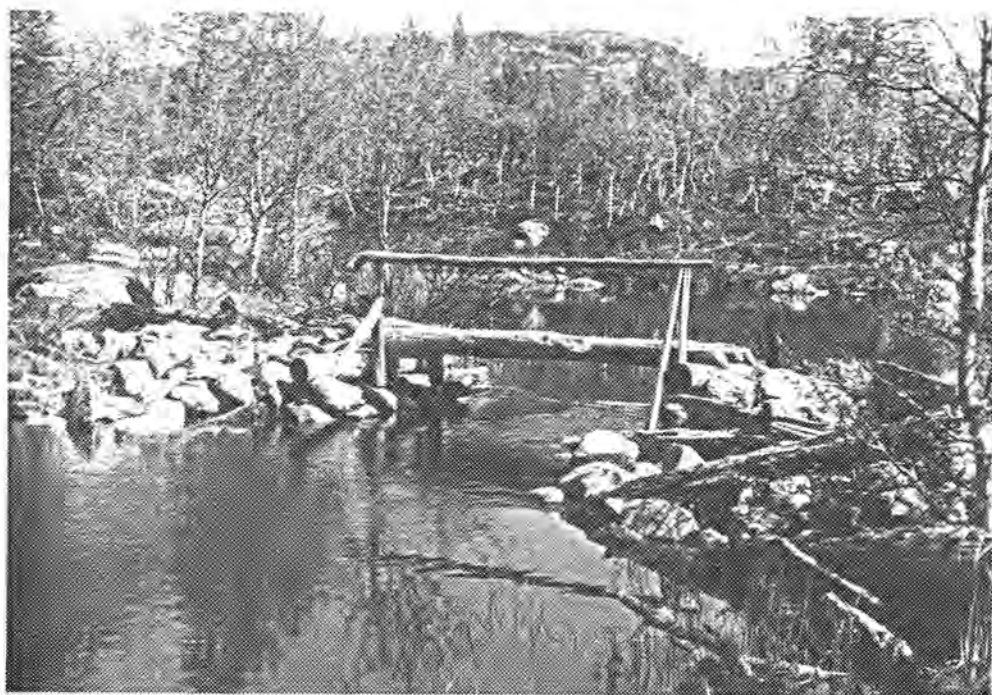
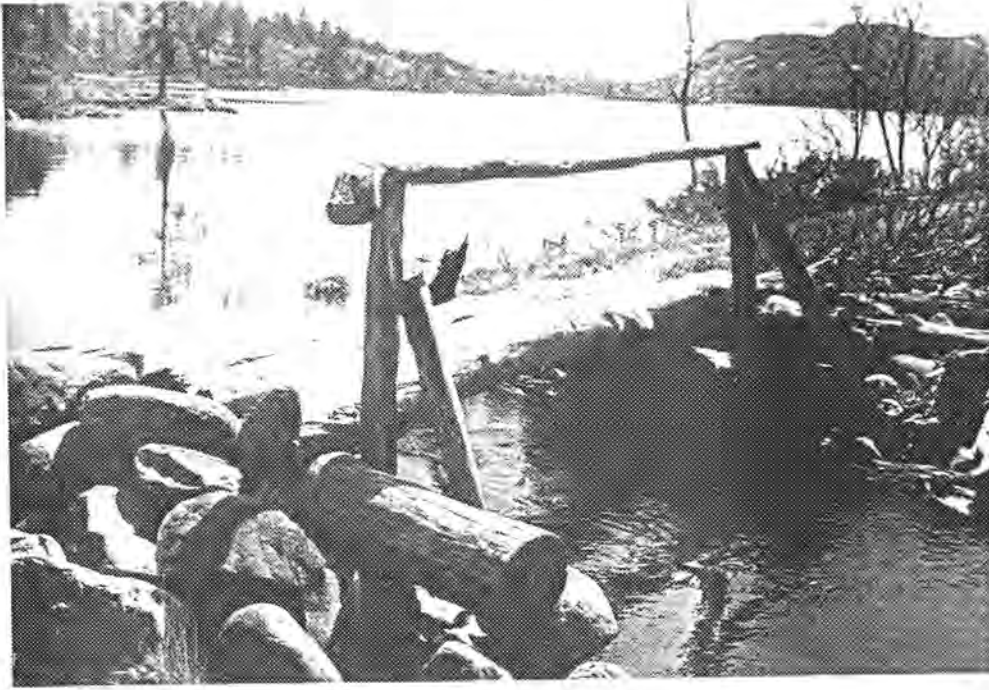
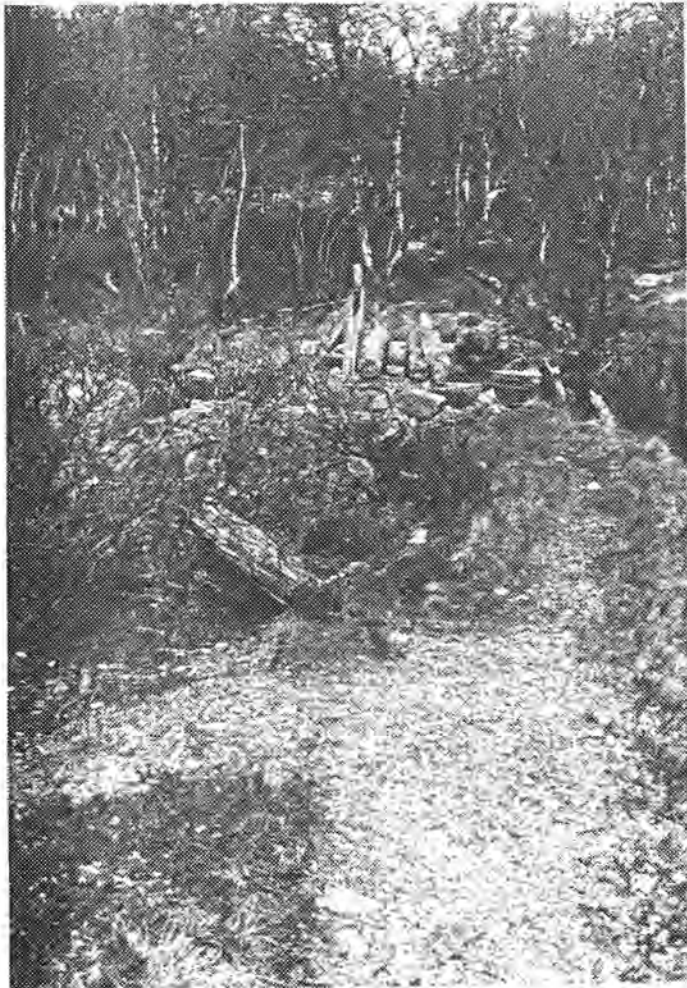
VURDERING AV OBJEKTET: Restaureringen av anlegget innebærer utskifting av alt treverk. Dammen er å anse som en ruin.

Båthusdammen, sett fra sør

Båthusdammen, sett fra nord/øst

Detalj av dambru, sett fra nrd/st

Damarm/dambru, sett fra st

NØDVENDIG RESTAURERING: Dammen må ha nytt tømmer i damkar, stenkister og dambru med rekkverk. Nye nåler.

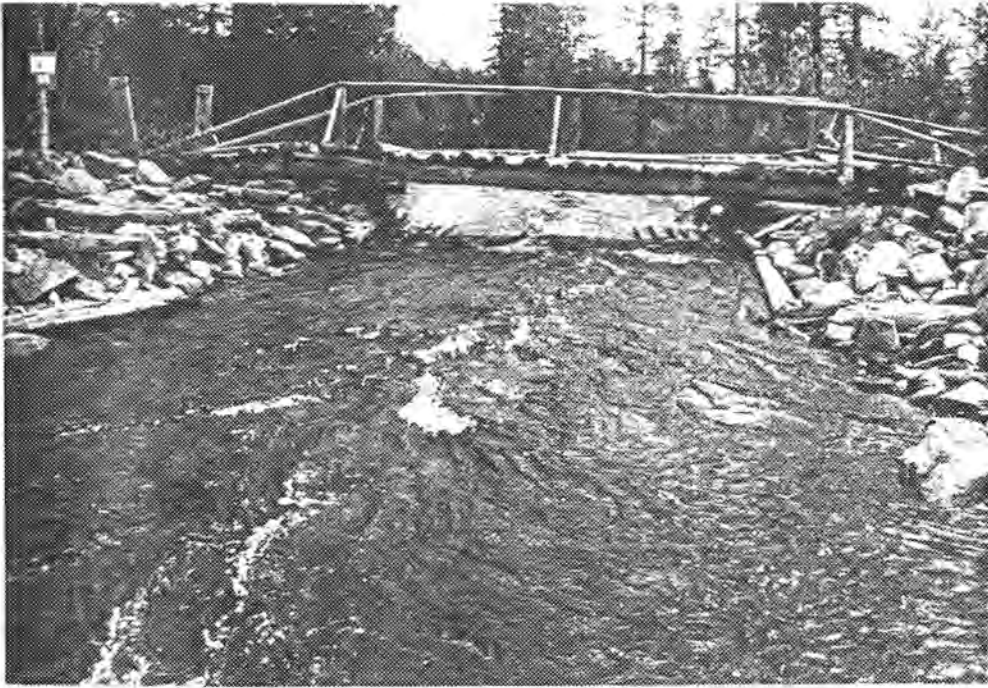
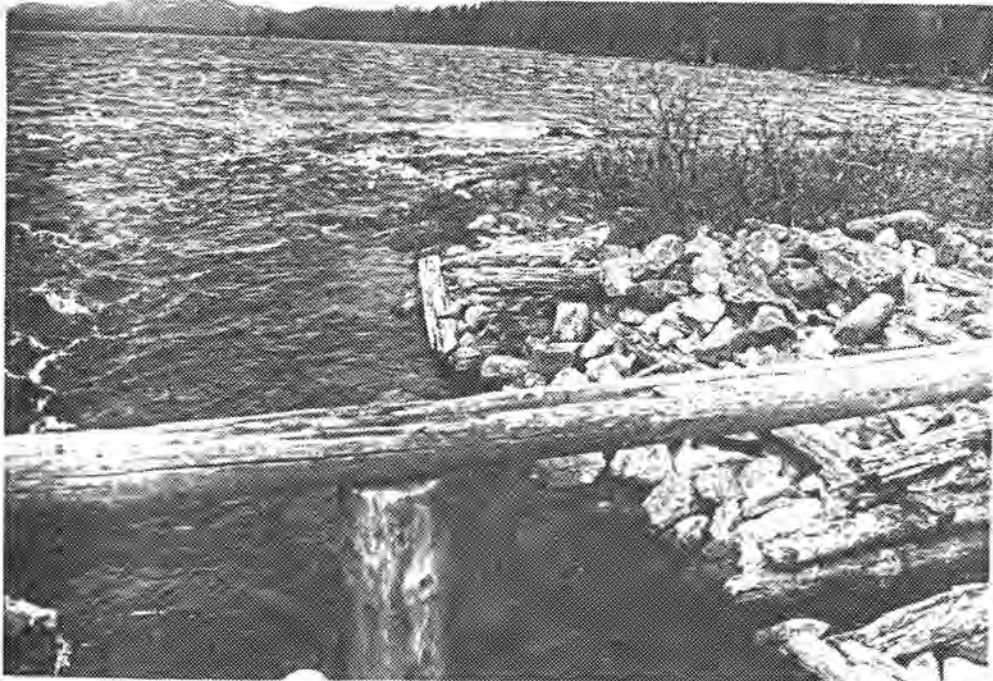
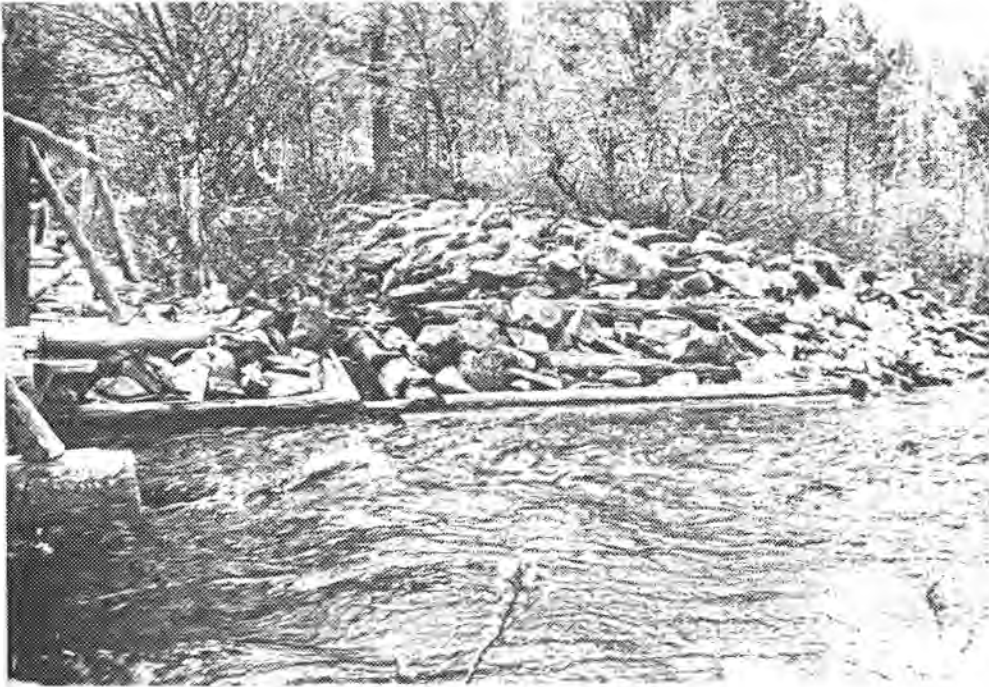
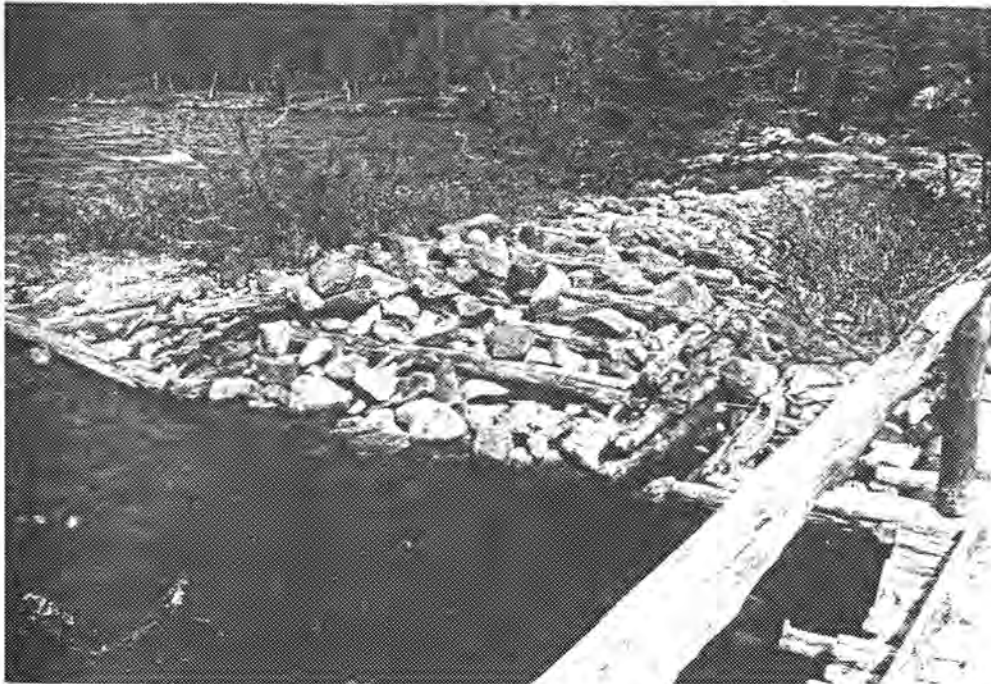
VURDERING AV OBJEKTET: Dammen må gjenoppbygges da det kun er dambrua som er bevart.

Gutulidammen, sett fra øst

Gutulidammen, sett fra sør/øst

Damarm, sett fra nord/vest

Damarm, sett fra sør/vest

NØDVENDIG RESTAURERING: Må ha nytt tømmer i damkar, damgulv, damarmene og stenkistene. Ny dambru med rekkverk og nye nåler.

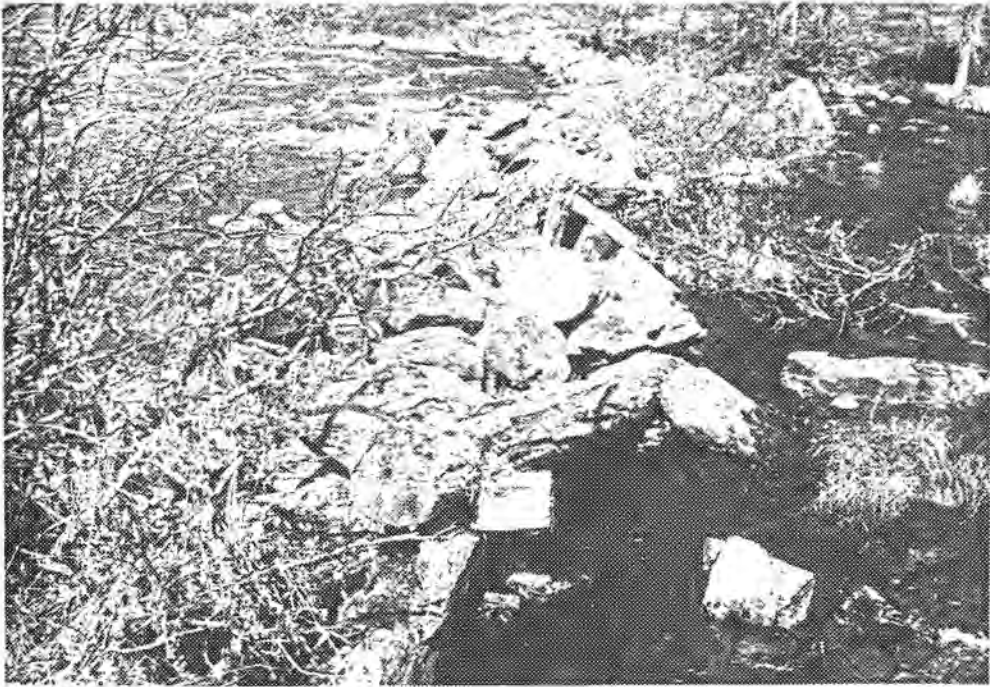
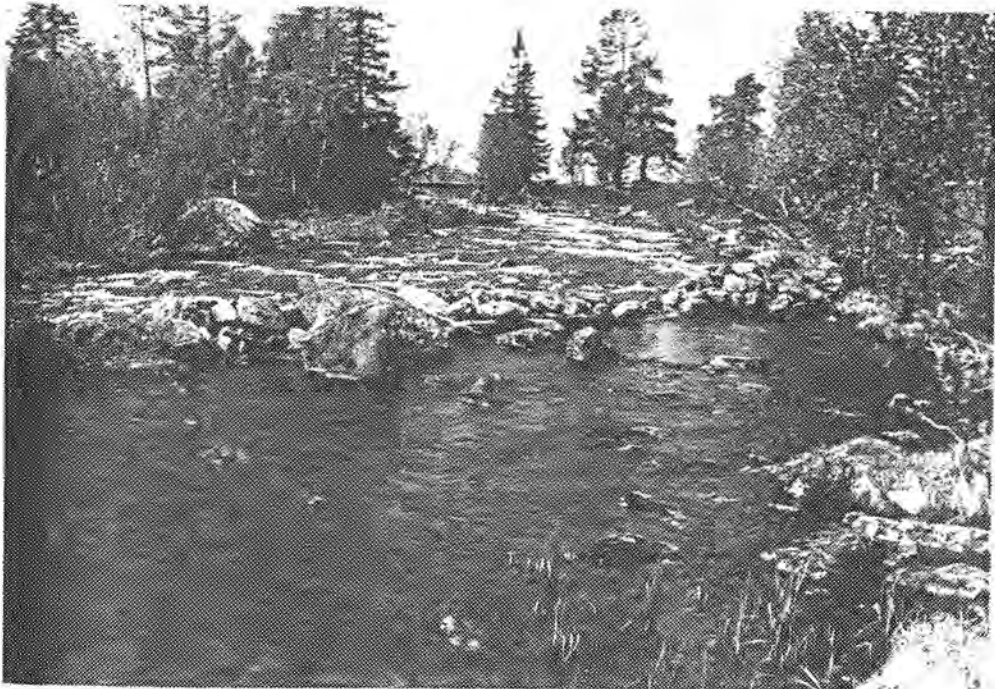
VURDERING AV OBJEKTET: Skådammen må bygges opp på nytt. Denne skådammen inngår i et anlegg som ligger i ruin.

Skådamsdam, sett fra sør/øst

Skådamsdam, sett fra nord

NØDVENDIG RESTAURERING: Skådammen må ha nytt tømmer. Steinfyllingen har forsvunnet fra holmen og 20 meter innover skådammen.

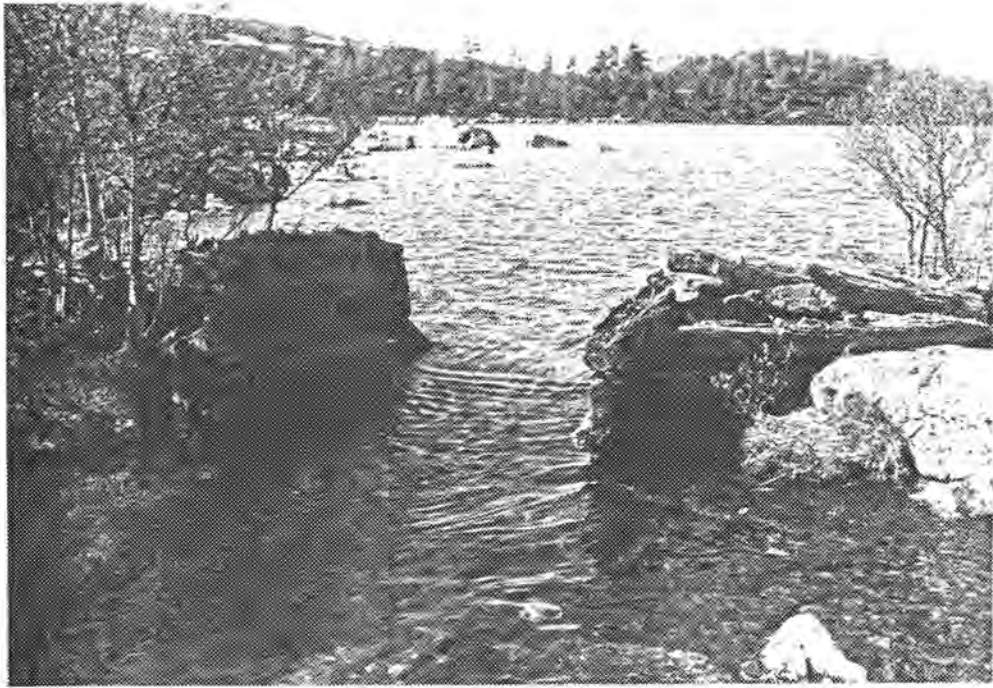
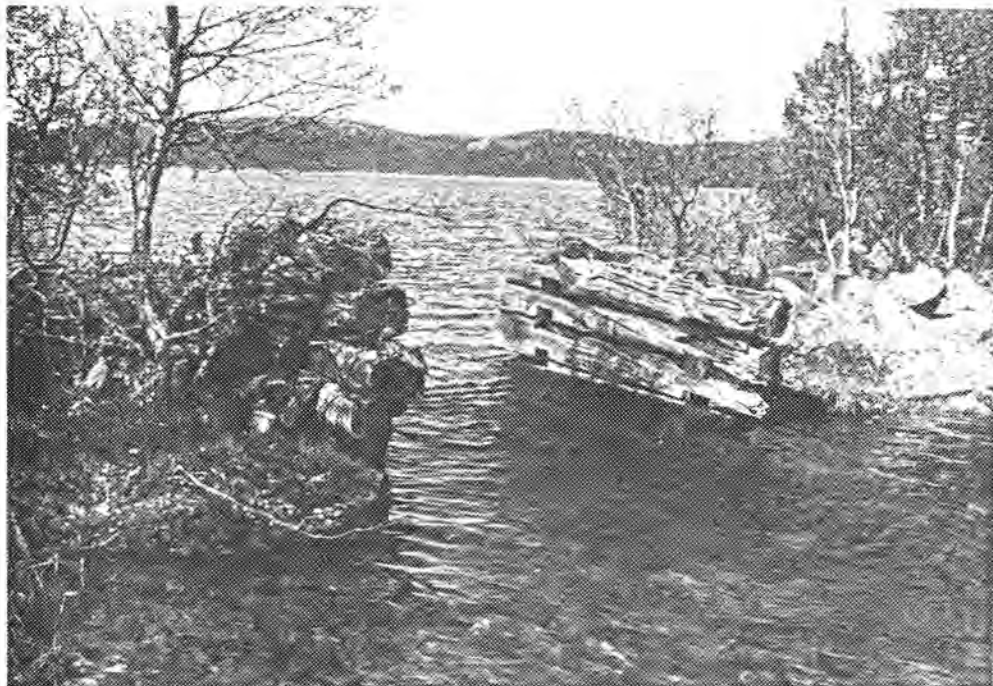
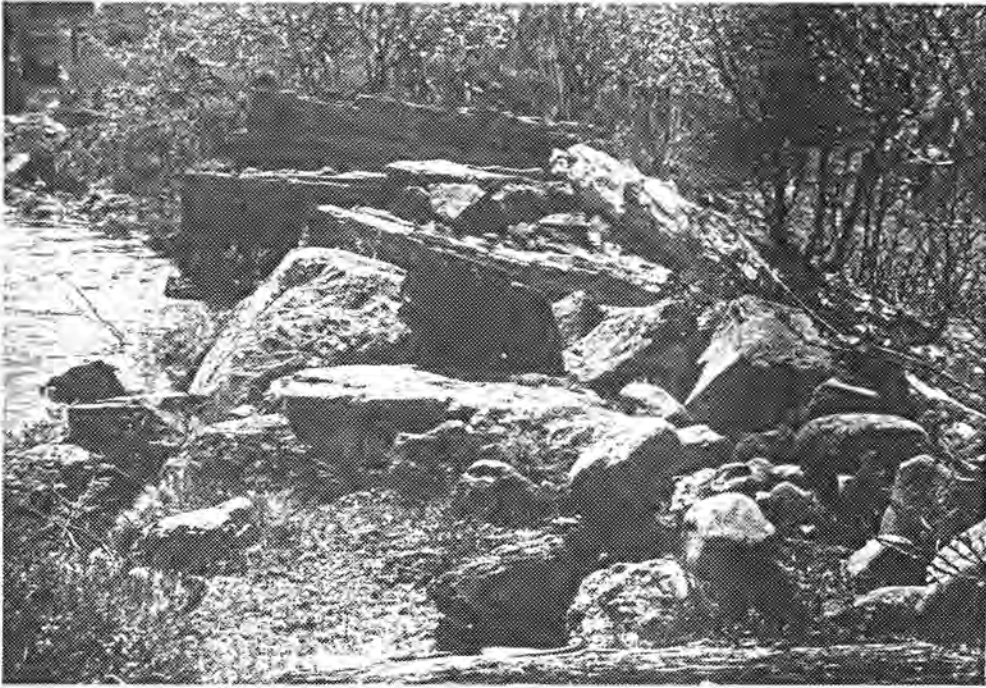
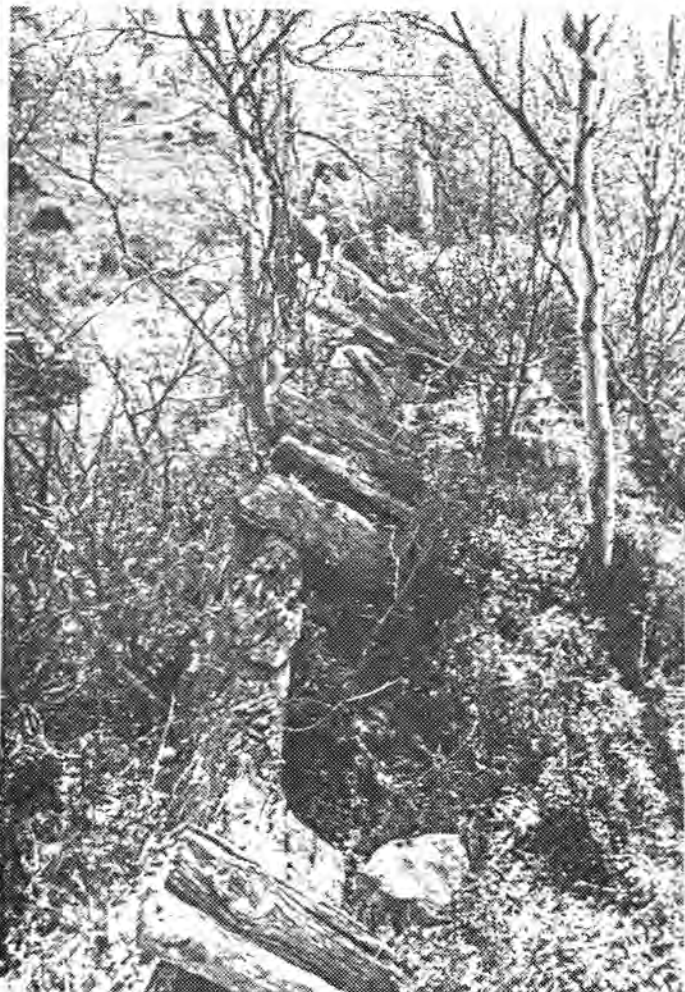
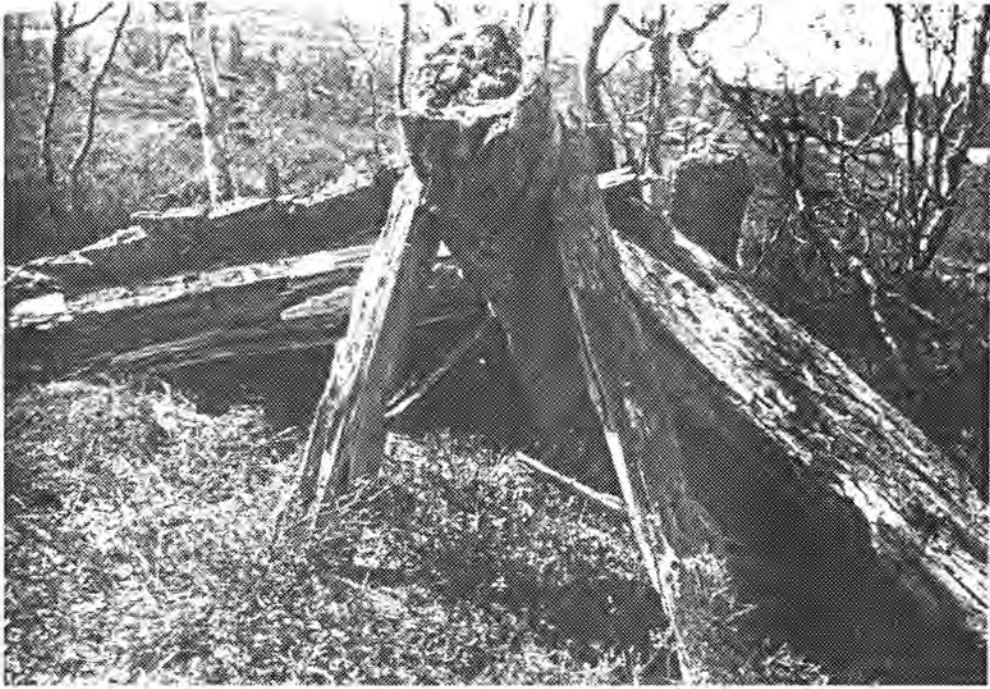
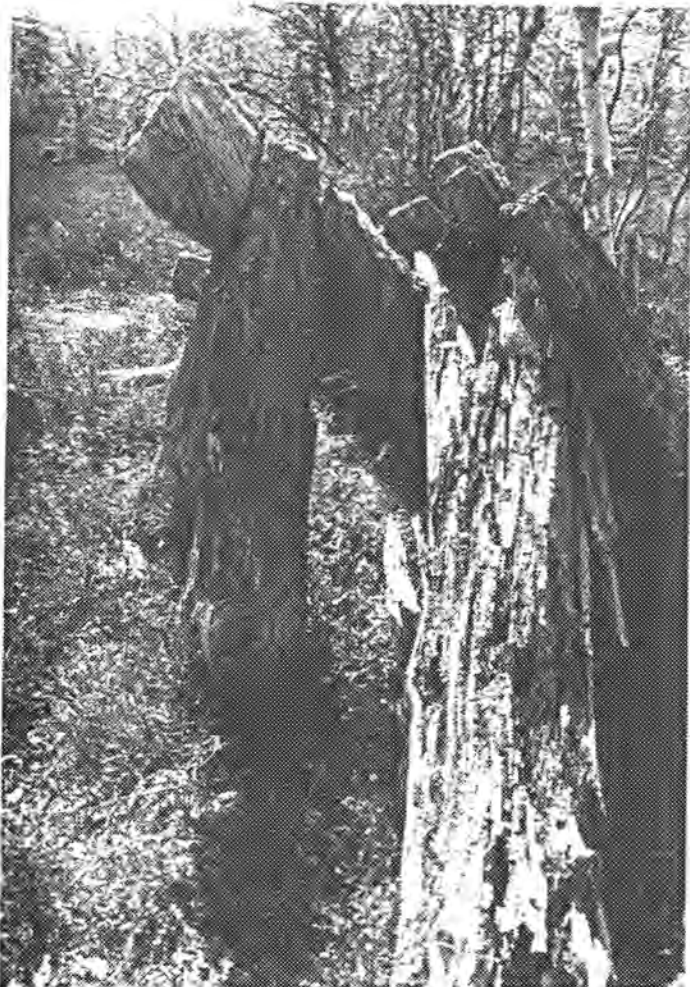
VURDERING AV OBJEKTET: Restaurering innebærer full gjenoppbygging. Alt treverk må skiftes ut.

Volsjødammen, sett fra vest

Volsjødammen mot vannmagasin, sett fra nord

Detalj av damarm, sett fra sør/vest

Rester av vestre damarm

Støttebukk for damarm

NØDVENDIG RESTAURERING: Dammen må ha nyr damkar, damarmer, damgulv og dambru med rekkverk.
