HANDLINGSPLAN FLÖTERINNRETNINGER

HEDMARK FYLKESKOMMUNE

DEL IV

0434 ENGERDAL KOMMUNE

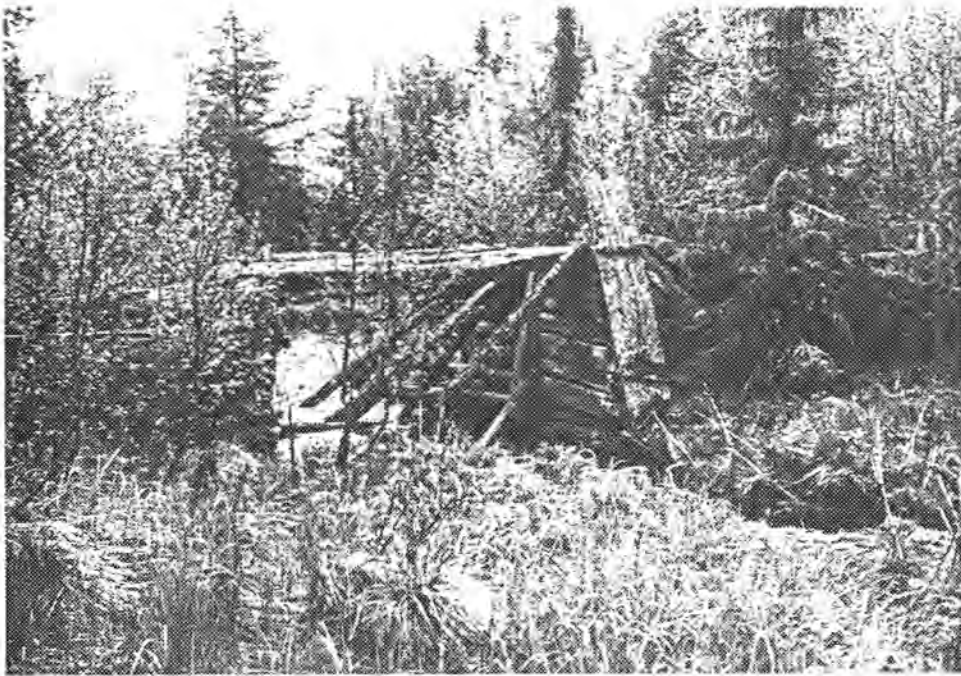
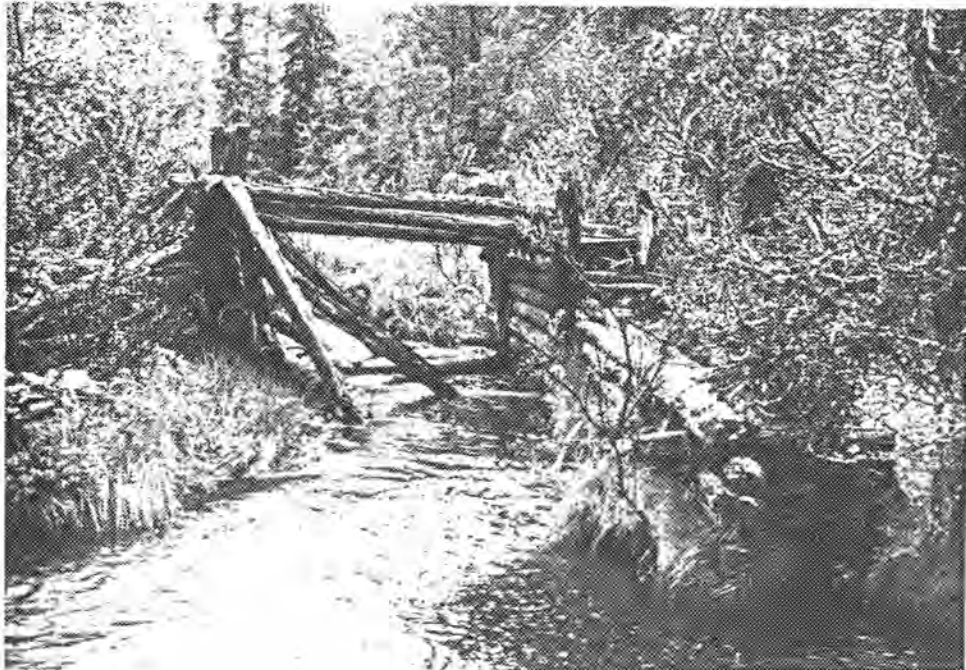
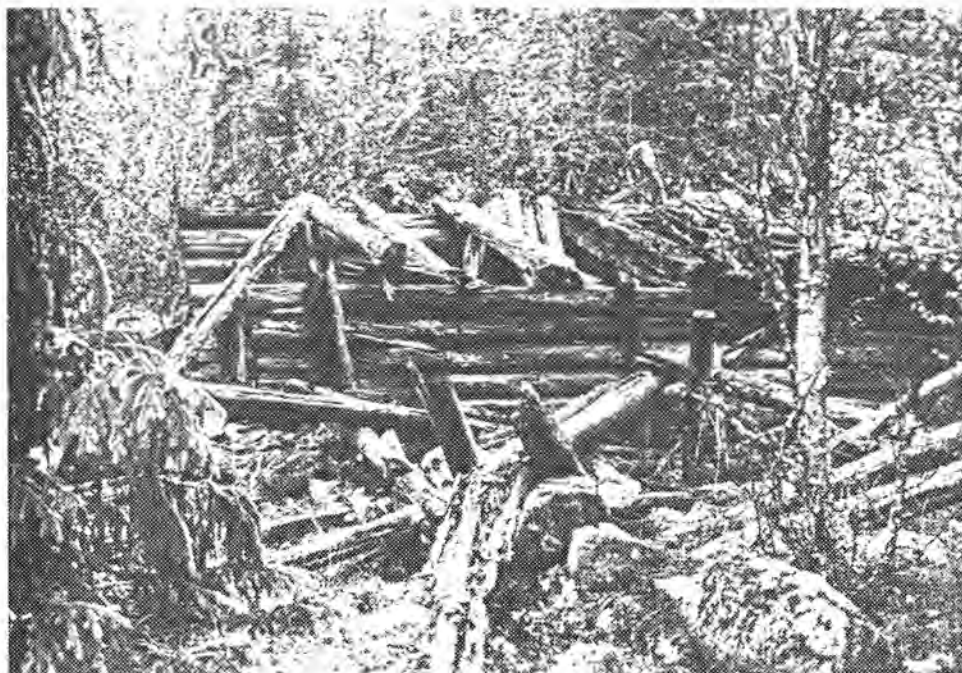
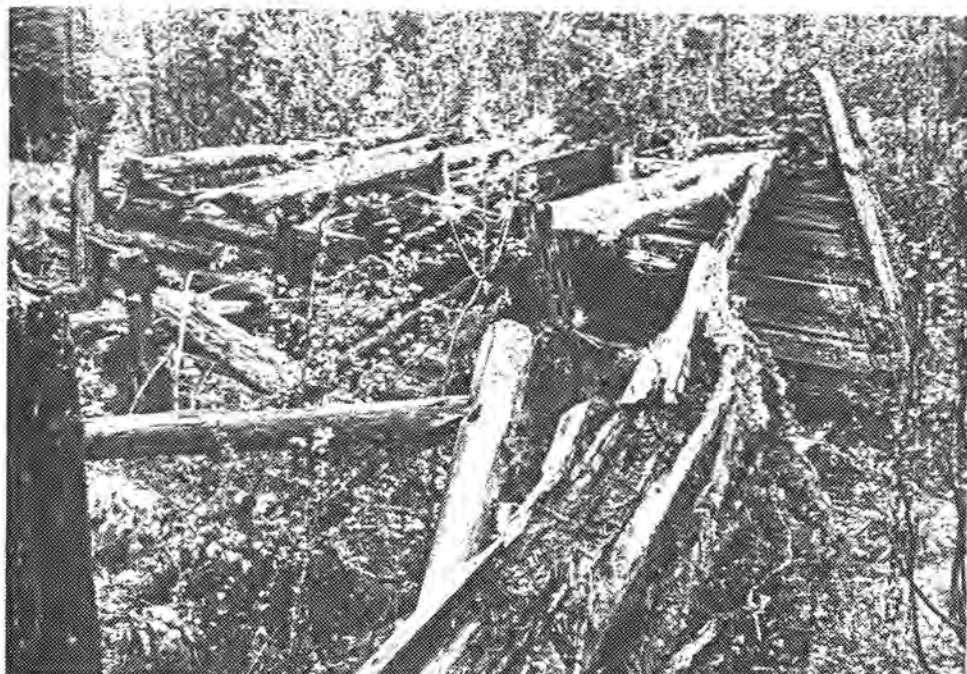
VURDERING AV OBJEKTET: Hølbekkdammen er en ordinær nåledam. Hvis denne dammen skal restaureres innebærer det full gjenoppbygging.

Hølbekkdammen, sett fra sør

Hølbekkdammen, sett fra nord

Damkar/dambru, sett fra vest

NØDVENDIG RESTAURERING: Dammen må ha nytt damgulv, damkar, dambru med rekkverk og steinkister.

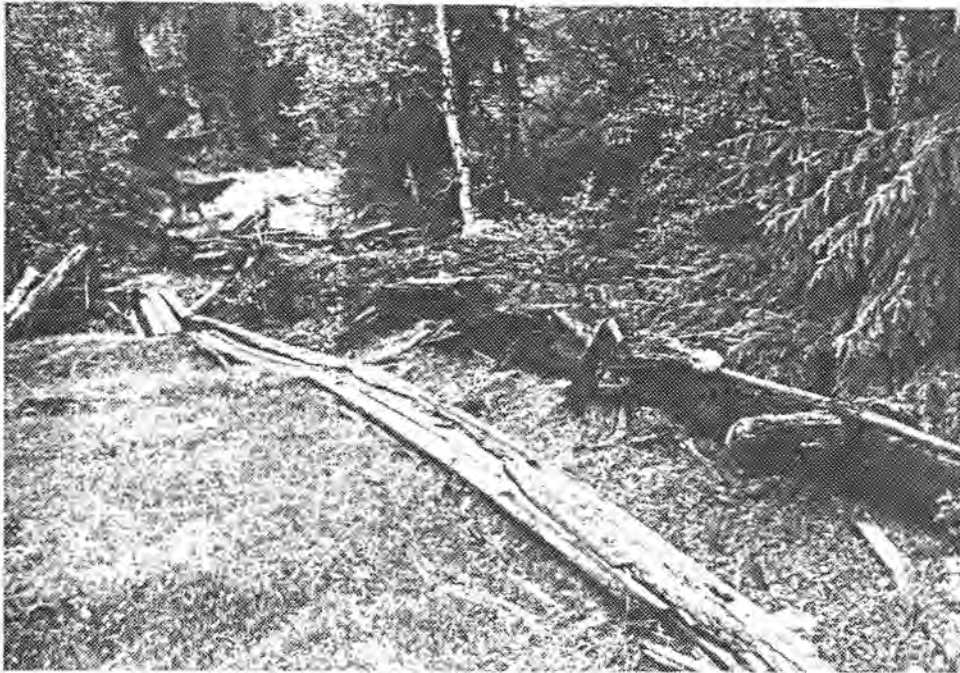
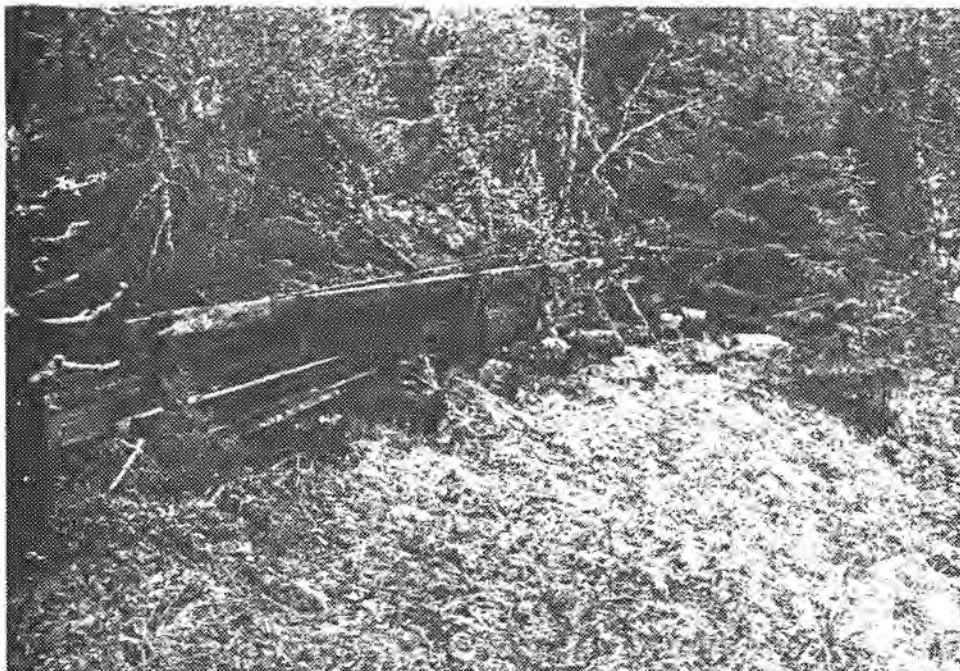
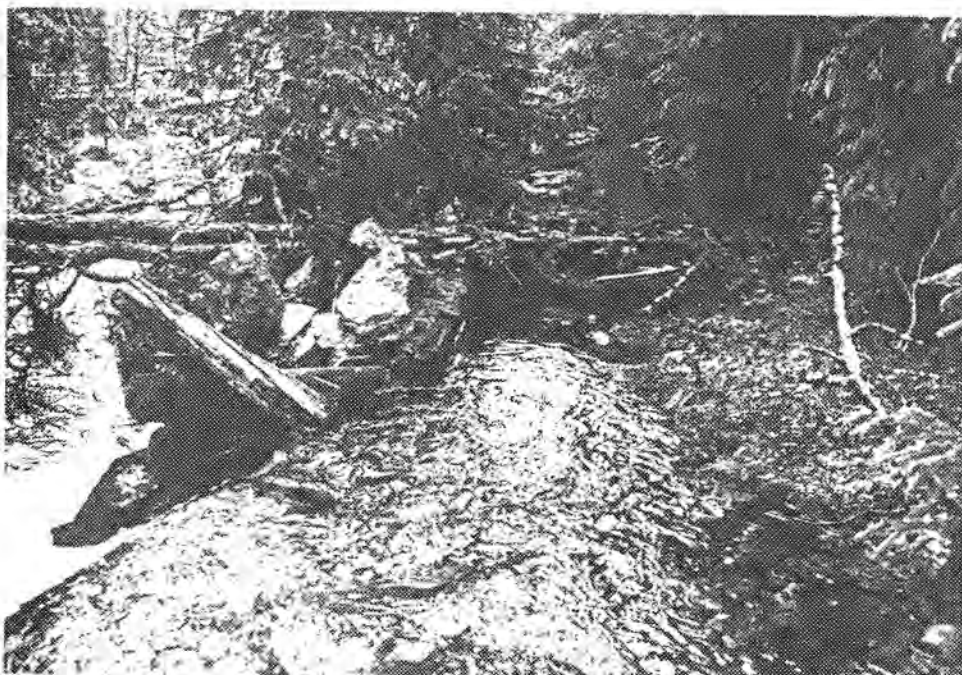
VURDERING AV OBJEKTET: Tømmerrenna er i så vidt dårlig forfatning at restaurering vil innebære full gjenoppbygging, noe som vil medføre store kostnader. Rent fløtningshistorisk har denne tømmerrenna høy dokumentasjonsverdi.

Tømmerrenne i Veunda, sett fra nord/vest

Tømmerrenne i Veunda, sett fra nord/øst

Tømmerrenne ut fra Veunda, sett fra vest

NØDVENDIG RESTAURERING: Tømmerrenna må bygges opp på nytt.

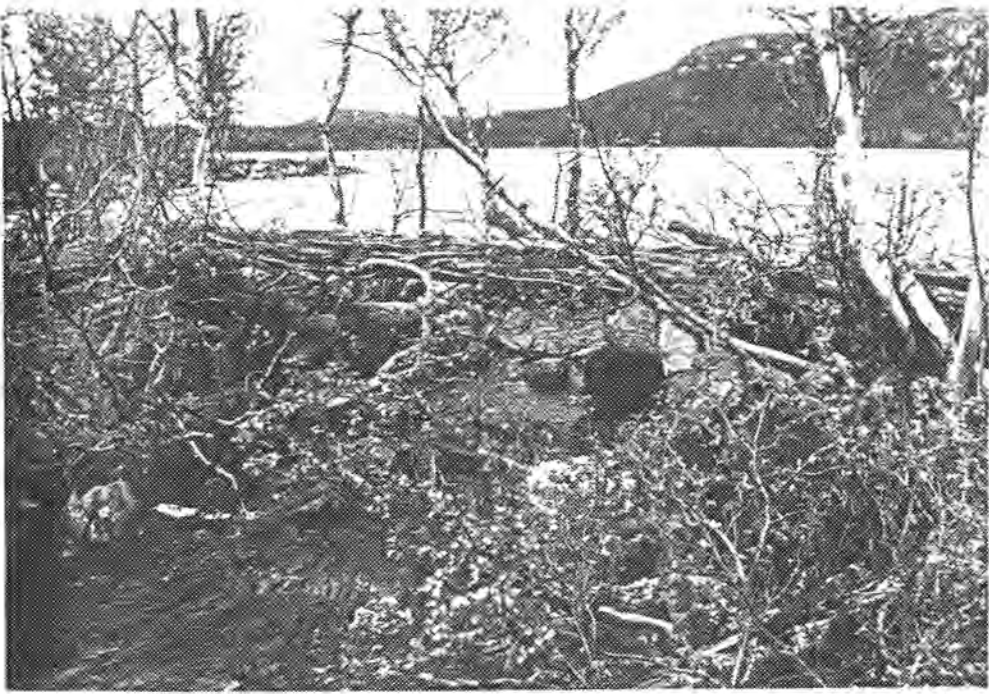
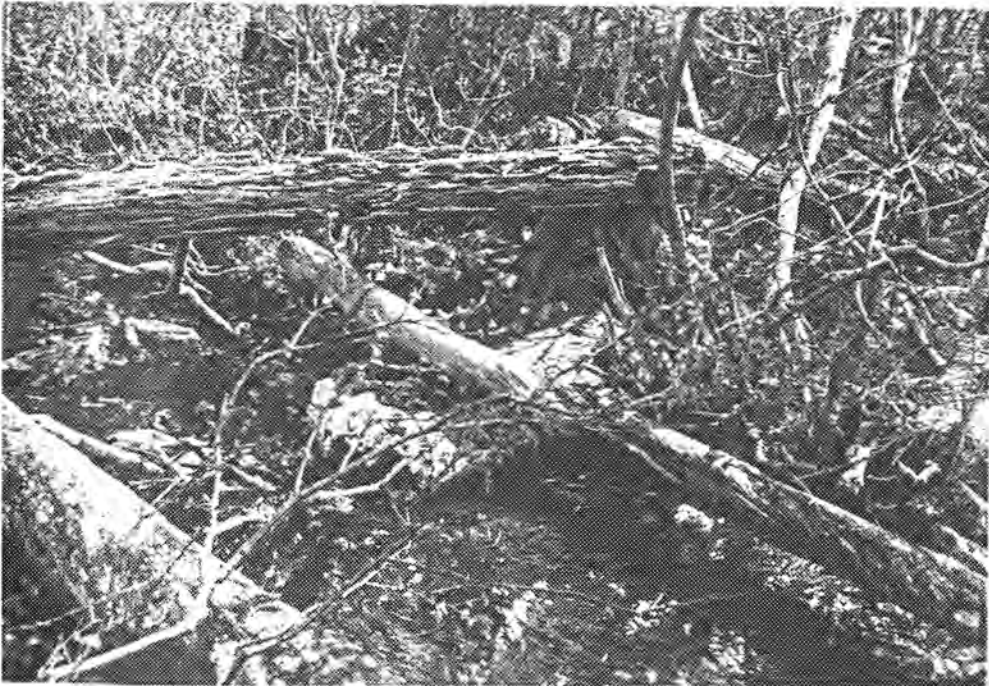
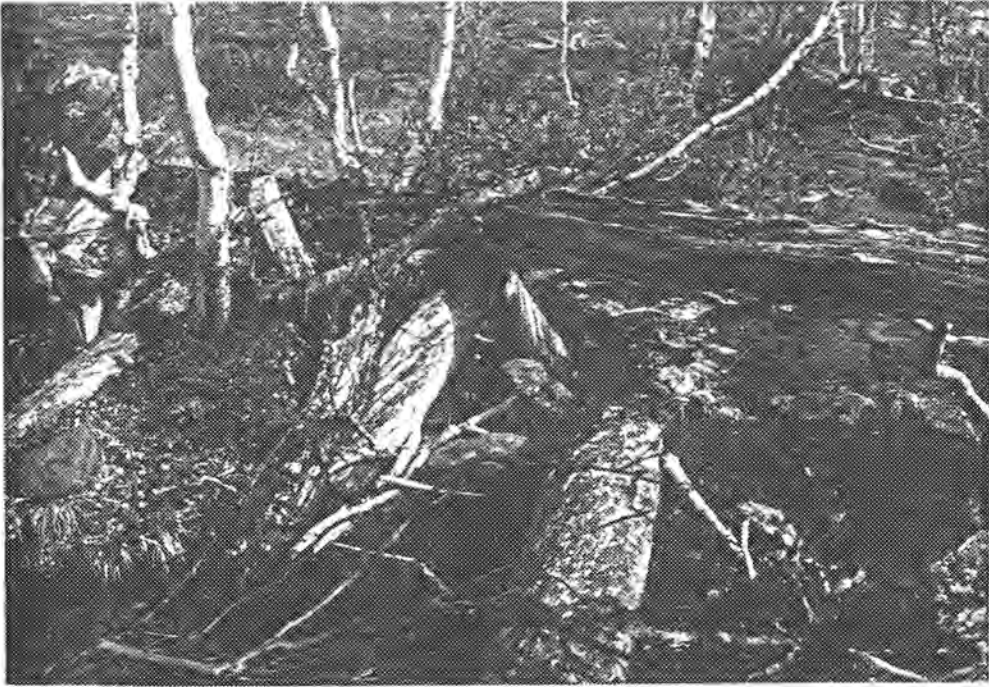
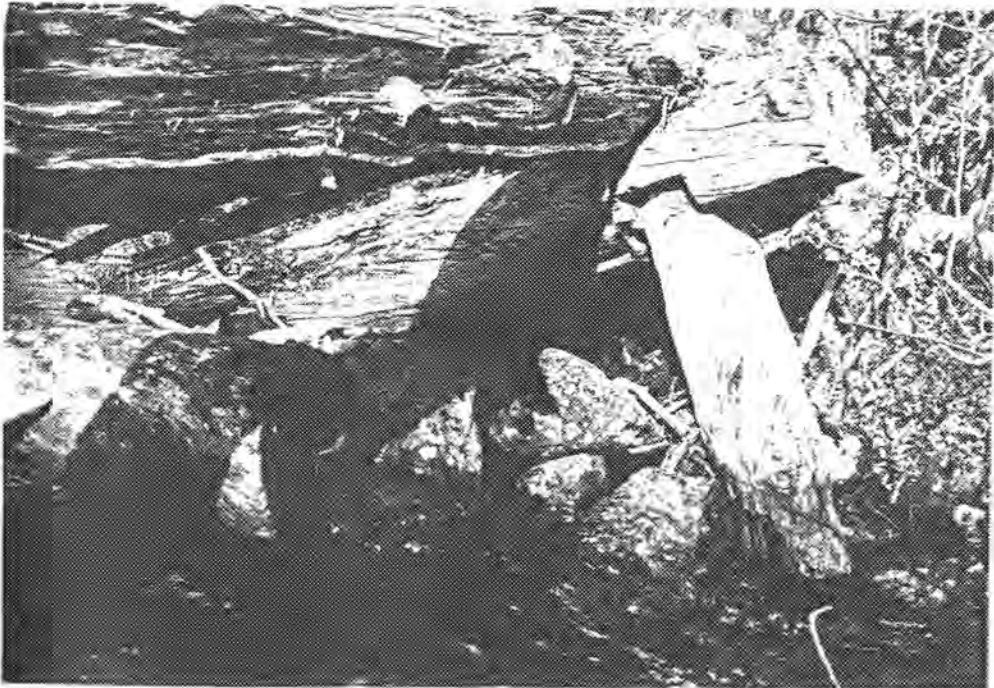
VURDERING AV OBJEKTET: Dammen er å anse som en ruin. Restaurering innebærer full gjenoppbygging. Anlegget har høy dokumentasjonsverdi.

Storsjødammen, sett fra sør

Rester av dambru, sett fra nord/øst

Rester av dambru, sett fra nord

Støttebukk ved siden av damåpning, sett fra vest

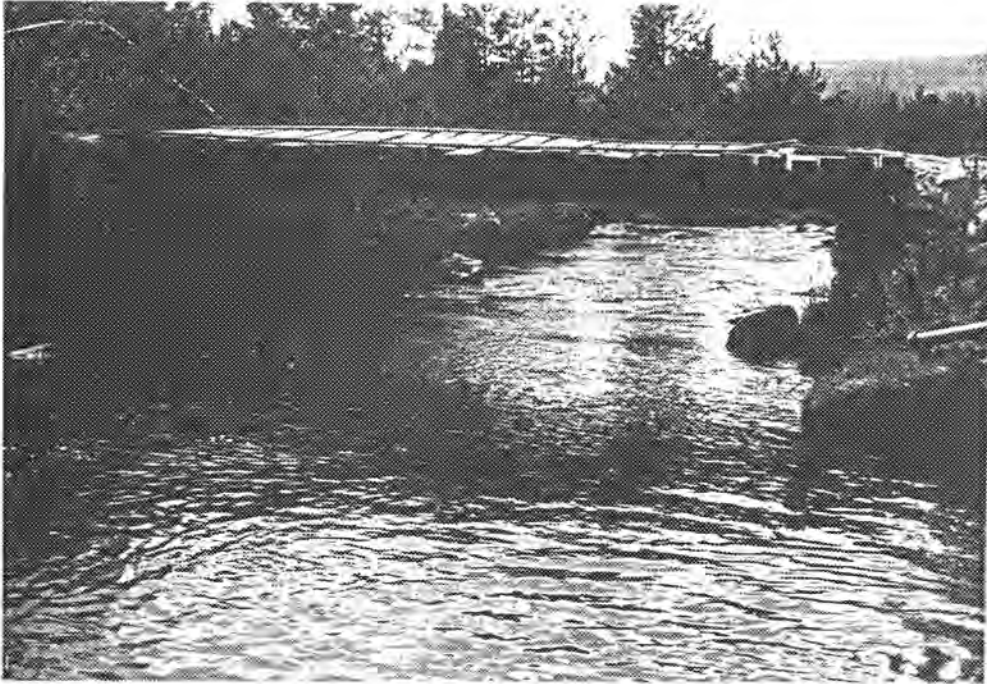
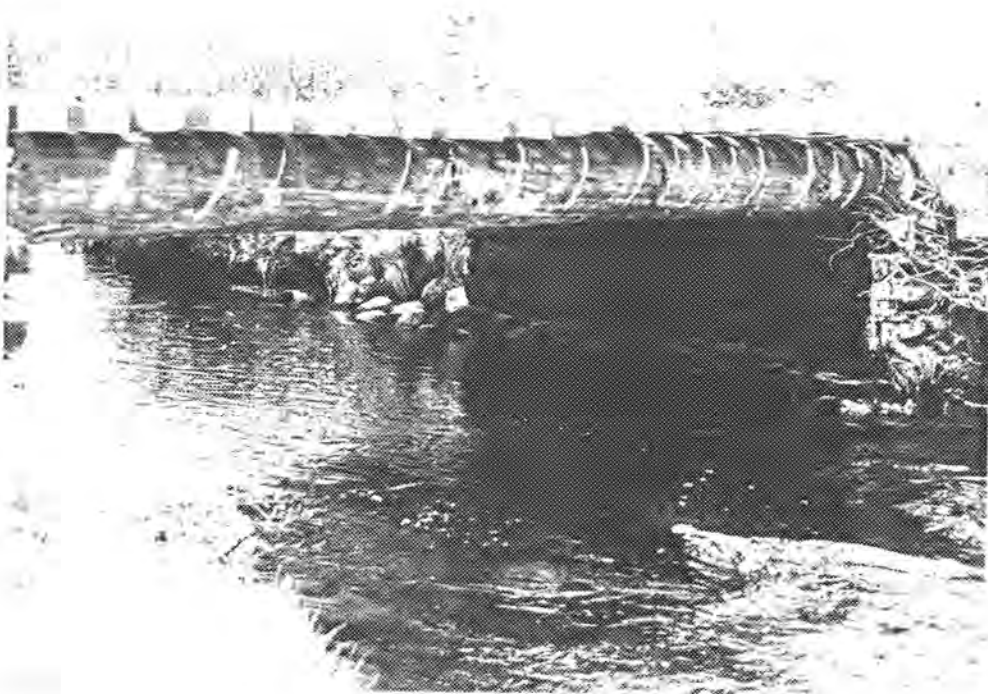
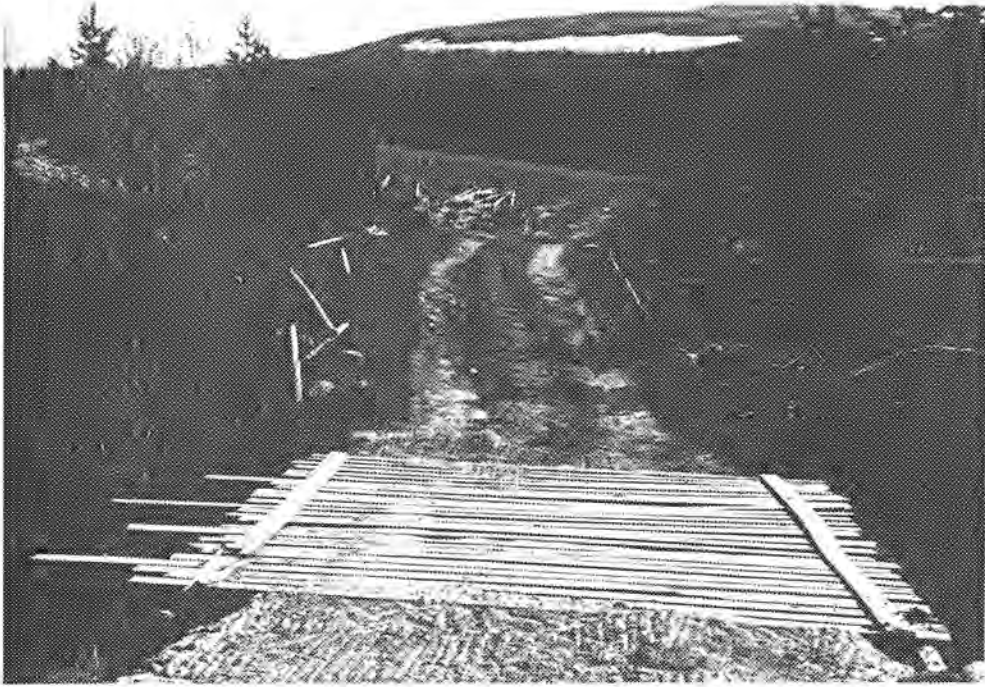
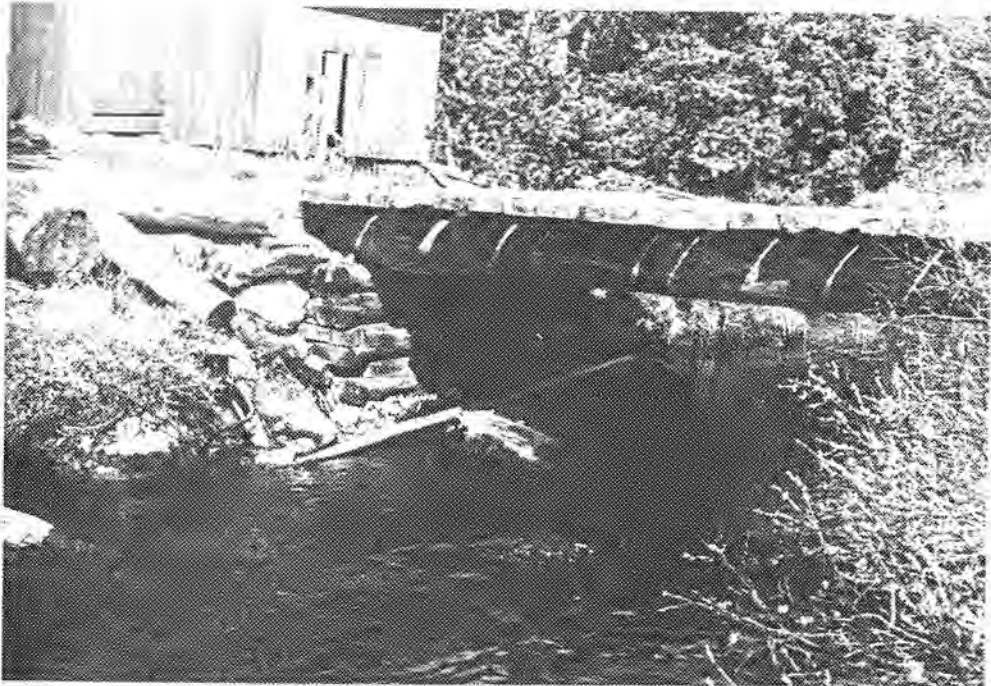
VURDERING AV OBJEKTET: Dammen er så vidt ombygdt at den antikvariske verdien av anlegget er sterkt redusert. Prioriteres ikke.

Nedre Ulvådammen, sett fra vest

Detalj av damkar, sett fra sør/øst

Dambru, sett fra sør

Detalj av damkar, sett fra nord/øst
