HANDLINGSPLAN FLÖTERINNRETNINGER

HEDMARK FYLKESKOMMUNE

DEL VIII

0418 NORD-ODAL KOMMUNE
0419 SØR-ODAL KOMMUNE

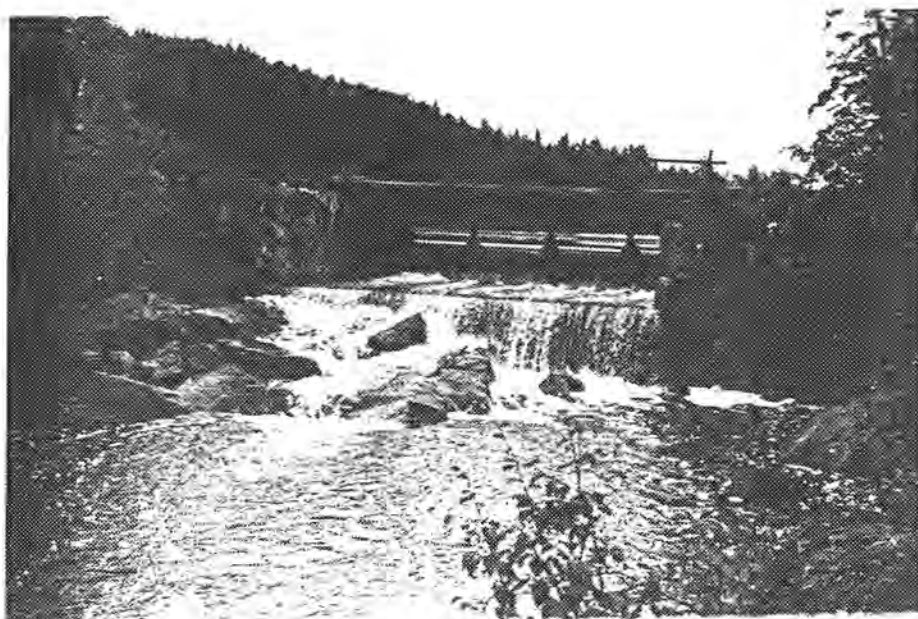
VURDERING AV OBJEKTET: Dammen er en ordinær lukedam med to løp. Den er i god stand og bør bevares.

Østre løp, sett fra sør/vest

NØDVENDIG RESTAURERING: Dammen må ha ny dambru og rekkverk.

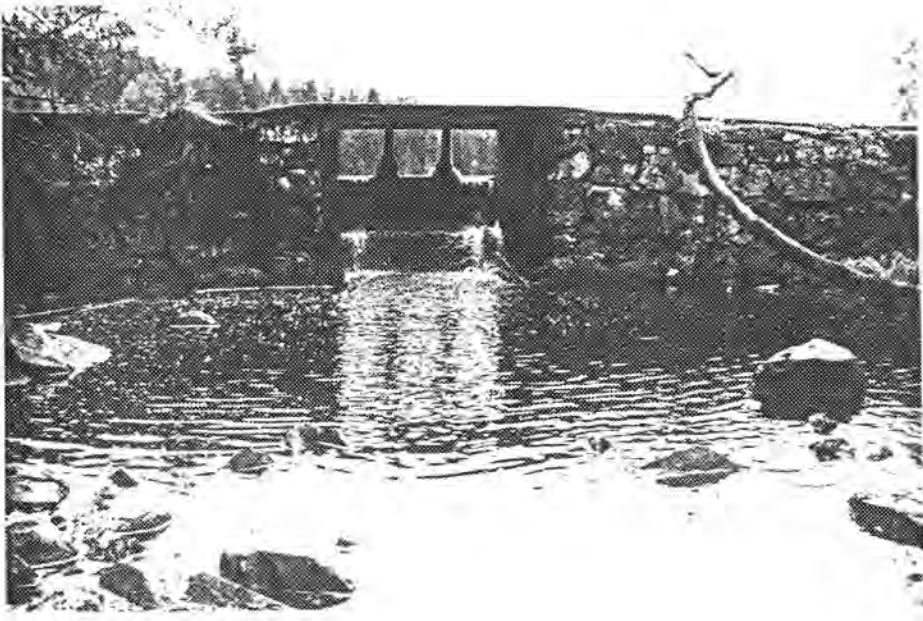
Østre løp, sett fra sør/øst

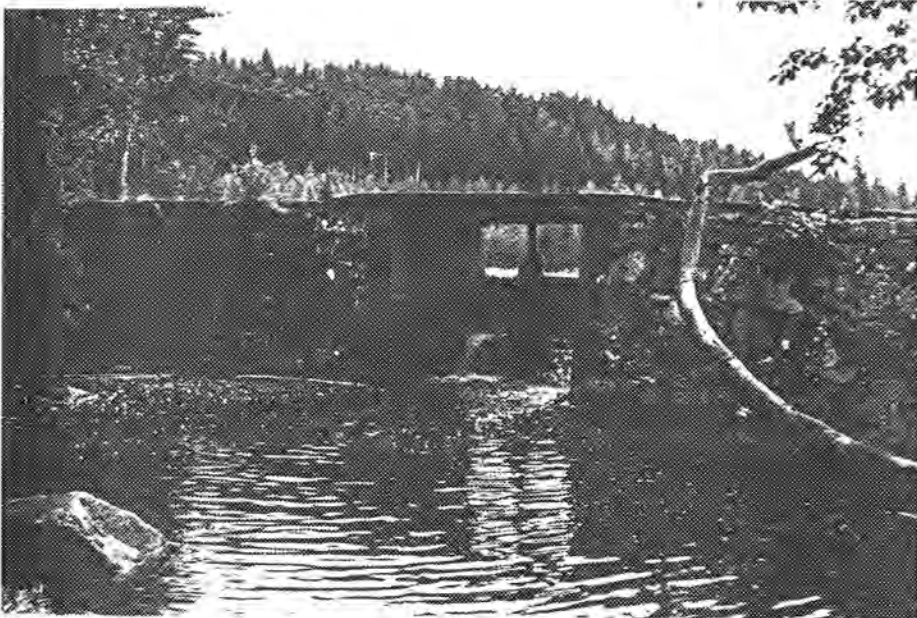
Vestre løp, sett fra nord

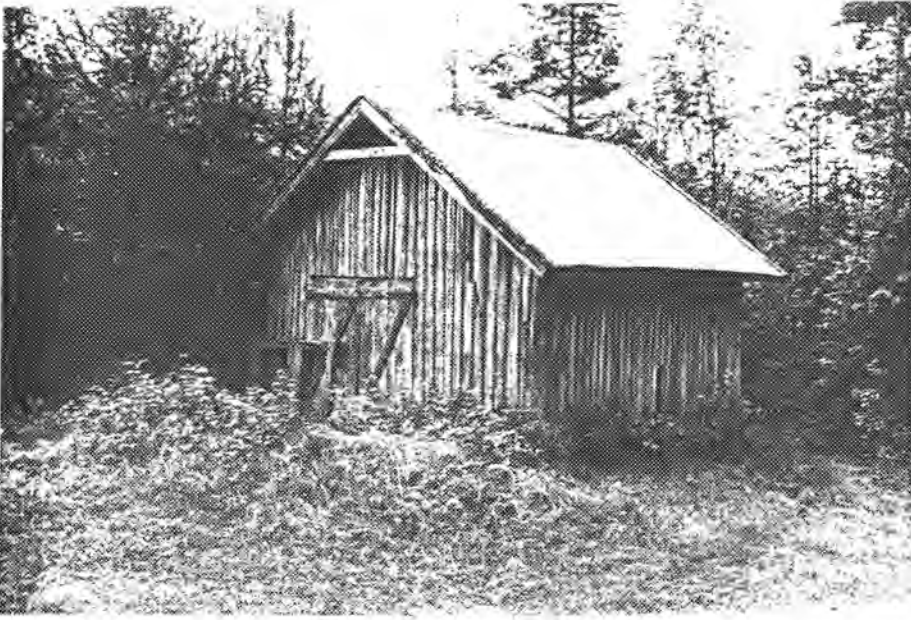
VURDERING: Redskapshuset er i forholdsvis dårlig forfatning. Redskapshuset trenger en del vedlikehold. Huset bør gis lavere prioritet enn selve dammen.

Redskapshus, sett fra øst

NØDVENDIG RESTAURERING: Redskapshuset må ha ny kledning og nye fundamenter.

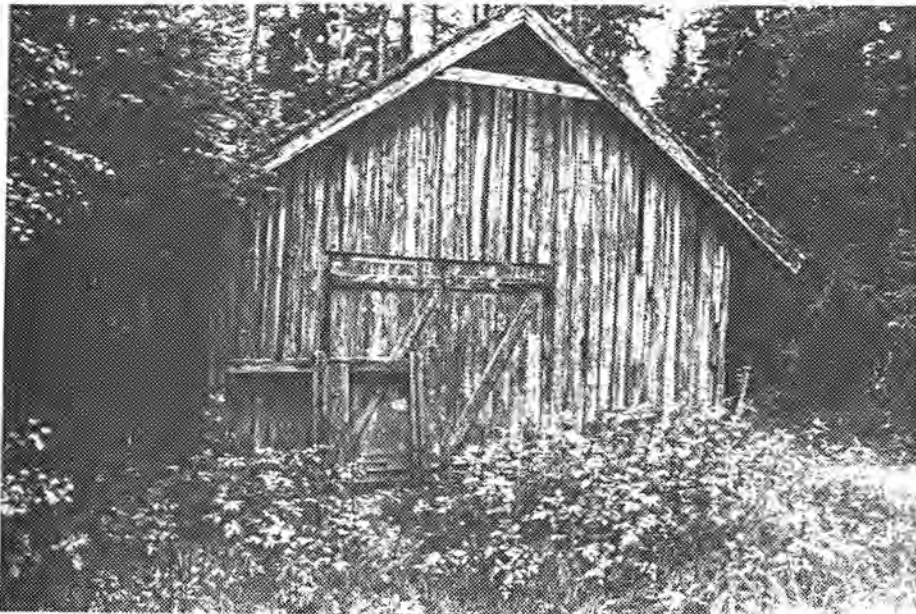
Redskapshus, sett fra sør

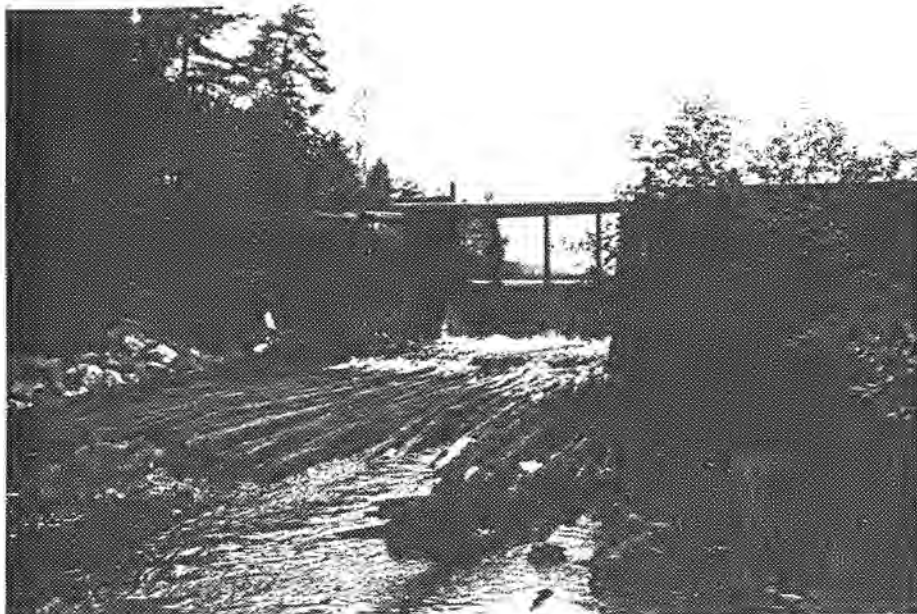
VURDERING AV OBJEKTET: Dammen trenger en forholdsvis omfattende restaurering. Det anbefales imidlertid at denne dammen prioriteres.

Nøkkjernsdammen, sett fra nord

NØDVENDIG RESTAURERING: Dammen må ha nytt damgulv, nye støpjernspill, nye luker og nytt rekkverk over dambrua.

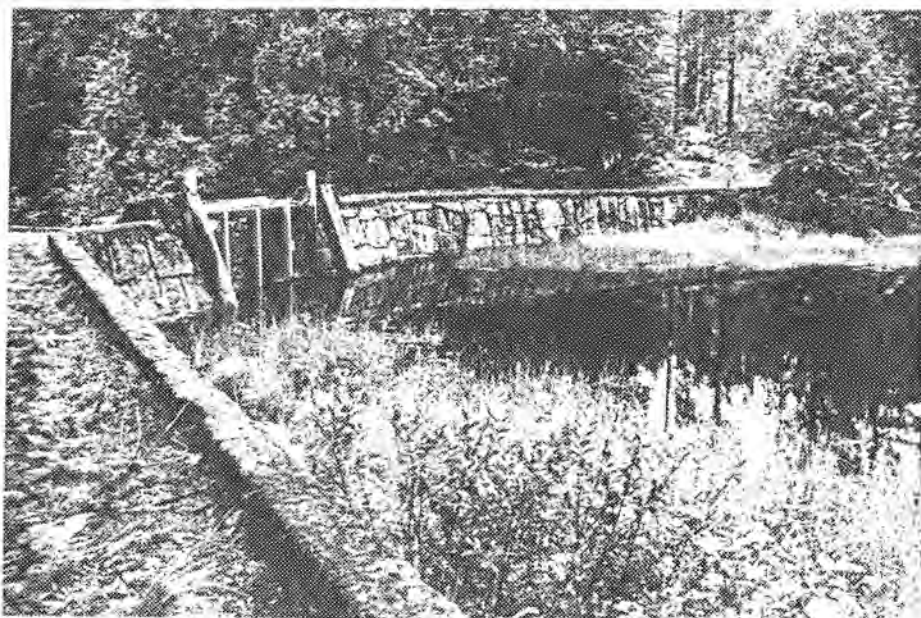
Nøkkjerndammen, sett fra vest

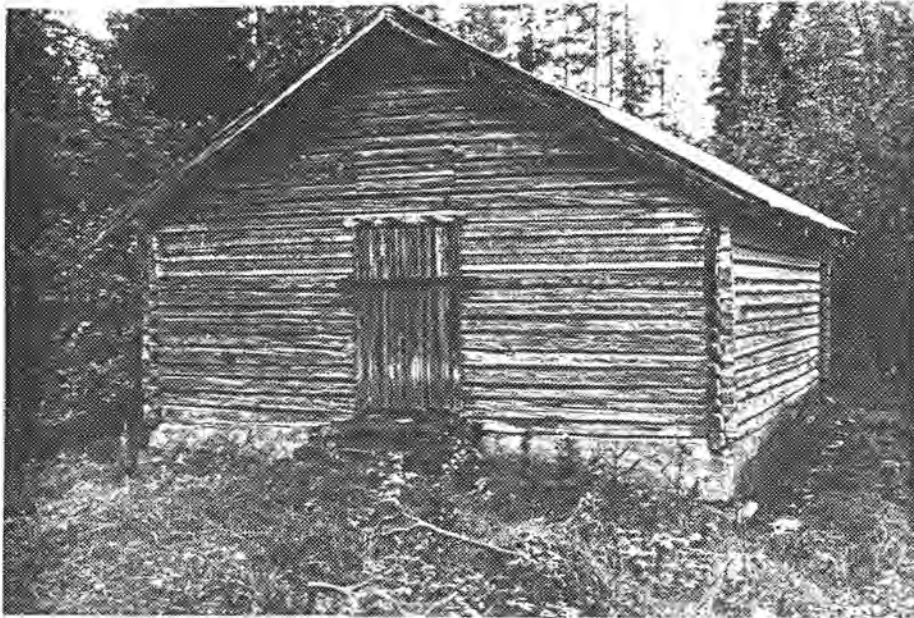
VURDERING: Koia er en del av et fløtermiljø. Den vil stå i mange år uten nevneverdig vedlikehold.

Koie, sett fra vest

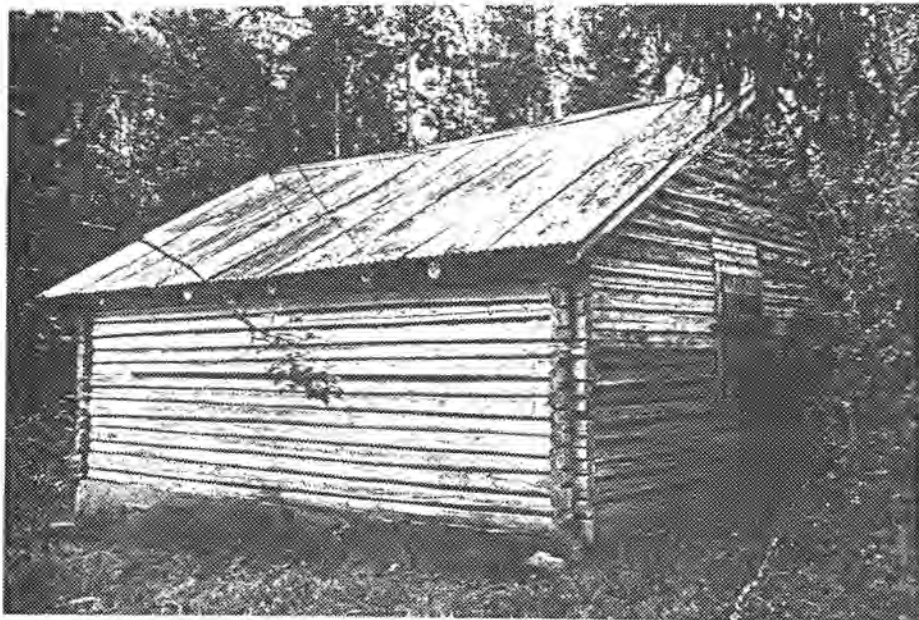
Koie, sett fra øst

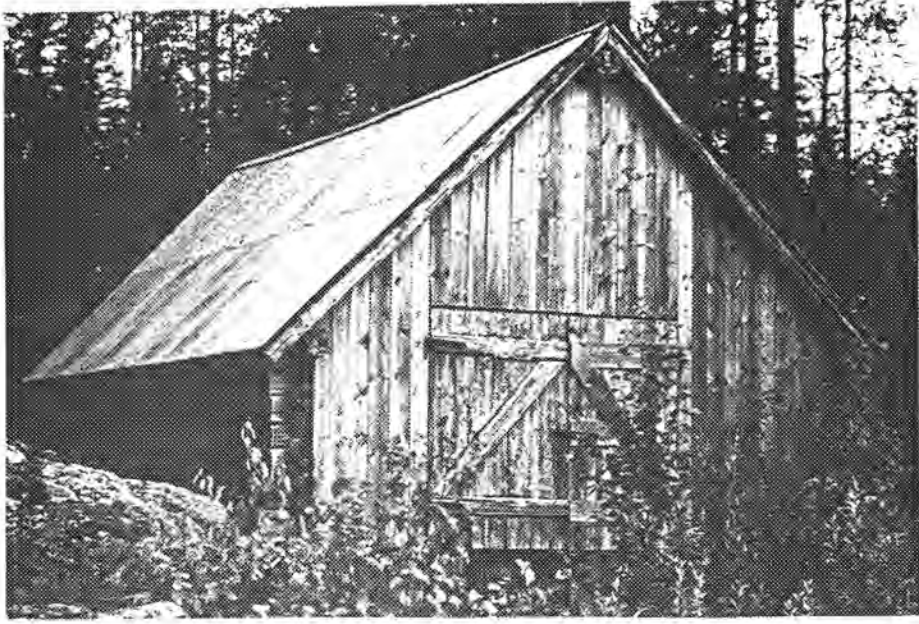
VURDERING: Båthuset er en del av et fløtermiljø. Båthuset vil stå i mange år uten nevneverdig vedlikehold.

Båthus, sett fra sør

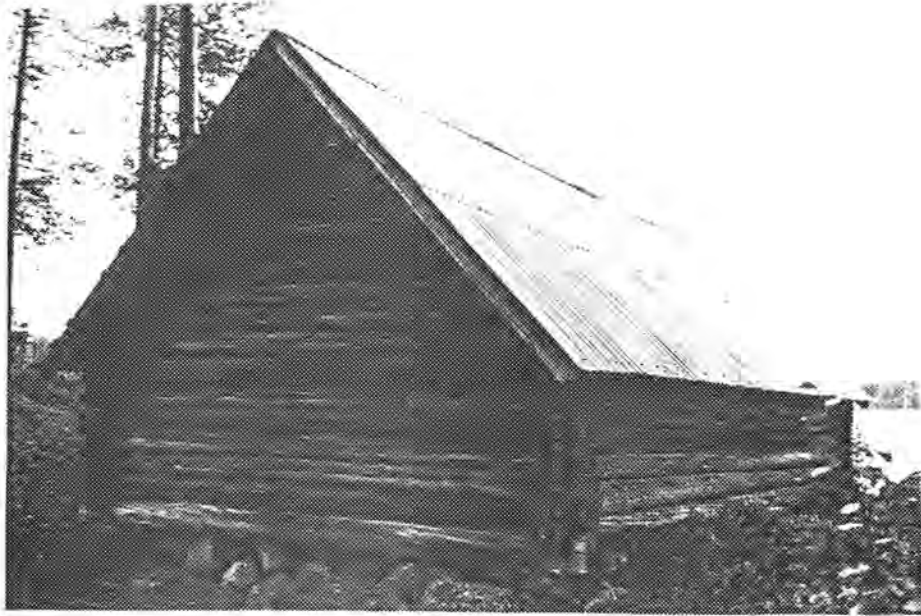
Båthus, sett fra nord/vest

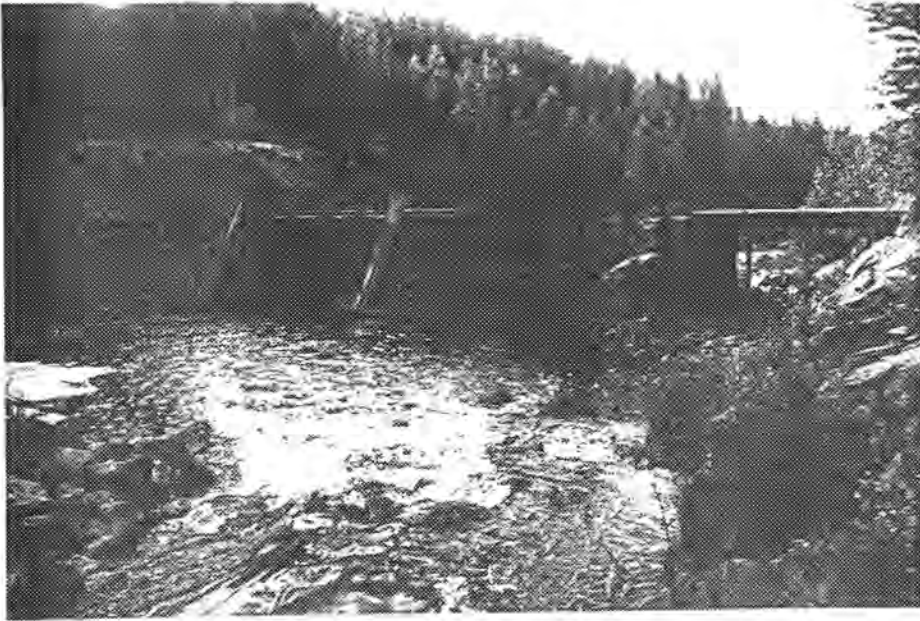
VURDERING AV OBJEKTET: Dammen inngår i
Naturforvaltningsprosjektet Malungen - Bukkeneset og vil bli
bevart gjennom dette prosjektet.

Styggådammen, sett fra sør/øst

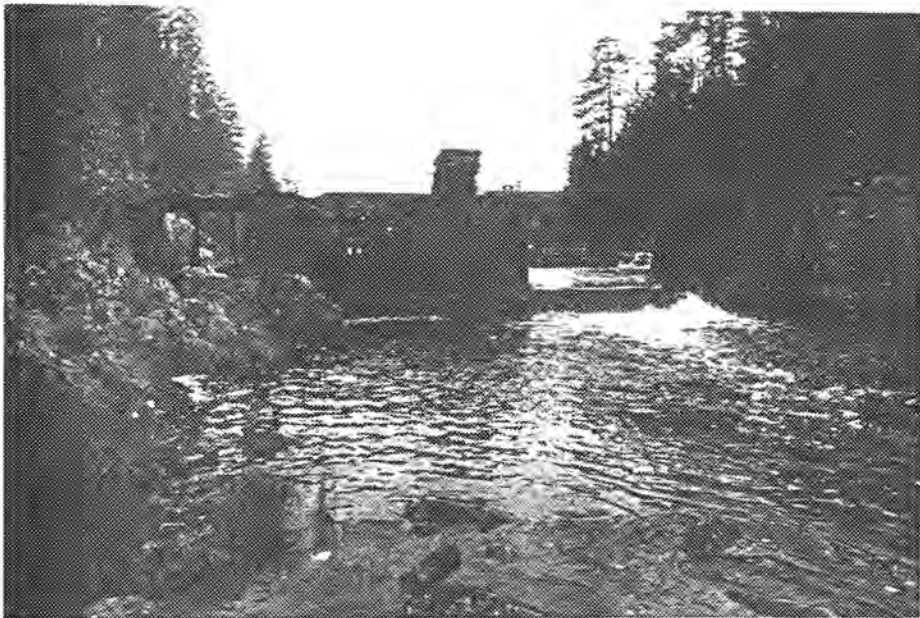
Styggådammen, sett fra nord

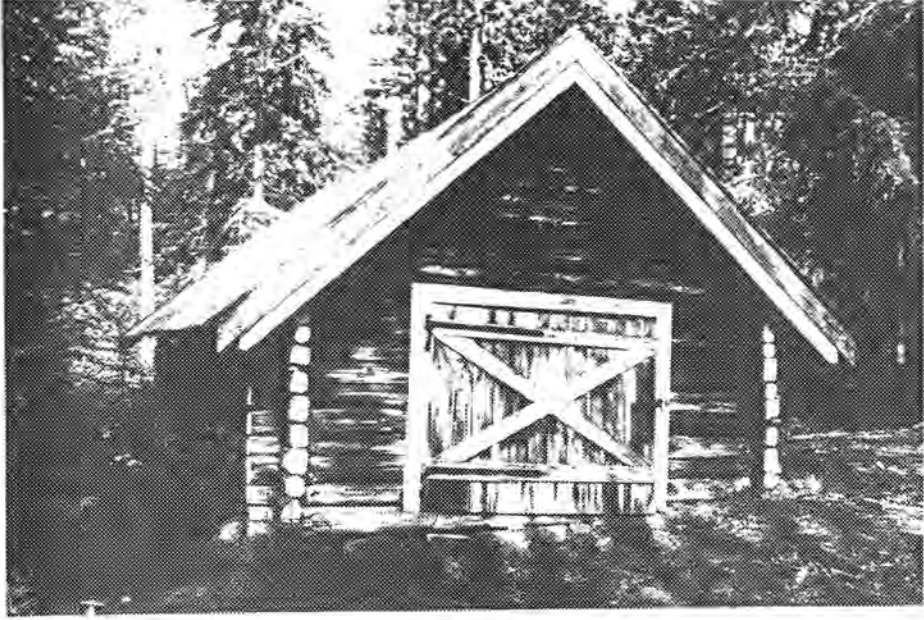
VURDERING: Redskapshuset er lager for lukene til dammen og huset utgjør en viktig del av miljøet ved dammen. Huset bør bevares.

Redskapshus, sett fra vest

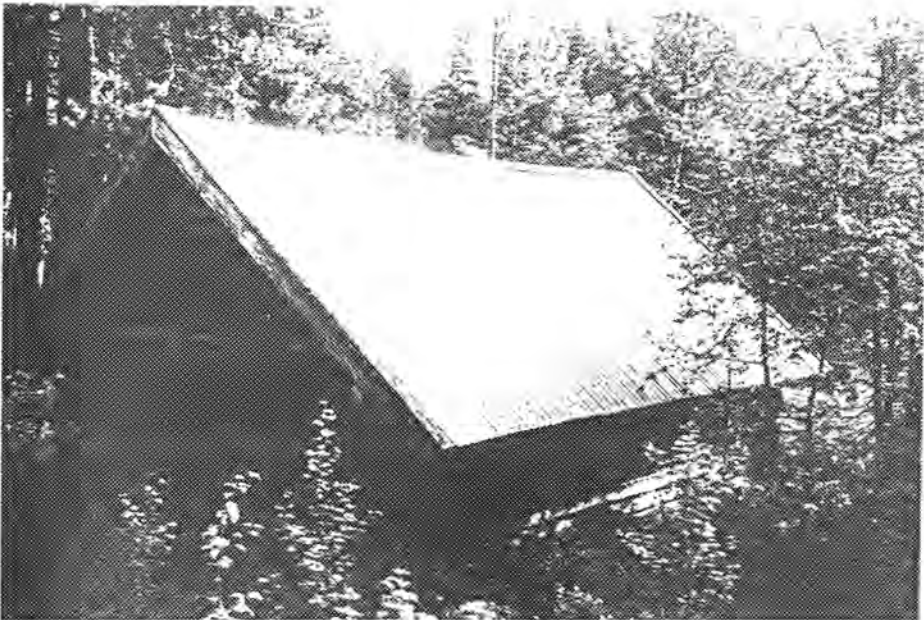
Redskapshus, sett fra øst

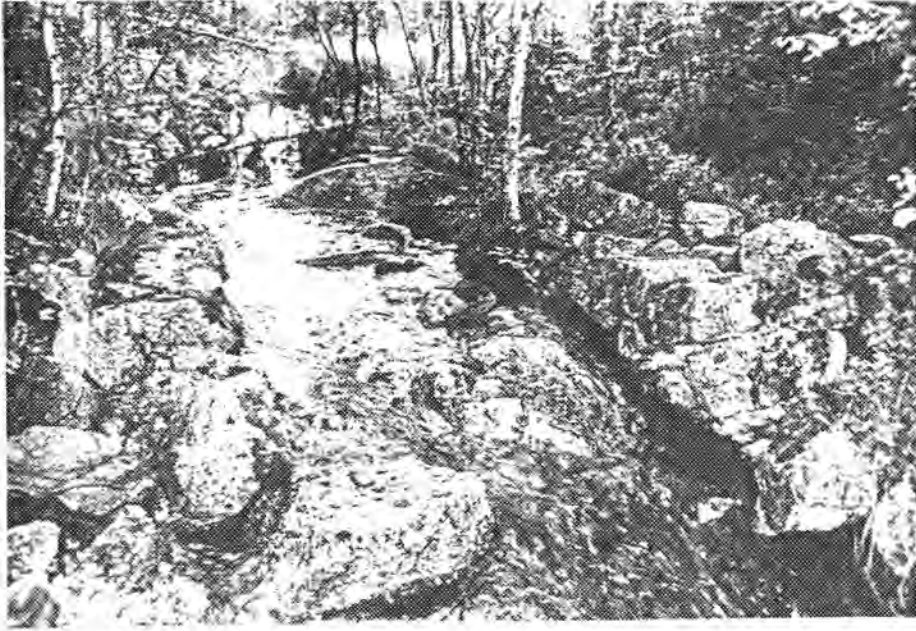
VURDERING AV OBJEKTET: Dammen er i svært dårlig forfatning og det vil medføre meget store kostnader å restaurere dette objektet.

Hylstertjerndammen, sett fra øst

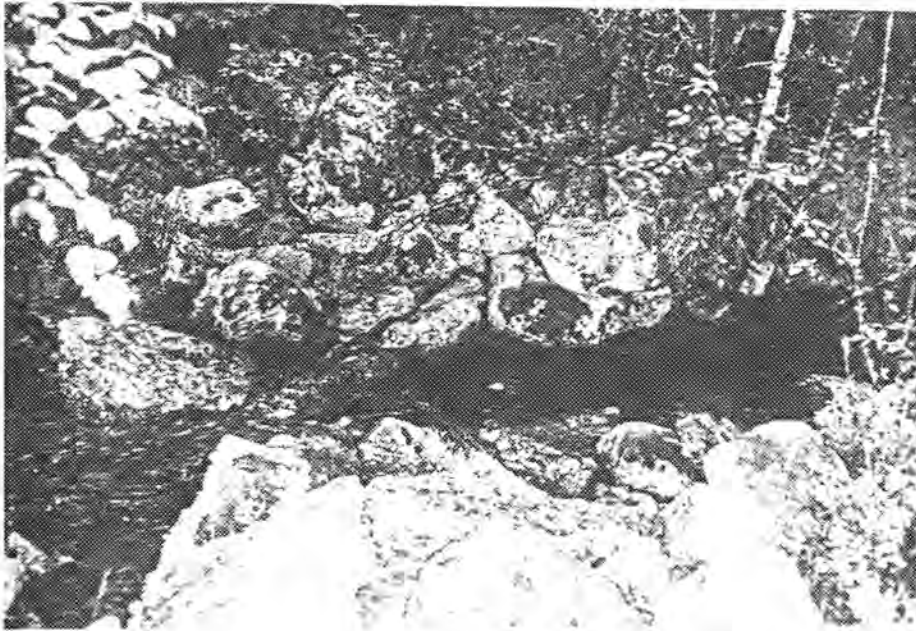
Hylstertjerndammen, sett fra nord

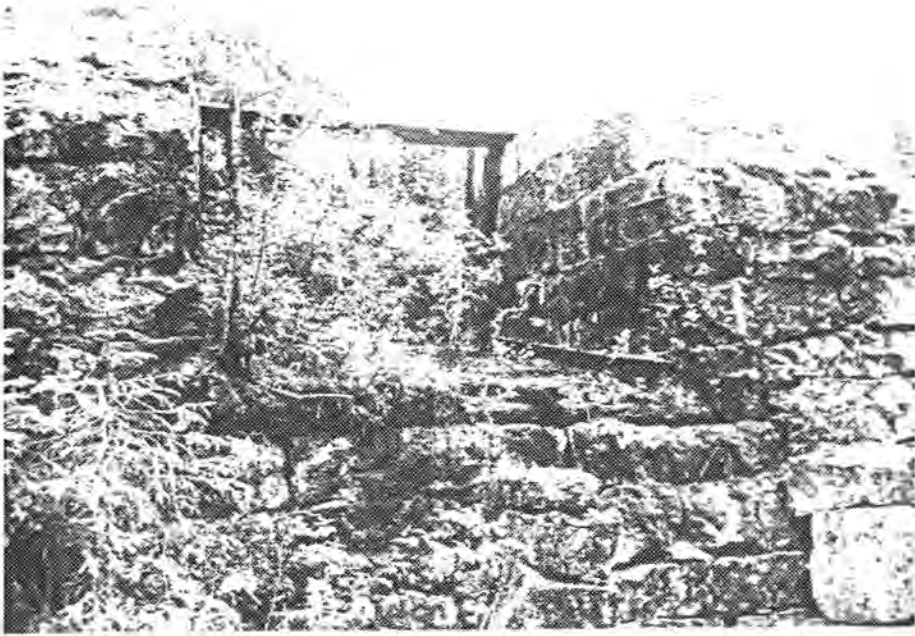
VURDERING AV OBJEKTET: Da dammen aldri har vært i bruk på grunn av feil nivilering under byggingen, har det ingen hensikt å fullrestaurere denne. Det anbefales derfor at det kun lages ny dambru. Ny dambru med rekkverk vil ha en kostnad på kr 8.800,-

Mjøgsjødammen, sett fra nord

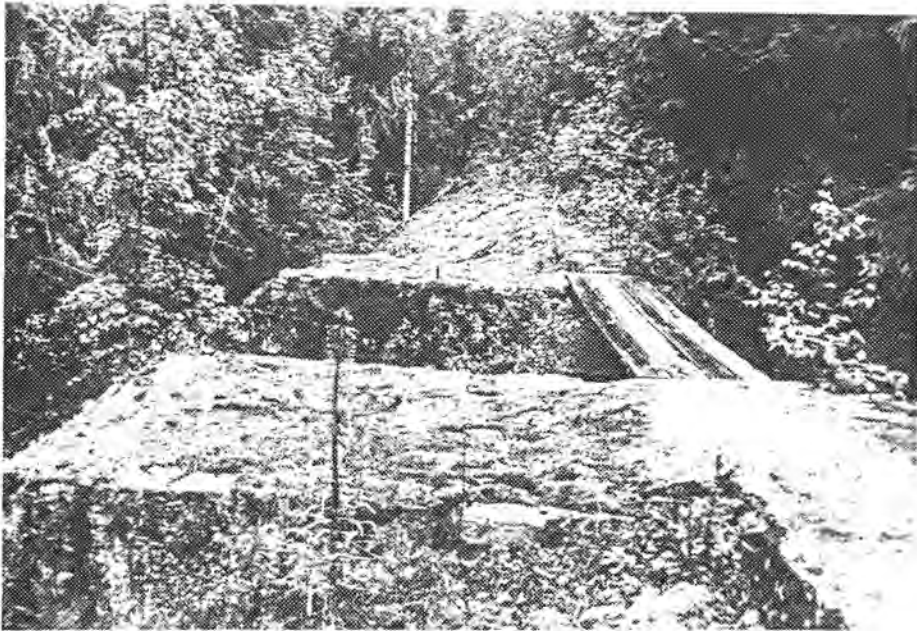
Mjøgsjødammen, sett fra vest

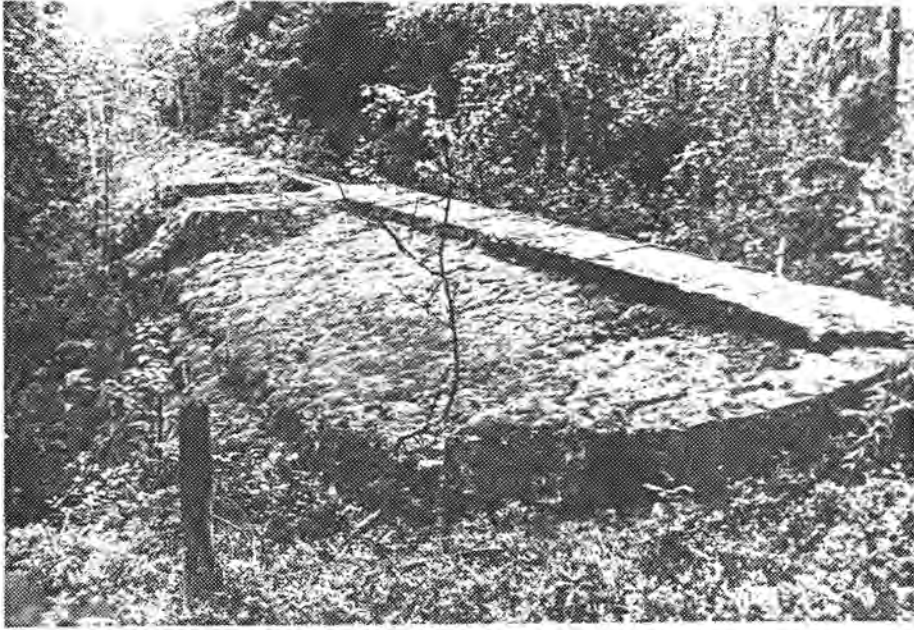
Mjøgsjødammen, sett fra vest

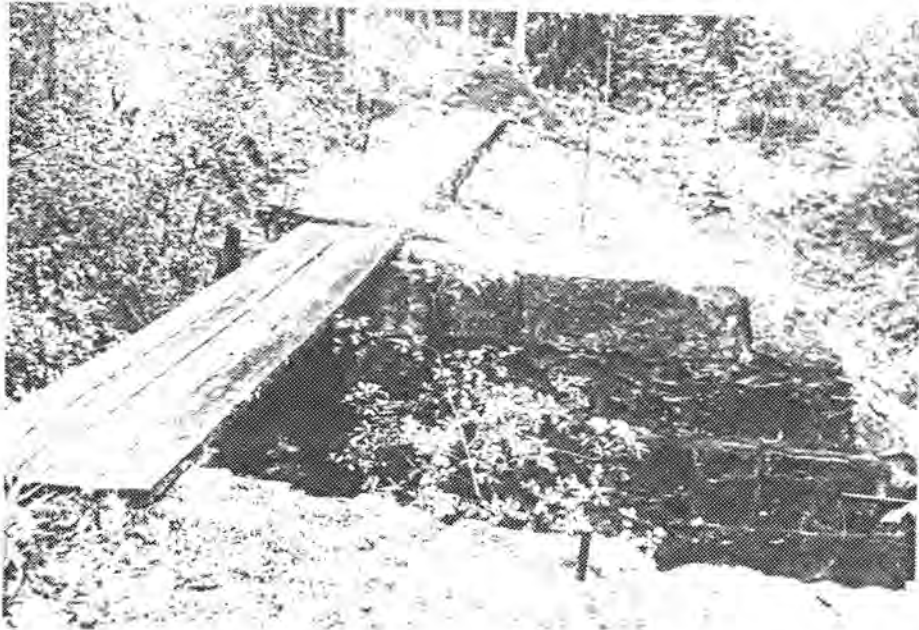
Mjøgsjødammen, sett fra øst

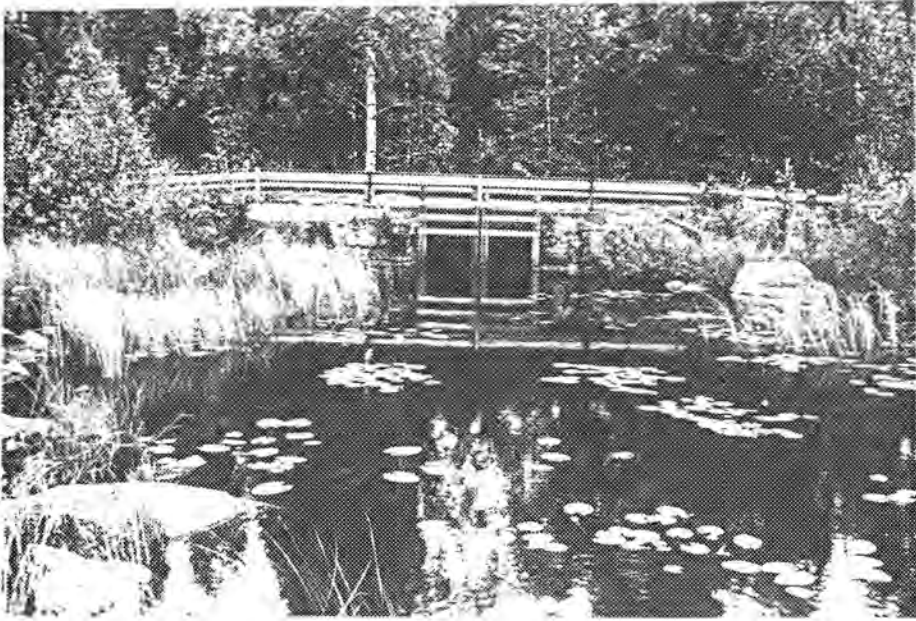
VURDERING AV OBJEKTET: Dammen er bruk som bru over Sæteråa. Det er anlagt autovern over dammen. Sæterlisjødammen er i god stand. Bør bevares som en del av miljøet langs Sæteråa.

Sæterlisjødammen, sett fra nord

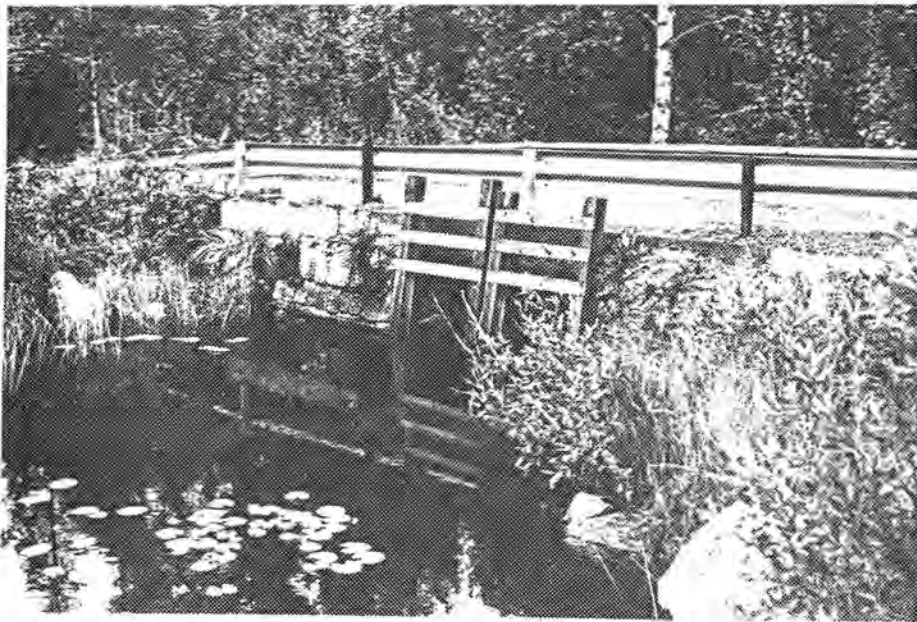
Sæterlisjødammen, sett fra nord/vest

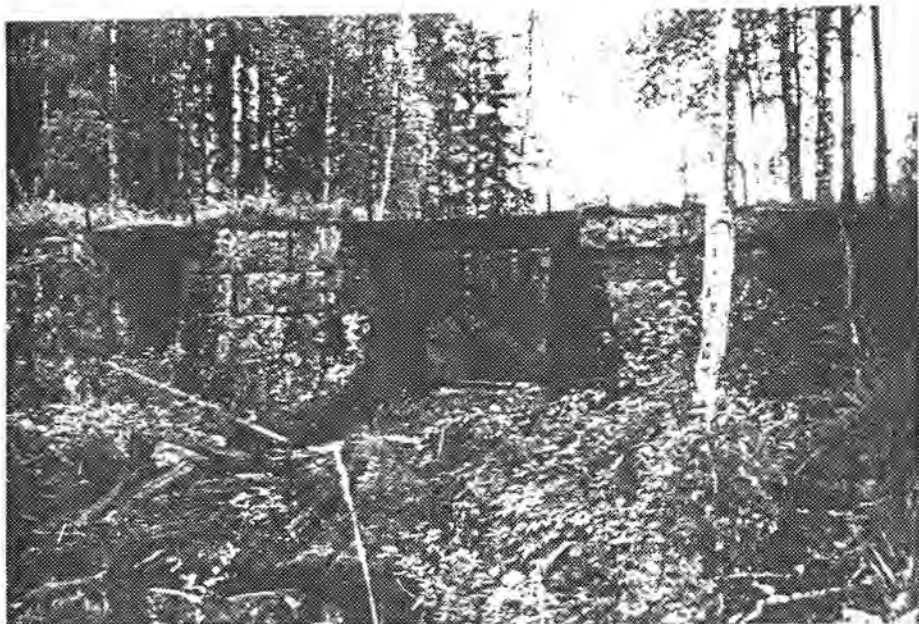
VURDERING AV OBJEKTET: Selv om det er påkrevet med en del restaureringsarbeider på denne dammen, bør den bevares da den har en viktig funksjon i tilknytning til fløtningsanleggene i Sæteråa.

Garsjødammen, sett fra sør

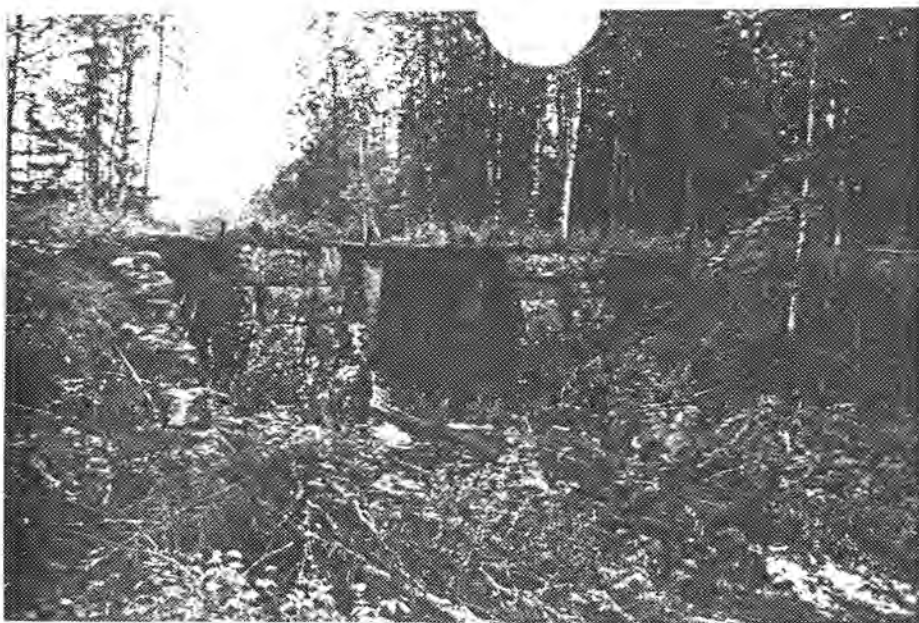
Garsjødammen, sett fra sør/vest

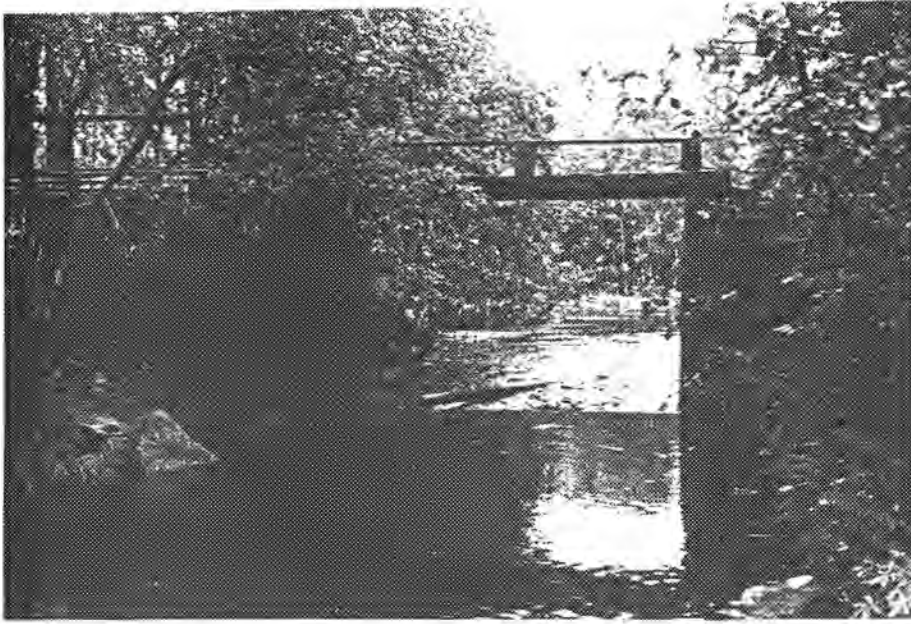
VURDERING AV OBJEKTET: Det anbefales at dammen blir bevart, da den utgjør et viktig element i kulturlandskapet langs Sæteråa.

Korsfløytdammen, sett fra nord

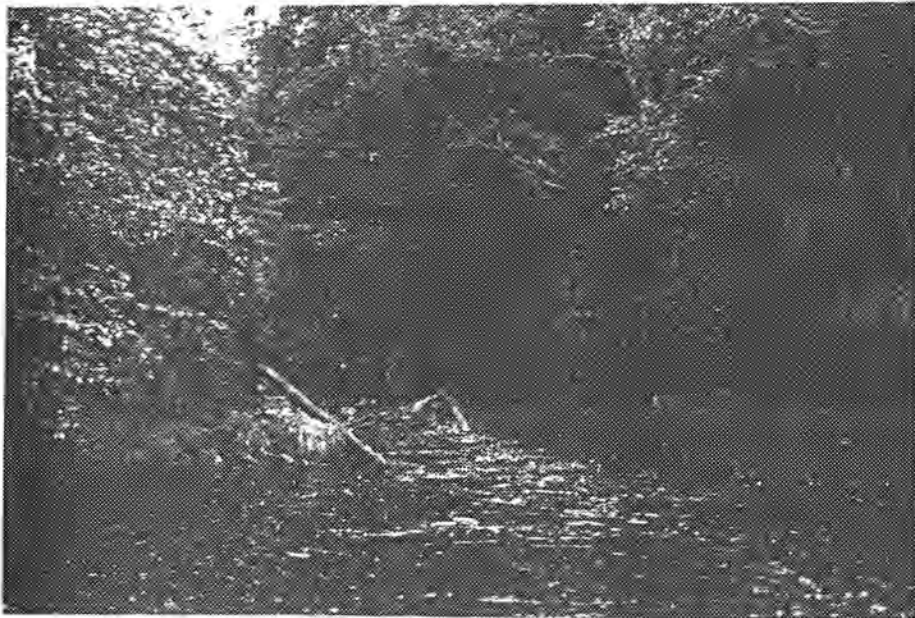
Korsfløytdammen, sett fra sør

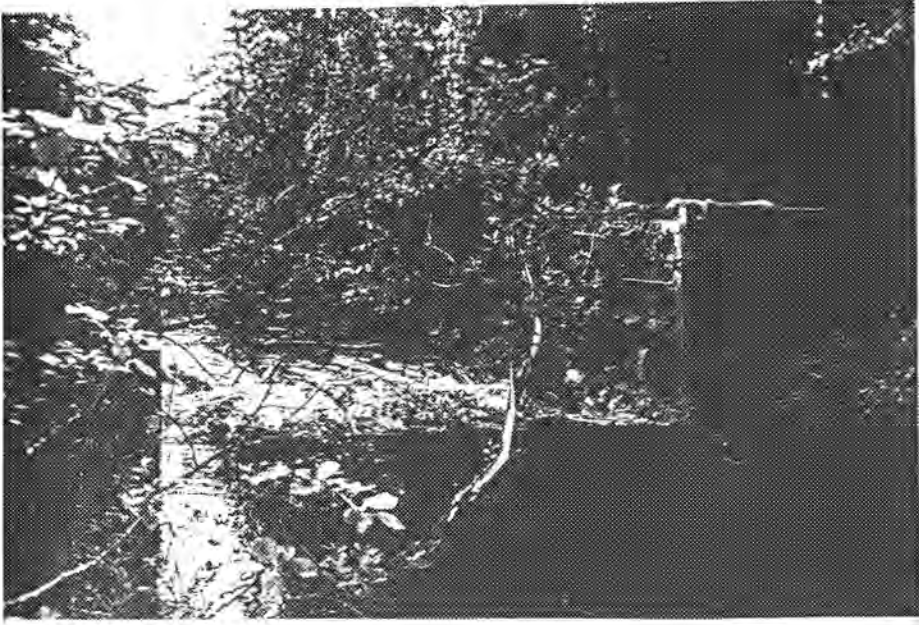
VURDERING AV OBJEKTET: Dammen er i forholdsvis dårlig forfatning. Det er behov for omfattende vedlikehold. Det anbefales at en vurderer en begrenset restaurering av denne dammen, som omfatter ny dambru med rekkverk. Derved reduseres restaureringskostnadene til kr. 12.500,-

Julsruddammen, sett fra nord

NØDVENDIG RESTAURERING: Må ha ny dambru med rekkverk. Nytt damgulv og nye luker. Lekkasje under østre damkar må tettes.

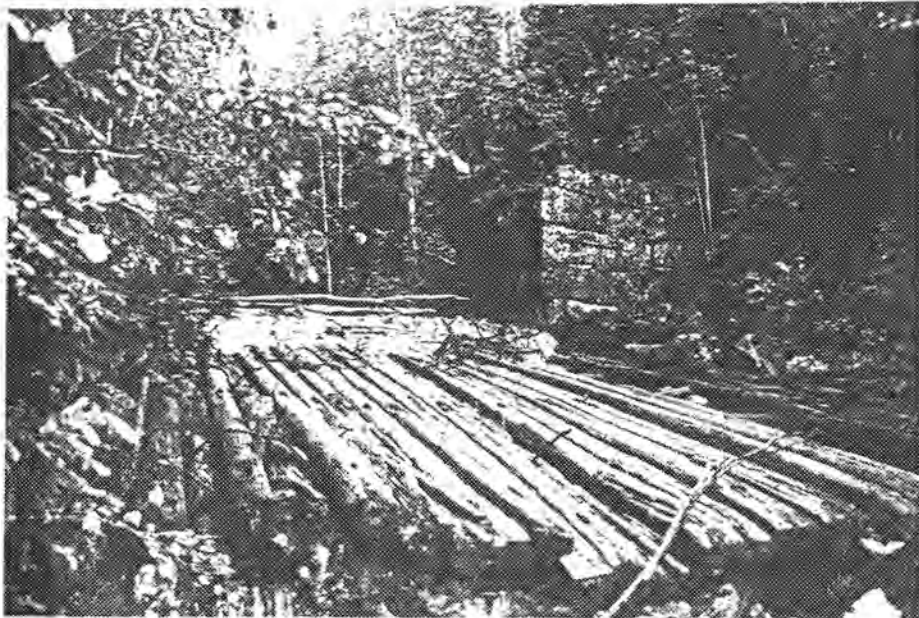
Julsruddammen, sett fra øst

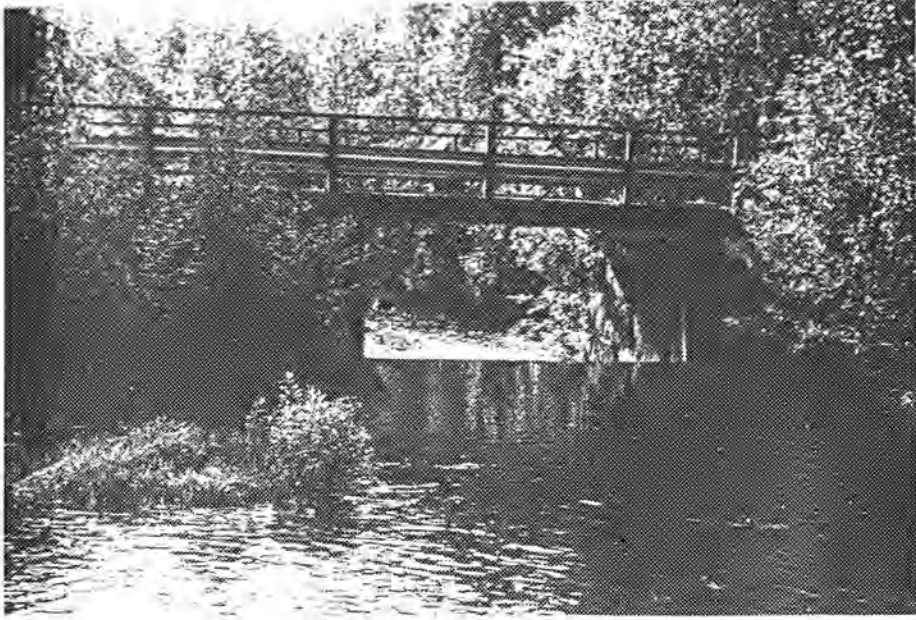
VURDERING AV OBJEKTET: Dammen er i god forfatning. Dammen vil stå i mange år uten vedlikehold.

Gjeddevassdammen, sett fra vest

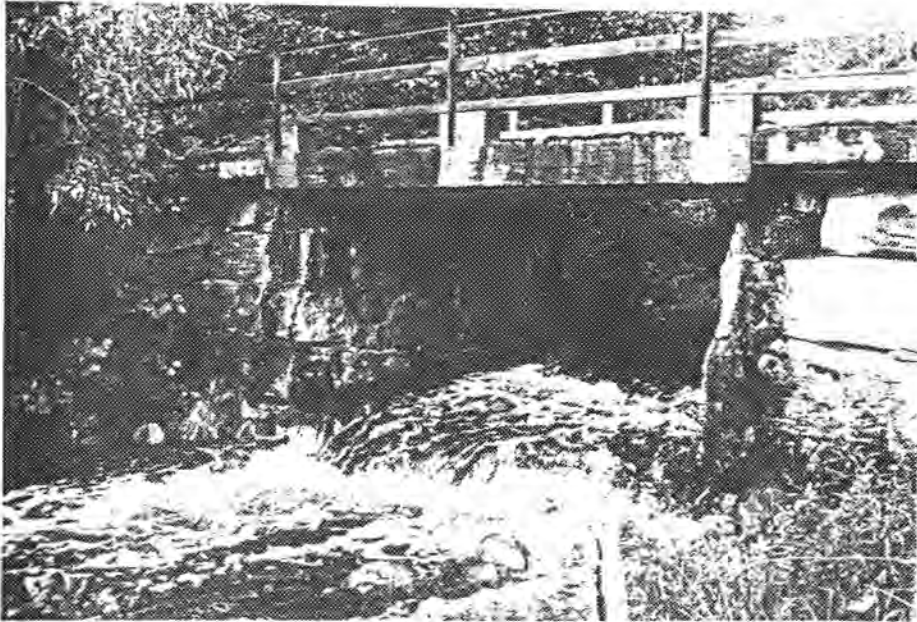
Gjeddevassdammen, sett fra nord/øst

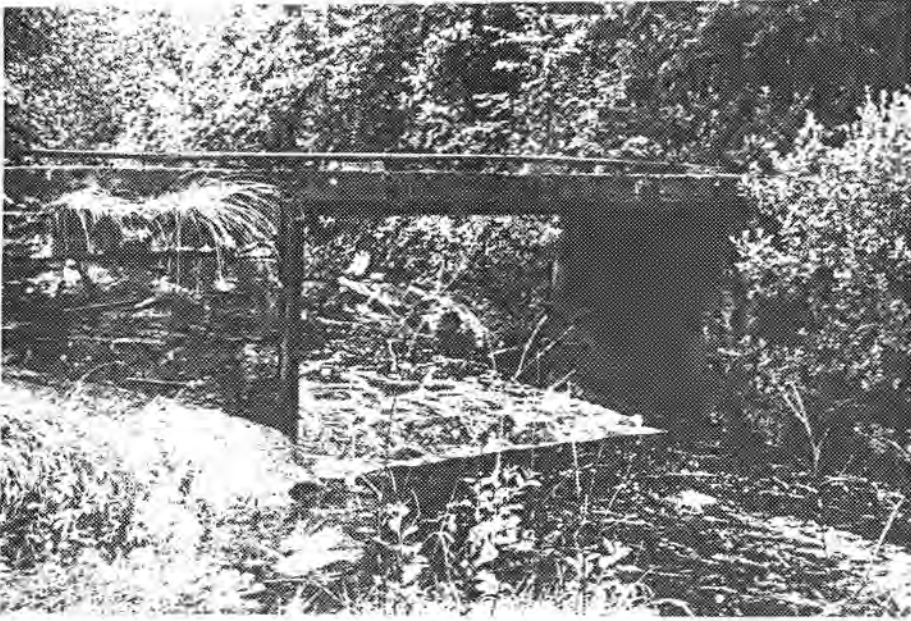
VURDERING AV OBJEKTET: Denne dammen vil kunne stå uten vedlikehold i mange år. Det bør imidlertid settes opp rekkverk på dambrua. Dette arbeidet behøver ikke å bli gitt høy prioritet.

Haugendammen, sett fra nord

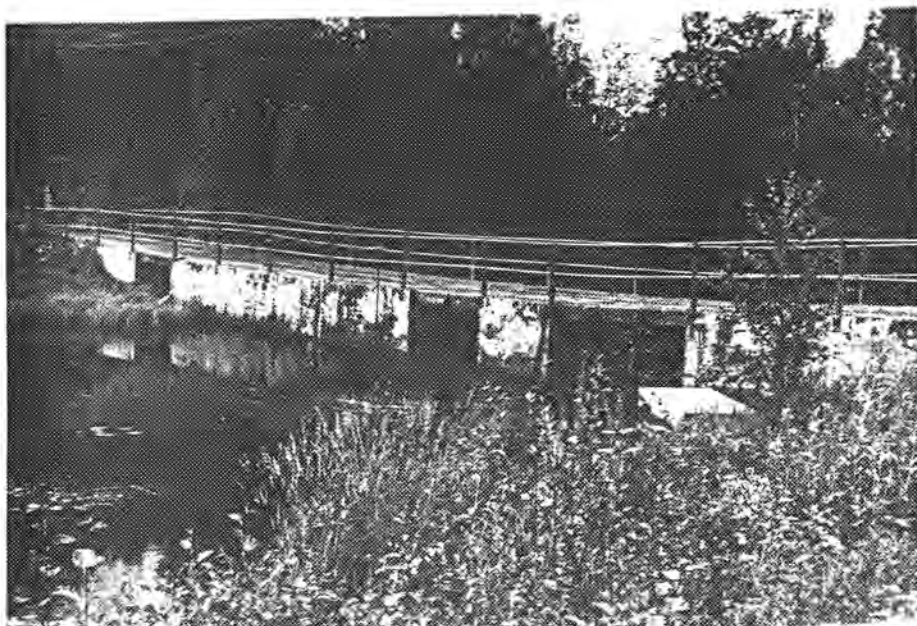
VURDERING AV OBJEKTET: Det mangler bare lukene for at denne dammen skal vært i funksjonsdyktig stand. Dammen trenger ikke vedlikehold utover nye luker.

Sagdammen, sett fra nord/vest

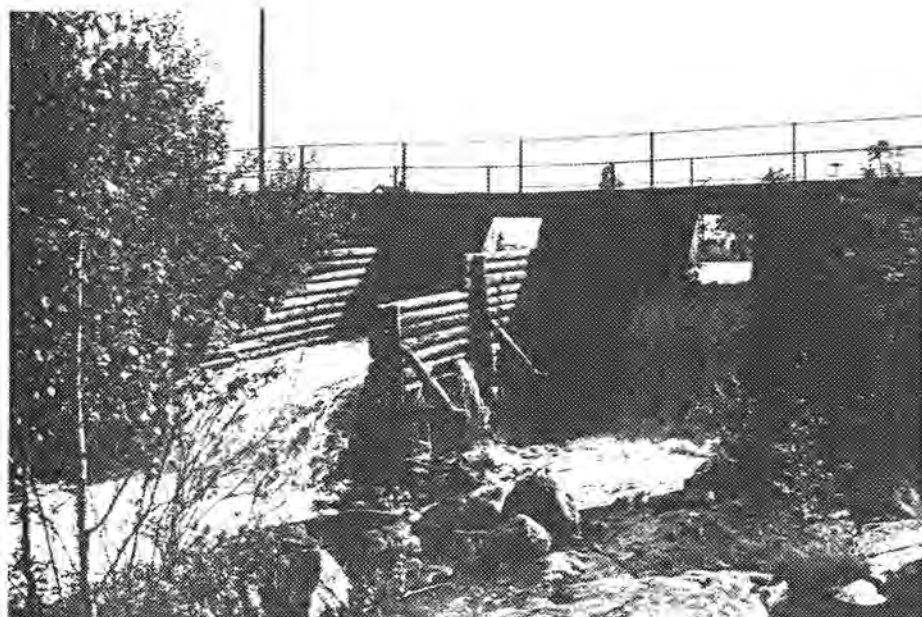
Sagdammen, sett fra sør/øst

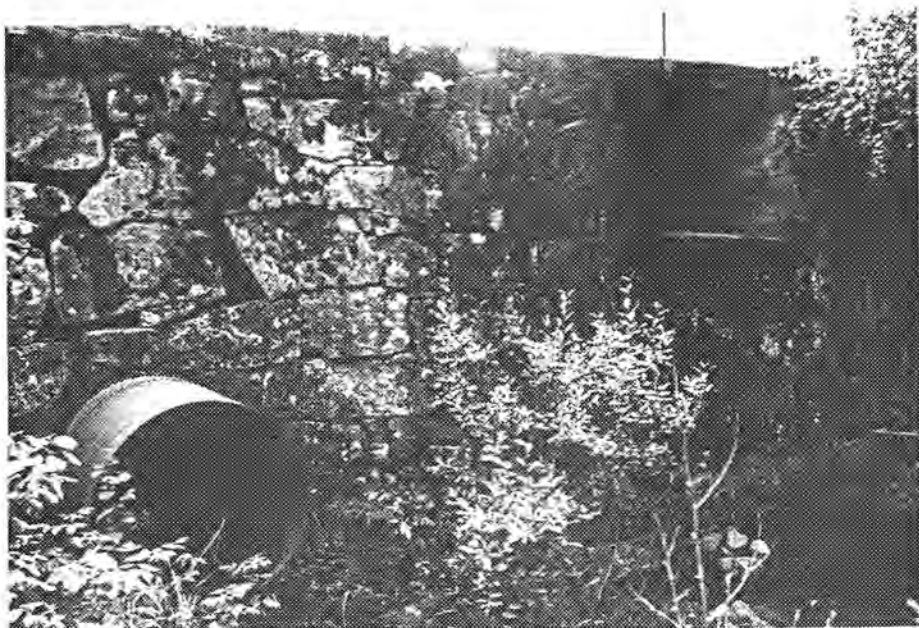
Sagdammen, sett fra sør/vest

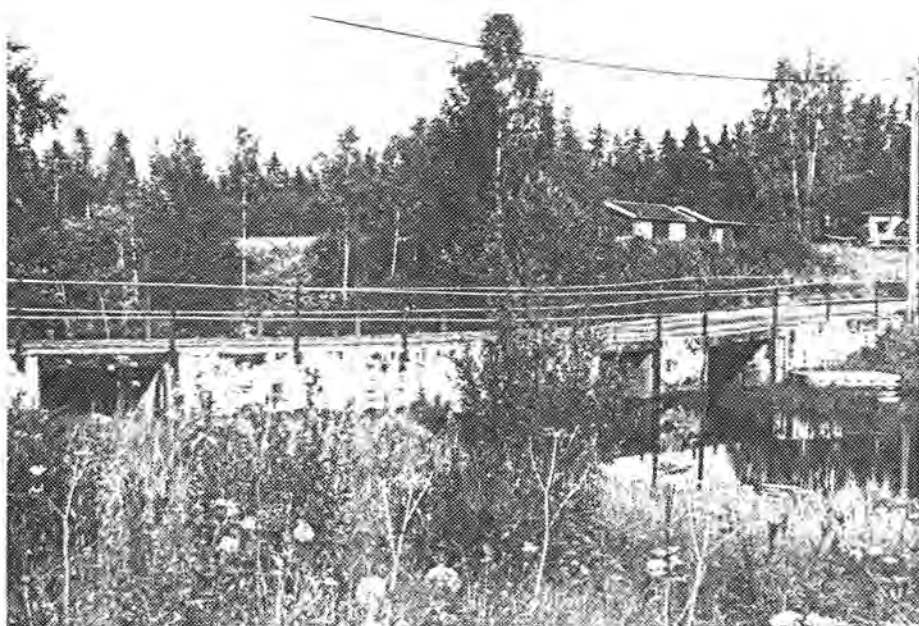
Sagdammen, sett fra nord/øst
