# HANDLINGSPLAN FLÖTERINNRETNINGER

HEDMARK FYLKESKOMMUNE

DEL X

0425 ÅSNES KOMMUNE

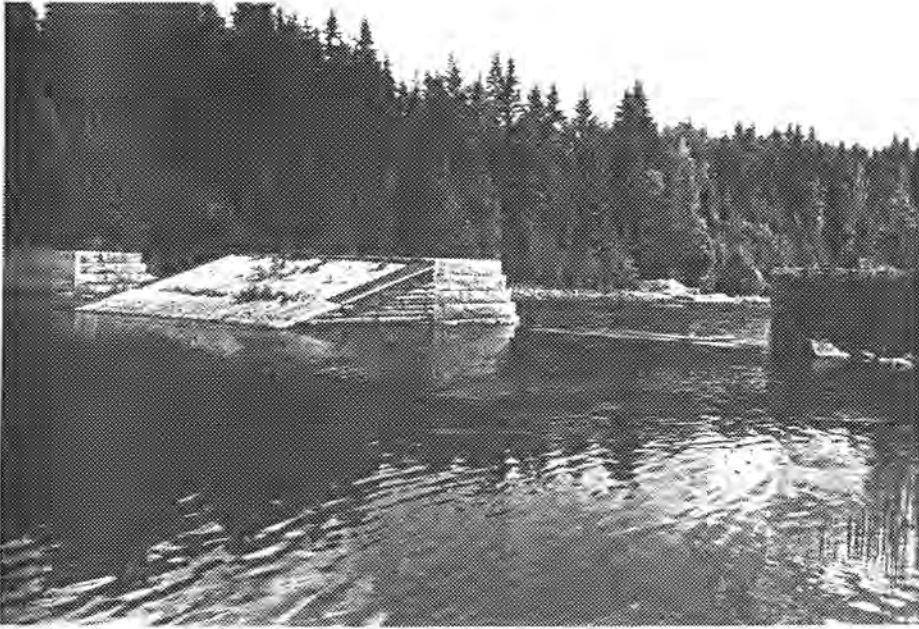
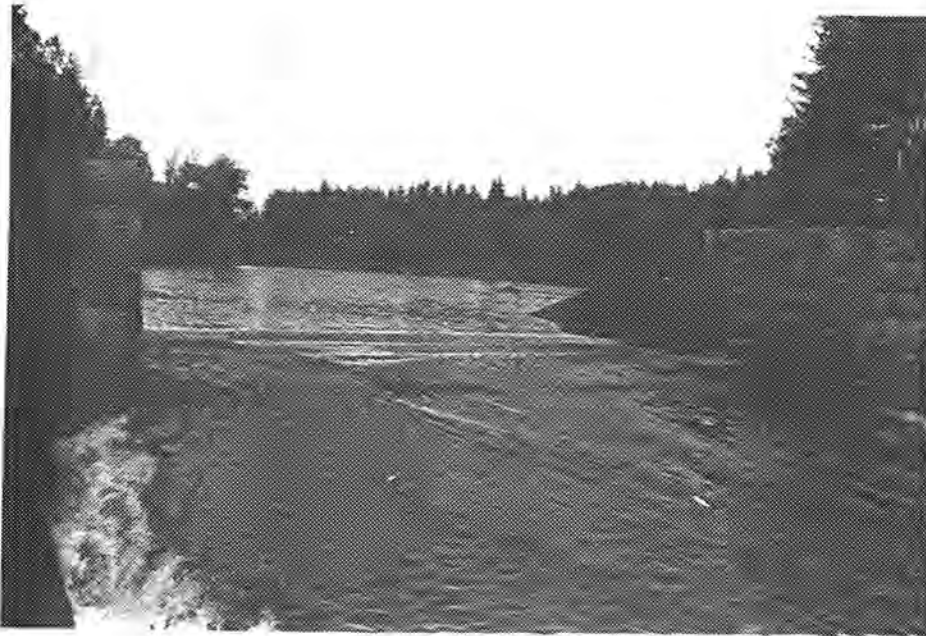
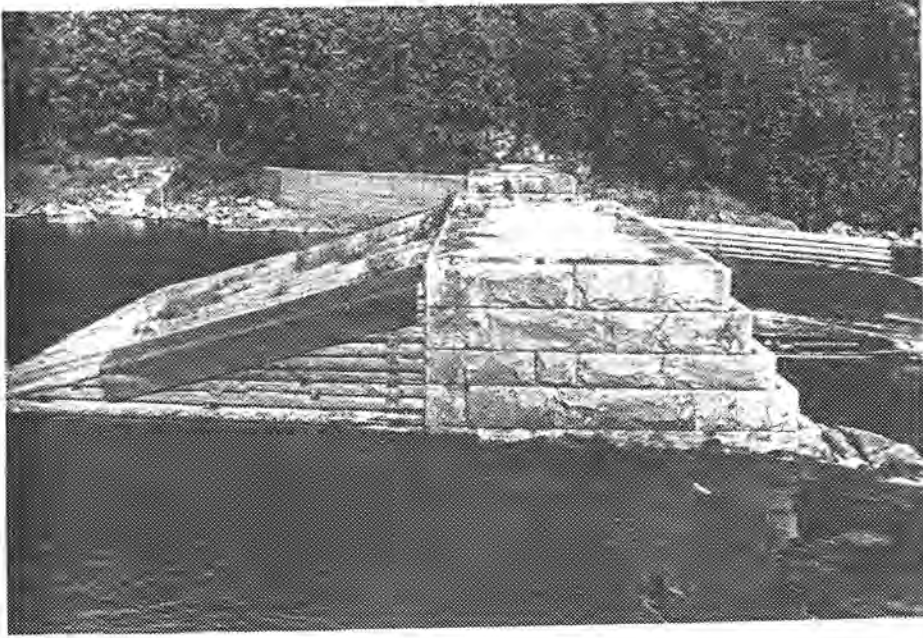
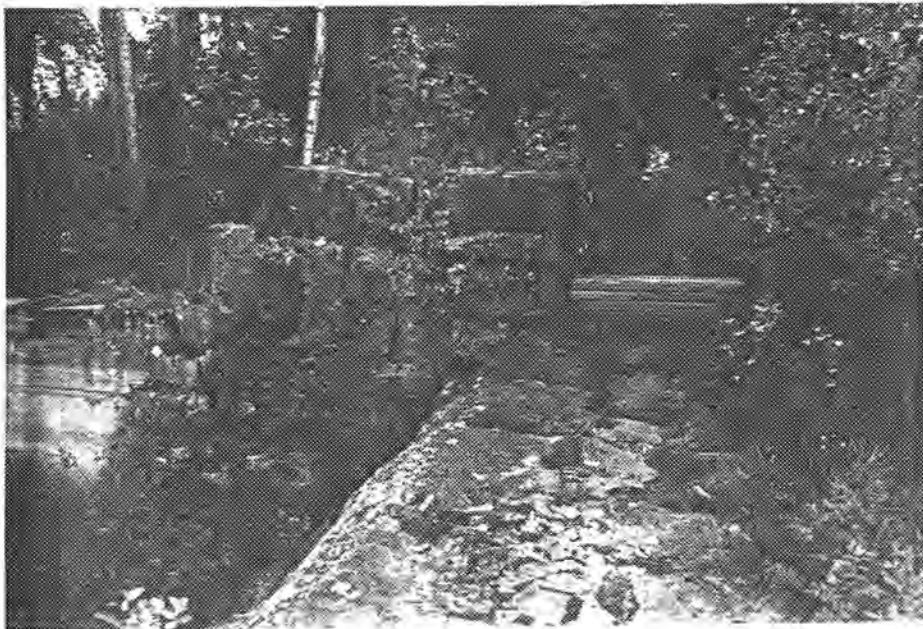
VURDERING AV OBJEKTET: Kjellåsdammen er en forholdsvis stor lukedam i relativt god stand. Dammen er bevaringsverdig.

NØDVENDIG RESTAURERING: Dammen må ha ny dambru med rekkverk og nye nåler.

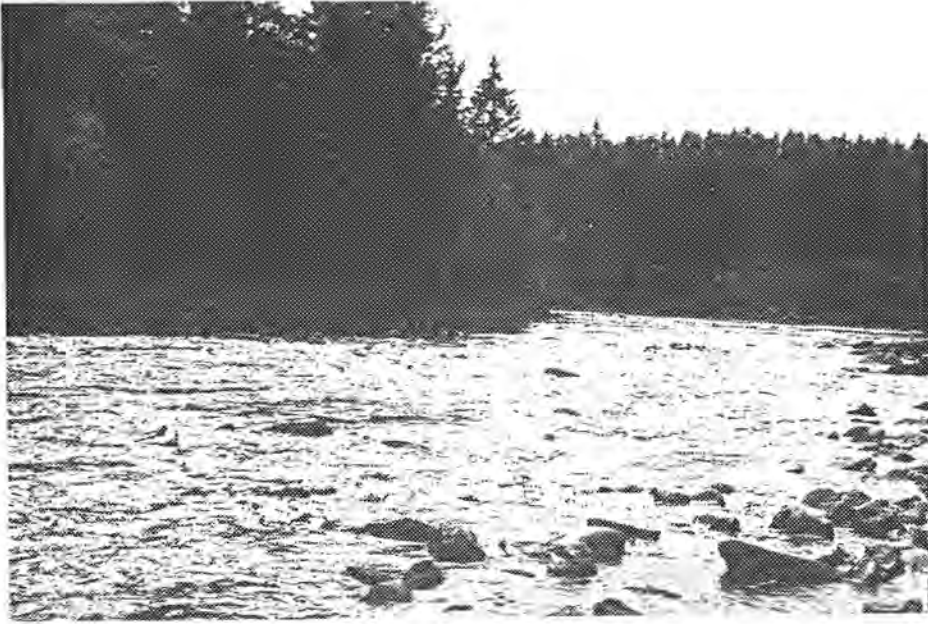
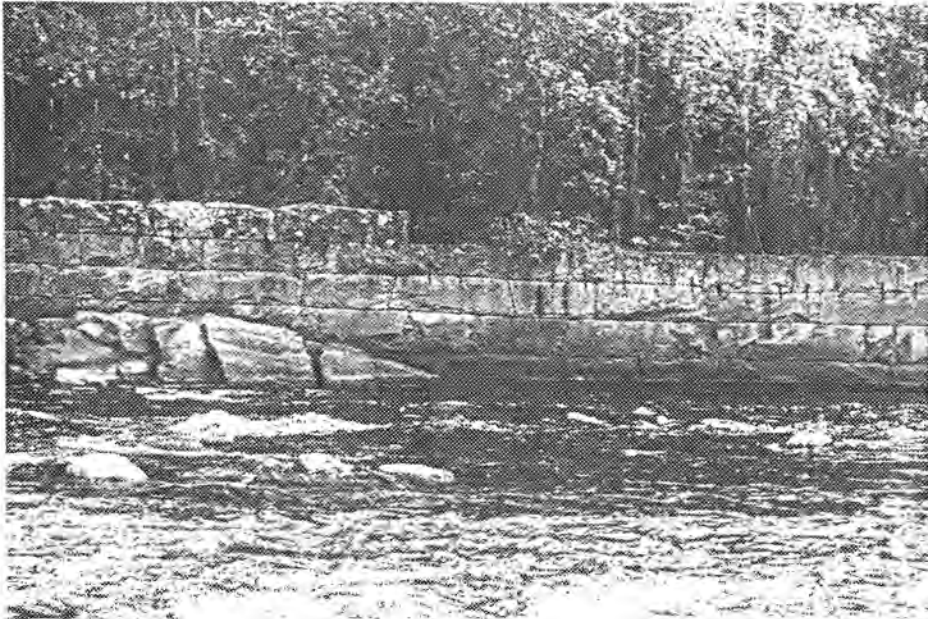
VURDERING AV OBJEKTET: Skådammen inngår som et vesentlig element i anlegget ved Kjellåsdammen. Må bevares.

NØDVENDIG RESTAURERING: Skådammen trenger ingen restaurering.

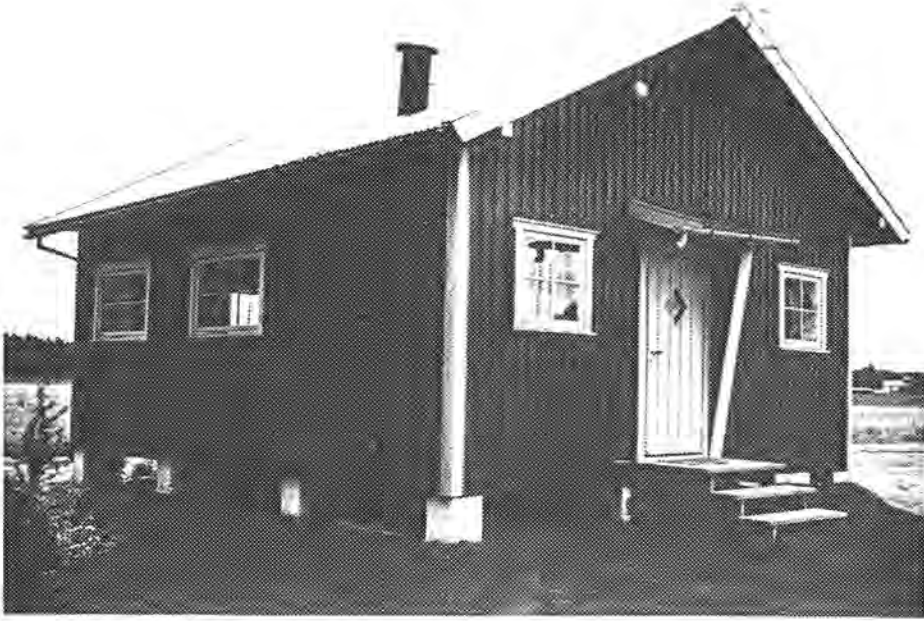
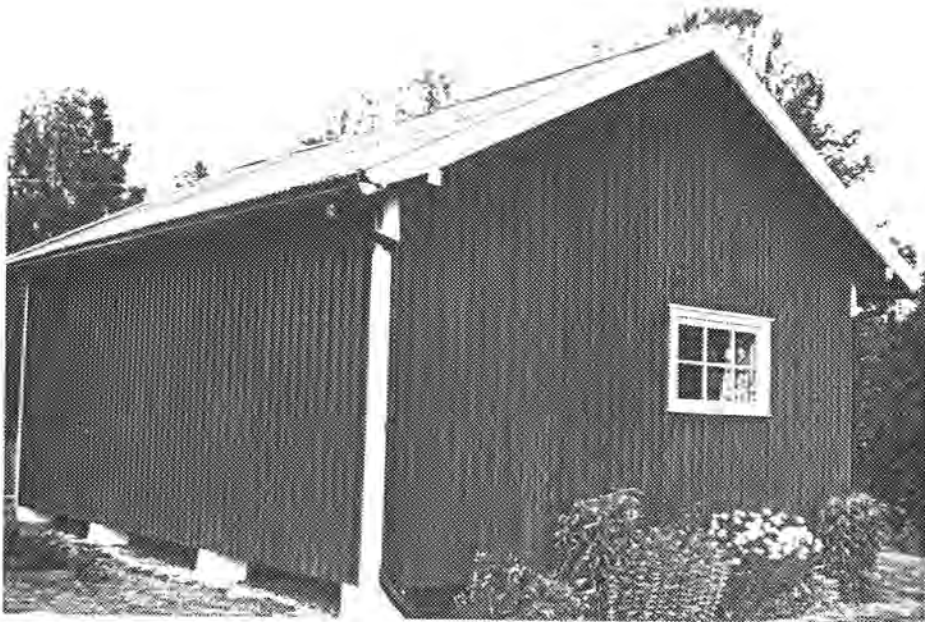
VURDERING: Koia brukes i dag som fritidsbolig. Den er i god stand. Koia inngår som en del av miljøet i tilknytning til Kjellåsdammen.

NØDVENDIG RESTAURERING: Koia trenger ingen restaurering.

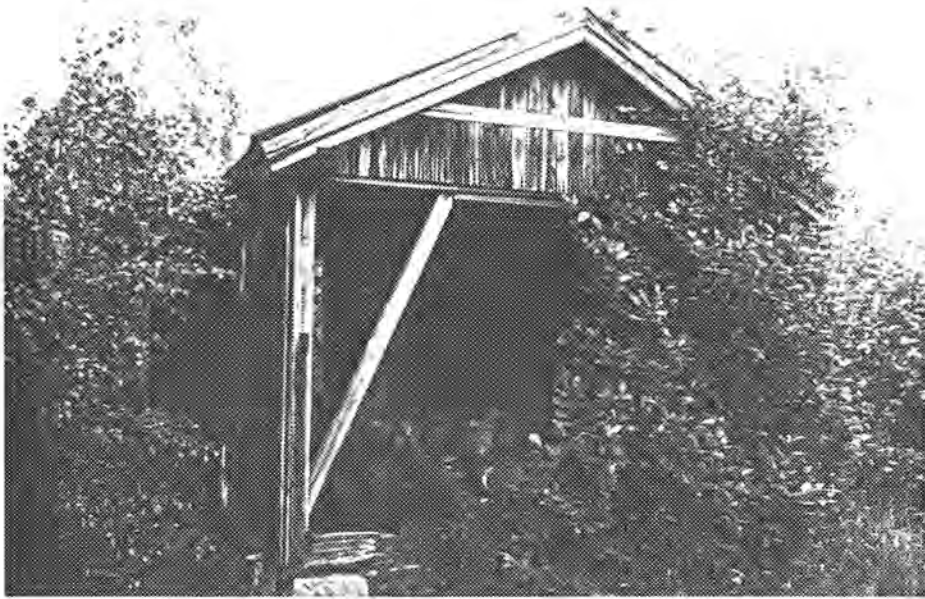
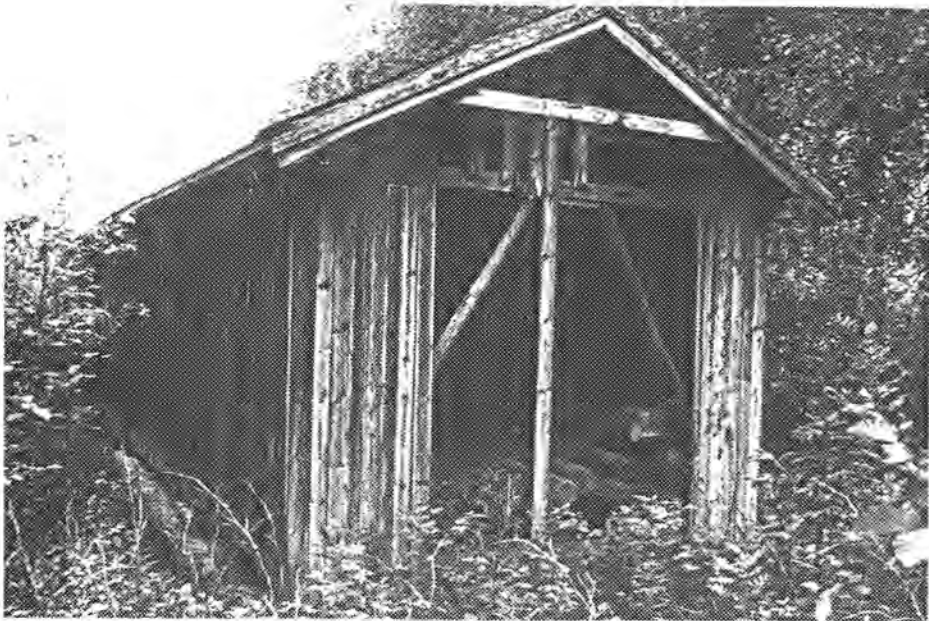
**VURDERING:** Båthuset inngår som en viktig del av bogningsmiljøet ved Kjellåsdammen som er et verneverdig anlegg. Bør restaureres.

**NØDVENDIG RESTAURERING:** Båthuset må ha ny kledning på gavlveggen og ny dør.

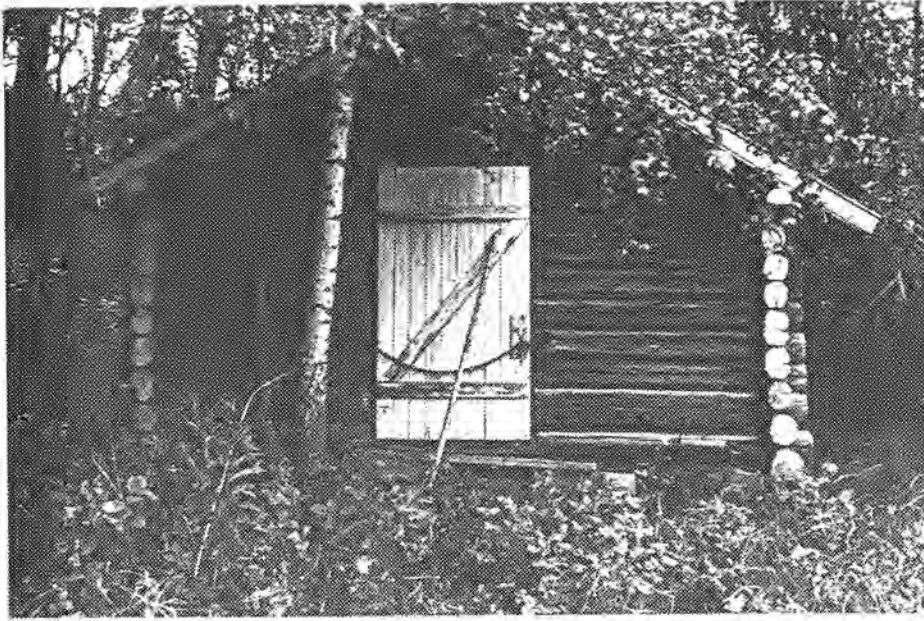
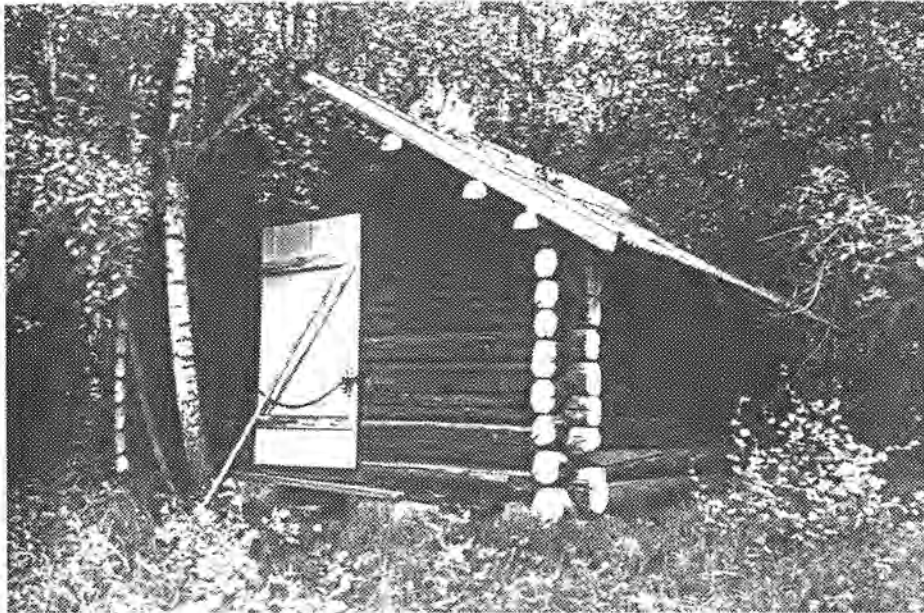
VURDERING: Bør bevares som en del av et verneverdig anlegg.

NØDVENDIG RESTAURERING: Uthuset trenger ingen restaurering.

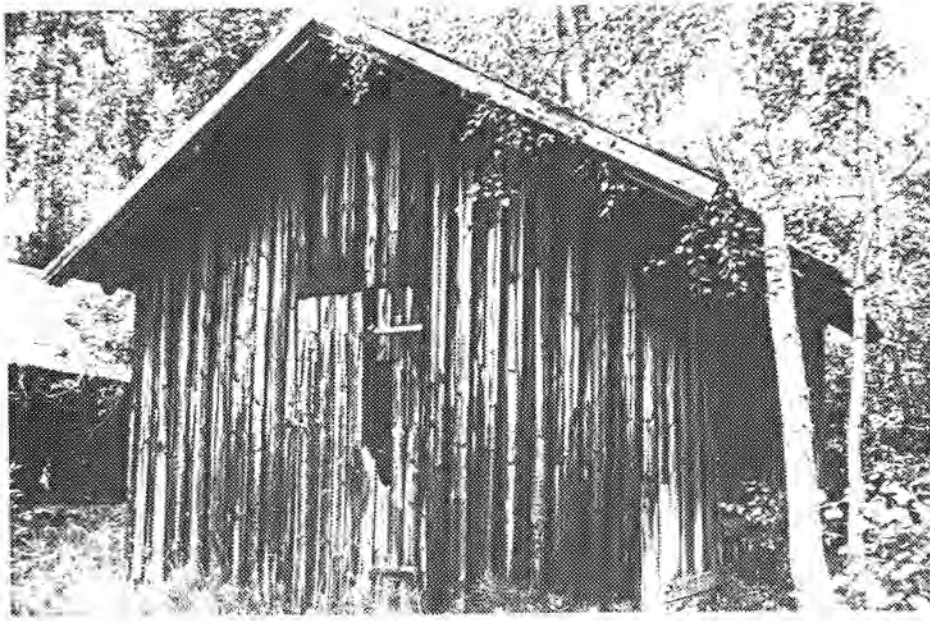
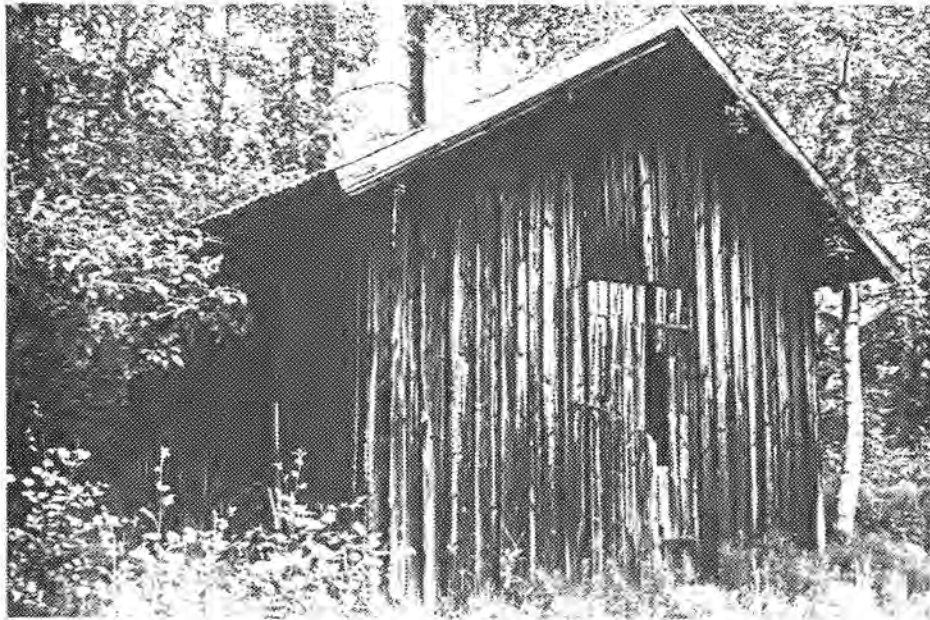
VURDERING: Det er behov for en del restaurering av smia. Da den inngår i et verneverdig anlegg.

NØDVENDIG RESTAURERING: Smia må ha ny kledning og ny dør.

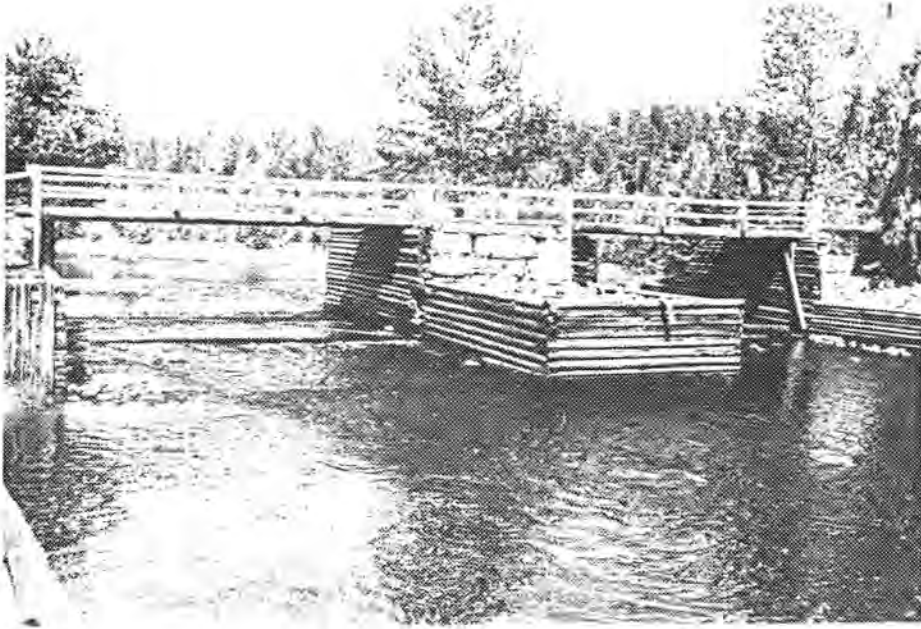
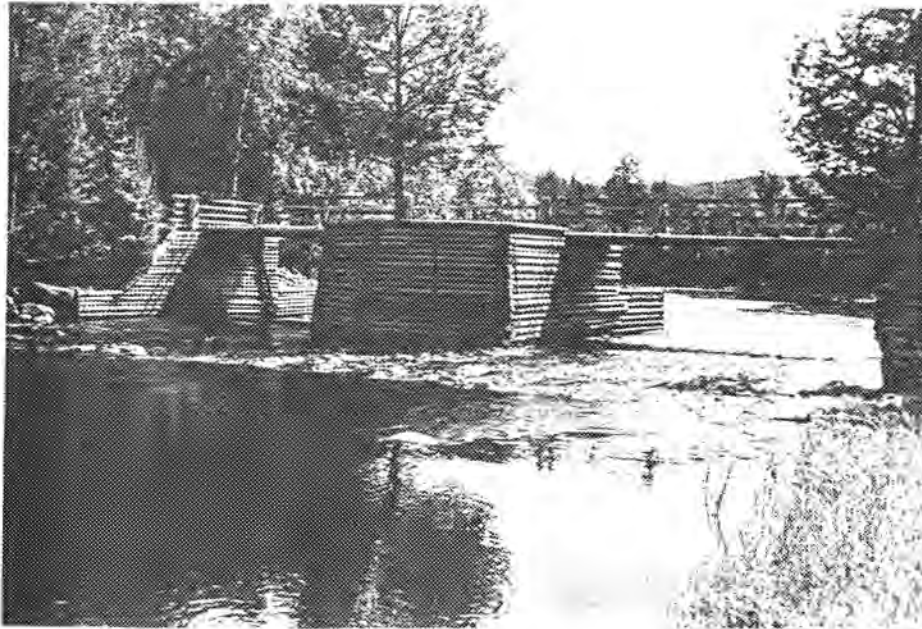
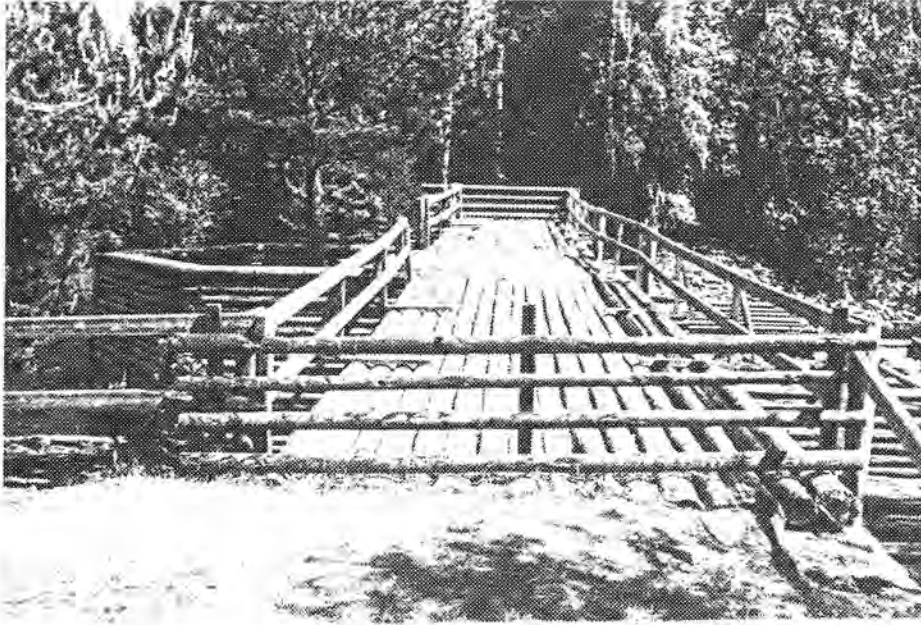
VURDERING AV OBJEKTET: Kynndammen er i forholdsvis bra stand. Det er likevel behov for en delvedlikehold. Da det dreier seg om et stort anlegg, medfører restaurering forholdsvis store kostnader. Damanlegget har meget høy verneverdi og bør prioriteres høyt.

NØDVENDIG RESTAURERING: Dammens østre løp må ha ny bru, samtidig bør bru, damarmer og steinkiste i midten, sikres med et rekkverk. Ny grind på østsiden av dammen. Damveggen på midtre steinkiste må festes. Tømmer må skiftes på vestre og midtre steinkiste, samt på tømmerforstøtningen mellom vestre damkar og betongmuren.

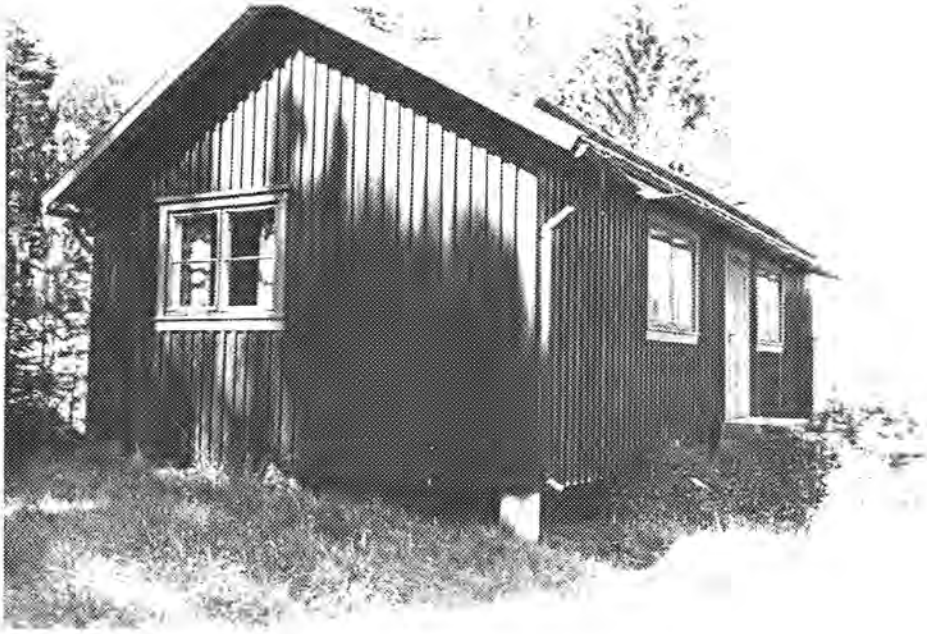
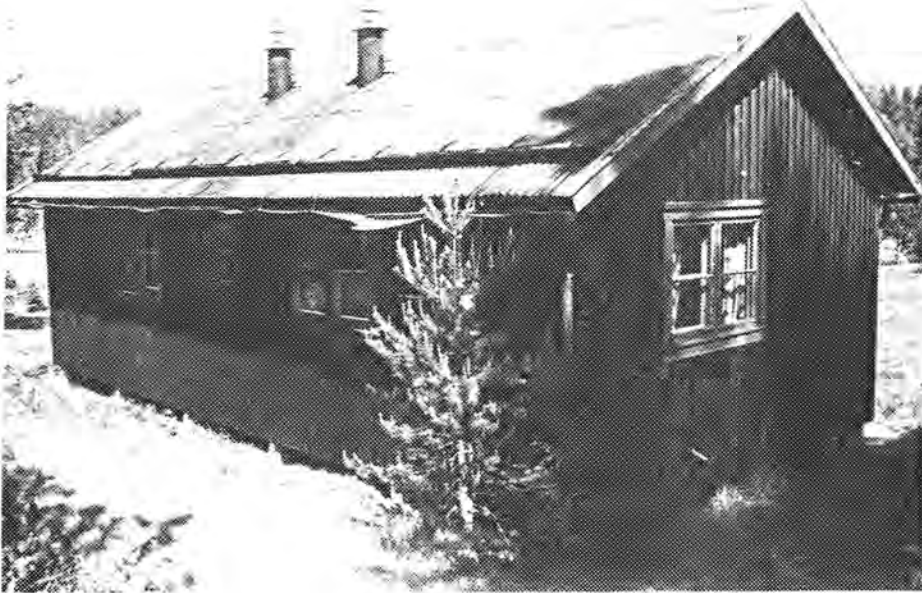
VURDERING: Koia bør restaureres og bevares som en del av et verneverdig miljø.

NØDVENDIG RESTAURERING: Koia må ha nye takrenner og gulvet må isoleres. Koia bør males med linoljemaling.

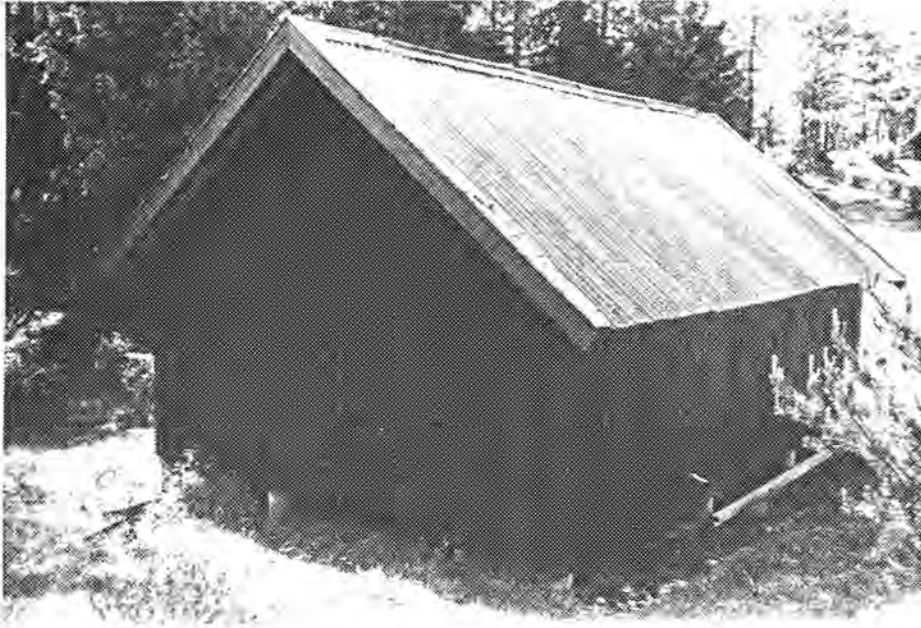
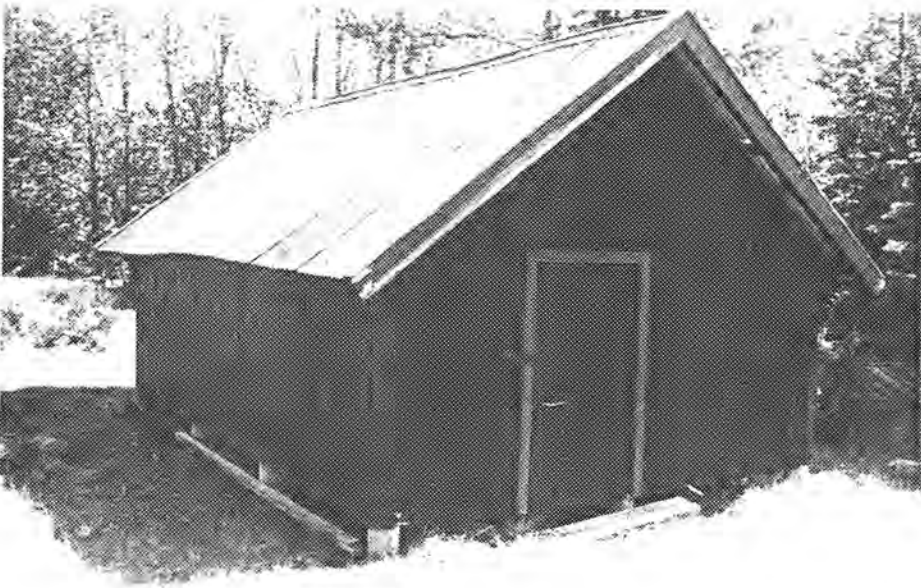
VURDERING: Båthuset bør bevares som en del av et verneverdig anlegg.

NØDVENDIG RESTAURERING: Bør males med linoljemaling.

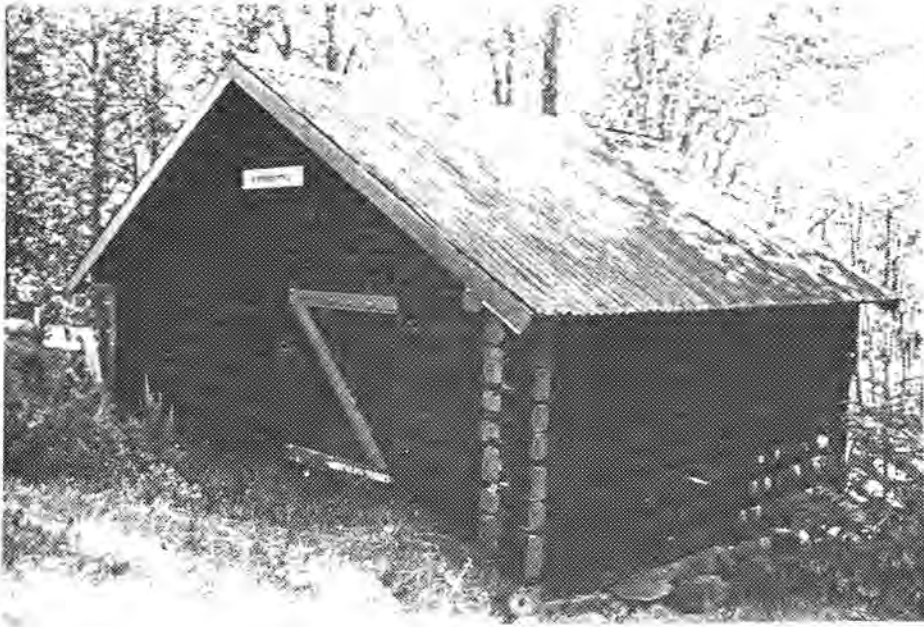
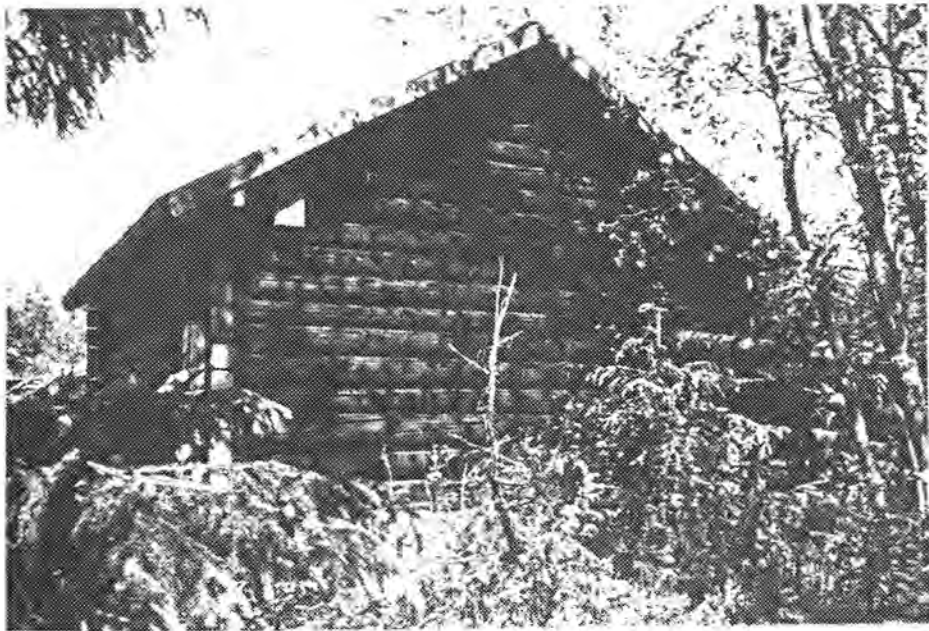
VURDERING: Bua bør bevares som en del av et verneverdig anlegg.

NØDVENDIG RESTAURERING: Bua bør males med linolje.

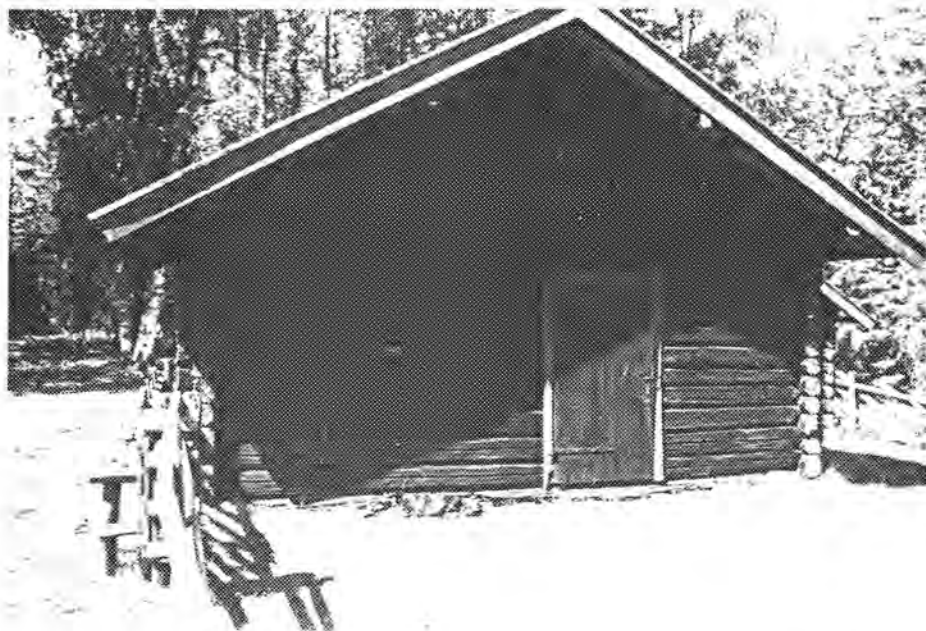
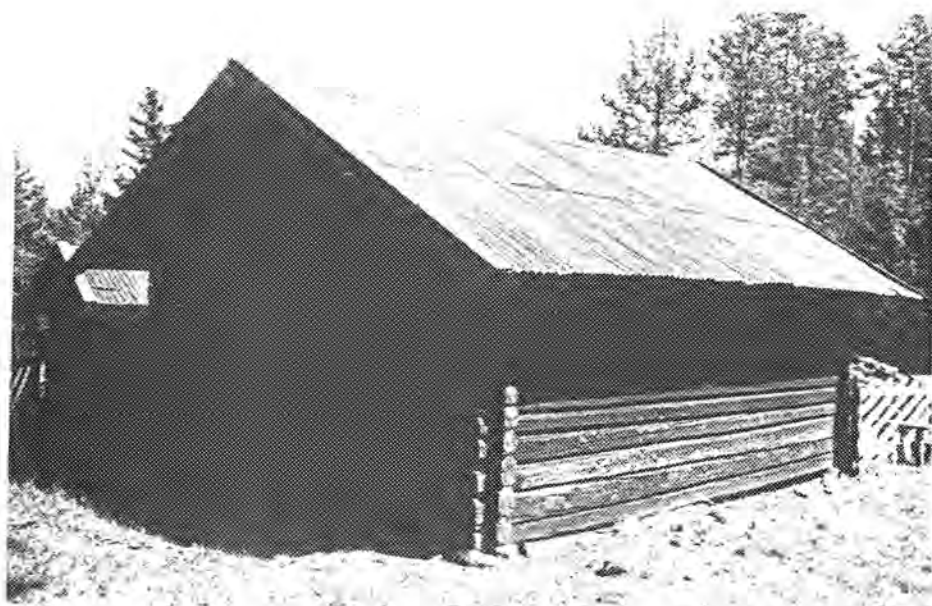
VURDERING: Denne bygningen har vært benyttet som småfjøs. Denne bygningen ligger inne på selve vollen blant den øvrige bebyggelsen. Bør bevares som en del av et verneverdig anlegg.

NØDVENDIG RESTAURERING: Fjøset bør få takrenner og bør males med linolje.

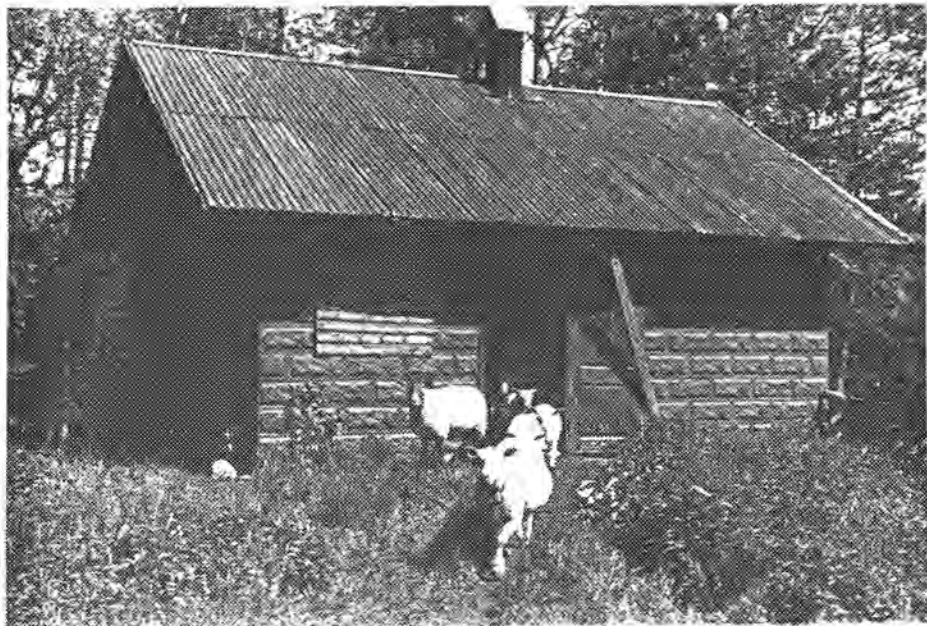
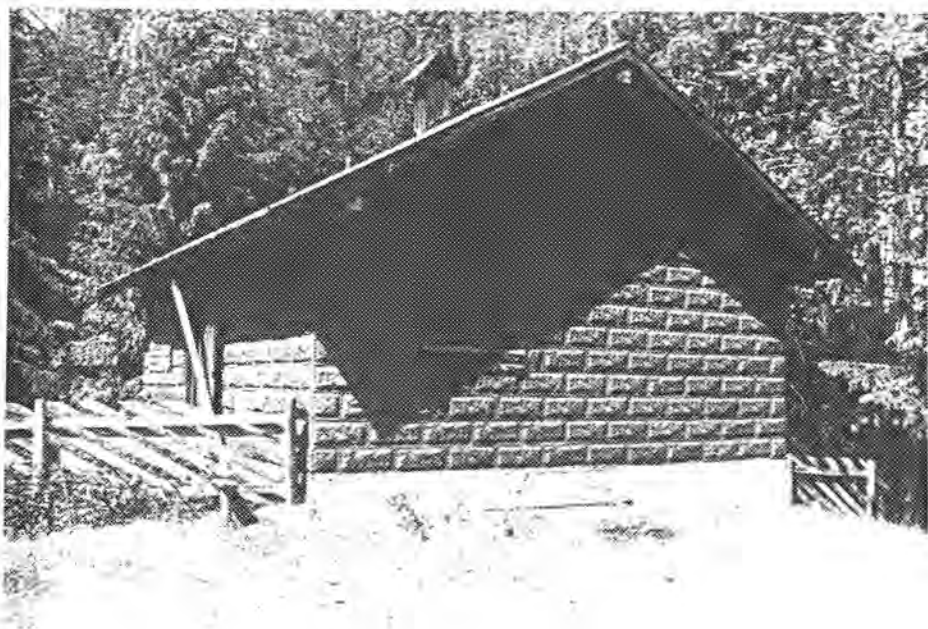
**VURDERING:** Bebyggelsen ved Kynndammen har i en periode rundt Annen Verdenskrig vært benyttet til permanent bosetting. For å dokumentere denne bruken av anlegget bør det vurderes om også fjøset skal restaureres og bevares.

**NØDVENDIG RESTAURERING:** Alt trevirke innvendig må skiftes, fjøset bør også males med linoljemaling.

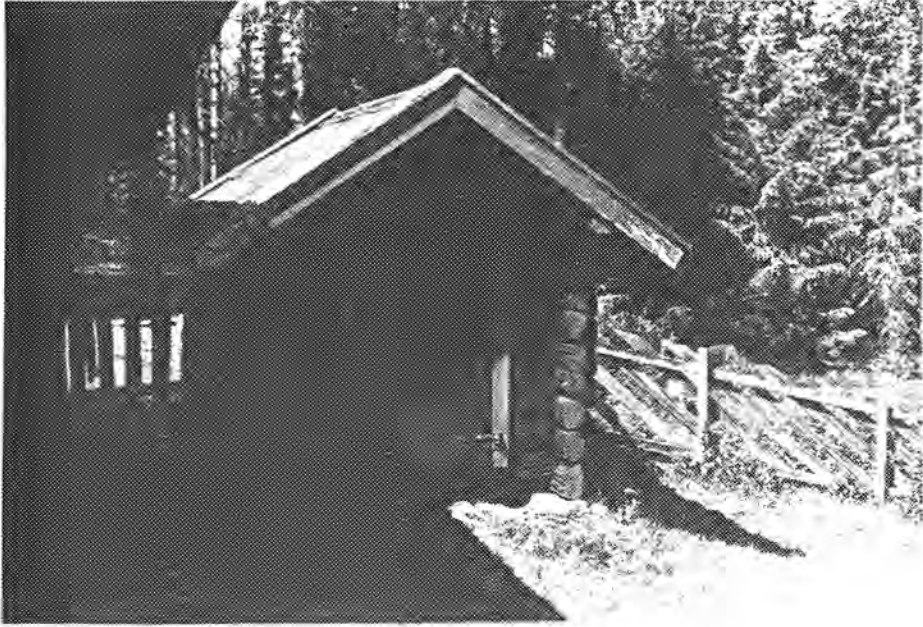
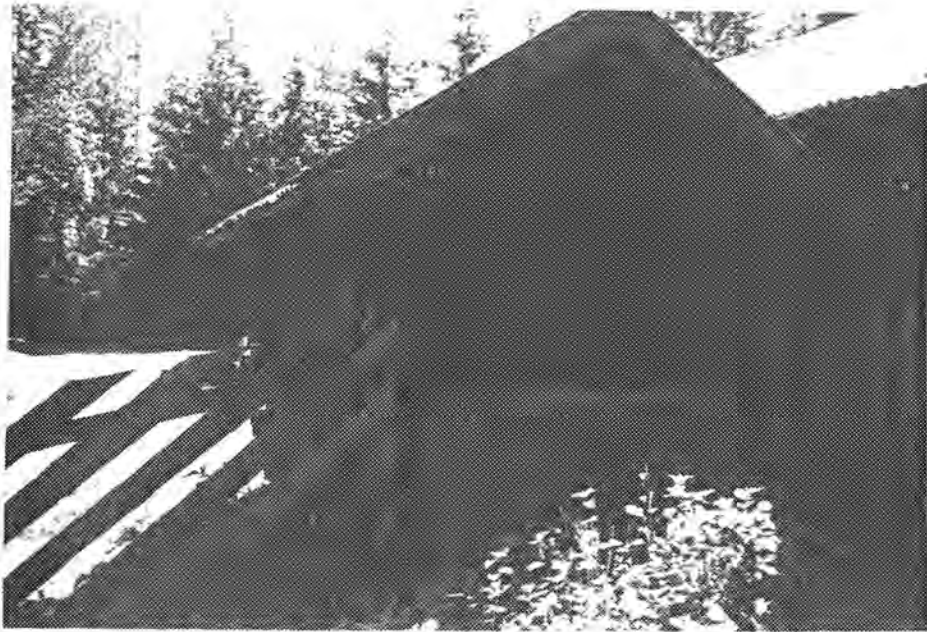
VURDERING: Doen bevares som en del av et verneverdig anlegg.

NØDVENDIG RESTAURERING: Doen bør få takrenner, samt males med linoljemaling.

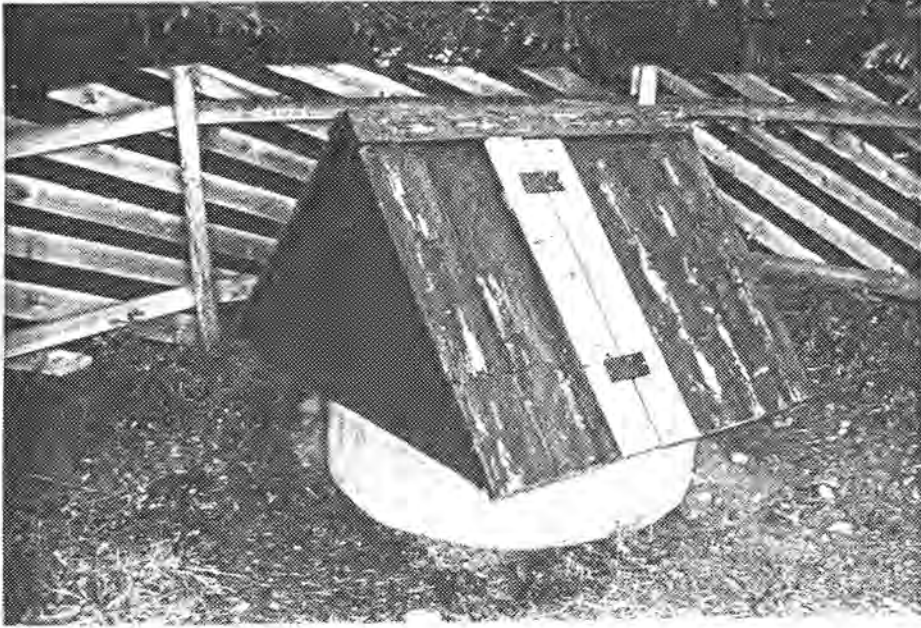
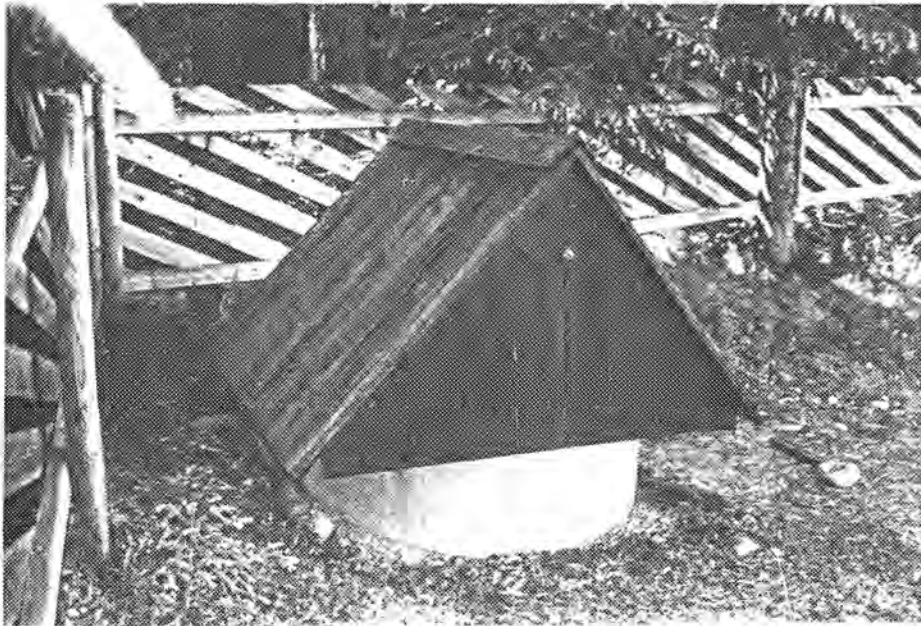
VURDERING: Brønnhuset bevares som en del av et verneverdig anlegg.

NØDVENDIG RESTAURERING: Brønnhuset bør males med linoljemaling.

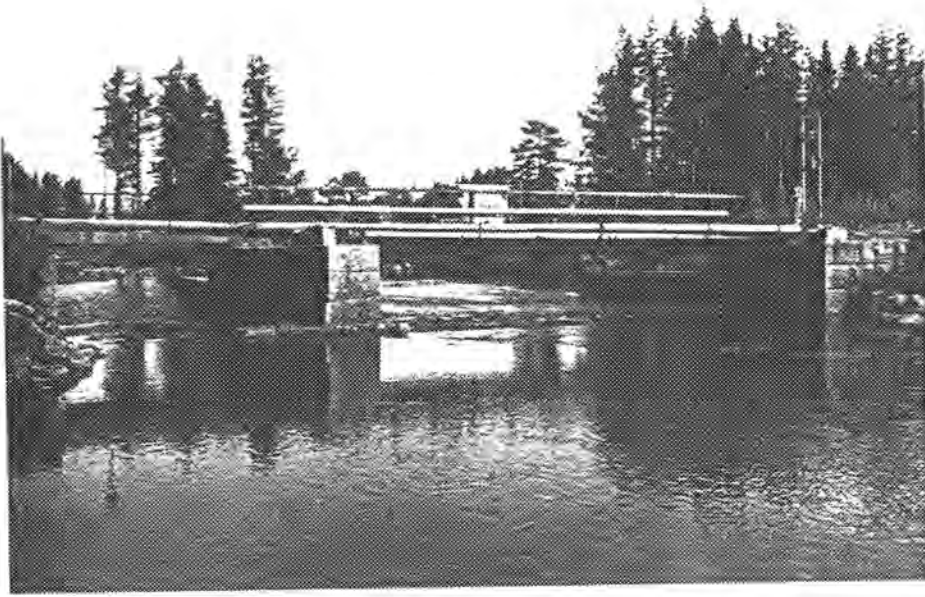
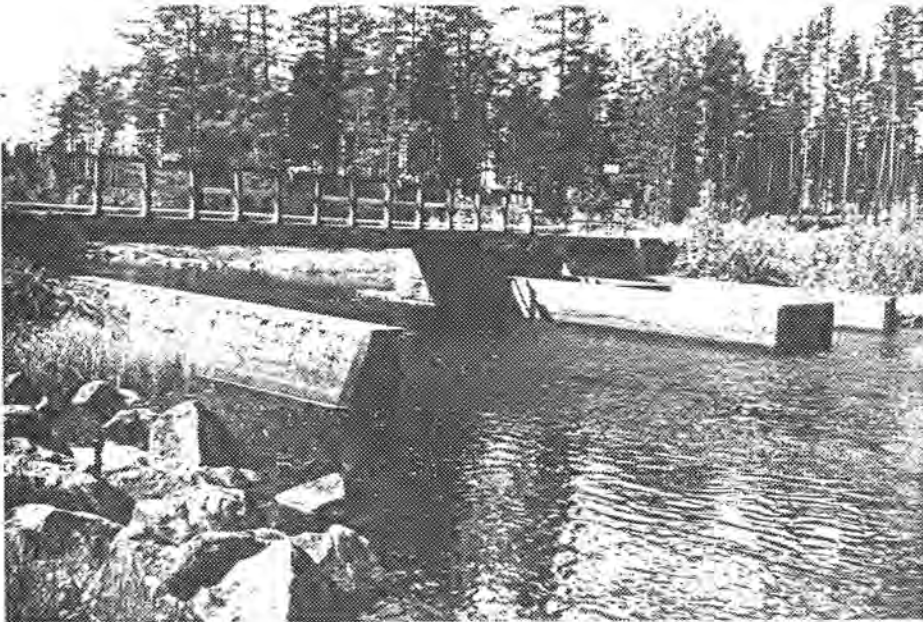
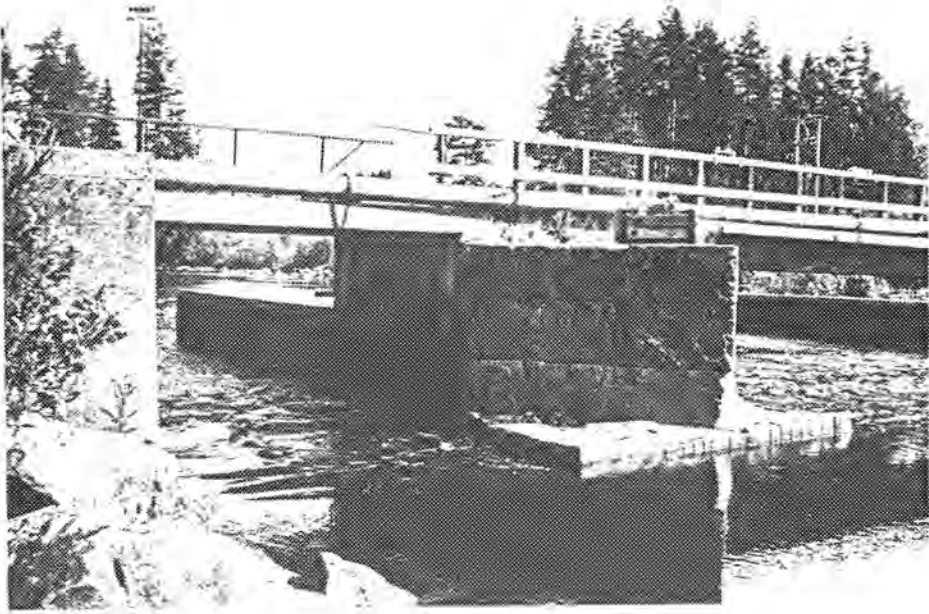
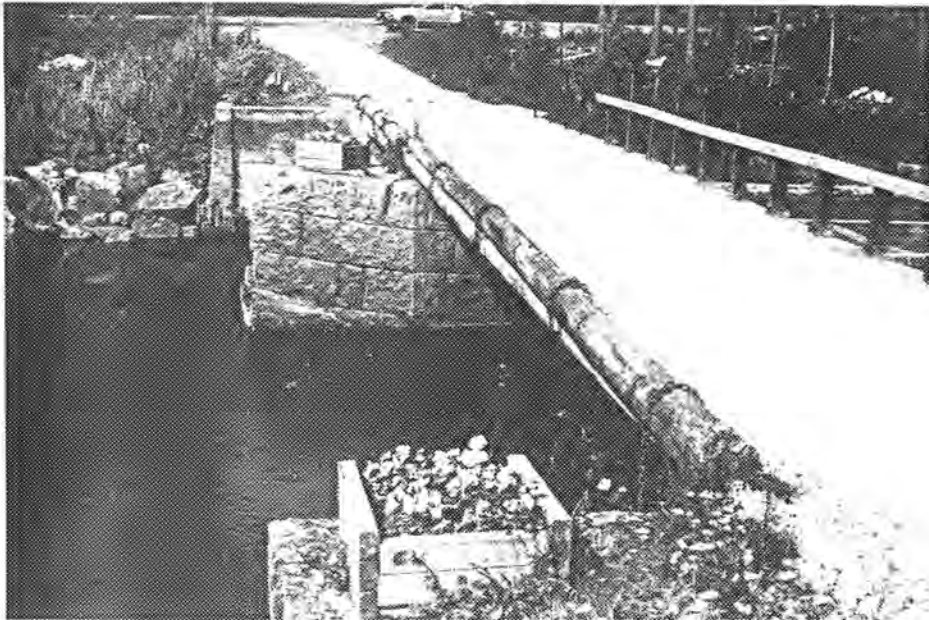
VURDERING AV OBJEKTET: Dammen er i god stand og vil stå i mange år uten at det er påkrevet med restaureringsarbeider.

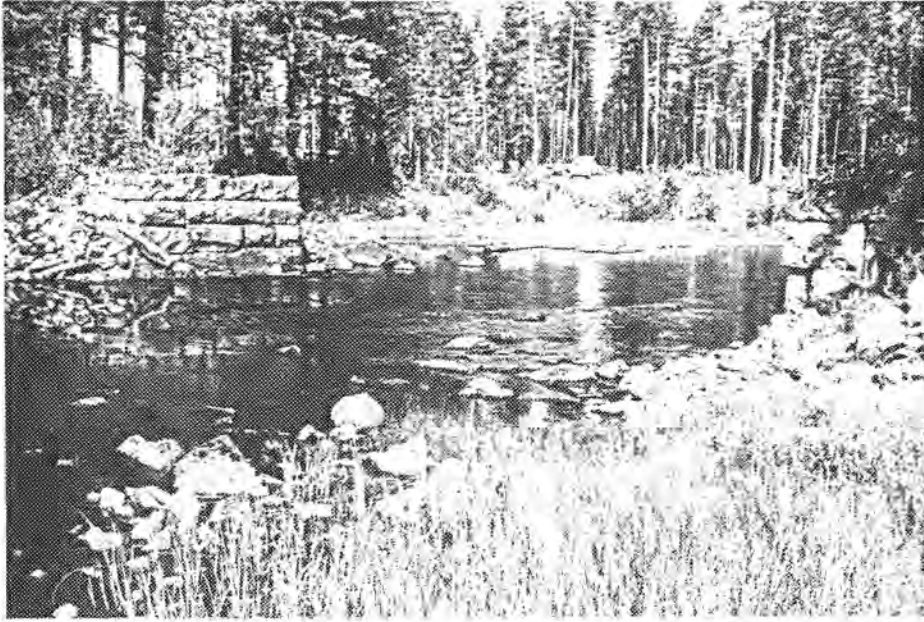
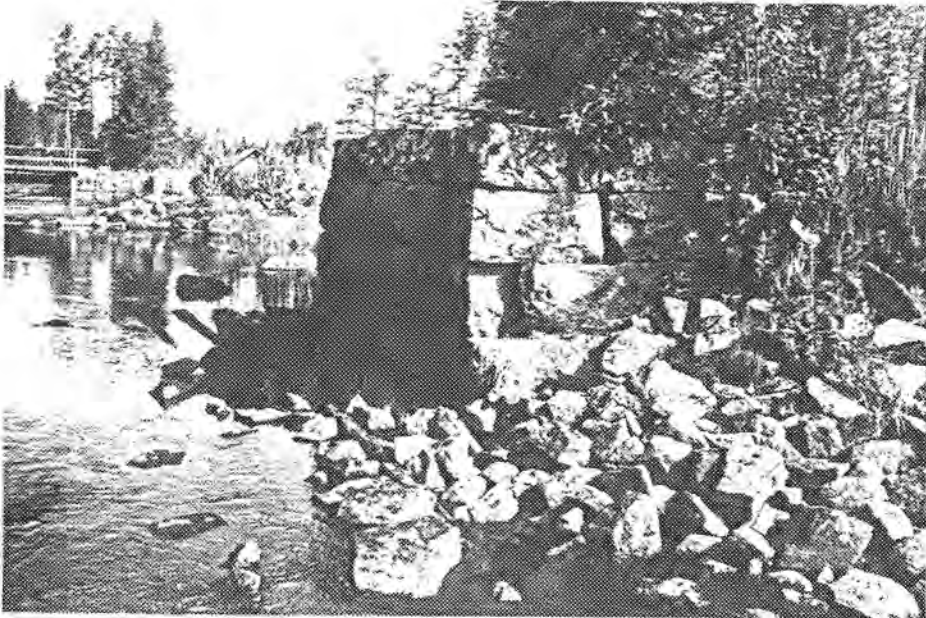
VURDERING AV OBJEKTET: Dammen trenger omfattende restaurering, da alle trekonstruksjoner må gjenoppbygges. Restaurering av denne dammen bør gis lav prioritering.
