# HANDLINGSPLAN FLÖTERINNRETNINGER

HEDMARK FYLKESKOMMUNE

DEL X

0425 ÅSNES KOMMUNE

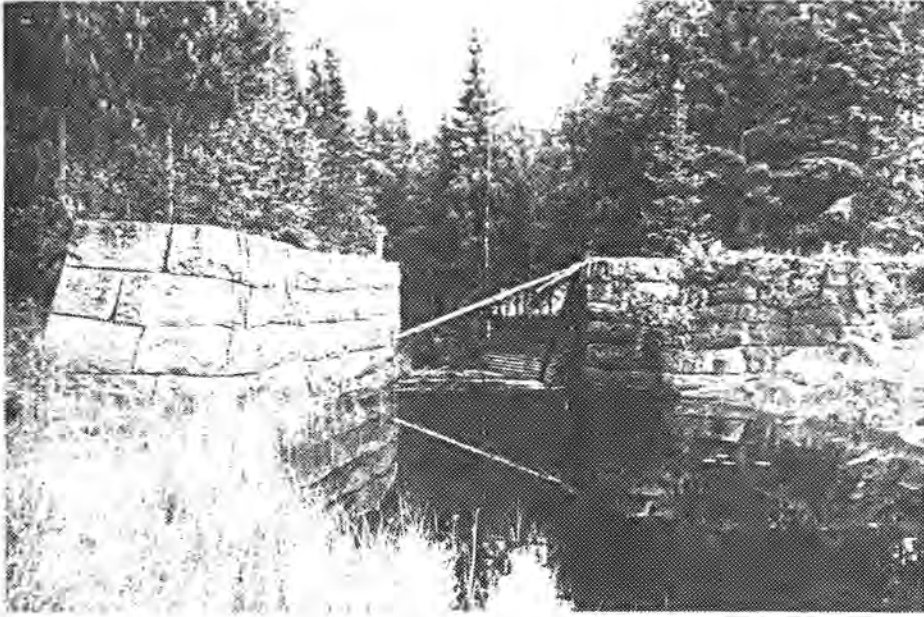
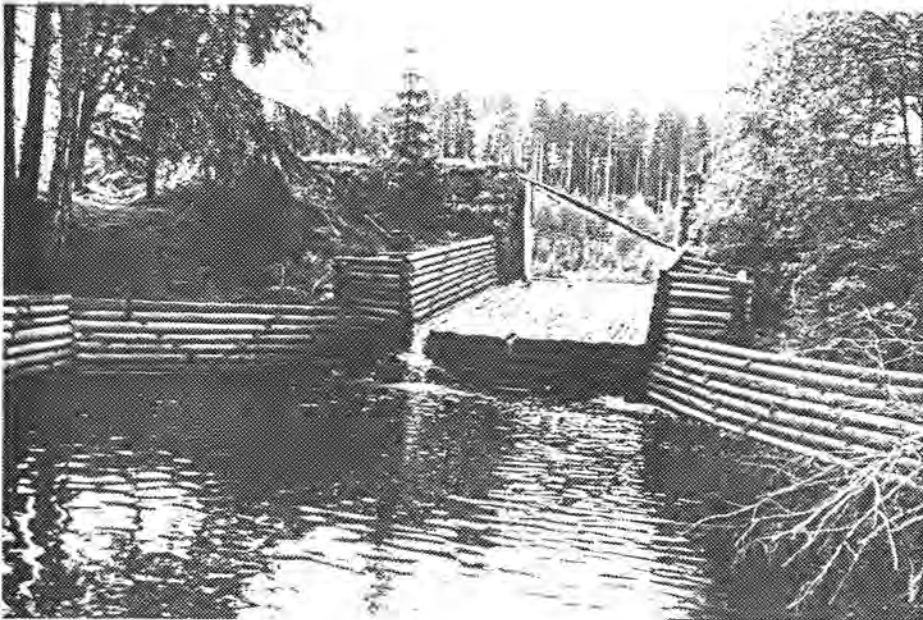
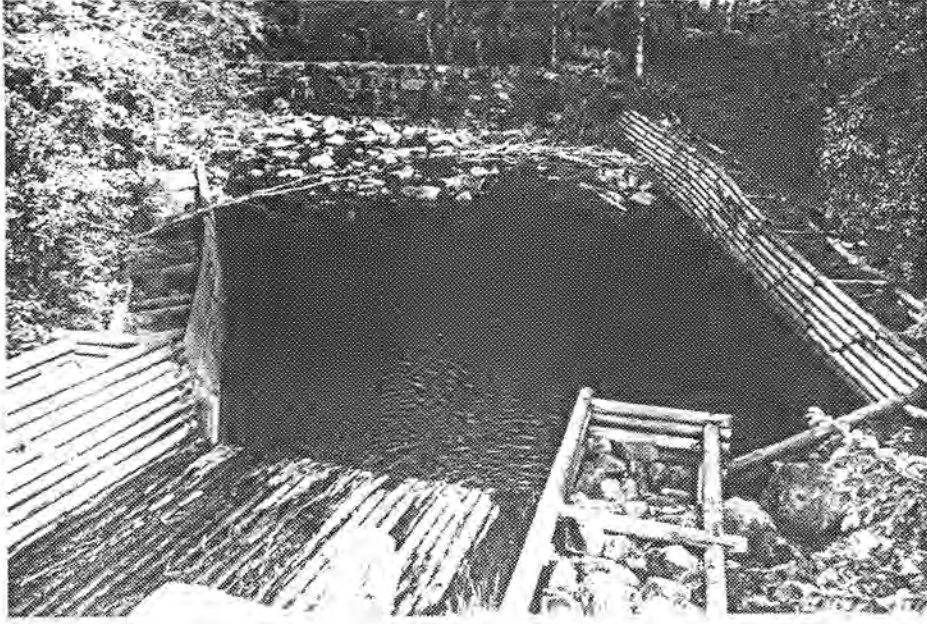
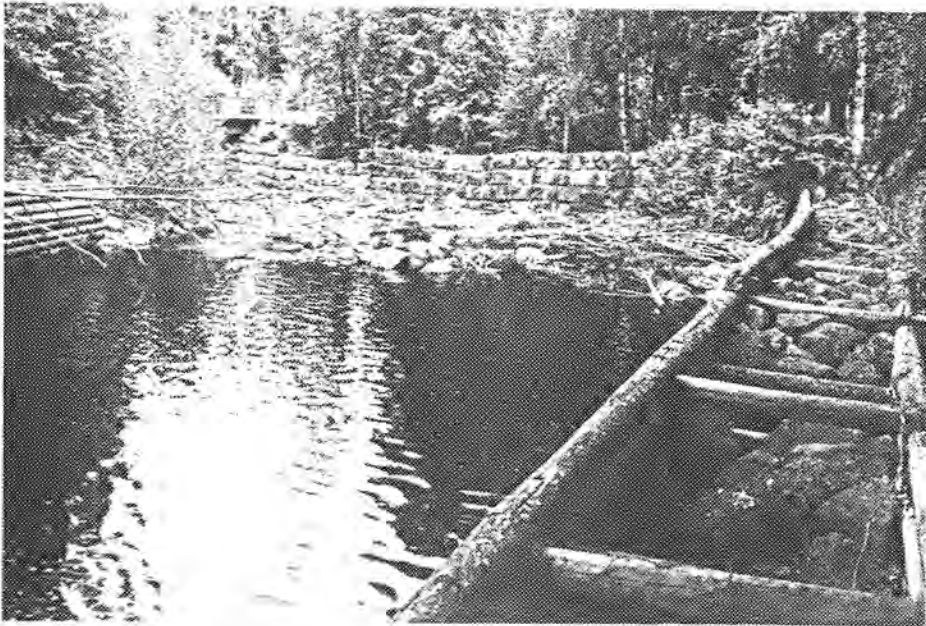
VURDERING AV OBJEKTET: Tyskedammen er en ordinær nåledam. I tilknytning til anlegget et det store skådamsystemer. Damanlegget et i forholdsvis god stand. Dammen bør prioriteres.

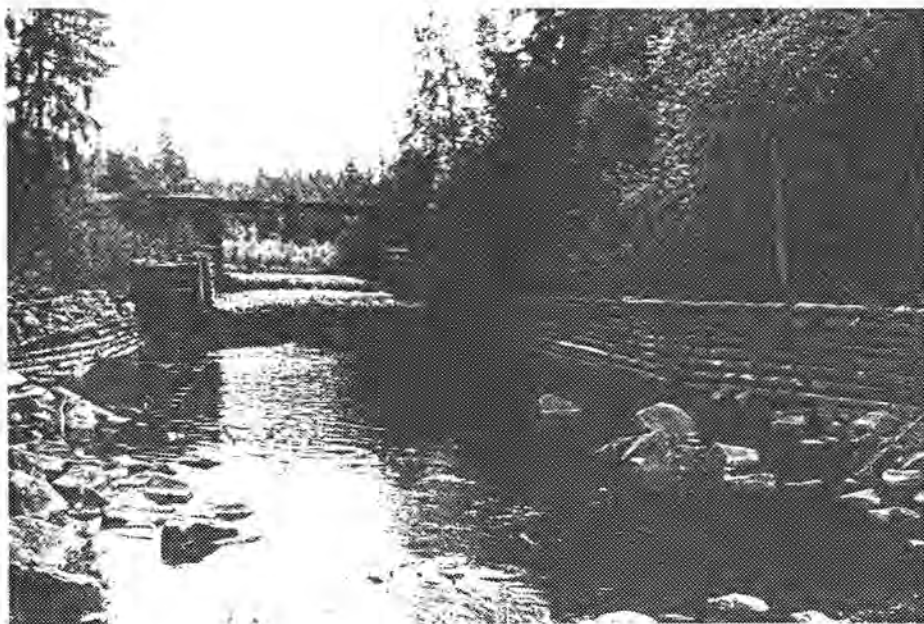
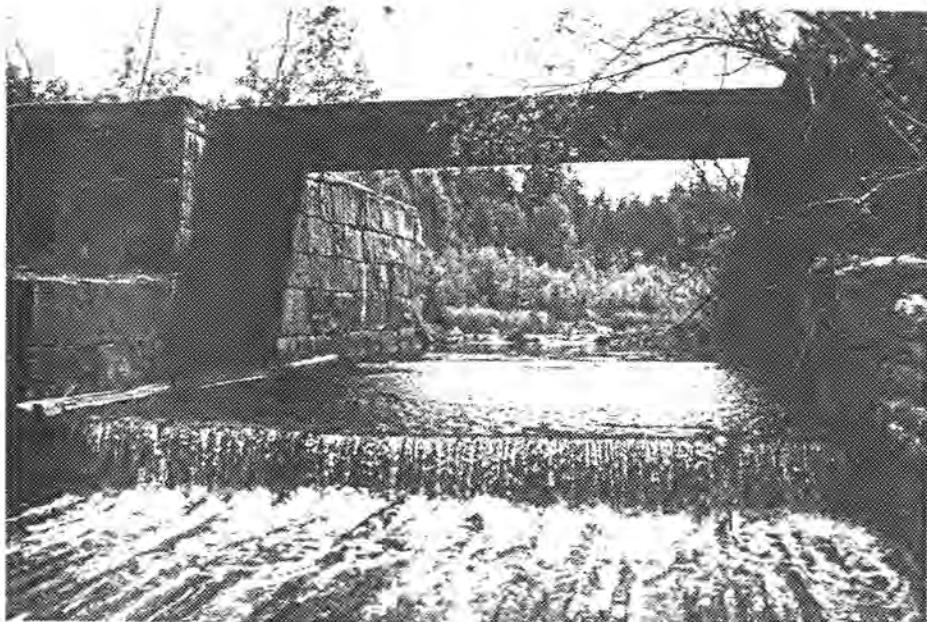
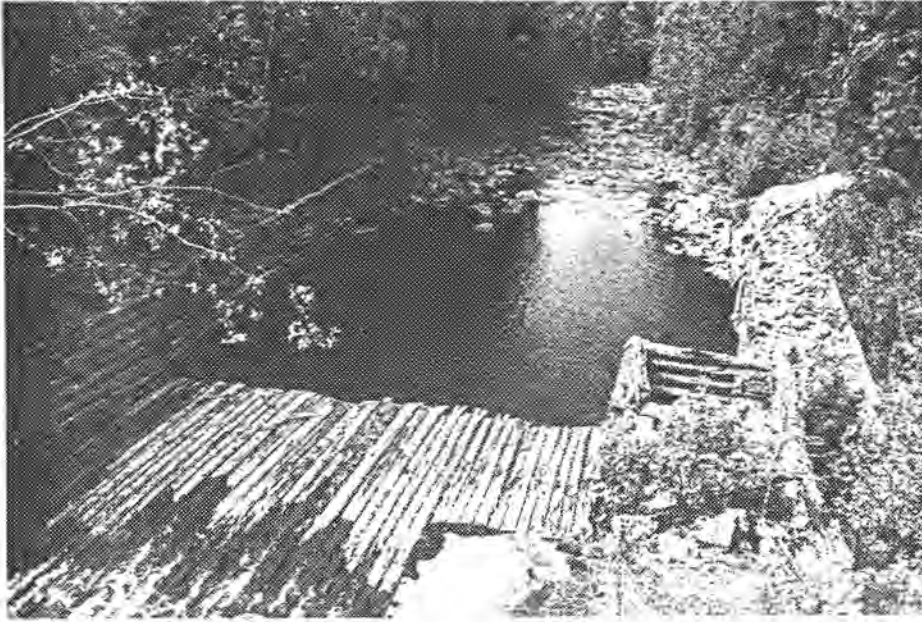
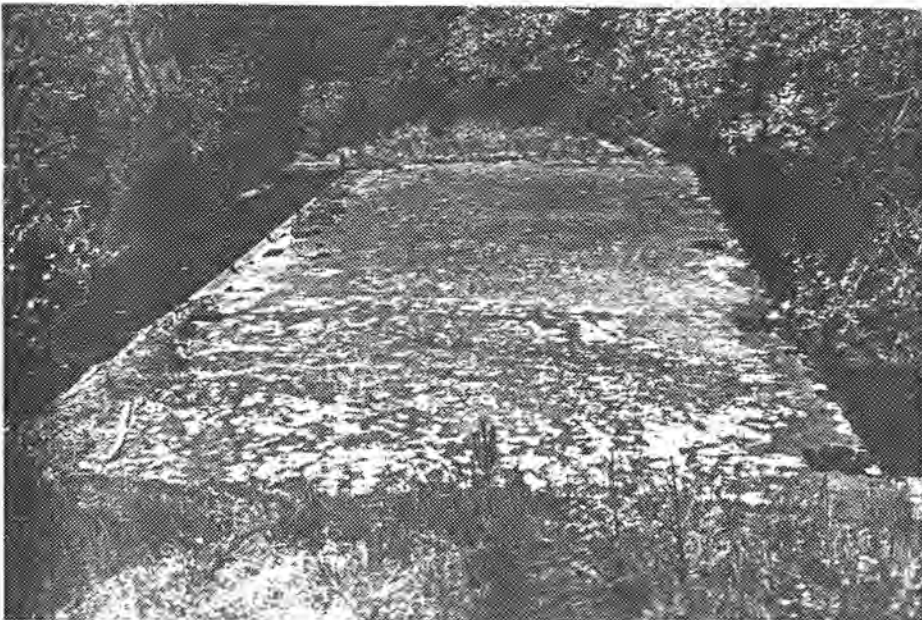
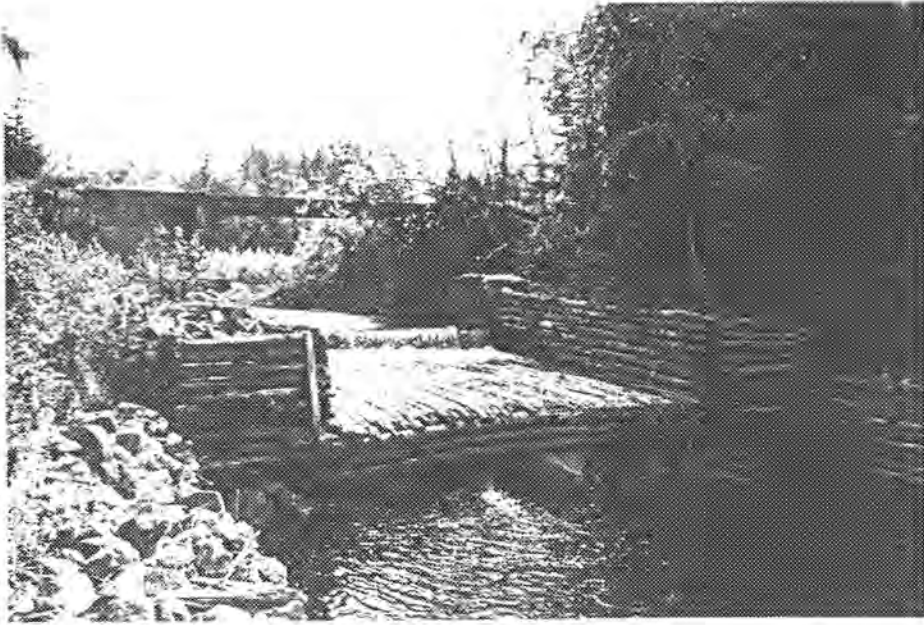
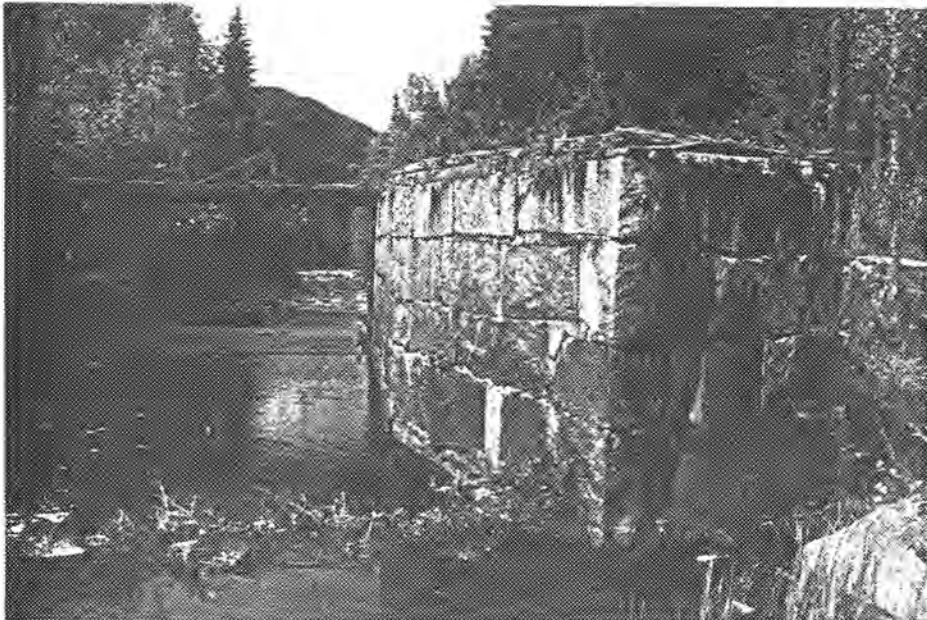
VURDERING AV OBJEKTET: Ordinær nåledam i forholdsvis god stand. Anlegget er verneverdig.
