HANDLINGSPLAN FLÖTERINNRETNINGER

HEDMARK FYLKESKOMMUNE

0426 VÅLER KOMMUNE

HANDLINGSPLAN FLØTERINNRETNINGER 1993

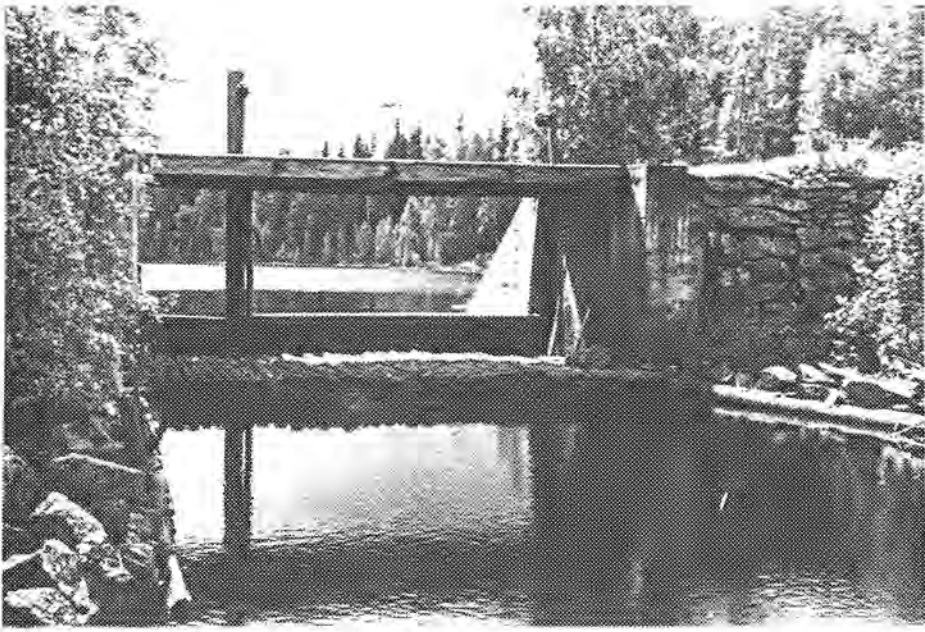
VURDERING AV OBJEKTET: Storbronkdammen er en ordinær nåledam. Den er i forholdsvis god stand. Det er kun behov for mindre restaureringsarbeider. Bør prioriteres.

Storbronkdammen, sett fra sør

Tømmer	kr. 4 300,-
Materialer	kr. 6 200,-
Spiker, skruer etc.	kr. 400,-
Transport	kr. 800,-
Lønn 10 dagsverk	kr. 7 400,-
Total kostnadsoverslag	kr. 19 100,-
=====

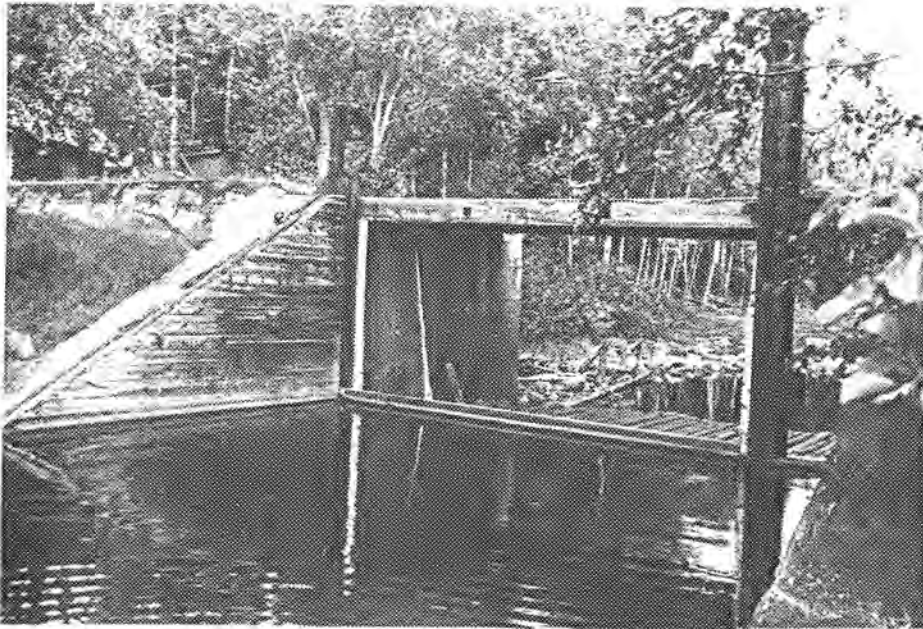
Storbronkdammen, sett fra nord/vest

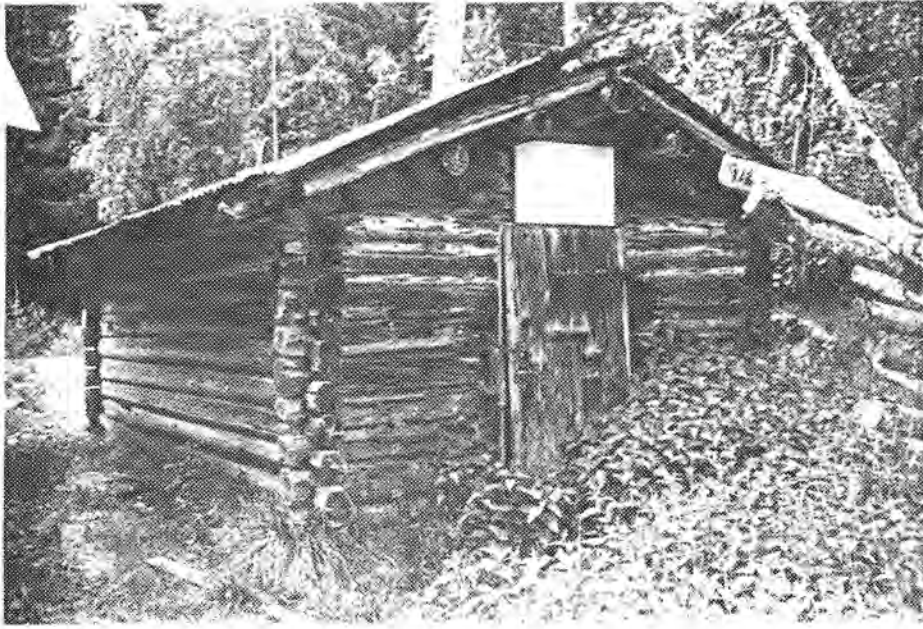
VURDERING: Stallen er i forholdsvis god stand og det er kun påkrevet med mindre restaureringsarbeider. Stallen bør settes i stand og bevares som en del av et fløteranlegg.

Stall (uthus), Storbronkdammen, sett fra vest

Materialer	kr. 5 100,-
Spiker, skruer etc.	kr. 200,-
Transport	kr. 400,-
Lønn 1 dagsverk	kr. 800,-
<u>Totalt kostnadsoverslag</u>	<u>kr. 6 500,-</u>
=====	=====

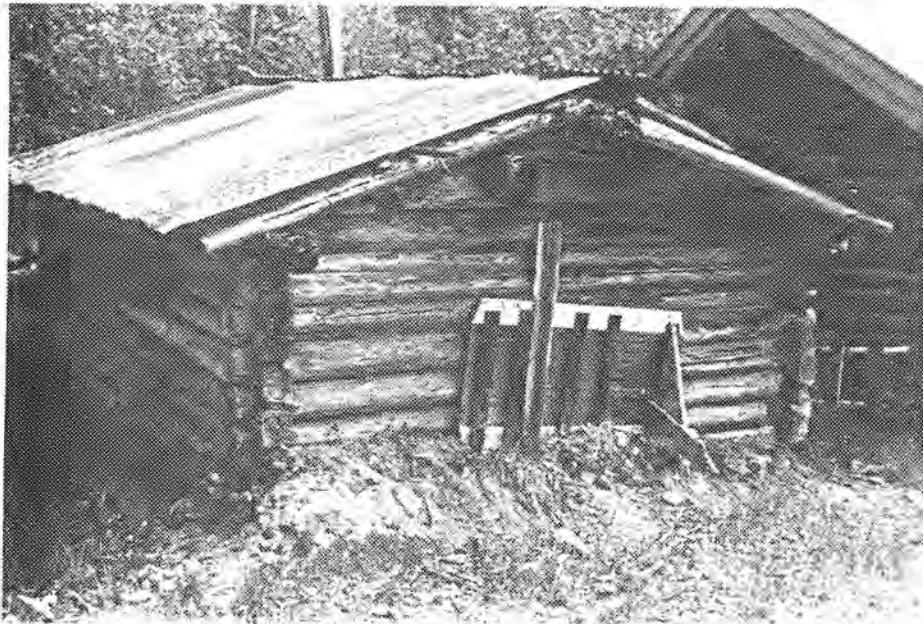
Stall (uthus), Storbronkdammen, sett fra øst

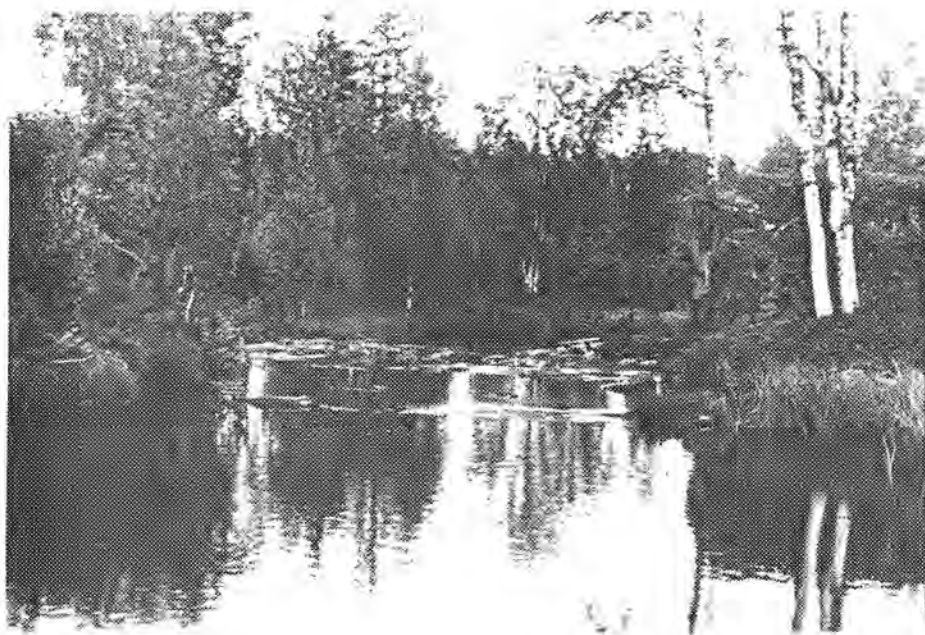
VURDERING AV OBJEKTET: Damkar og damarmer er oppført i stein og trenger ingen restaurering. Skal dammen settes i funksjonsdyktig stand er det påkrevet å bygge opp igjen samtlige trekonstruksjoner. Dette medfører store restaureringskostnader. Det kan derfor være et alternativ å kun bygge opp igjen dambrua, som vil medføre en kostnad på kr. 10 000. Da dammen er en del av et verneverdig vassdrag, bør den bevares.

Veltdammen, sett fra øst

Tømmer	kr. 16 700,-
Materialer	kr. 8 300,-
Spiker, skruer etc.	kr. 800,-
Transport	kr. 2 200,-
Lønn 65 dagsverk	kr. 46 900,-
Total kostnadsoverslag	kr. 74 900,-
=====

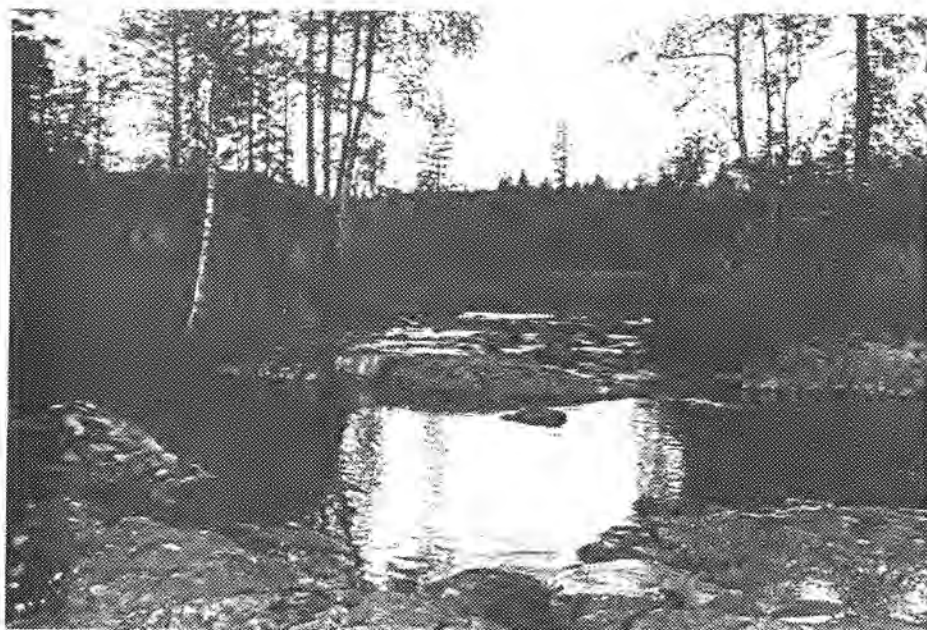
Veltdammen, sett fra nord/vest

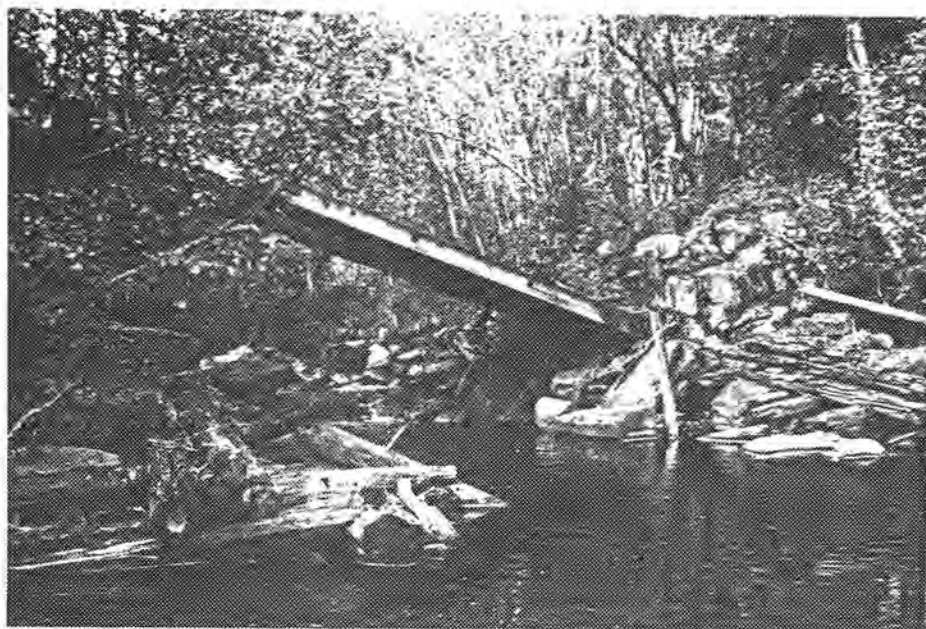
VURDERING AV OBJEKTET: Dammen er å anse som ruin. Restaurering anbefales ikke.

Rest av Sätermyrdammen, sett fra vest

KOSTNADSOVERSLAG: Det er ikke utarbeidet kalkyle for restaureringskostnadene for dette anlegget. Damkar, damarmer samt alle trekonstruksjonene må bygges opp på nytt.

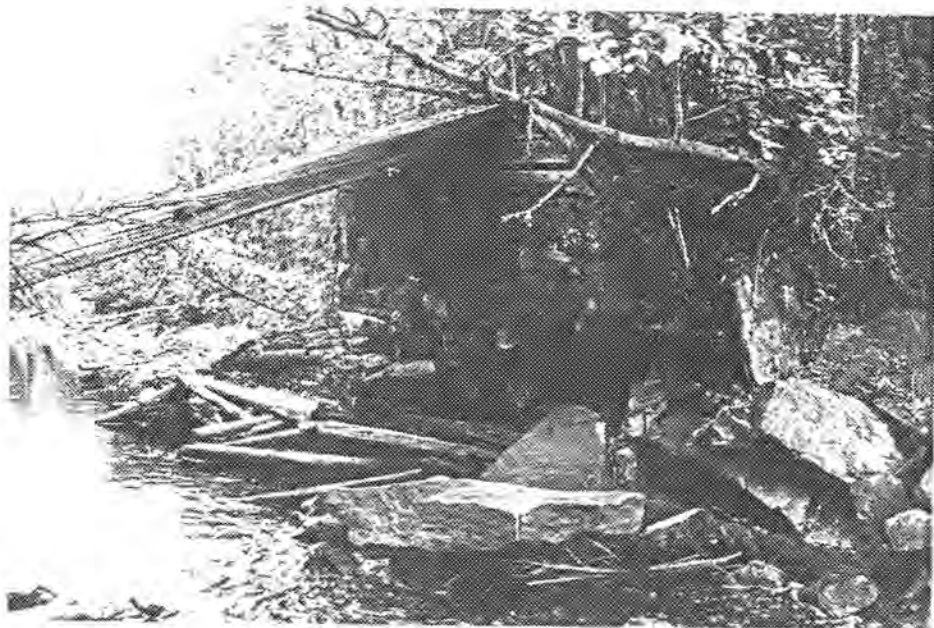
Detalj av damkar, sett fra øst

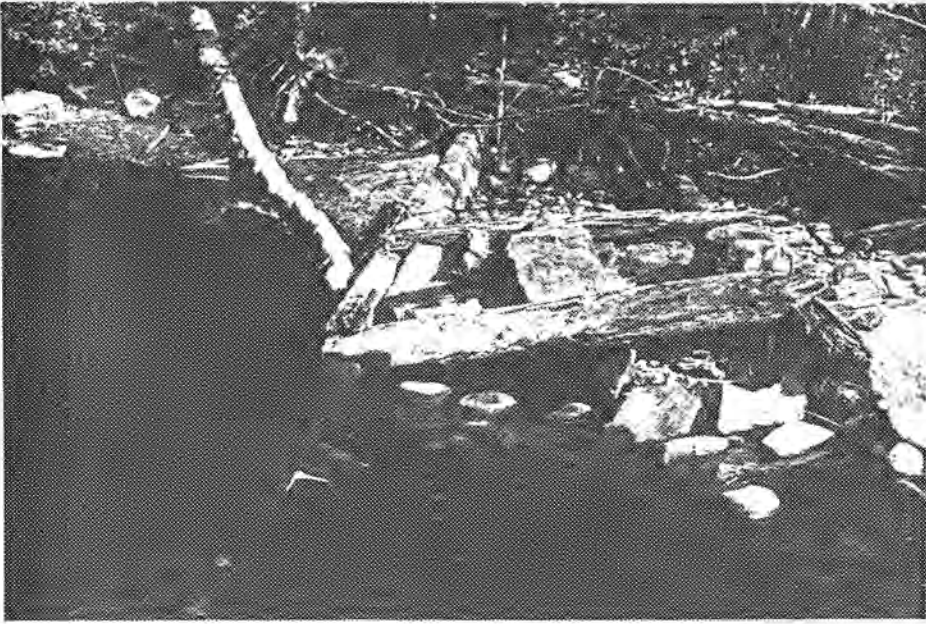
VURDERING AV OBJEKTET: Dammen anbefales bevart som ruin.

Ruin (gamle) Sætermyrdammen, sett fra nord

KOSTNADSOVERSLAG: Det er ikke utarbeidet kalkyle over restaureringskostnadene. Hele anlegget er i så dårlig forfatning at restaurering ikke ansees som aktuelt.

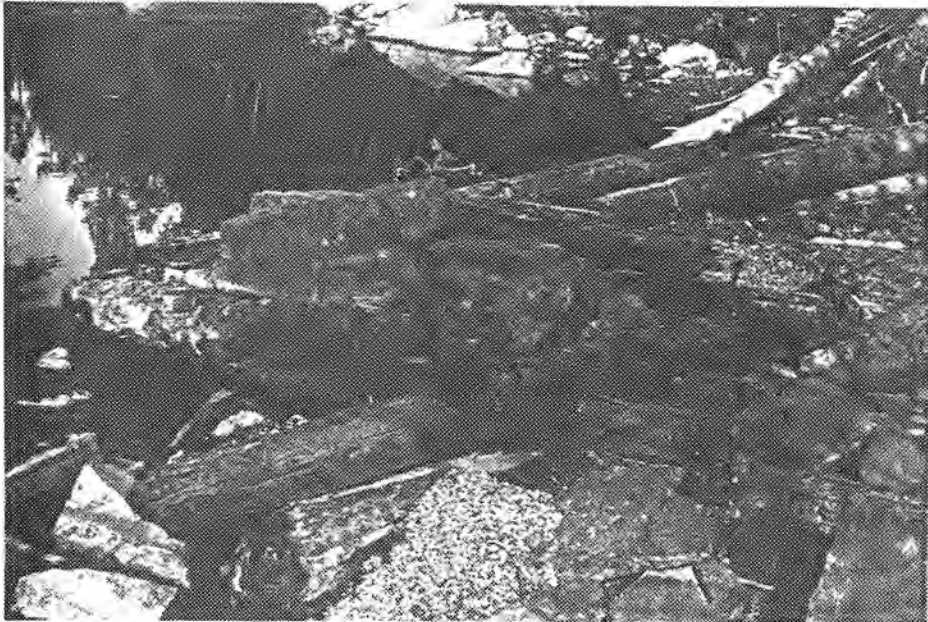
Ruin (gamle) Sætermyrdammen, sett fra vest

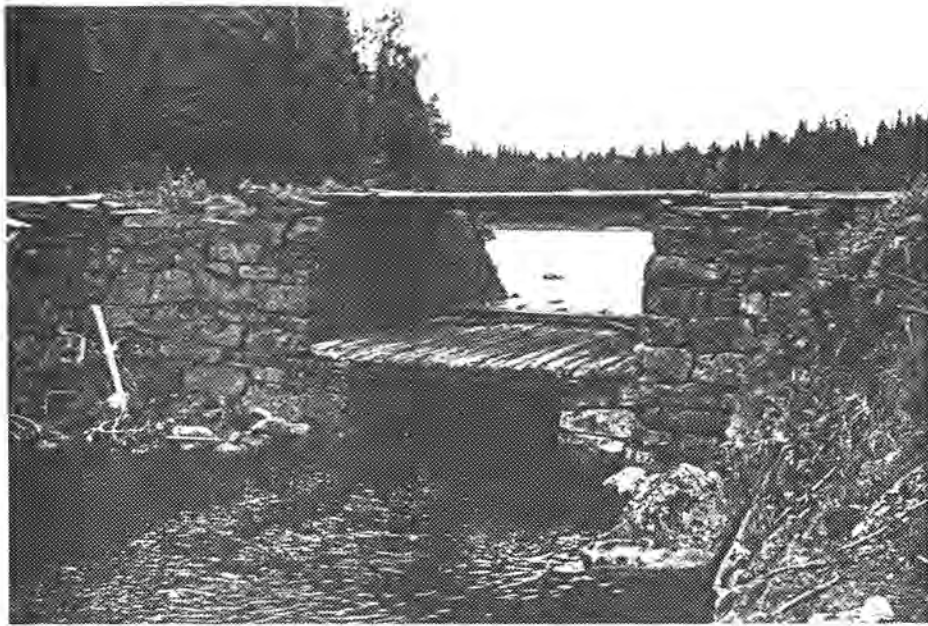
VURDERING AV OBJEKTET: Eidsmangdammen er en nåledam i god stand. Det er kun behov for mindre restaureringsarbeider. Dammen bør prioriteres.

Eidsmangdammen, sett fra sør/vest

Materialer	kr. 6 600,-
Spiker, skruer etc.	kr. 600,-
Transport	kr. 800,-
Lønn 10 dagsverk	kr. 7 300,-
<hr/> Totalt kostnadsoverslag	<hr/> kr 15 300,-
=====	=====

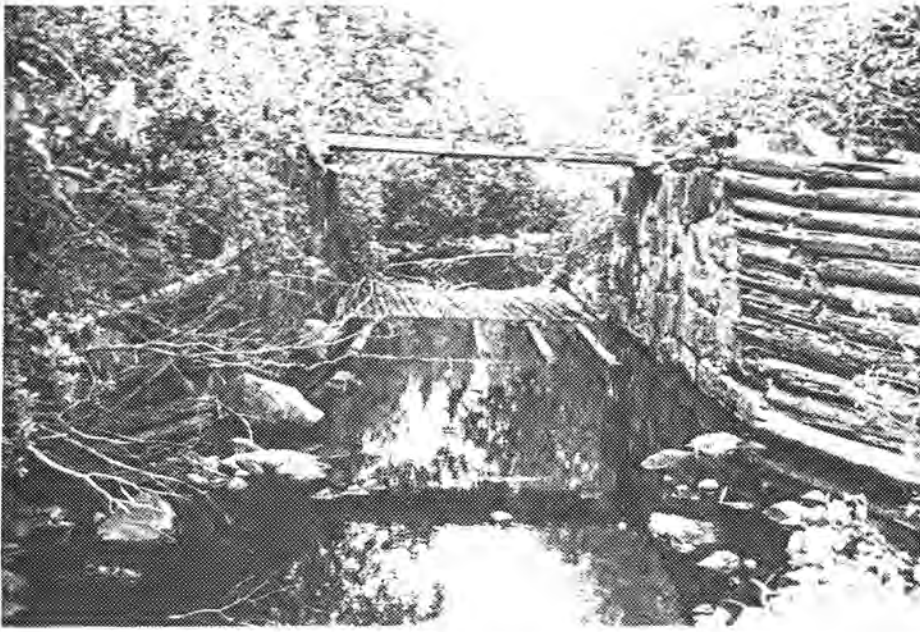
VURDERING AV OBJEKTET: Mosefløgdammen ligger i et prioritert vassdrag og representerer viktig fløtningshistorisk dokumentasjon av fløtervirksomheten i Kynna. Dammen bør gis høy prioritering.

Mosefløgdammen, sett fra nord/øst

Sum kostnadsoverslag	kr. 49 400,-
=====

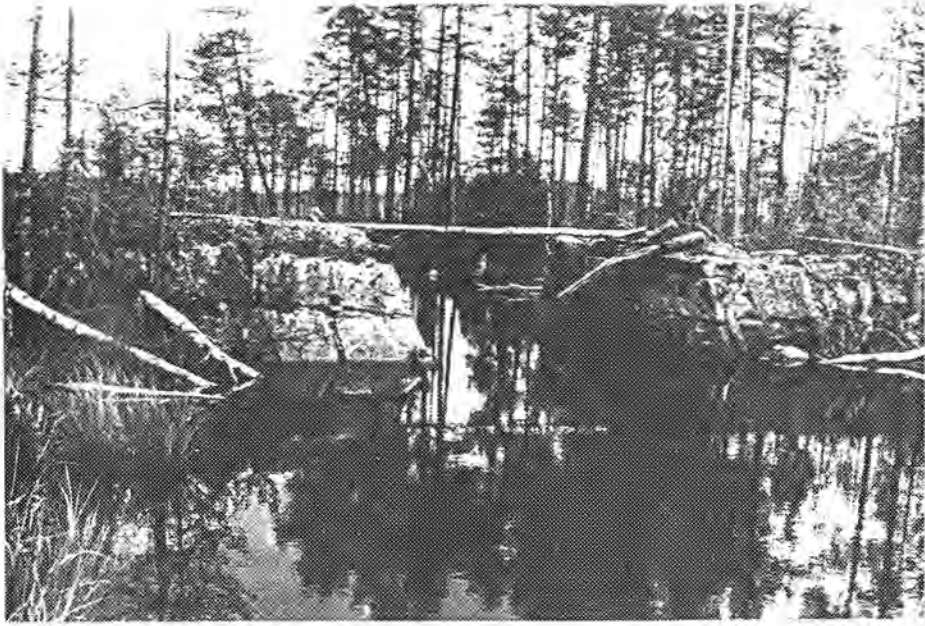
VURDERING AV OBJEKTET: Stenmyrdammen har vært en ordinær nåledam. Damkar og damarmer er bygd opp av kilt stein og er i bra stand. Derimot må alle trekonstruksjoner gjenoppbygges, noe som medfører store kostnader. Det kan derfor være et alternativ å kun bygge opp igjen dambrua som vil medføre en kostnad på kr. 9.000. Dammen er et viktig element i kulturlandskapet og bør bevares. Lav prioritet.

Stenmyrdammen, sett fra nord

Sum kostnadsoverslag	Kr 70.700,-
=====

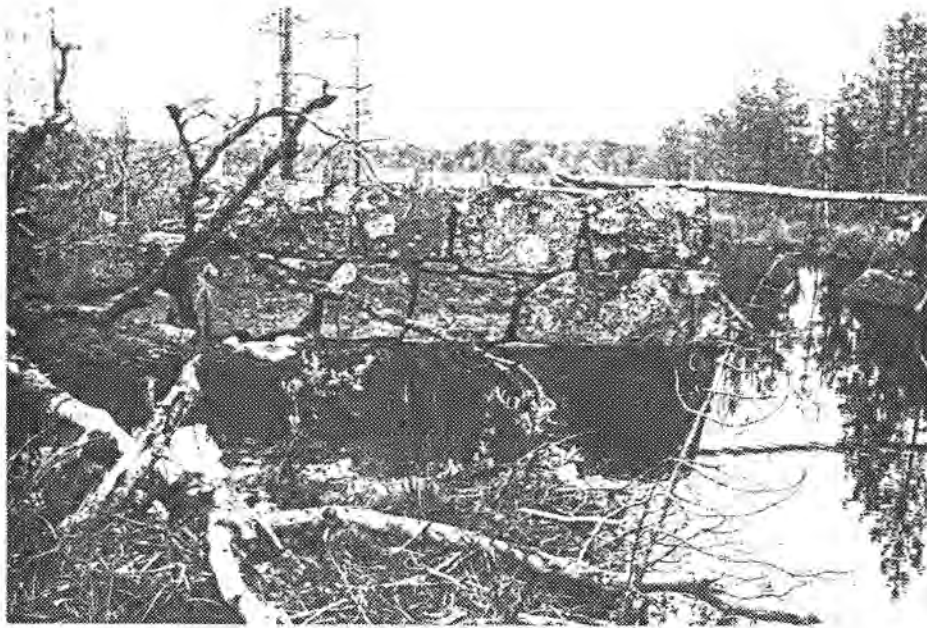
Detalj av damkar, sett fra nord/øst

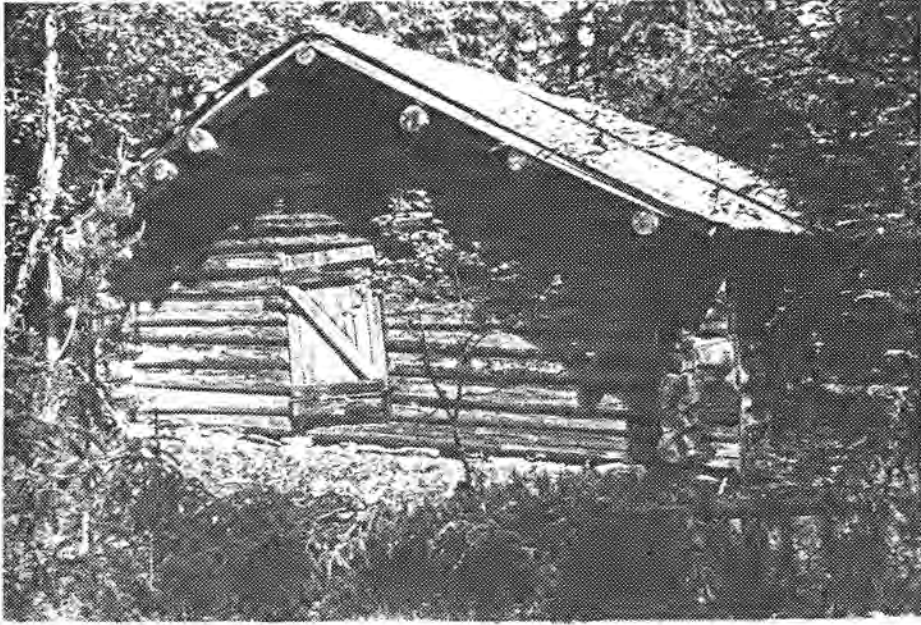
VURDERING: Koia er i forholdsvis god stand og det er kun behov for mindre restaureringsarbeider. Hvis koia skal bevares er det viktig at det legges nye mønepanner slik at taket blir tett.

Koie ved Stenmyrdammen, sett fra nord

Sum kostnadsoverslag	Kr 5.200,-
=====

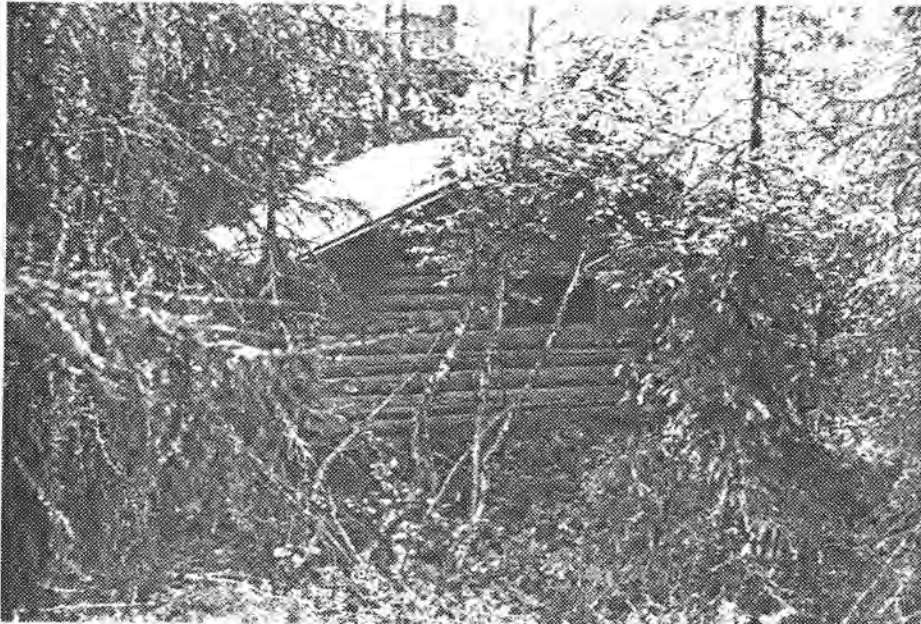
koie ved Stenmyrdammen, sett fra vest
