B01	2021-11-15	For info/kommentar hos eksterne parter	BorZun	StMyr	StMyr
Rev.	Dato	Beskrivelse	Utarbeidet	Fagkontroll	Godkjent
<small> Dette dokumentet er utarbeidet av Norconsult AS som del av det oppdraget som fremgår nedenfor. Opphavsretten tilhører Norconsult AS. Dokumentet må bare benyttes til det formål som oppdragsavtalen beskriver, og må ikke kopieres eller gjøres tilgjengelig på annen måte eller i større utstrækning enn formålet tillater. </small>					
Vestre Toten kommune					Målestokk (gjelder A1) 1:2000
Flomvurdering og overvannshåndtering Eina sentrum					
Befaringskart Drenerings-/overvannsplan					
Norconsult		Oppdragsnummer 52108848	Tegningsnummer OV-01	Revisjon B01

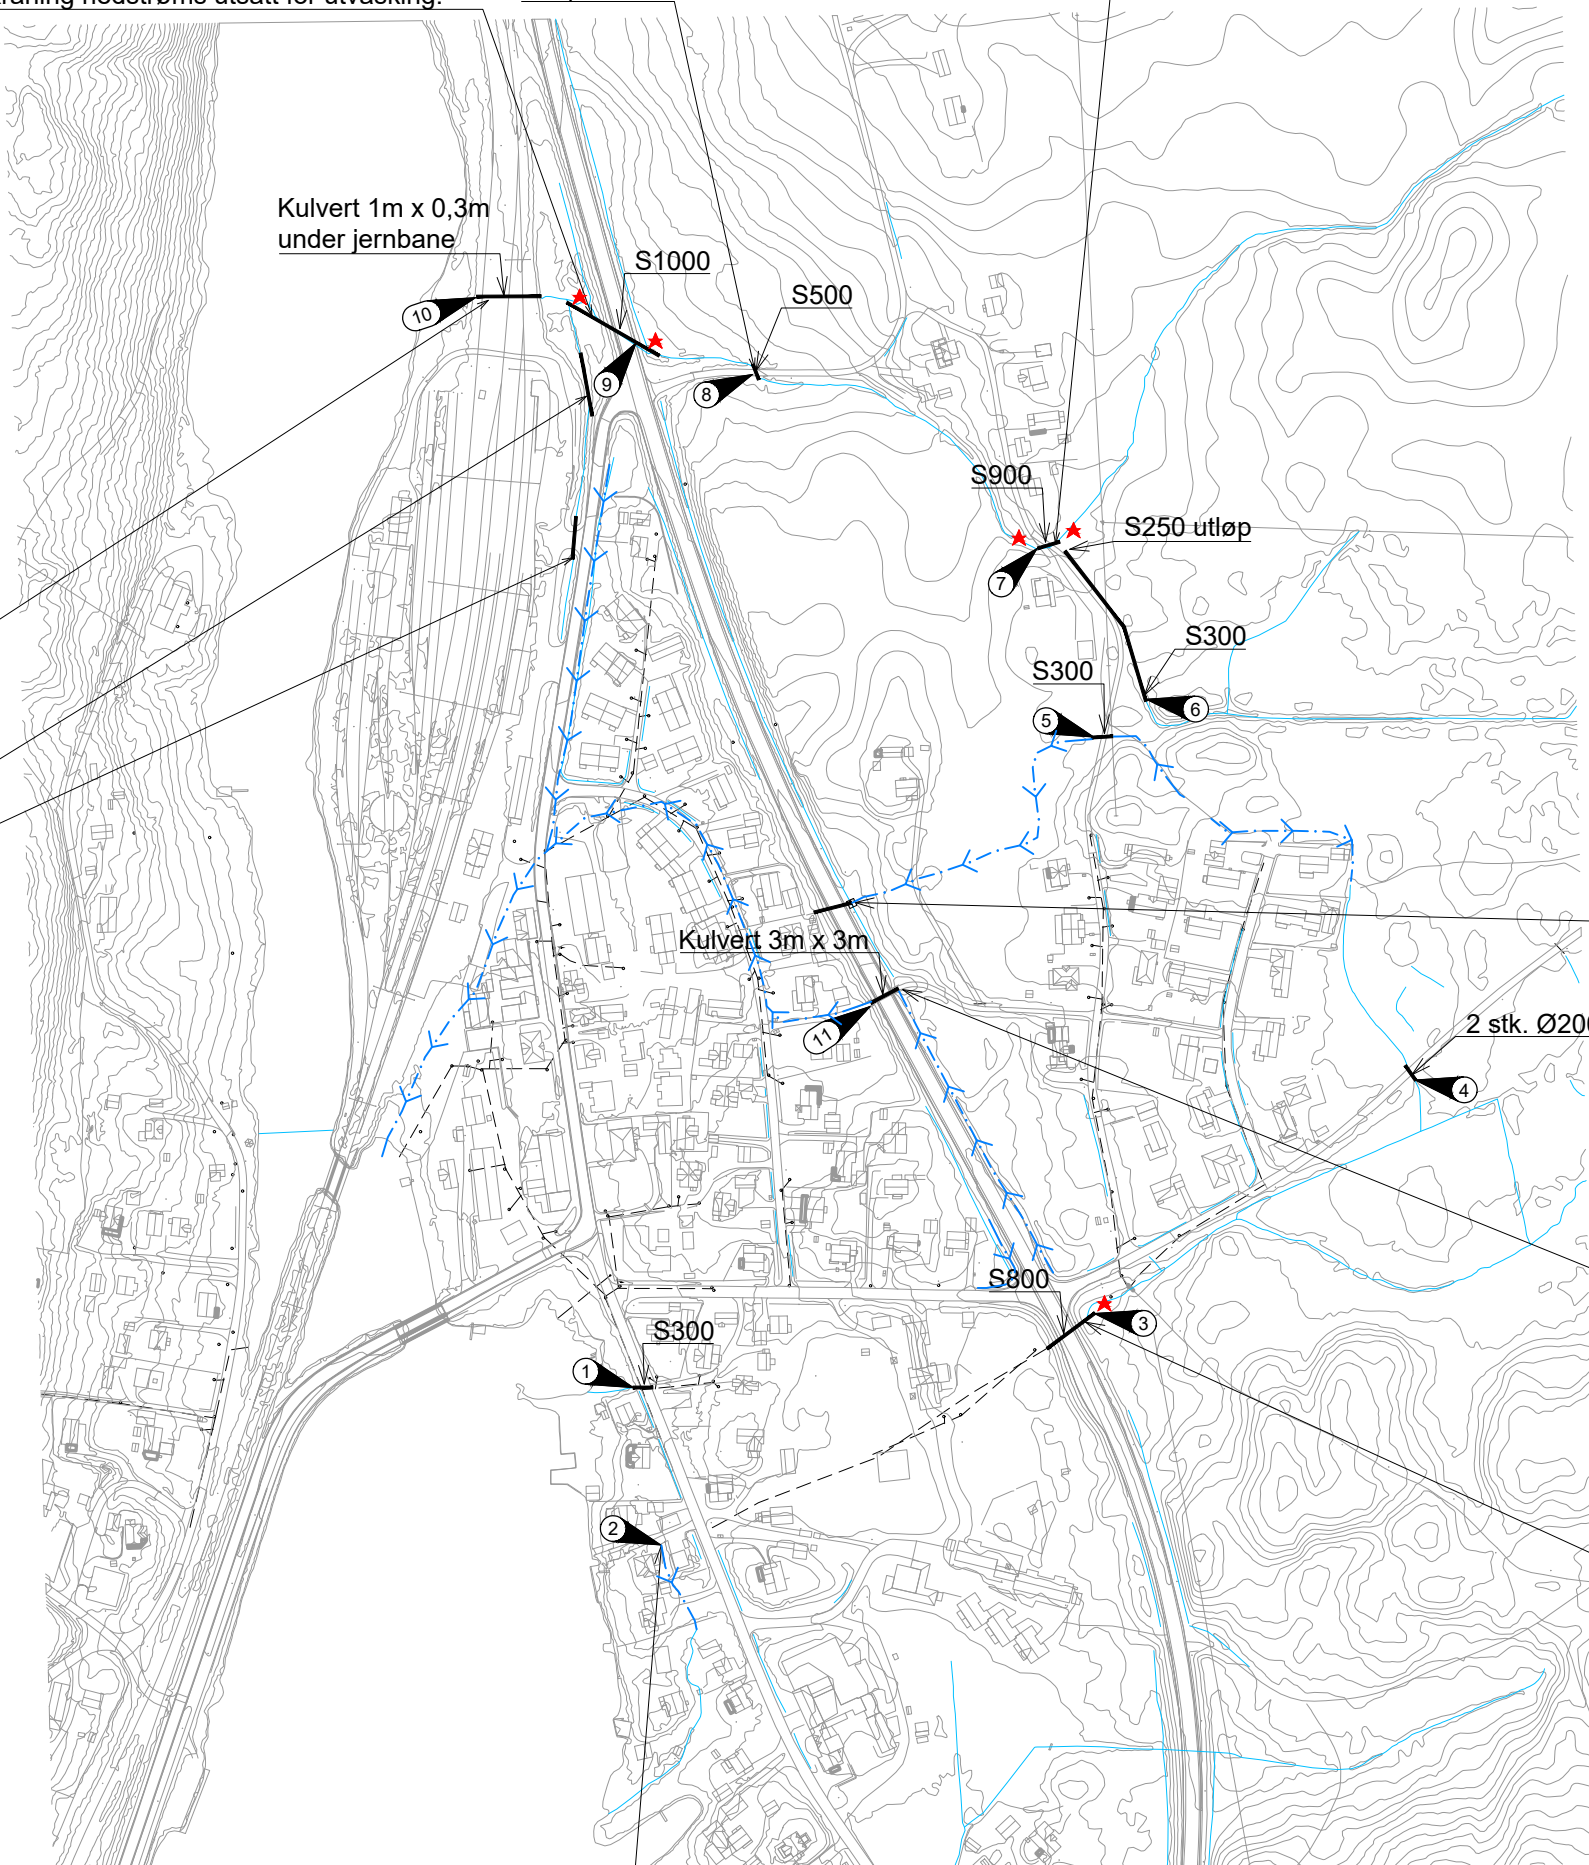
Stor erosjonsfare oppstrøms og nedstrøms stikkrennen/bekkelukkingen. Innløp er ikke erosjonsikret, det finnes ikke innløpsrist. Skråning nedstrøms utsatt for utvasking.

Stor erosjonsfare oppstrøms og nedstrøms stikkrennen/bekkelukkingen. Innløp er ikke optimalt, finnes ikke innløpsrist. Skråning nedstrøms utsatt for utvasking.

Veldig sårbart punkt. Kulverten har mindre kapasitet enn stikkrennen/bekkelukkingen oppstrøms. Vann renner mot sentrum og/eller på og over jernbaneanlegget. Utløp ligger under vannet.

Sluk med overløp under Rv. 4.
Ukjent videreføring av rør.

Kulvert under Rv. 4 blir sårbart punkt når bekkelukkingen i punkt 3 ikke har kapasitet til å ta imot vannet fra oppstrøms.

Sårbart punkt. Mye av vannet fra oppstrøms kan komme på avveie over lokalveien og til kulverten under Rv.4 i nord; punkt 11. Tilstand til bekkeinntaket er dårlig og burde byttes ut.

Ø800; antatt utløp fra bekkelukking i pkt 3, på privat eiendom.
