Oppdragsgiver: Vestre Toten kommune

Oppdragsnr.: 52108848 Dokumentnr.: NOT-RIVA-001

Dato: 2021-11-15

► Befaringsnotat Eina sentrum

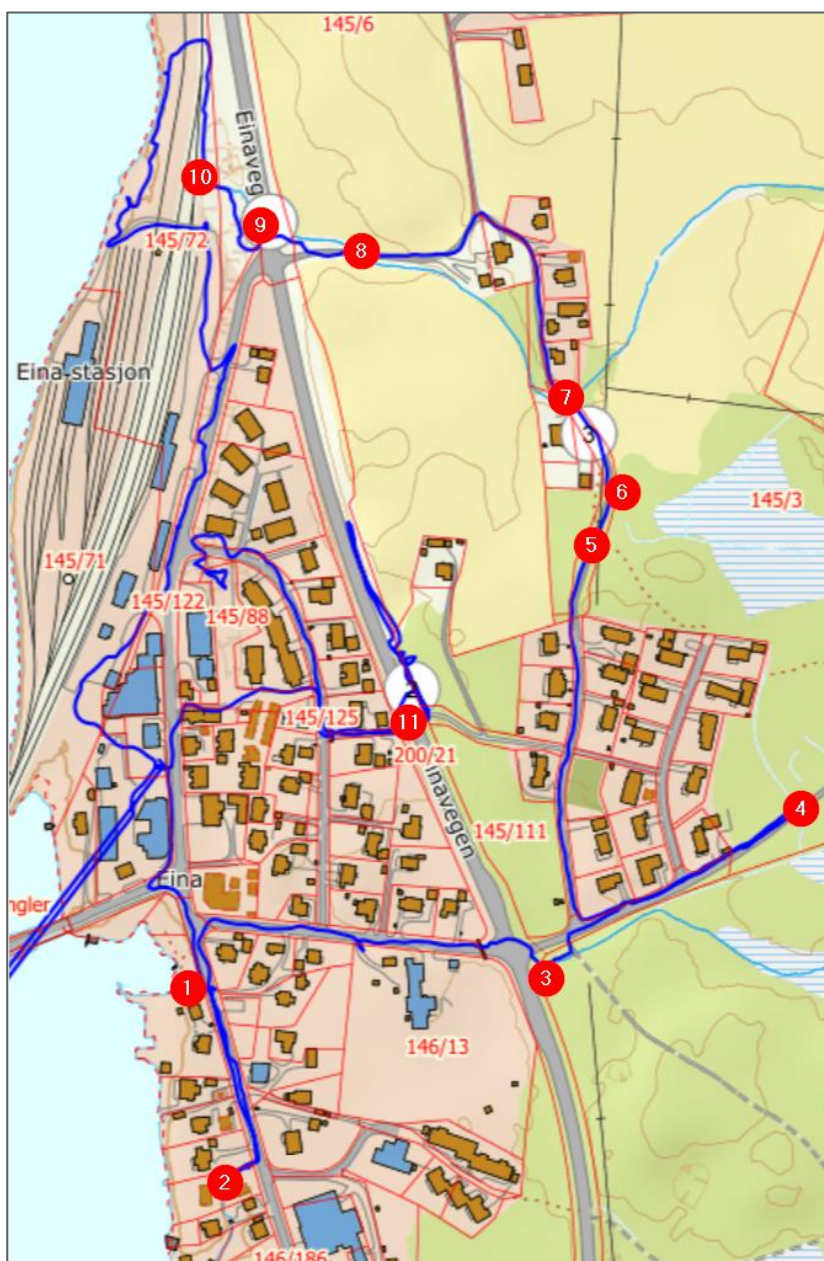
Figur 2. Oversikt over stikkrenner og bekkelukkinger av interesse som er registrert på befaringen via appen Norgeskart Friluftsliv. Blå linjer er sporlogg som viser hvor vi gikk.

Hovedfokus på befaringen var å registrere stikkrenner og bekkelukkinger for antatt tre bekker som drenerer inn mot Eina sentrum fra øst og videre ut i Einavatnet, samt se etter sårbare punkt/områder. Alle de observerte stikkrennene og bekkelukkingene som berører planområdet direkte eller indirekte er merket i Figur 2. Dimensjon på disse er angitt i Tabell 1.

Det forventes at kommunen utfører innmålinger av stikkrenner og bekkelukkinger som ble observert på befaringen, samt at det utføres høydemålinger av lavpunkt for flomvei i nord ved for liten kapasitet på bekkelukkingen under jernbanen hhv mot sentrum og på/over jernbaneanlegget. I tillegg må kommunen gjøre målinger av grunnvannstand innenfor tiltaksområdet i Eina sentrum, da det ikke var mulig å gjøre det på befaringen. Dette kan gjøres i forbindelse med grunnundersøkelsene (i alle bor-/gravepunktene).

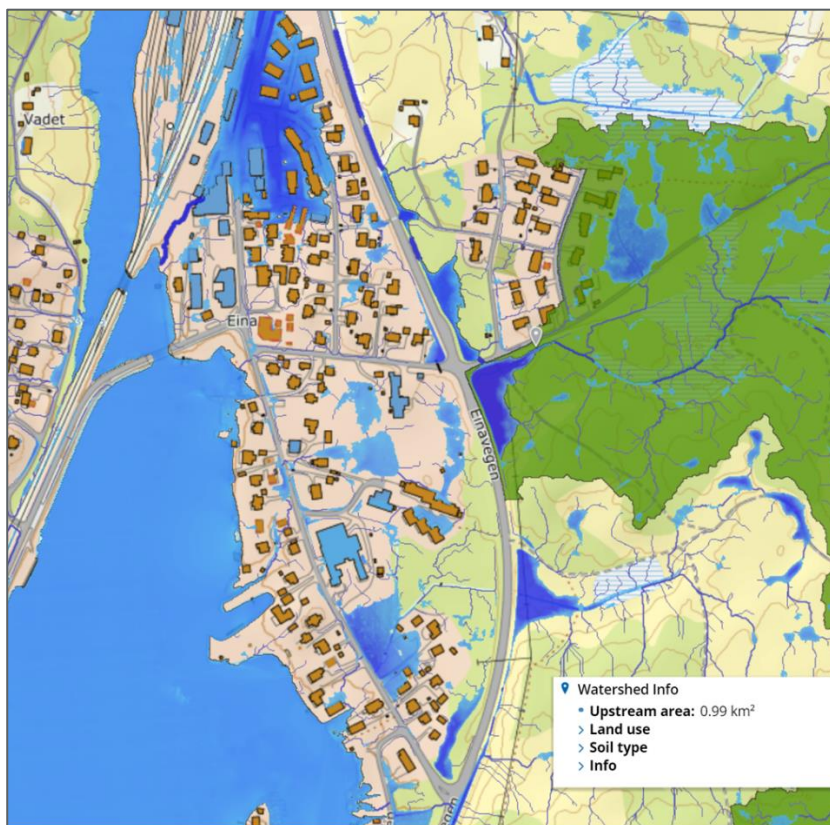
Figur 3. Flomveiskart fra GIS analyseprogrammet Scalgo, basert på nyeste laserdata

Det ble observert to spesielt sårbare punkt. Det første punktet er bekkelukkingen under Rv. 4 rett sør for kryss med Nygårdsvegen, jfr. punkt nr. 3. Tilstanden til bekkeinntaket er dårlig. Ved store vannmengde vil vann stuves opp og kan muligens renne over Nygårdsvegen, som vist midt i figur 3, og deretter videre nordover i grøft til kulvert under Rv. 4 (punkt 11). Nedstrøms kulverten er det boligområdet som er veldig sårbart, og tilførsel av store vannmengder kan ha store konsekvenser.

I forbindelse med vurdering av flom og overvannshåndtering for Eina sentrum må det gjøres flomberegninger for 200 års regn med klimafaktor for bekk i nord og sør. Det er de to bekkene som drenerer mot angitte sårbare punkter. Basert på utførte beregninger må det gjøres dimensjonering av stikkrenner/kulverter og bekkelukkinger, og så vurderes muligheter for oppdimensjonering. Dersom oppdimensjoneringen ikke kan gjennomføres, må det dimensjoneres fordrøyningsvolum som må tilbakeholdes rundt stikkrennene/kulvertene og bekkelukkingene, for at vannet ikke vil renne andre veier og gjøre skade på områder nedstrøms. Eventuelle andre mulige tiltak må også vurderes.

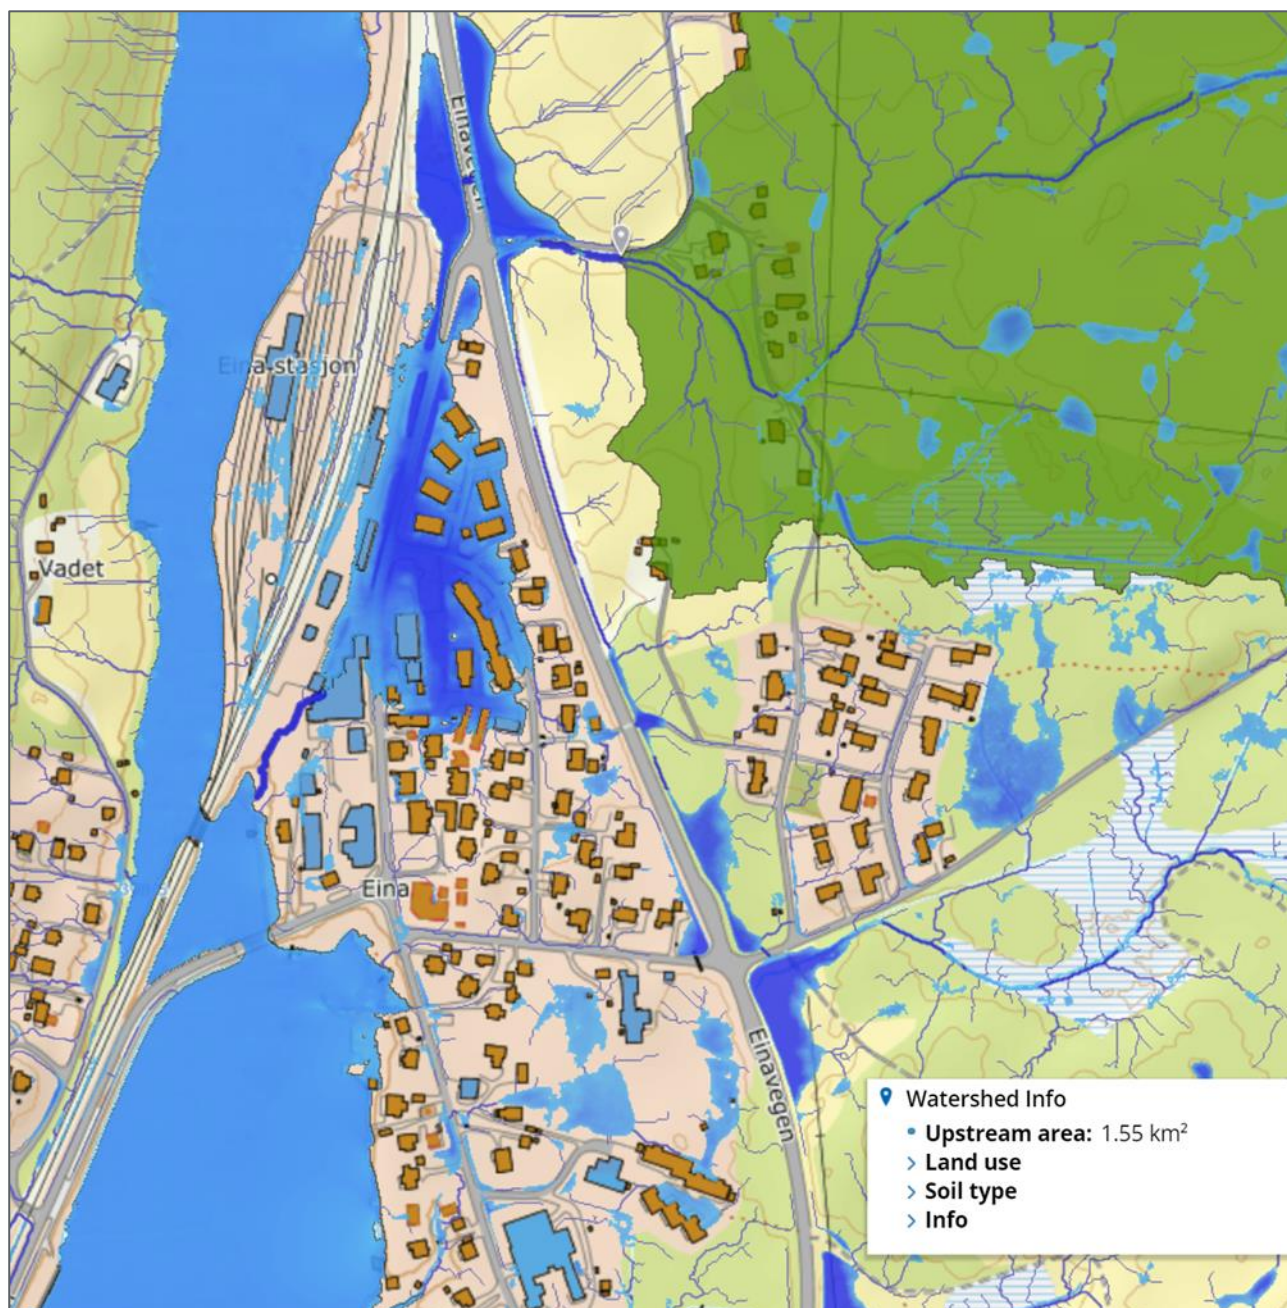
Figur 4. Flomveiskart fra GIS analyseprogrammet Scalgo, basert på nyeste laserdata

Det andre svært sårbare punktet er kulvert under jernbane, angitt som punkt nr. 10. Den er altfor liten for å ta imot vanntilførsel fra bekken, og i tillegg er den av mindre dimensjon enn stikkrennen oppstrøms. Når den går fullt, vil vann sannsynligvis stuves opp og renne på tvers av jernbane eller sørover langs Storgata til Eina sentrum, som vist i øvre venstre del av Figur 4. Det ble observert nylig oppfylte områder med løsmasse mot sentrum, som kan føre til at flomvann kan drenere over jernbanen istedenfor eller i tillegg mot sentrum.

NO sin faglige vurdering er at VTK bør sammen med BANE NOR diskutere utfordringer som flom og overvann kan medføre for jernbanen i tilfelle av en ekstrem regnhendelse. Det bør lages en helhetlig overvannsplan for Eina sentrum hvor alle berørte parter blir involverte.
