## ► Opprusting av Randsfjordsambandet: Vurderinger av naturmangfold på land og i vann

## Sammendrag/konklusjon

Statens vegvesen og Oppland fylkeskommune startet i 2019 utarbeidelsen av detaljreguleringsplan for landanleggene ved Randsfjordsambandet. Dette skal gi grunnlag for å sette i drift ny elektrisk ferge på sambandet. Fergeleiene vil tilpasses ny ferge med oppgradering av fergekaibruer og andre tekniske installasjoner på land som kreves for drift av ferja. Tiltaksområdene ligger ved fergeleiene for Randsfjordferga ved Horn på østsiden og ved Tangen på vestsiden av Randsfjorden (Figur 1). Eksisterende slipp og kaianlegg på begge sider av fjorden skal oppgraderes og det skal etableres en fylling ut i fjorden nord for det eksisterende anlegget på Horn. Innlandet fylkeskommune har fra 1.1.2020 overtatt ansvaret for dette prosjektet. Norconsult AS er engasjert av Innlandet fylkeskommune (InFK) (Statens vegvesen i 2019) for å utføre miljøtekniske undersøkelser av grunnen på tiltaksområdet samt vurdering av naturmangfold på land og i vann. Oppdraget er å fremskaffe kunnskapsgrunnlag og forslag til tiltak for utarbeiding av en reguleringsplan for området. Miljøteknisk tiltaksplan

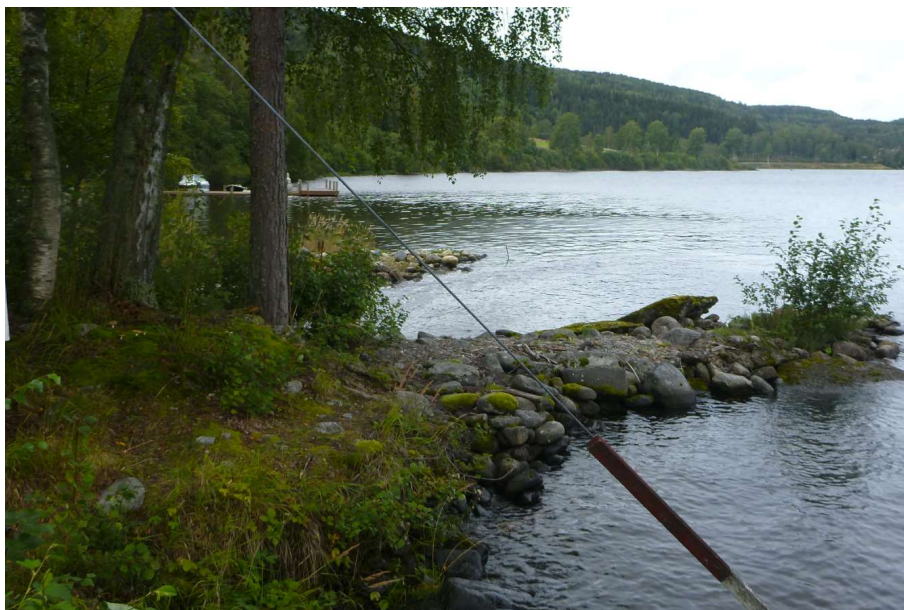
Figur 15: Grytebekkens utløp rett vest for fergeleiet på Tangen. En del større betongblokker er lagt på begge sider av elveløpet ut i fjorden. Foto: Eirik Thorsen

I forbindelse med arbeidene med fergeleiene, er det mulig at utløpet av Grytebekken, som renner ut rett nord for fergeleiet på Tangen, må justeres litt. Dagens utløp er bygget ut med steinmasser på hver side ut i fjorden. Dette er sannsynligvis en erosjonssikring. En del av disse massene utgjøres av betong, som med fordel kan fjernes eller erstattes med naturstein dersom det blir aktuelt med tiltak i området (Figur 15).

- Dagens utløp av Grytebekken er bygget ut med steinmasser på begge sidene ut i fjorden. Dette er sannsynligvis en erosjonssikring. En del av disse massene utgjøres av betong, som med fordel kan fjernes eller erstattes med naturstein dersom det blir aktuelt med tiltak i området.

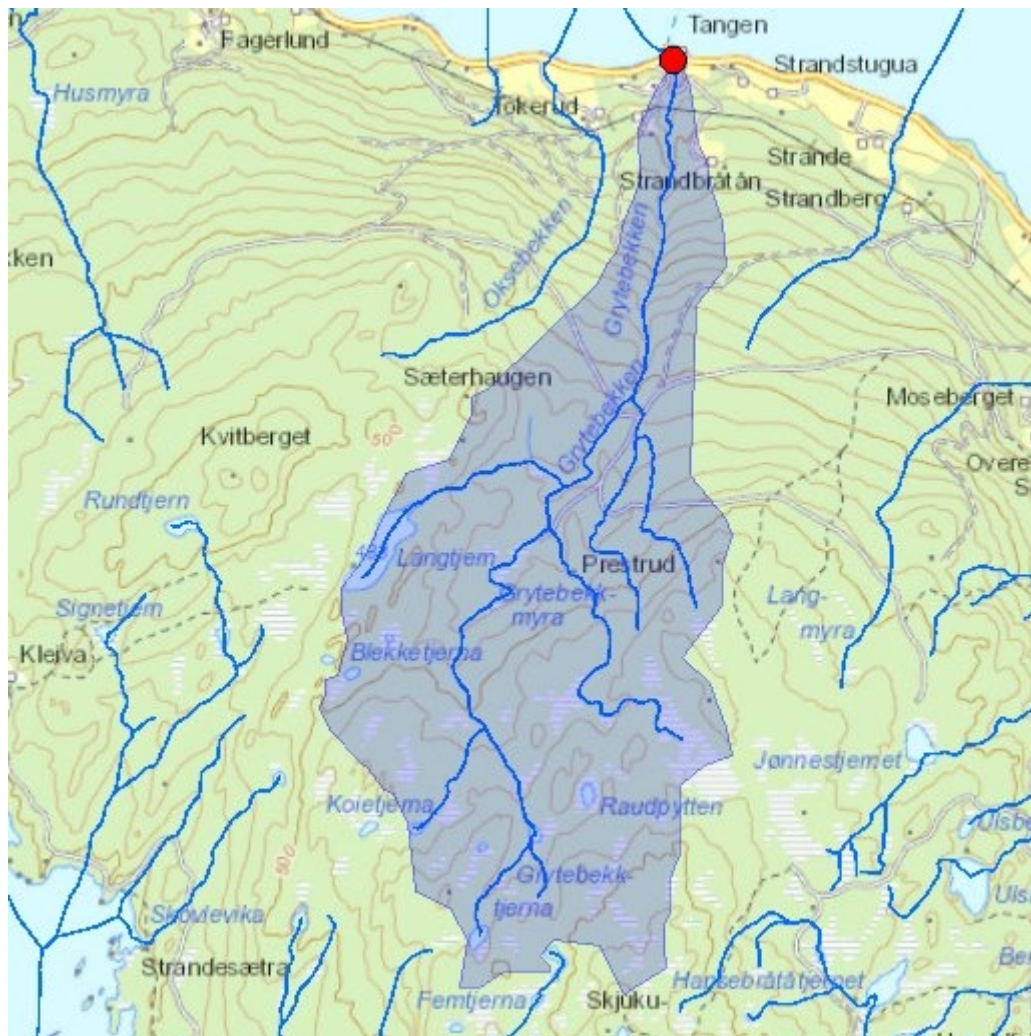
Nedbørfeltgrenser, feltparametere og vannføringsindekser er automatisk generert og kan inneholde feil. Resultatene må kvalitetssikres.
