# Dokumentasjonsvedlegg for Bagnsbergene gård, Del 1

## **Beliggenhet og kort beskrivelse av fredningsobjektet**

### Bagnsbergene gård har fått AskeladdenID 226134

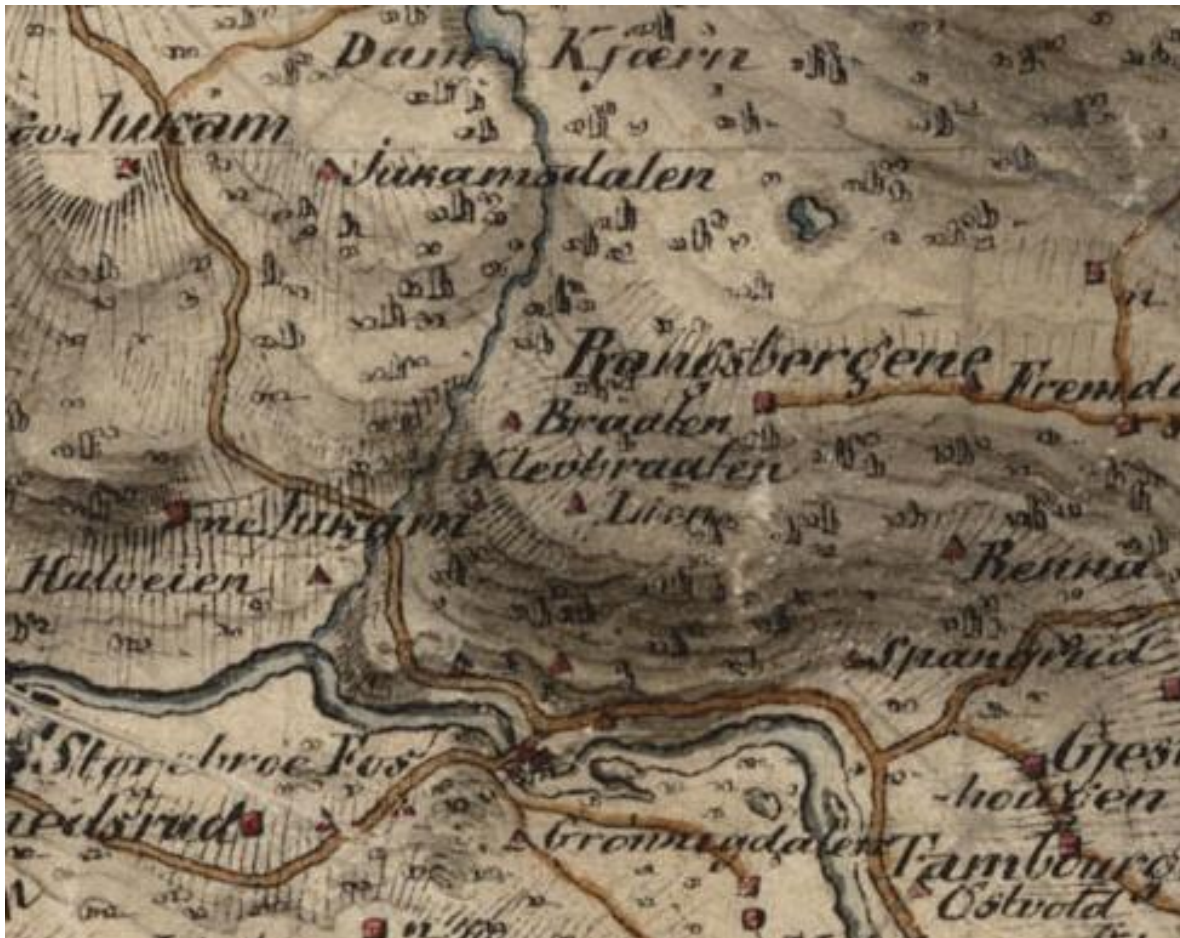
Historisk kart dater 1837 viser eldre ferdselsveger i tillegg til gården Bagnsbergene, Jukam og hunsmannsplasser i området. © Kartverket

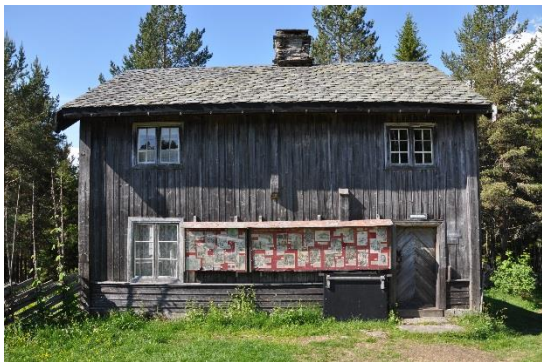
*Fasade mot nord*

Hovedbygningen er en toetasjes laftet tømmerbygning fundamentert på kistemurt natursteins-mur. Bygningen har saltak med skifertekking og murt steinpipe. Fasade mot nord og vest har utvendig stående kledning, med en brystning med liggende panel og liggende panel i røstet på østveggen. Det er eldre profilert panel på fasaden mot tunet. Det antas at første etasje er den eldste delen av bygningen og at andre etasje trolig ble bygd under en ombygging i 1853. Bygningen har sju vinduer i empirestil i første etasje og seks vinduer i eldre barokktype i andre etasje.

I dag er bygningen tatt i bruk til formidling av krigshandlingene her i 1940 med tekst og illustrasjoner. Det er montert formidlingstavler på utvendig vegg mot nord.

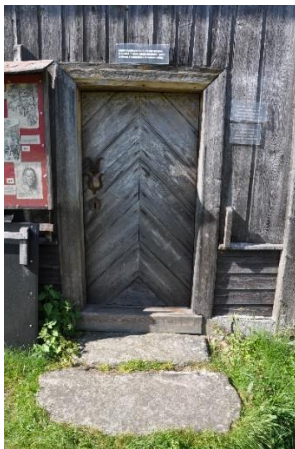
*Inngangsdør*

Hovedbygningen har en tradisjonell akershusisk grunnplan med tre rom i første etasje. I den akershusiske grunnplanen er det vanlig at inngangsdøra fører direkte inn i oppholdsrommet, men i denne bygningen er inngangsdøra plassert slik at fører inn i den minste kleven, gangen og trapperommet. Døra ble trolig i forbindelse med en ombygging i 1853, bak det store fatskapet i kjøkkenet er det merke etter døråpningen og årstallet 1853. Ytterdøra er forseggjort med skråstilt panel med smidde hengsler og beslag. Det kan se ut som om døra har vært dekorert på utsiden. I første etasje er det i tillegg til gangen et stort kjøkken/oppholdsrom og et soverom. Peisen i oppholdsrommet er plassert omtrent midt i huset på kortveggen mellom kjøkkenet og de to klevene, og det er senere plassert en støpt vedkomfyr i jern inntil peisen med tilkopling til pipeløpet. I andre etasje er det også gang,

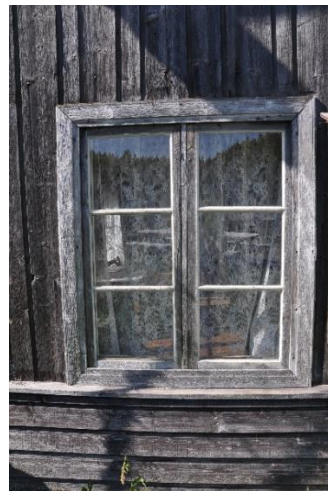
*Detalj vindu og panel*

På slutten av 1980-tallet ble det foretatt en del restaureringsarbeider på bygningen, blant annet ble skifertak reparert, pipa og deler av grunnmuren ble murt opp på nytt og alle vinduene satt i stand med nytt glass.

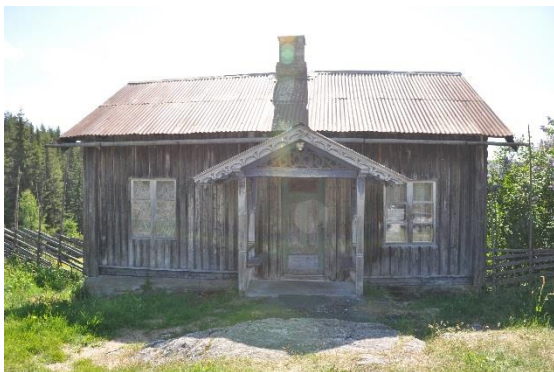
*Fasade mot vest*

Kårbygningen er en enetasjes laftet tømmerbygning fundamentert på en holdsteinsmur, der hjørnene er murt først og så er det murt mellom disse etterpå. Muren har en del påstøp, særlig på fasade mot sør. Det er kjeller under hele bygningen med inngang fra terreng på østfasade. Bygningen har saltak med bølgeblikk og pipe i tegl. Opprinnelig har bygningen hatt flistak. Fasade mot nord, vest og øst har nyere utvendig stående kledning (ca 1947).

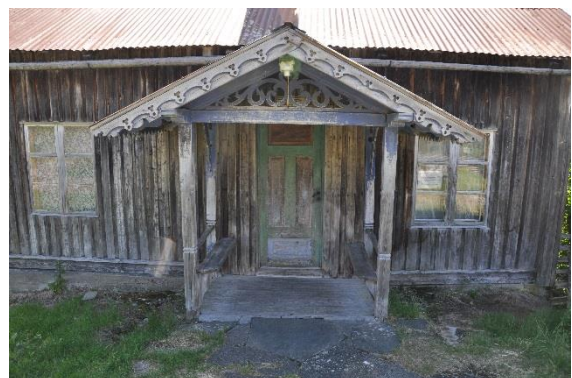
*Fasade mot vest - detalj inngangsparti*

Bygningen er ikke nevnt i branntakst fra 1888, så den er trolig bygd på slutten av 1800-tallet eller tidlig på 1900-tallet. Bygningen har sju vinduer i empirestil, men inngangsdøra og inngangspartiet er i sveitserstil. Inngangspartiet har utskjæringer i bærekonstruksjoner og vindskier. I tillegg er det en fast benk på hver side.

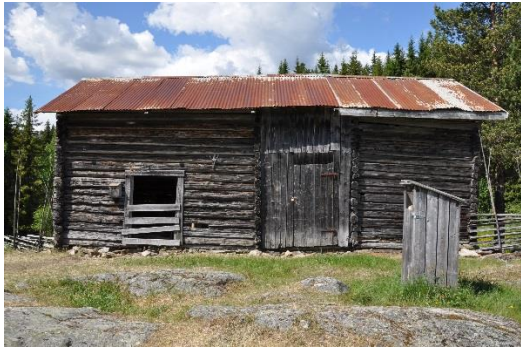
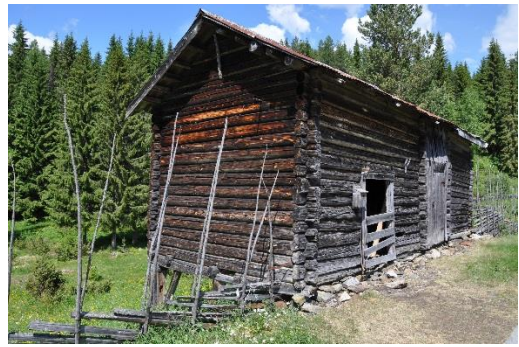
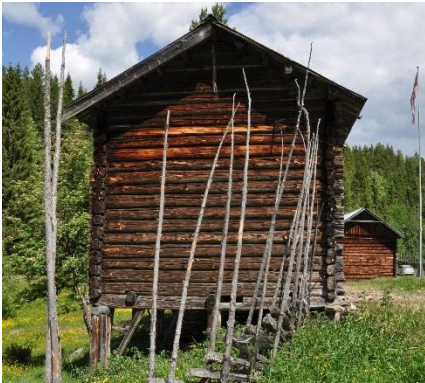
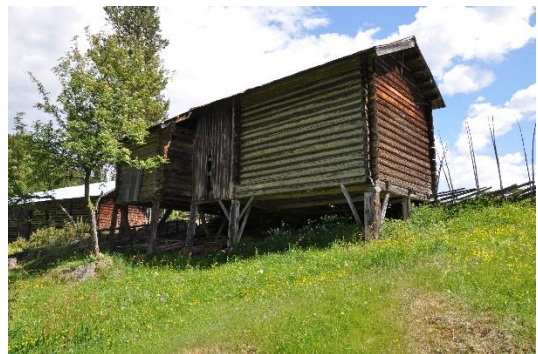
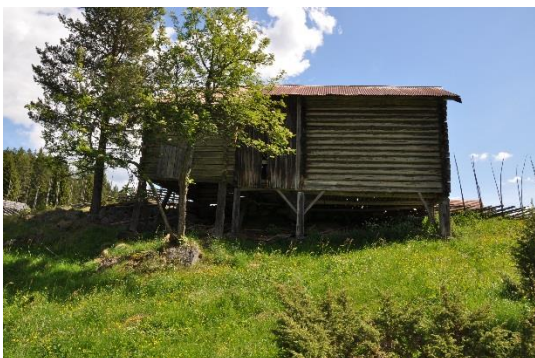
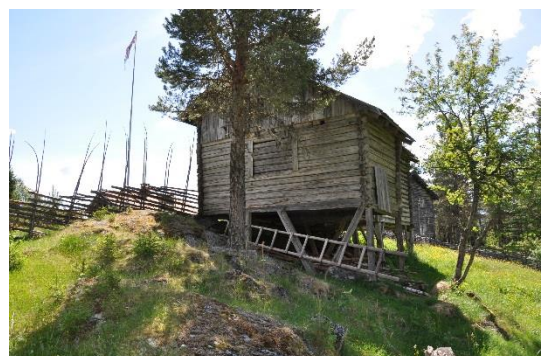
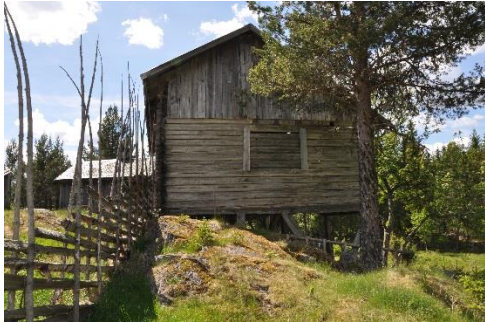
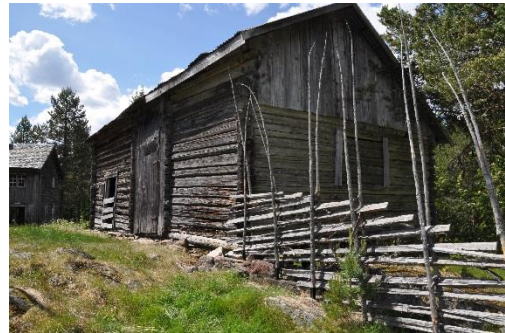
Bygningene er fundamentert på steinmur mot øst og på høye stabber på fundamentsteiner mot vest. Skålen har en døråpning i østveggen mot tunet, og det er satt opp en enkel labankdør i mellombygget. Skålen er trolig oppført i perioden 1825-1849, Stabburet som sto i forlengelsen av skålen ble solgt rett etter krigen (1950-tallet). I 1987 ble det erstattet av en "tilsvarende" bygning. En kjenner ikke alderen til denne bygningen. Stabbur og mellombygg er ikke innredet. Taket er av bølgeblekk av men det kan tenkes at det har vært flistak i fra gammelt av. I branntakst fra 1888 er det opplyst at flere av bygningene har bordtak, det er mulig at det her har vært ment flis som er et mye brukt tekkemateriale i Valdres.

Den eldste delen av bygningen er svært autentisk både i eksteriør og i interiør; det meste av hovedstruktur, materialbruk og detaljering er bevart.

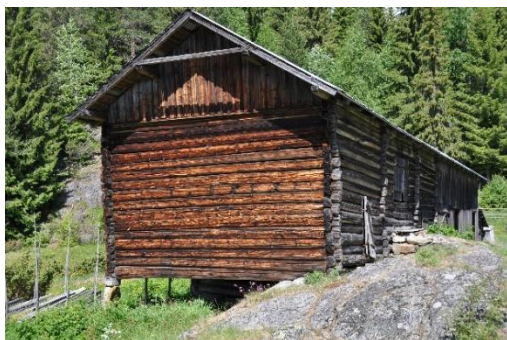
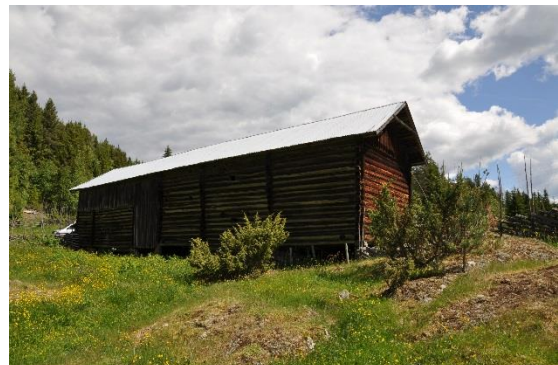
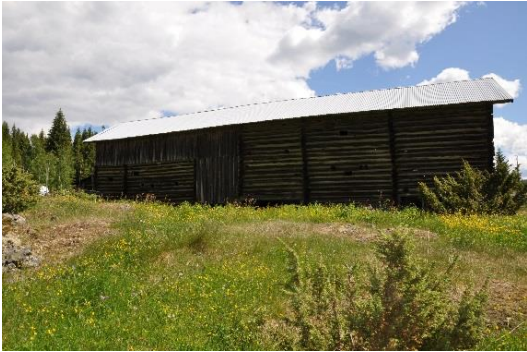
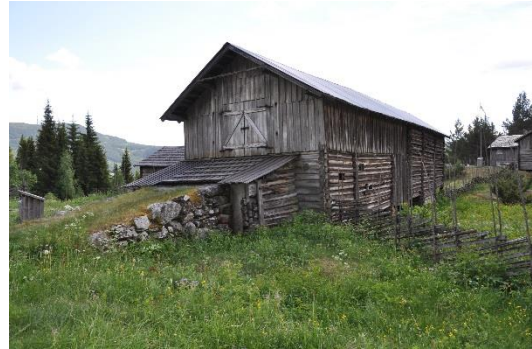
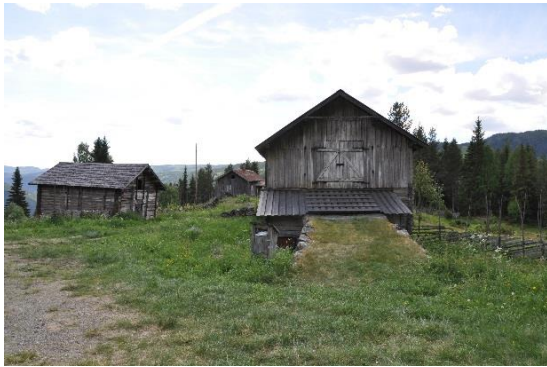
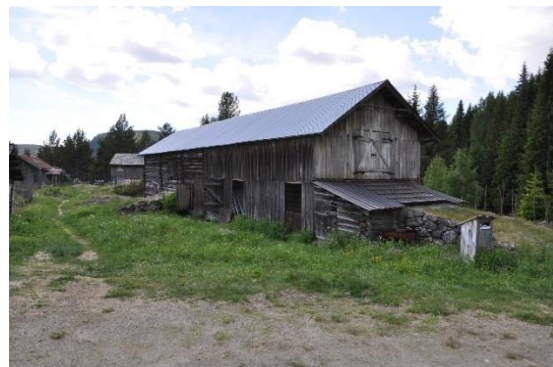
Bygningen består av en treroms laftet tømmerlåve i to etasjer, den midtre delen i låven går helt ned til terreng mot øst, og en nyere utvidelse mot nord. Denne delen er oppført i tømmer i en etasje, med et mellombygg og overbygg i bindingsverk. Tømmerdelen er oppført i rundtømmer og kantet tømmer preget av gjenbruk. I denne delen av bygningen har det vært stall, hønsehus og grisehus (Småkrøterfjøs). Tømmerlåven er nevnt i branntaksten fra 1888 og er trolig oppført i perioden 1825-1849. I branntakst er det beskrevet at bygningen har bordtak (flis). Låven har i dag fått nytt tak.

Bygningen er fundamentert på steinmur og på høye stabber på fundamentsteiner. Det er kjørebro til den eldste delen av bygningen fra tunet og til den nyere delen på nordfasaden. I tillegg er det enkle dører inn til forrommene i låven og en dobbel dør i mellombygget. På den nordligste delen av bygningen er det en svalgang bak bindingsverkvegg mot tunet. Under kjørebro mot nord er det bygd til et rom i tømmer i en etasje, dette rommet har vært benyttet som stall. Den eldste delen av bygningen er svært autentisk både i eksteriør og i interiør; det meste av hovedstruktur, materialbruk og detaljering er bevart.

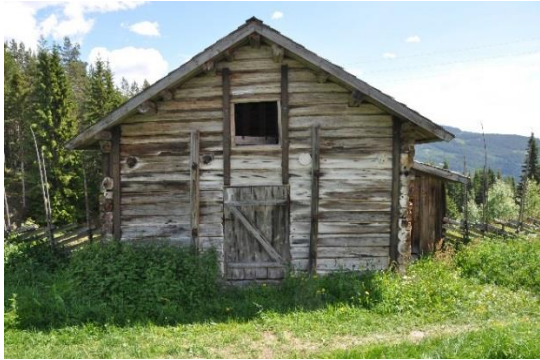
*Fasade mot vest*

Fjøset har vært brukt til melkekyr og består av et rom med høyloft over. Det er bevart to båser i fjøset. På langveggen mot tunet står en utedass med pulttak. Dassen er av nyere dato men er kledd med gamle bord. Døra inn i fjøset er på vestre gavlveggen mot tunet. Her er det også ei luke inn til loftet.

Tømmeret i bygningen er i svært dårlig forfatning og fjøset står stort sett ved hjelp av strekkfisker som er satt på alle veggene. Eksteriøret er godt bevart, og bygningen er en viktig

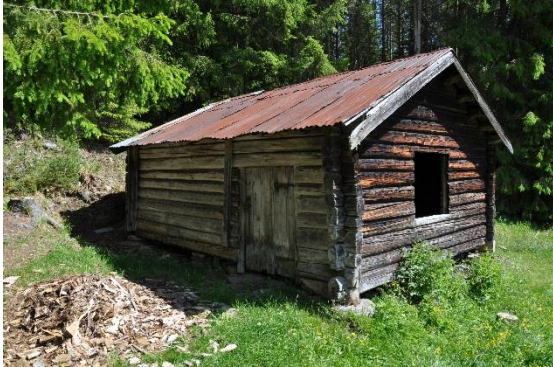
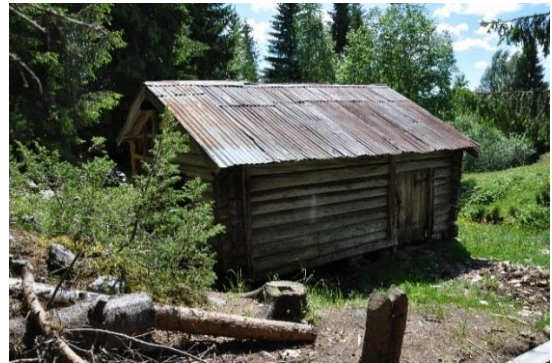
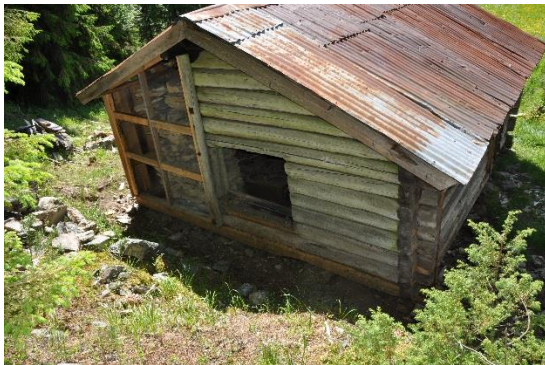
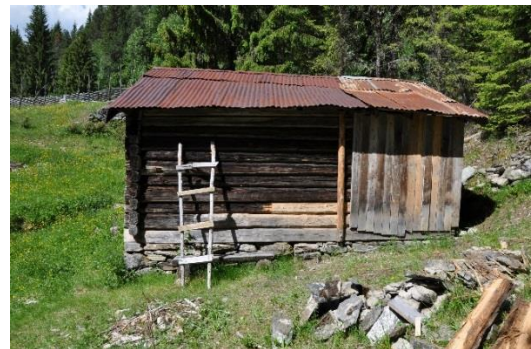
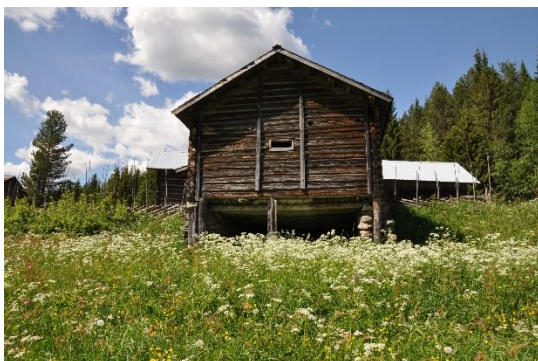
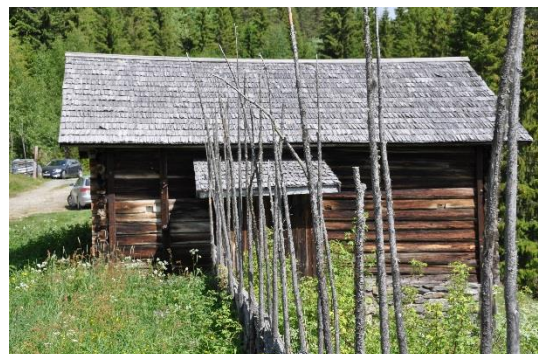
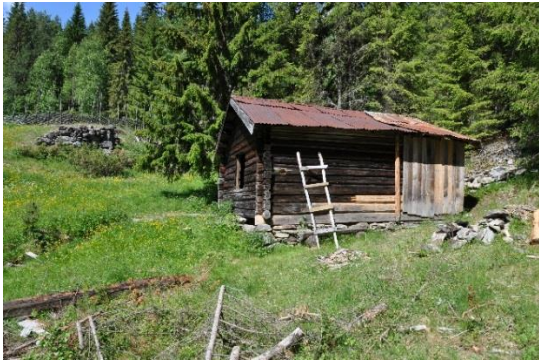
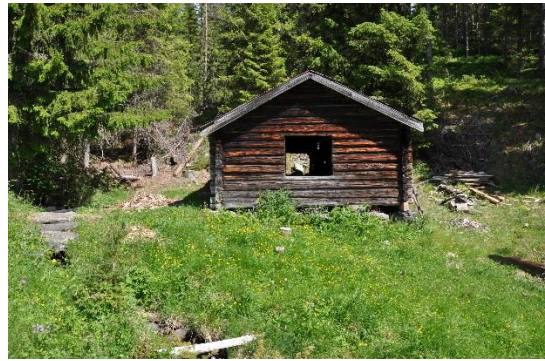
Eldhuset og smia ligger et stykke utenfor tunet og er en enetasjes laftet tømmerbygning, fundamentert på steinmur. Bygningen har jordgolv og peis/esse murt i naturstein i det nordreøstre hjørnet. Det står også en vedkomfyr inntil peisen. Bygningen er trolig oppført i perioden 1825-1849. I branntakst fra 1888 er den registrert med jordtak (torvtak). I dag har bygningen tak av bølgeblekk. Dør mot vest og vindu (uten innramming og glass) i sørveggen.

Bygningen er svært autentisk både i eksteriør og i interiør; det meste av hovedstruktur, materialbruk og detaljering er bevart. Deler av opprinnelige inventaret i smia er bevart.

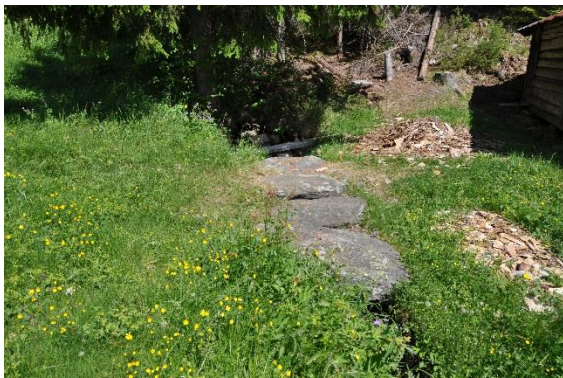
*Steinsetning over bekk*

Bebyggelsen er lagt oppe på en høyde i terrenget med berg i dagen. På østsiden av tunet renner en bekk som ga tilgang til vann samt mulighet for drift av kvern og sag. Det er tufter etter to bygninger langs bekken. I bekken og på den nordligste tufta ligger det kvernsteiner. Det er også tufter etter en tidligere bygning nord for fjøset i tunet. Området rundt tunet bærer preg av et marginalt jordbruk der man har utnyttet terrenget maksimalt der det var lunt og fine forhold for dyrkning, med oppmuring av terrasser for å få større dyrkningsflater. I tillegg er området utnyttet til slått og beite. Det er flere rydningsrøyser i området

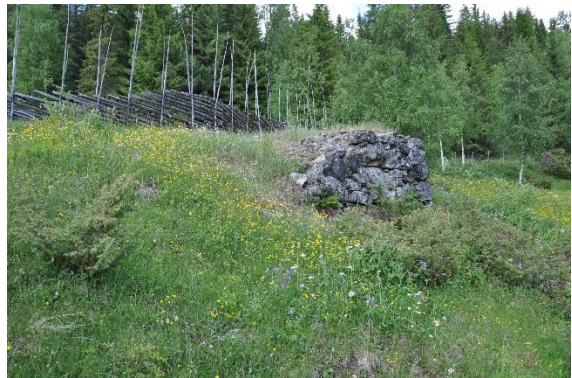
*Tuft etter tidligere bygning nord for fjøset*
