# Kunnskapsgrunnlag

*Lågenplanen – Regional plan for  
Gudbrandsdalslågen med sidevassdrag*

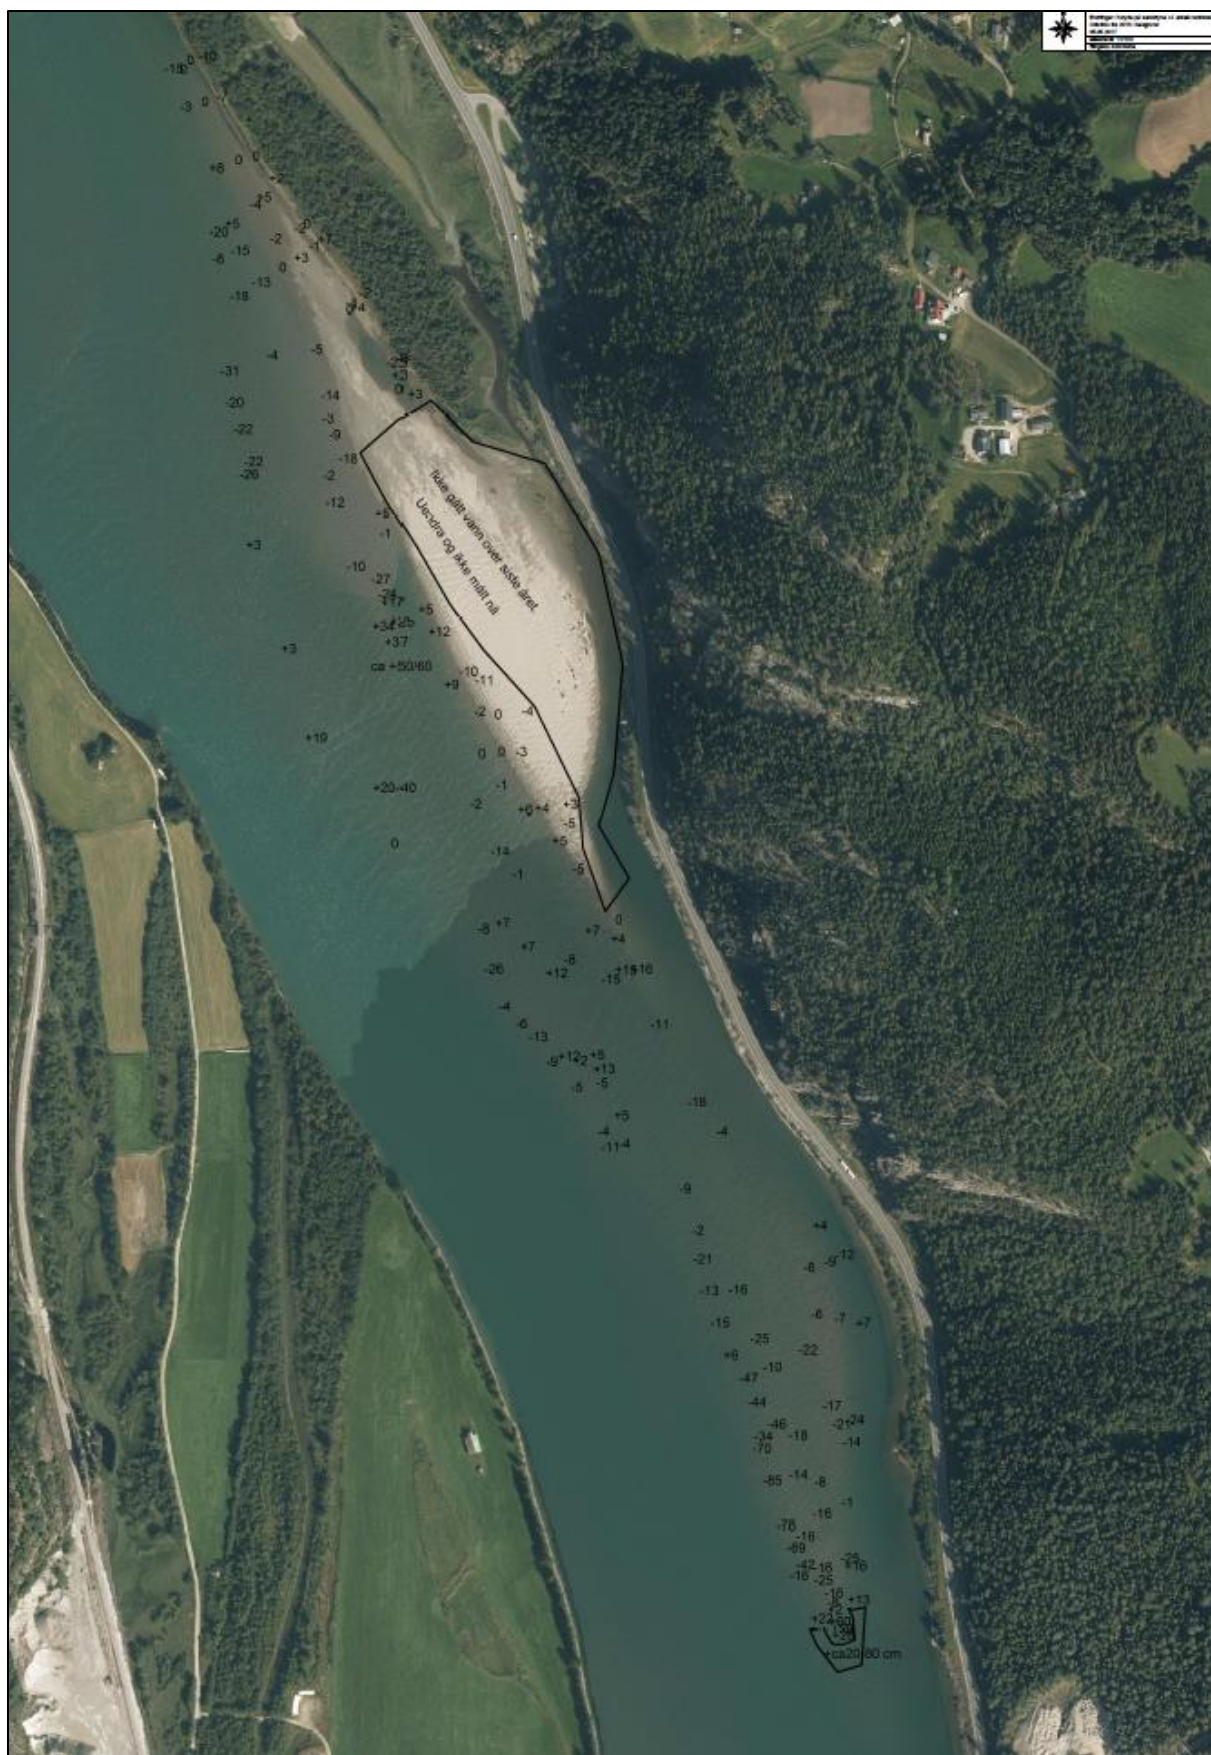
Figur 13. Kart over sanddynen med endringer i høyde i +/- antall cm ses her med flybilder fra 2015 som bakgrunn.

Ringeby kommune har de siste årene foretatt årlige målinger på sanddynen i Gudbrandsdalslågen sør for Elstad camping (Figur 13). Ny måling av høyde er gjennomført 27. april og 2. mai i 2017, for å se endringer i løpet av det siste året. Ettersom det ikke var flom i 2016 er det gjort innmåling av et noe mindre antall punkter enn tidligere, men nok til at det kan sees et mønster i endringene. Det er målt totalt 250 punkter i 2017. Hovedtrenden er en betydelig reduksjon i høyde på sanddynen over store områder.

Målingene viser at massetransporten i Gudbrandsdalslågen er stor. Den største massetransporten sørover på sanddynen og ut av sanddynen skjer naturlig nok lengst ut mot der det er dypest og går vann i lengst perioder. Det kan ut fra målingene se ut som om massetransporten ut av sanddynen har vært større enn massetransporten inn i sanddynen siste året. Visuelt ser det også ut til at sanddyner lenger sør utenfor Trøståker og Fåvang har vokst siste året.

Det kan se ut som det går noen år etter flommer før massetransporten øker eller normaliserer seg. Den delen av sanddynen som ikke jevnlig oversvømmes, forblir uendret fram til neste flom. Det kommer stadig mer vegetasjon innerst på denne delen av sanddynen. Framtidige flommer kan tilføre mer masse, slik at denne delen av sanddynen gradvis blir tørt land og fremstår som en øy med etter hvert også mer vegetasjon.
