| KUNDE / PROSJEKT<br>Innlandet fylkeskommune – Fv. 33 Skreia - Bilitt | PROSJEKTLEDER<br>Jørn Sagstuen | DATO<br>26.06.2026 |
| PROSJEKTNUMMER<br>10250112 | OPPRETTET AV<br>Sindre Jakobsen | KVALITETSSIKRET AV<br>Hallvard Hafsås |

### Notat – Naturkartlegging – Fv. 33 Skreia - Bilitt

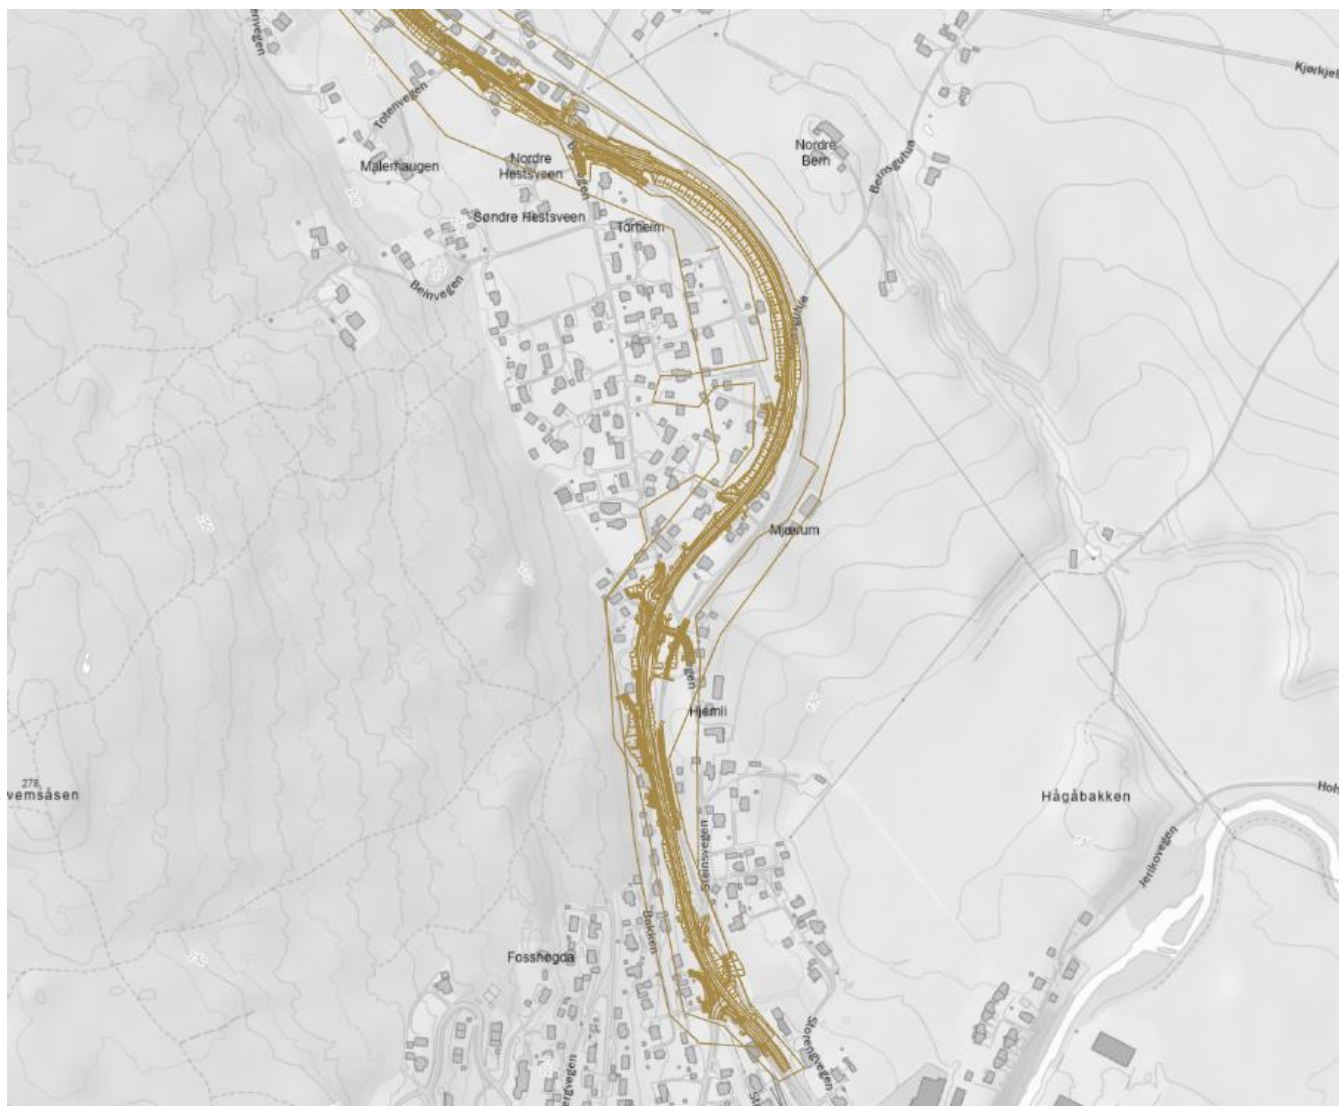
Figur 2: Planlagte endringer på veistrukturen sør i prosjektet mot Skreia. Kilde Innlandet fylkeskommune

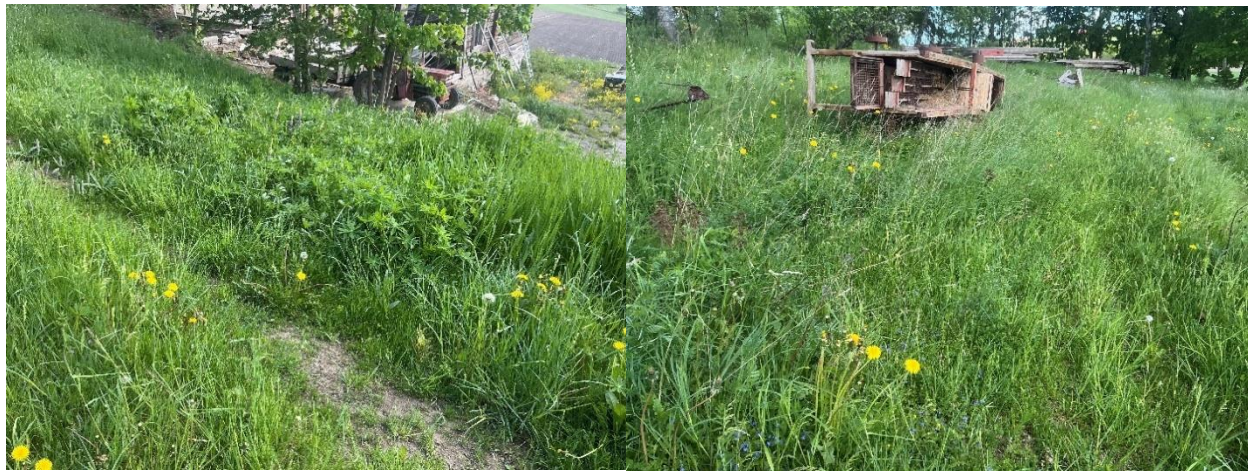
Figur 4. Bilder fra lokaliteten med naturbeitemark. Kilde sweco.

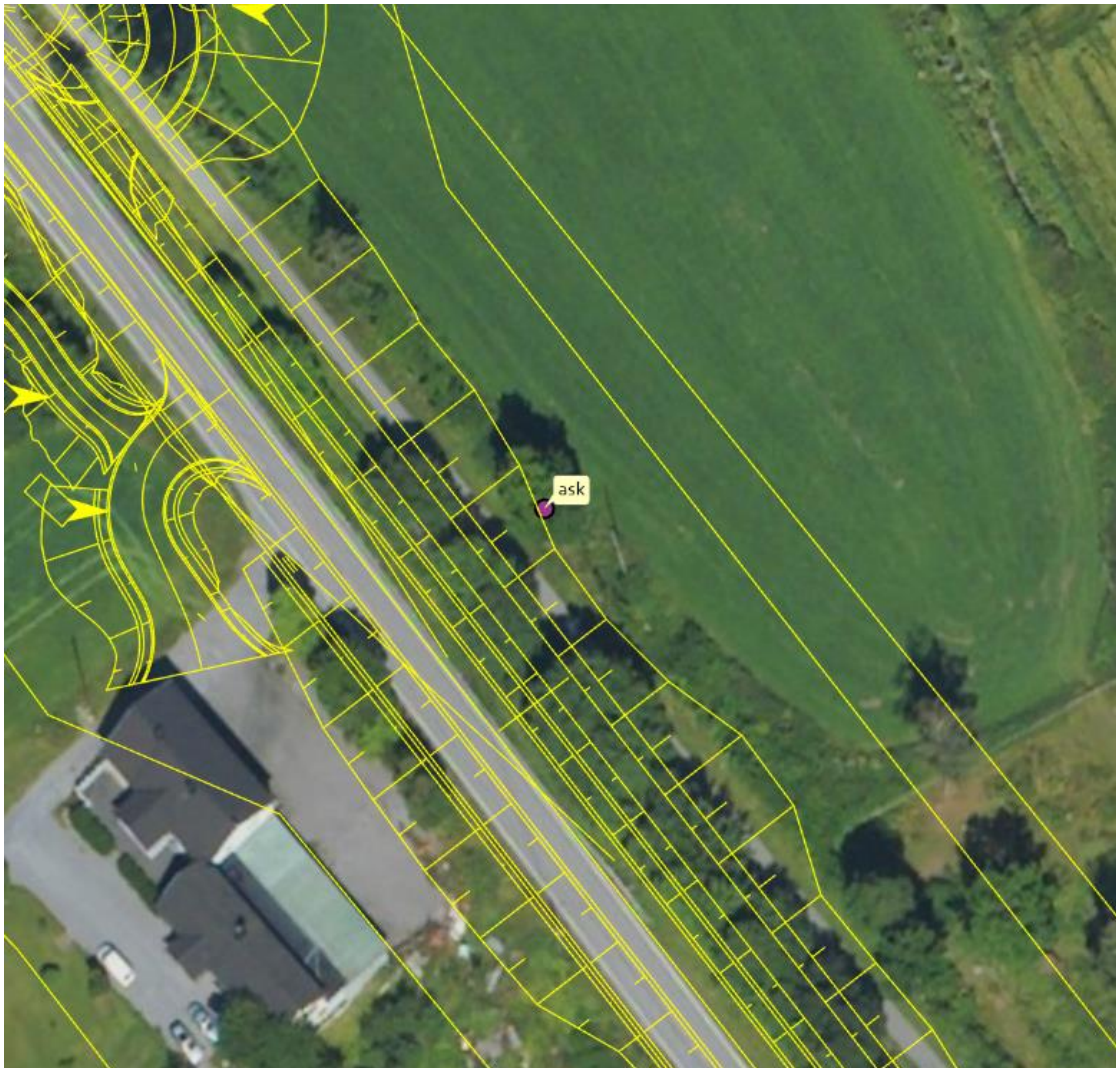
Det ble under kartleggingen gjort et par funn av rødlistede arter innenfor tiltaksområdet. I nord ble det registrert ei voksen ask (EN) (samt også noen mindre planter av ask som ikke omtales videre) se figur 6. I sør ble det funnet ett individ med marianøkleblom (VU), se figur 7.

*Figur 6. Oversikt over rødlistearter i nordlige delen av tiltaksområdet registrert under kartleggingen 26. mai. Det ble registrert en ask innenfor planområdet. Kilde: Sweco og Innlandet fylkeskommune.*

Nært inn mot asken i nord skal det gjøres inngrep i forbindelse med gangveien, men ettersom asken virker frisk, uten askesyke (som er et stort problem i deler av landet), anbefales det å prøve å bevare denne da den har potensiale for å bli et viktig tre for enkelte insekter og andre arter som kan leve i eldre trær av ask. Samt at treet også virker å være viktig som frøtre i området. Om man vurderer at det er mulig å bevare treet må det rådføres med arborist slik at man får avklart at ikke røtter skades under arbeidet, da det kan ta skade både fra graving og om det blir lagret tyngre masser eller andre tunge ting innenfor rotsonen.

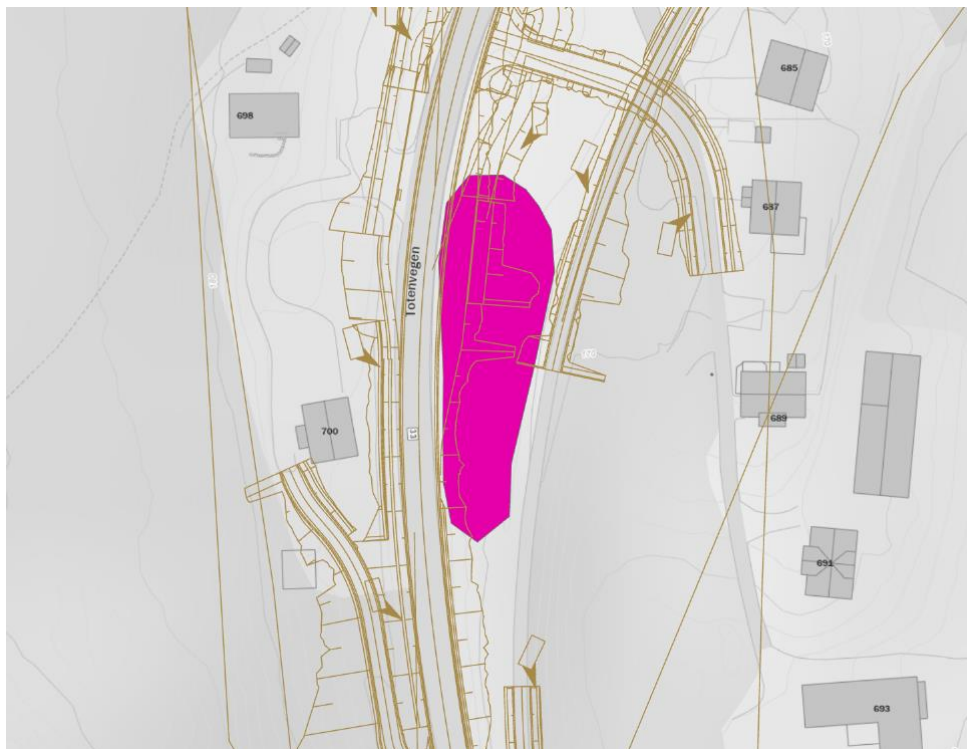
Utover det generelle arts mangfoldet langs vegen ble det også merket av på kartet områder med kvaliteter som skilte seg ekstra ut i området. Dette gjelder for et eldre skogholt med selje og et eldre skogholt med gran. Seljeskogen som ble notert ned besto av flere grove seljetrær på godt over 20 cm i brysthøydiameter, se også **Feil! Fant ikke referanse kilden..** Det går også et fuktdrag gjennom området så en del mer fuktkrevende arter finnes også i dette området. Lokaliteten står i fare for å bli mye berørt av prosjektet og det er usikkert hvor mye naturverdier det er mulig å bevare i dette området.

Skogens tilstand er noe forringet på grunn av andelen fremmede arter ettersom det ble funnet både buskhyll, hagelupin og russekål med en del mengde i lokaliteten. I skogen var det dominans av selje og innslag av gråor, rogn, bjørk og spisslønn. Seljene var grove. Det var ingen liggende død ved av stor dimensjon. Det var moderat antall store trær, og det var moderat antall trær med sprekkebark.

Figur 12. Området med verdier opp mot Gammel lågurtselje-rogneskog (rosa polygon) sett mot endringer i vegstrukturen (røde linjeelementer). Kilde TerrestriskWeb (miljødirektoratets kartleggerside) og Innlandet fylkeskommune.

Av **Feil! Fant ikke referanse kilden.** så ser man at det skal gjøres inngrep godt inn i lokaliteten og det er fare for at lokaliteten kan bli såpass berørt at den mister sin funksjon som en skog. I forhold til inngrepet er det likevel viktig å bevare det man får til av de eldre seljetrærne i lokaliteten, da disse også vil ha en stor naturverdi som enkelttrær. I og med det er et relativt stort arts mangfold av karplanter i skogholtet anbefales det å beholde det som er mulig av vegetasjon intakt, ettersom jo mer inngrep det gjøres i området jo større er sjansen for at arter vil forsvinne og det kan komme inn fremmede arter der det gjøres inngrep. Artene i området er ganske knyttet opp mot at området både er noe fuktigere i grunnen og at det er relativt skyggefullt grunnet alle trærne i området, vegetasjonen har dermed best forutsetninger for å klare seg om det opprettholdes et åpent vannsig (og ikke lukkes) i området og det holdes relativt tett vegetert.

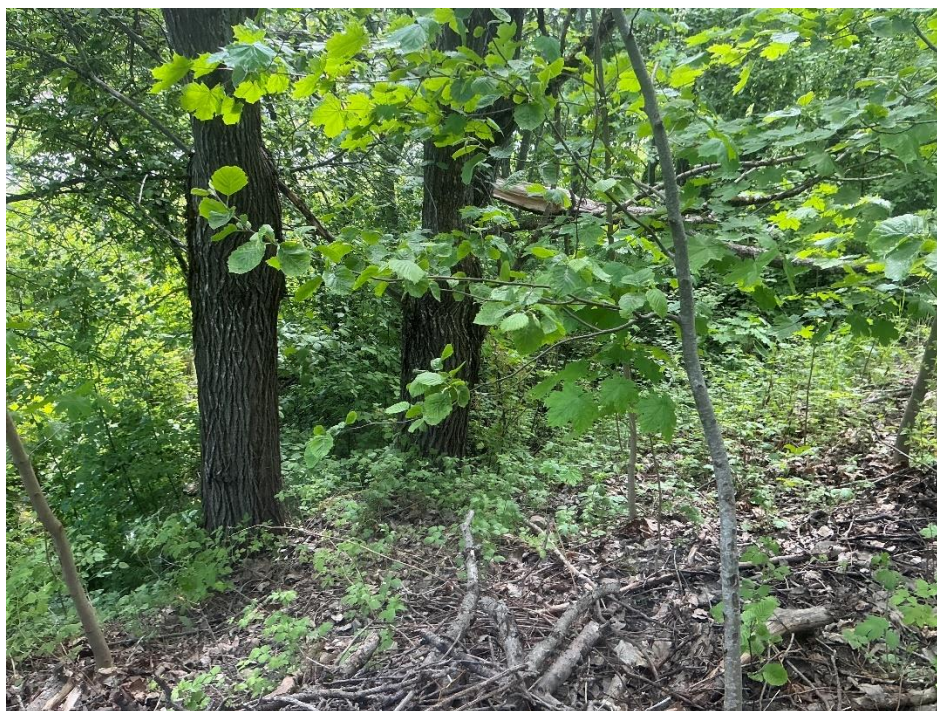
Figur 13. Bilde fra lokaliteten med gammel lågurtselje-rogneskog. Kilde sweco.

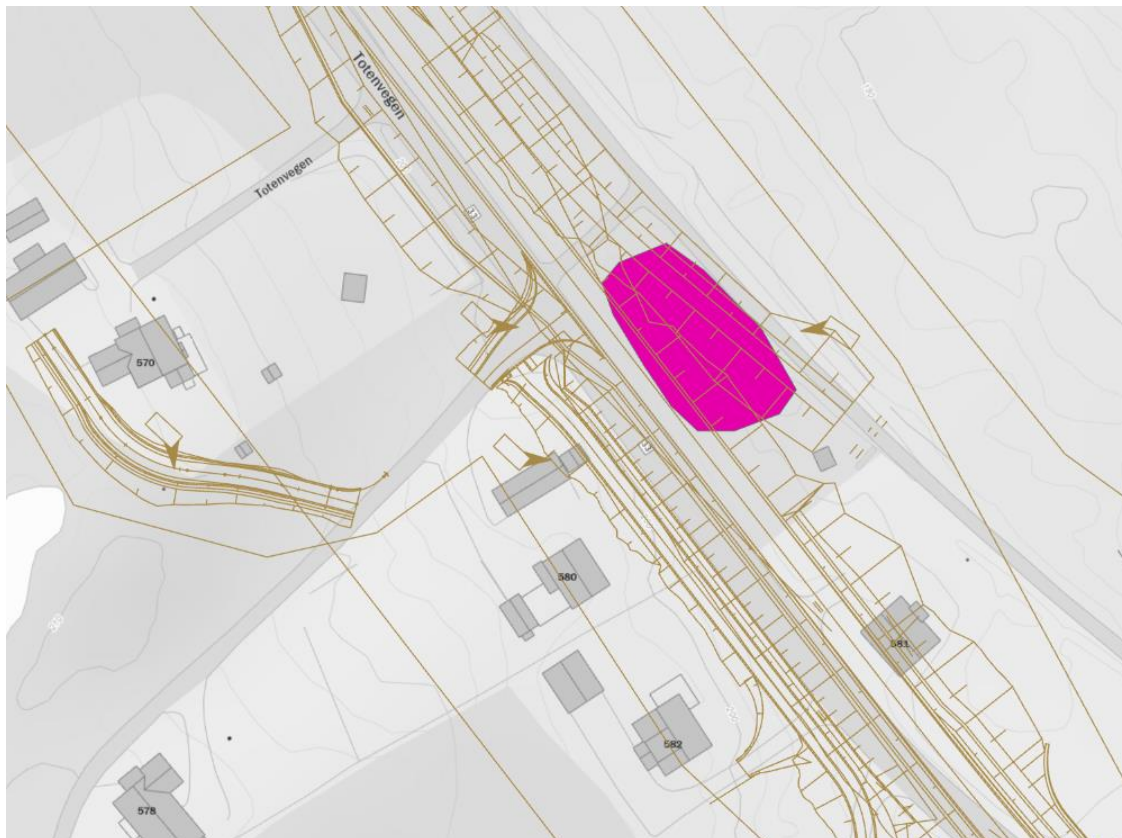
Videre ble det lenger nord i området avmerket et område med eldre gran og rikt jordsmonn. Trærne var trolig i overgangen mellom hogstklasse fire og fem. Lokaliteten var på 500 m<sup>2</sup> som er relativt lite til å kunne kalles en fullverdig skog. Men med både relativt gamle grantrær og rikt jordsmonn var dette også en lokalitet som skilte seg noe ut fra resten av området og som kan være verdt å forsøke ta vare på. Ut fra veimodellen ser det dog ut som skogen vil bli sterkt berørt av inngrepet (figur 14). Det forventes at det blir vanskelig å kunne

*Figur 14. Lokalteten med en liten «gammel lågurtgranskog» avmerket i kartet med rosa polygon, sett mot endringer i veistrukturen som ses i gult. Kilde TerrestriskWeb (miljødirektoratets kartleggerside) og Innlandet fylkeskommune.*

bevare noen av trærne i området. Det anbefales likevel å vurdere muligheten for å kunne legge igjen felte trær i området som død ved.

Jordsmonnet bør helst bevares intakt på området, men ettersom dette ikke virker å være mulig uten å grave opp massene, kan det vurderes å gjenbrukes som dekke på et liknende område, helst i et område der terrenget vil ligge i skyggen av flere større trær. Ettersom det trolig er en god frøbank i dette dekket, vil man da kunne klare å få opp noen av de samme artene om de rette forholdene er til stede. Likevel må man regne med at det er vanskelig å bevare soppfloraen ved en slik løsning og det bør etterstrebtes å bevare mest mulig uten å flytte på massene.
