## ► **KU - landskapsbilde**

Konsekvensutredning landskapsbilde

Oppdragsnr.: 5199374 Dokumentnr.: D01 Versjon: J01 Dato: 2023-04-27

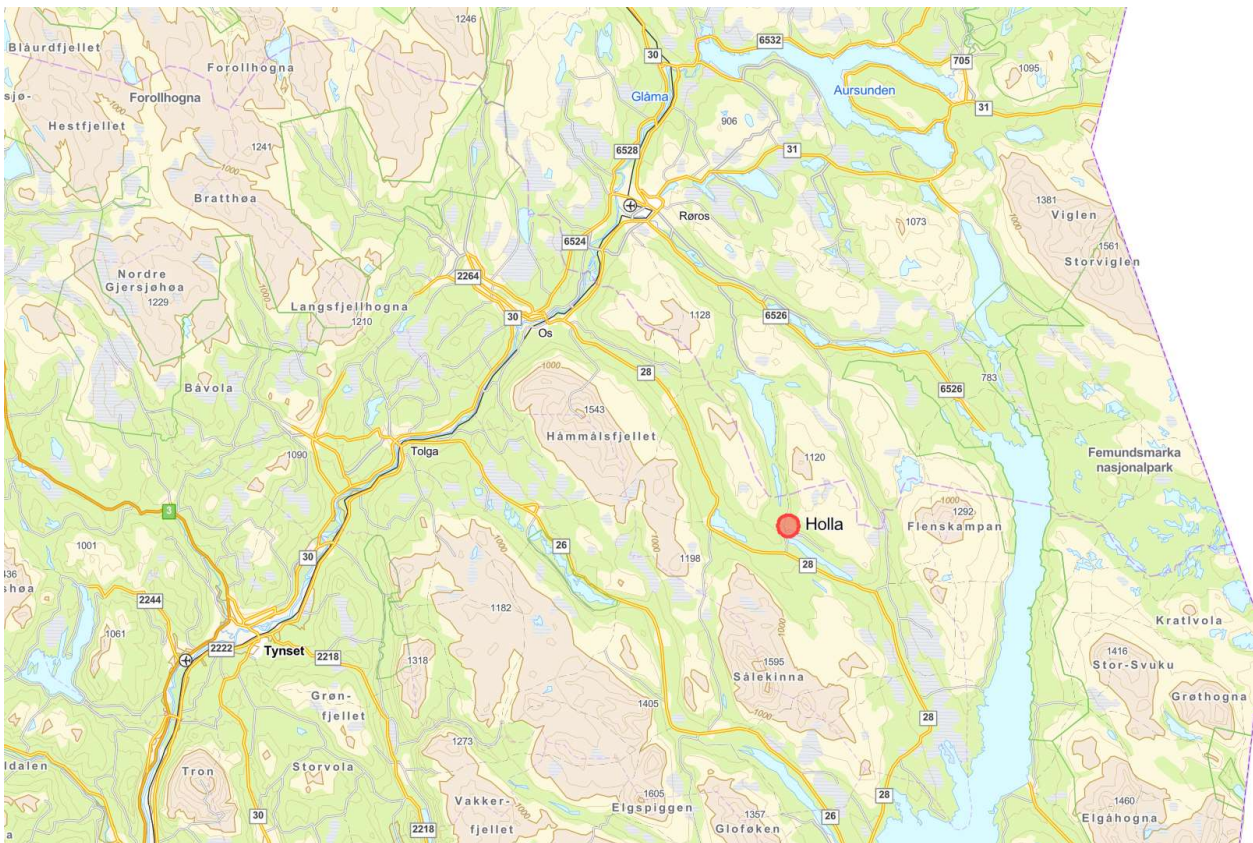
Figur 1-1: Oversiktskart som viser lokalisering av tiltaksområdet med rød sirkel (Kartdata: Norconsult ArcGis online portal).

Planområdet ligger i Os kommune i Innlandet fylke, nærmere bestemt i nordenden av Siksjøen som ligger mellom Narbuvoll og Tufsingdal. Se figur 1-1.

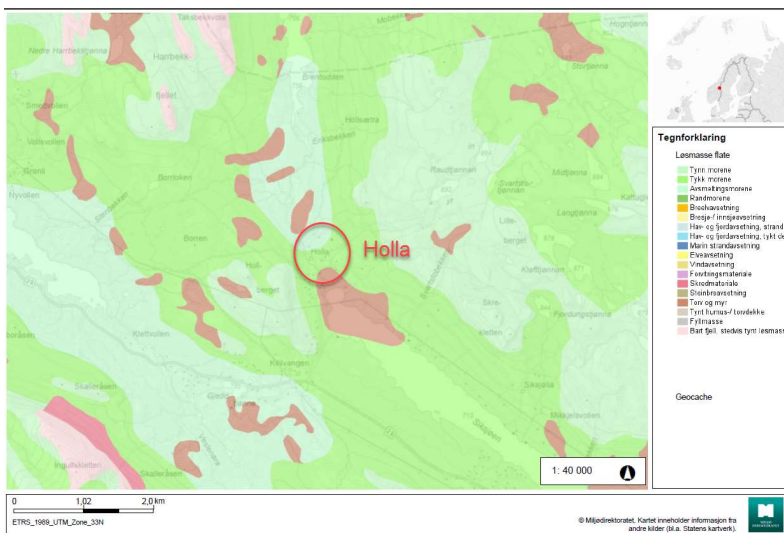
Gårdstunet på Holla ligger på ca 717m.o.h og kan betegnes som en fjellgard. Området preges av morenemasser, torv og myr. I høyden er det også noe bart fjell. Jordbunnsforholdene er for det meste næringsfattige og forutsetningene for jordbruk er marginale, men er også lokalt varierende. I dalbunnen langs vassdrag og myrdrag er forholdene mer næringsrike og artsrike. Vegetasjonskartet viser flekker med engbjørkeskog, og rik sumpskog og flekker med kalkrike områder, men det er allikevel vegetasjonstyper tilpasset næringsfattige forhold som dominerer det overordnede landskapsbildet. Kvitkrullskogbunn og vidder er karakteristiske for området.

Løsmassekart – Kilde: <https://geocortex02.miljodirektoratet.no/Html5Viewer/?viewer=naturbase>

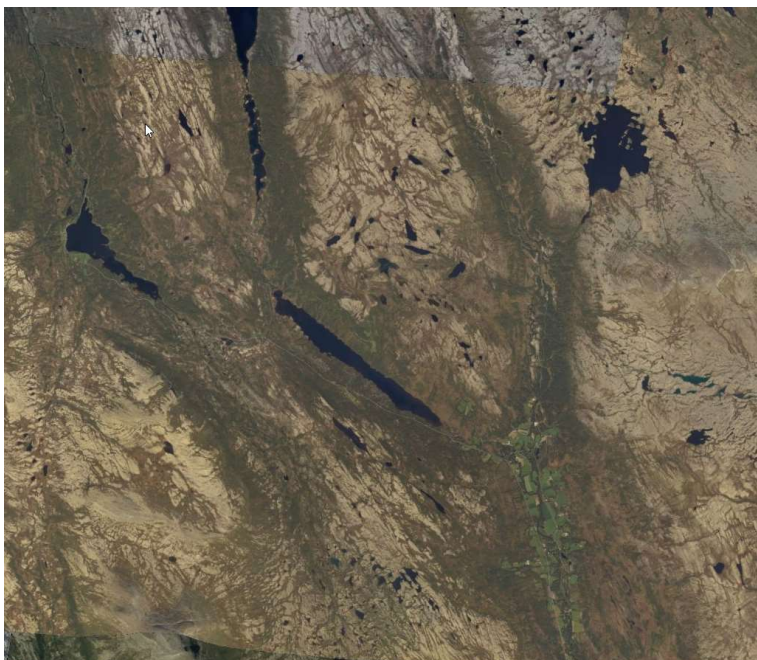
Flyfoto viser tydelige variasjoner i vegetasjonsdekket – Kilde: norgeskart.no

Flyfoto viser hvordan dalområdene er dekket av grønne skog- og landbruksarealer mens høydedragene er preget av snau fjell og næringsfattige kvitkrullvidder. Til høyre på bildet sees de grønnere områdene med dyrka mark i Tufsingdalen hvor jordbunnforholdene på elvesletta gir grunnlag for jordbruk, mens Holla ligger nord for Siksjøen og befinner seg i en overgangssone mot de mindre dyrkbare arealene. På flyfotoet kan en se jordbruksarealene som tydelig grønne innslag i det ellers nokså magre og snaue landskapet. Jordbrukseiendommene er forholdsvis små og jordbrukslandskapet fremstår som småskalig.

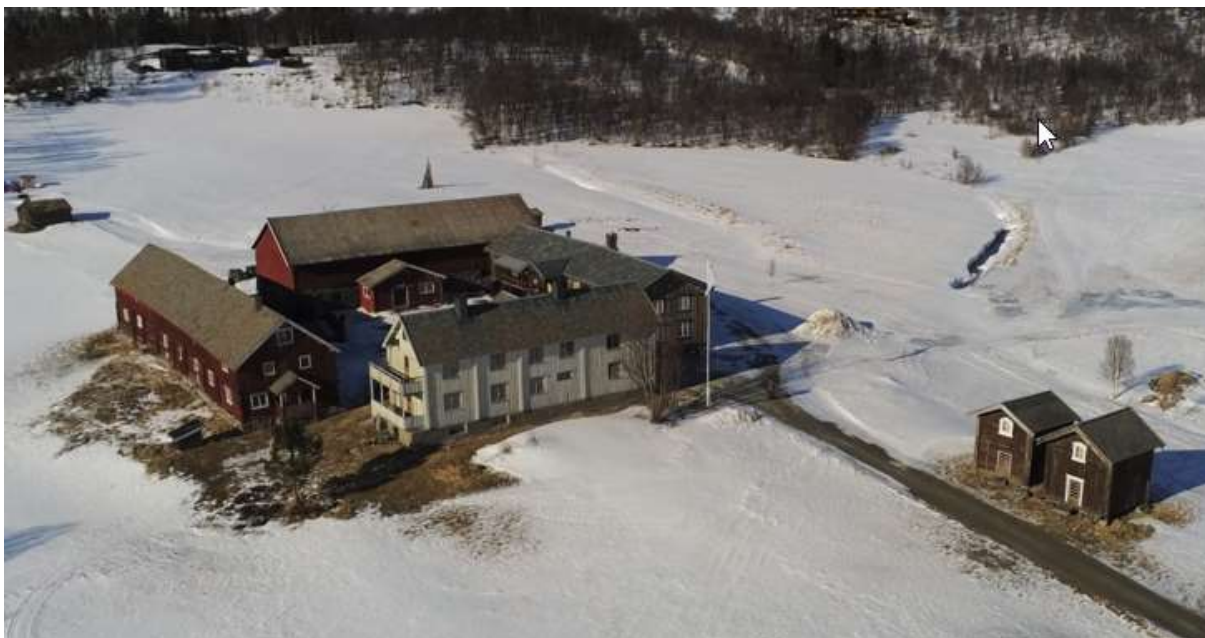
Sentralt plassert på den åpne dyrkamarka ligger det tette firkanttunet som en massiv struktur. Det framstår nesten som en borg og er karakteristisk for eiendommen. Foruten selve tunet ligger noen mindre bygninger spredt i området rundt. Disse er skalamessig underordnet tunbebyggelsen. Litt lenger unna hovedtunet i øst ligger et eget tun med bygninger som var beregnet på sommerdrift med sommerfjøs og andre mindre uthus. Disse bygningene er yngre og sekundære i forhold til hovedtunet.

*Det tette firkanttunet – Foto: Bent Ramberg*

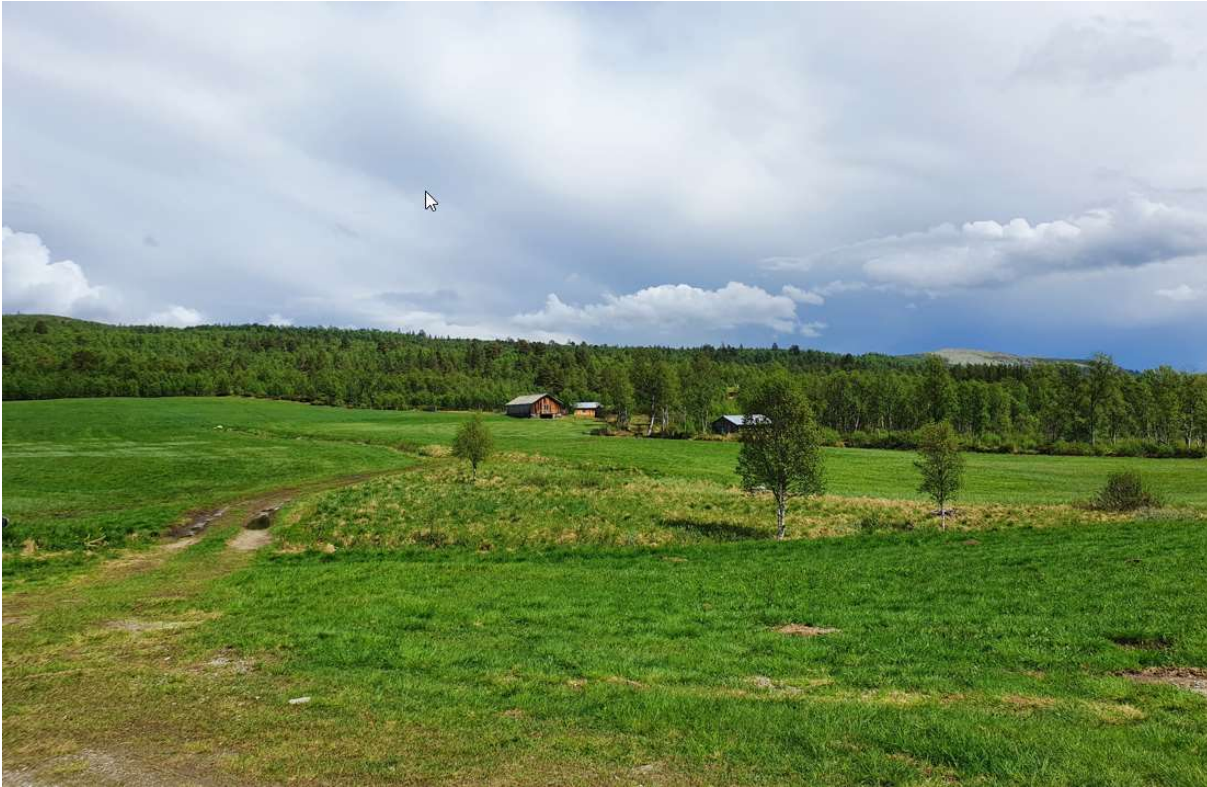
På østsiden går jordene over i skog, hovedsakelig fjellbjørkeskog som bærer preg av tidligere utnyttelse som beiteskog og med mindre jorder og utslåtter. I tilknytning til utslåttene er det fremdeles enkelte uteløer bevart, men dette området er i gjengroing.

*Jordene mot øst, sett fra gårdstunet Foto: Norconsult*

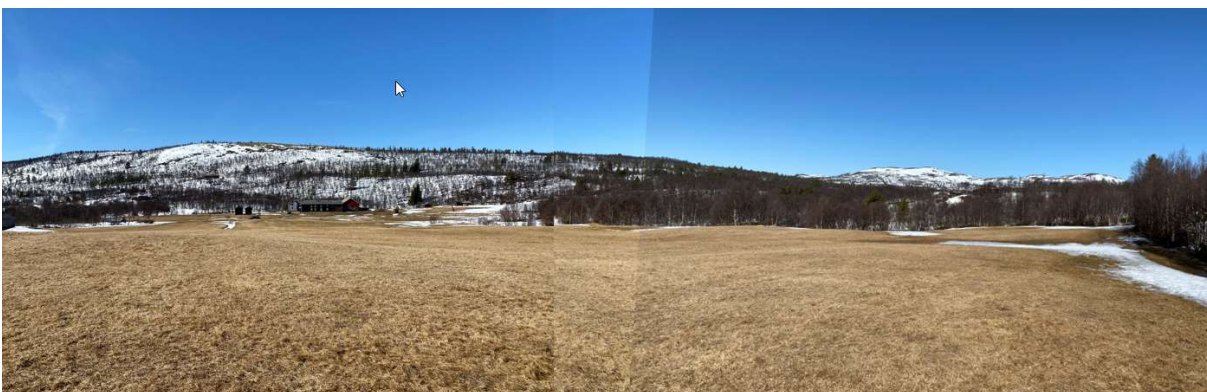
På Holla er dyrkamarka nærmest gårdstunet holdt i hevd til grasproduksjon etter moderne prinsipper og uten husdyrhold. Opphør av intensiv utnyttelse preger i dag landskapet i form av tiltakende gjengroing, mer lukkede landskapsrom og mindre utsyn.

*Jordene sett fra øst mot tunet – Foto: Norconsult*

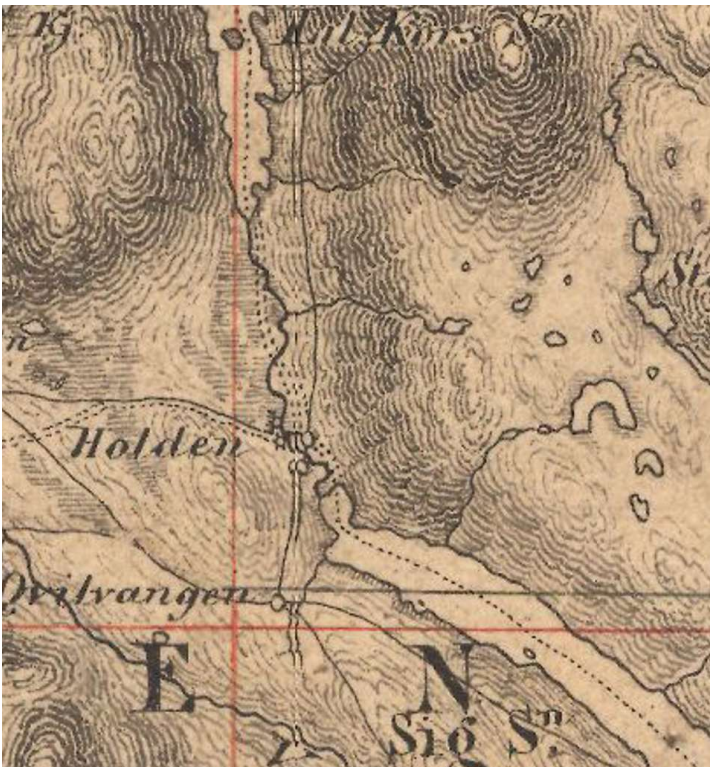
Grunnlaget for at Holla ligger der den gjør har vært vintertrafikken til og fra Røros langs vinterleden eller Kopparleden, som den også ble kalt, og behovet for hvilesteder underveis. Jordbruksdriften på Holla var i utgangspunktet sekundær. Ruta for vinterleden fulgte dalbunnen, myrer og sjøer. Der det ikke er åpne myrer eller sjøer er traseen ikke lenger så synlig i landskapet siden bjørkeskogen er i ferd med å tette seg.

Amtskart fra 1829 som viser vinterleden over sjøene Siksjøen og Vettkorssjøen via Holla <https://www.kartverket.no/om-kartverket/historie/historiske-kart>

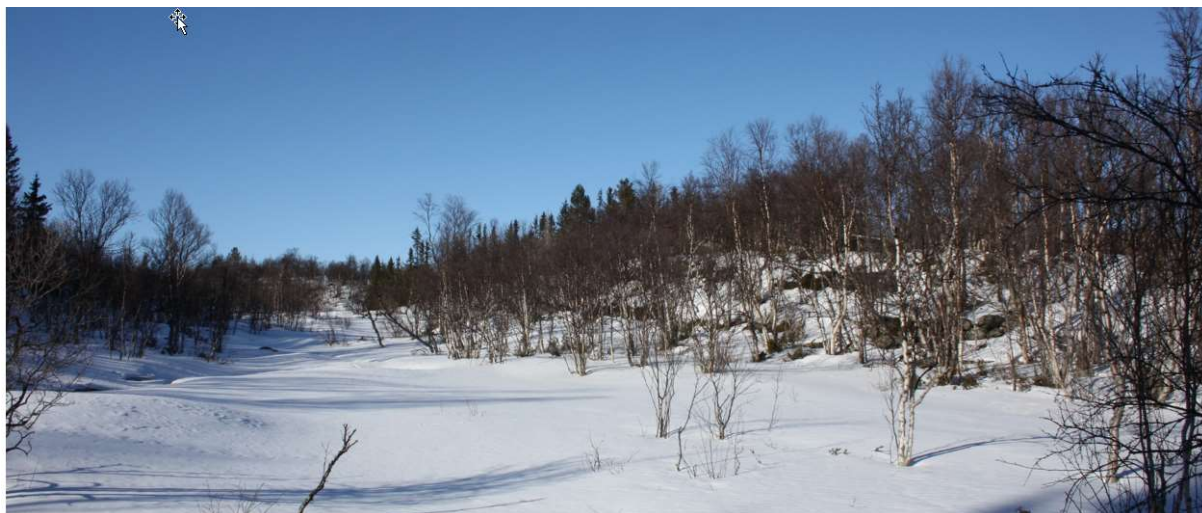
Det lå til rette for at kullkjøringen foregikk på vinterføre over frose vann og myrer og slik ble vinterleden en viktig forbindelse mellom områdene ved Femunden og Røros. Rundt 1720 var kullkjørertrafikken allerede stor. Tidlig på 1800-tallet forårsaket mellomrikshandelen mellom Røros og Falun, i forbindelse med utvikling av Røros som et viktig handelssted, en betydelig økning av trafikken.

*Leden gikk i dalbunnen over frose elver, sjøer og myrer – Foto: Norconsult*

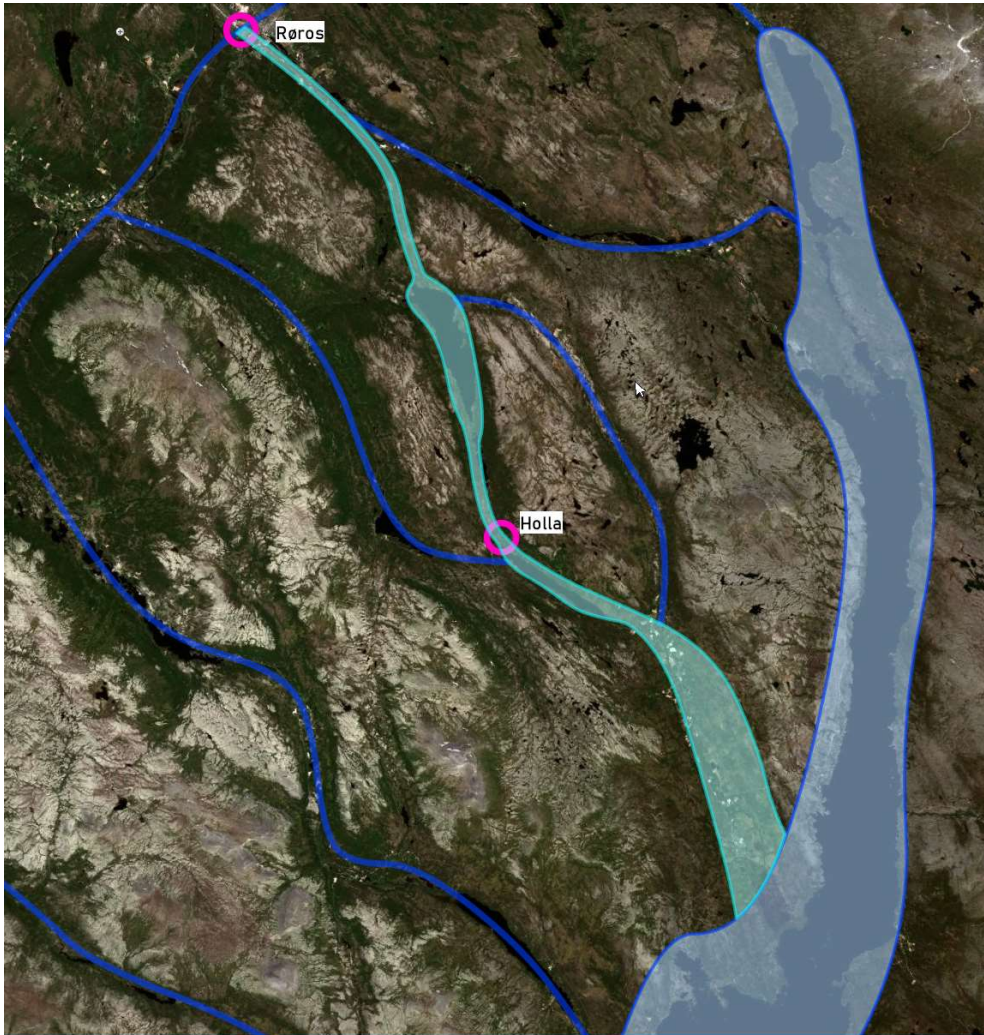
Det store landskapet er preget av gjennomgående daler med elver, myrer og sjøer. Disse danner overordnet mønster og retning i landskapet. Hovedretningen på dalene går fra nord mot sørøst. Disse ligger mellom en grøvre struktur bestående av større og bredere daler nemlig Glommadalføret og Femunden som ligger i retning fra nord til sørvest. Landskapsrommene er langstrakte, følger dalførene og har varierende skala. Der det er sjøer utvider landskapsrommene seg og danner større og åpnere rom. Det største landskapsrommet dannes av Femunden i øst.

*Rom og retninger i det store landskapet - Illustrasjon: Norconsult*

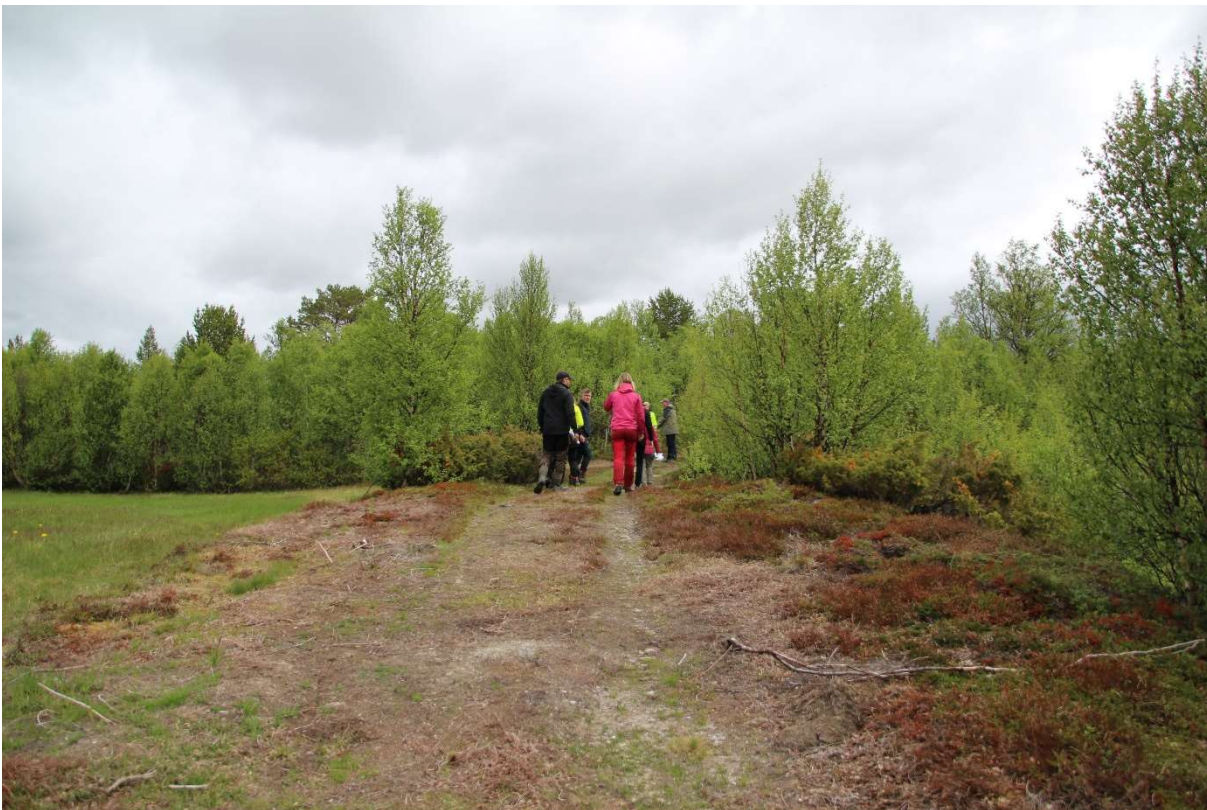
- Skjæringer og fyllinger i tilknytning til veien reduseres til et minimum
- Revegetering med stedegen vegetasjon. Utføres ved ivaretagelse og mellomagring av vegetasjonsskikt som tas av før graving og legges tilbake etter ferdigstilling av tiltak.
- Ved behov kan det vurderes tilsåing, men frøblanding må være tilpasset området og vegetasjonstypen.
- Eksisterende skjermende trevegetasjon beskyttes i byggeperioden slik at den ikke skades.
- Planting ny stedegen, skjermende vegetasjon.
- Etablering av vegetasjonsskjerm mot hyttenabo i nord slik at denne er mindre eksponert mot tunet.
- Utarbeidelse av en skjøtselsplan for vegetasjonen i tilknytning til vinterleden og utslåttene, slik at den historiske dimensjonen i landskapet ikke forsvinner.

*Veien bør fremstå som en enkel kjerrevei etter ferdigstilling. (Foto:Norconsult)*
