Oppdragsgiver: **Lillehammer kommune**
Oppdragsnr.: **52210029** Dokumentnr.: **RIM-01**

Til: Lillehammer kommune
Fra: Norconsult AS
Dato: 2023-02-23

Innledning og oppsummering av hovedpunkter

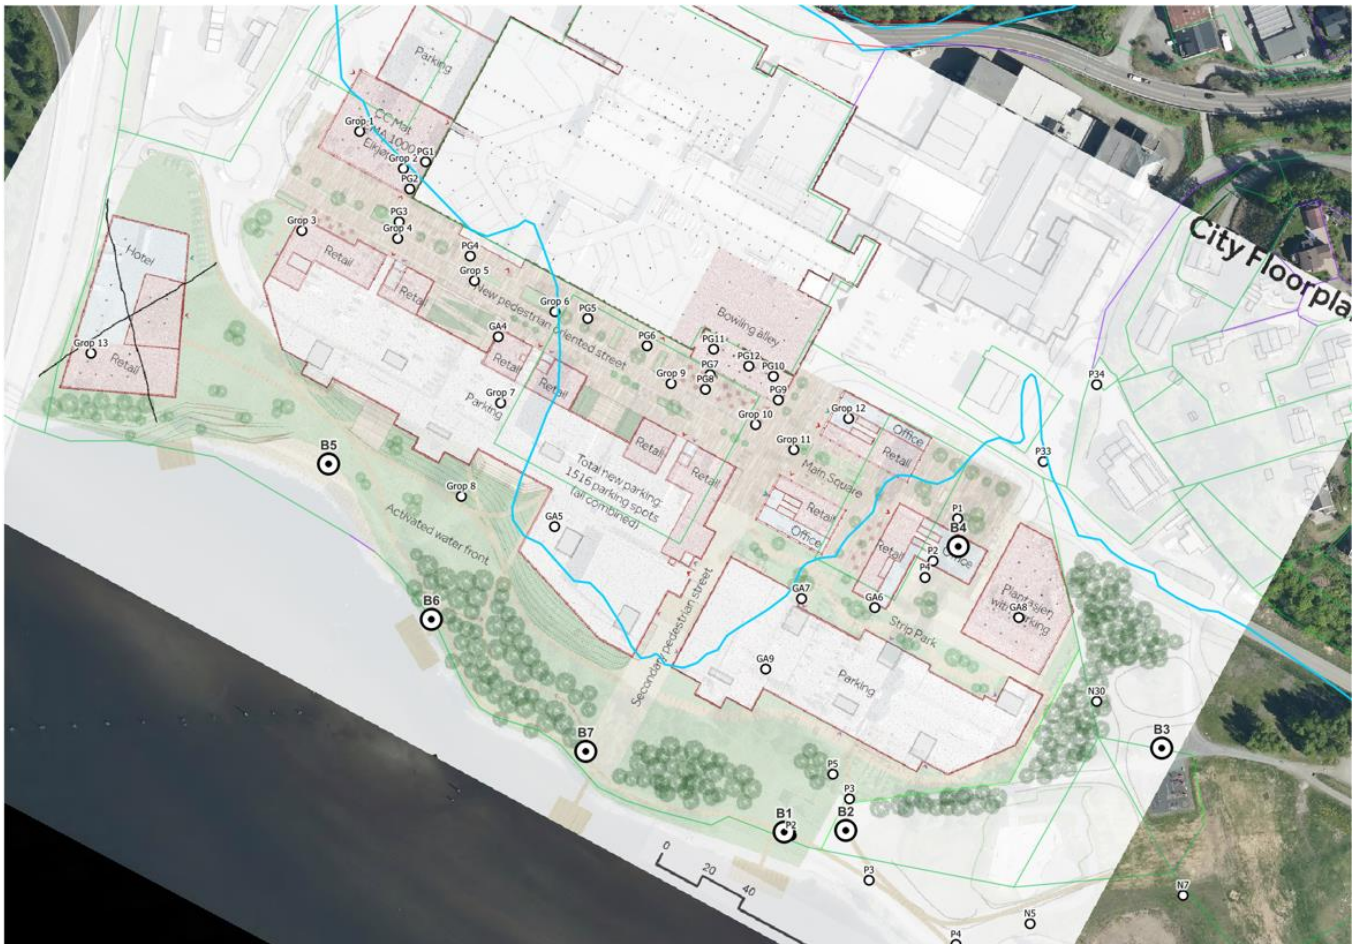
Den planlagte utviklingen av området er vist i Figur 2 sammen med lokalisering av eksisterende brønner og jordprøvepunkter. Figuren viser at det er relativt store områder innenfor utbyggingsområdet som ikke er kartlagt, og som det dermed ikke finnes forurensningsinformasjon om.

Figur 2: Planlagt utbygging av området vist sammen med punkter som er prøvetatt gjennom tidligere prosjekter/undersøkelser.

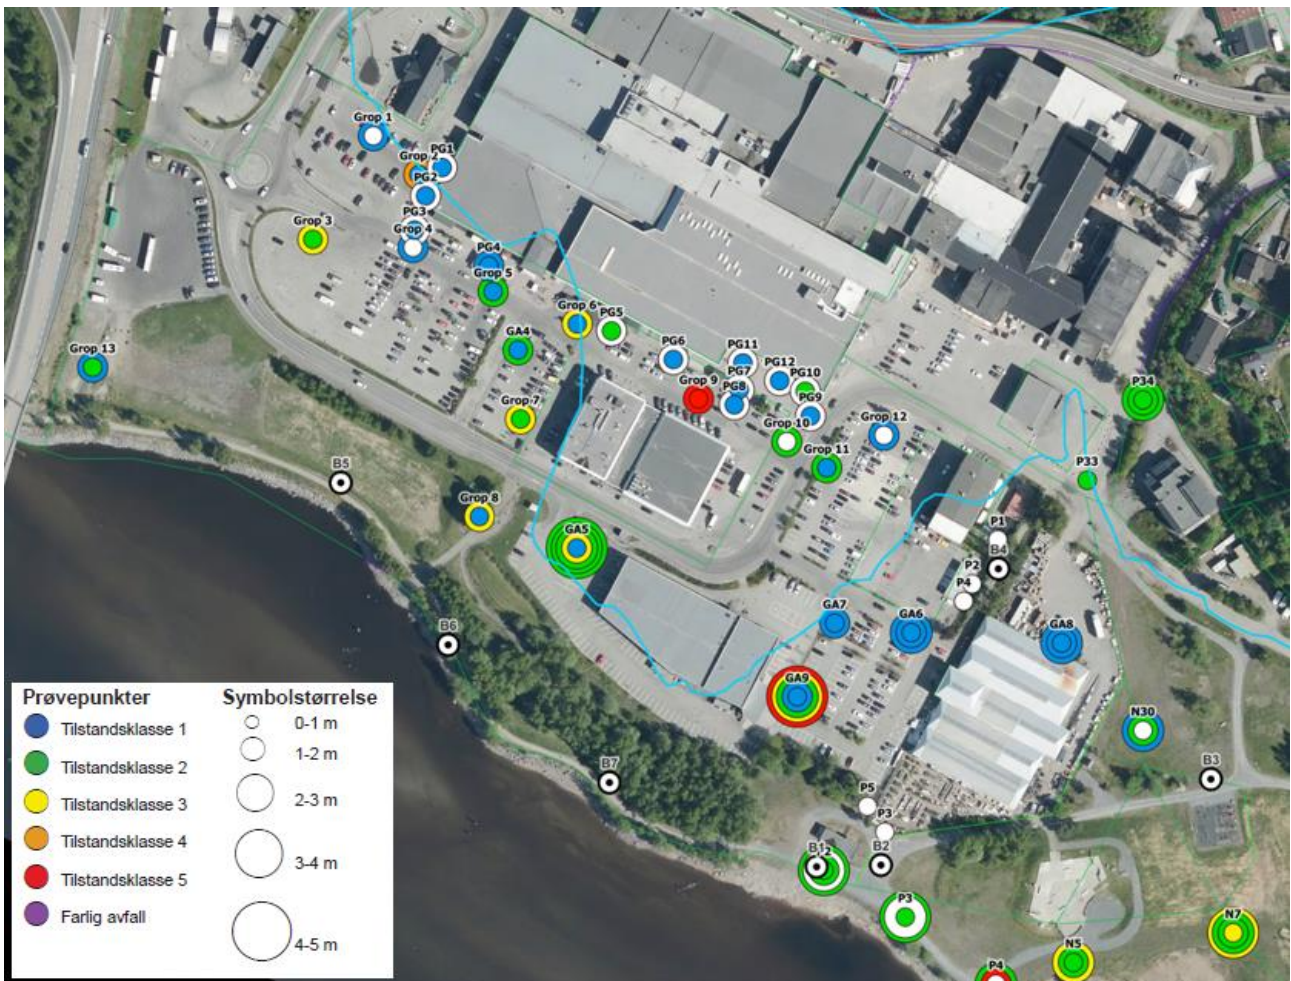
Figur 4 viser alle kjente prøvepunkter vist med forurensingsgrad iht. Miljødirektoratets veileder for forurenset grunn. Større sirkler viser resultater nedover i dyptet.

Figur 4: Alle kjente prøvepunkter med forurensingsgrad iht. Miljødirektoratets veileder for forurenset grunn.
