# Vinterleden fjellgård

## Konsekvensutredning for Kulturarv i Verdensarven

Oppdragsnr.: 5199374

Dato: 2023-05-10

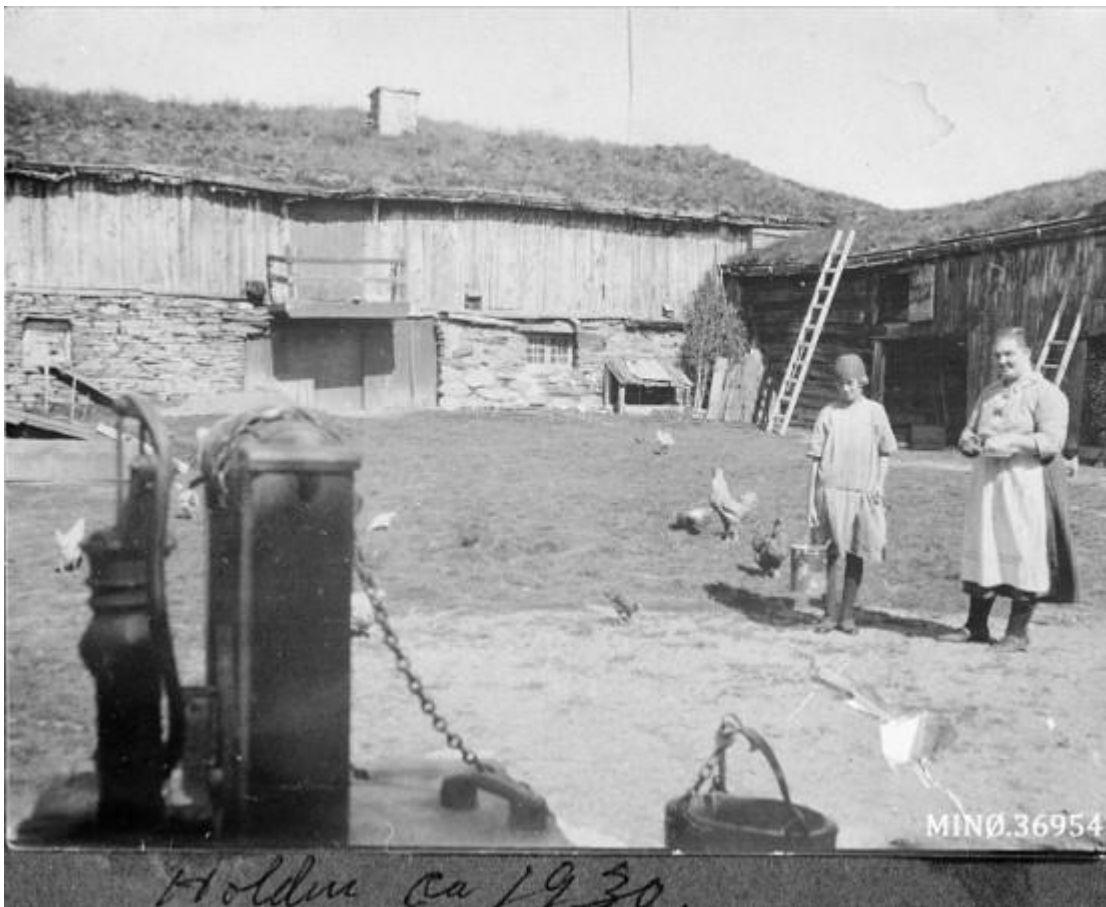
7. Foto: Gardsbruk. Holden ca. 1939. Vinterveien til Røros gikk gjennom gardstunet (gjennom porten til høyre). På bildet ser Jenny Holm og Ingebjørg Holden. Hentet fra: DigitaltMuseum. Anno Musea i Nord-Østerdalen.

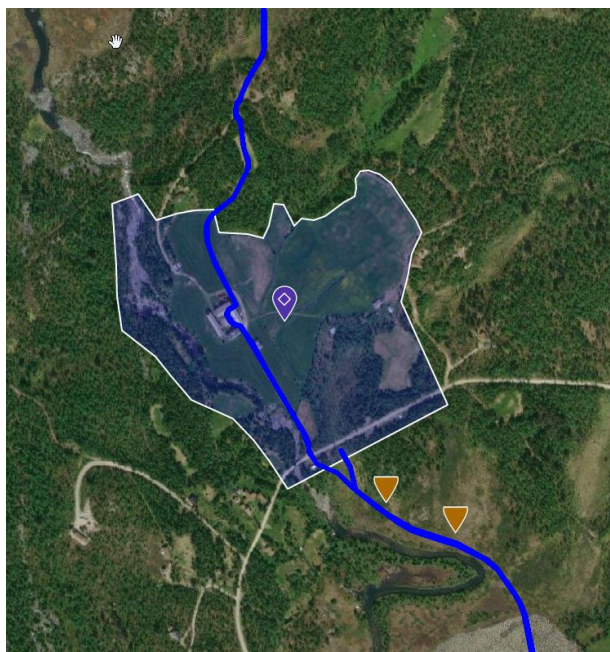
*Vinterleden, slik den er tegnet inn forbi Holla gård, i Riksantikvarens kulturminnebase, Askeladden*

I forvaltningsplanen til Røros Bergstad og Circumferensen beskrives tilstanden til Vinterleden ut fra en befaring gjort i 2018. «Få endringer siden innskrivningen, men steinbrudd ved Siksjøen og noe hytteutbygging. Vedlikeholdsbehov på bygninger på Korssjøen og Holla».

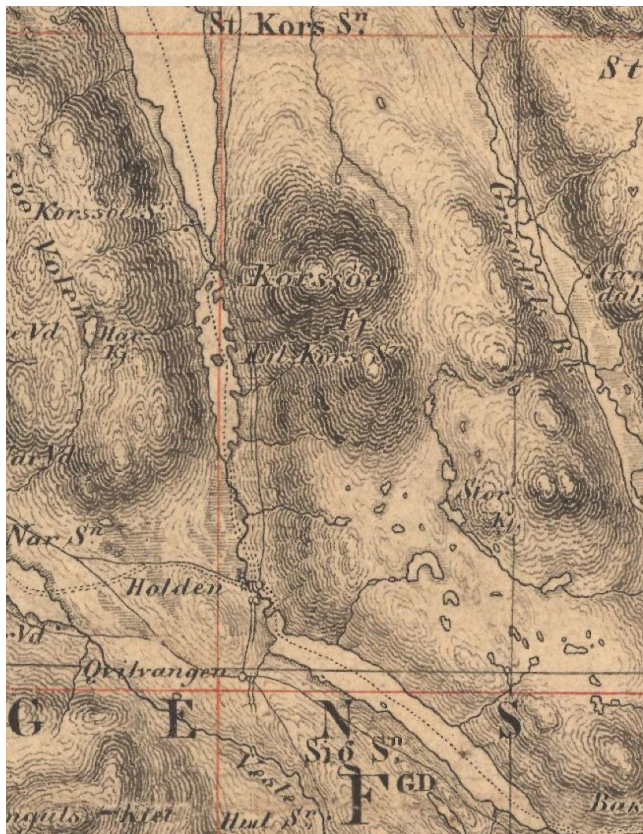
*Utsnitt av kart fra 1826 som viser Vinterleden over Holla og sjøene.*

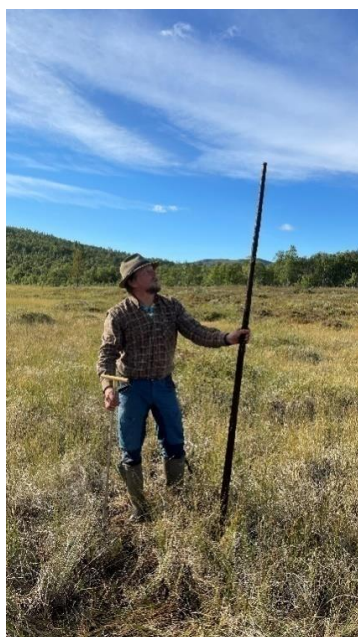
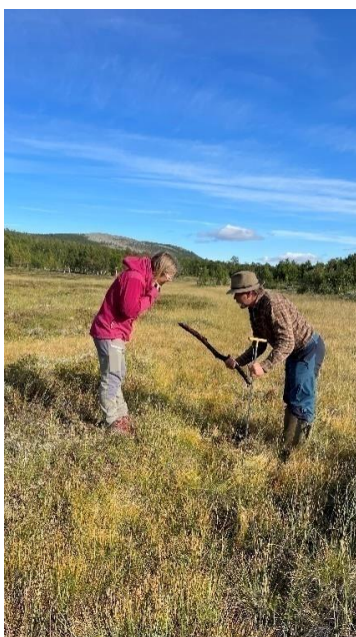
*Rester etter «Valer» (staurmerking) over myrene finnes fremdeles. Foto: Norconsult*

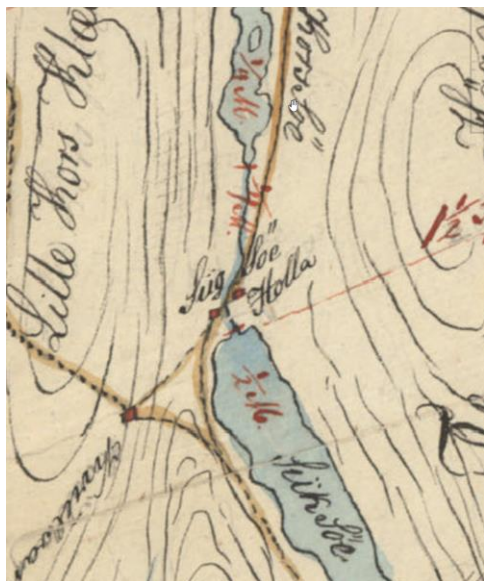
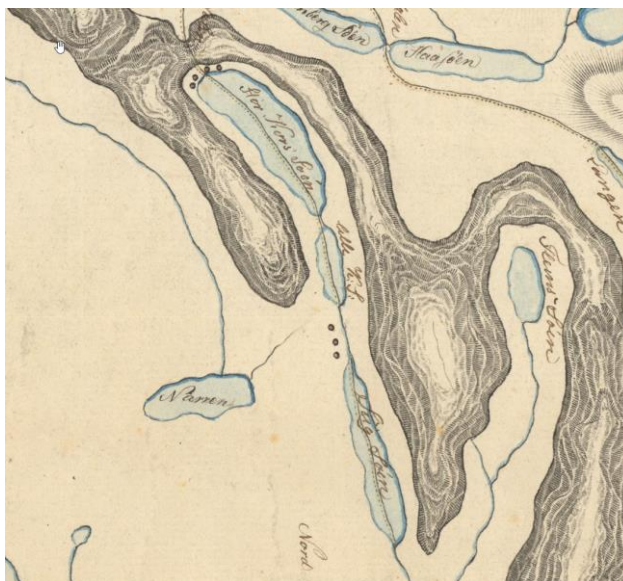
Kart fra 1830 som viser sommergei og kart fra 1808 som viser Vinterleden.

Bebyggelsen har endret seg gjennom årene og det har i perioder vært mulig å kjøre gjennom passasjen mellom fjøset og gamlebygningen mens det i andre perioder har ligget bedre til rette for passasje mellom fjøs og stallbygning.

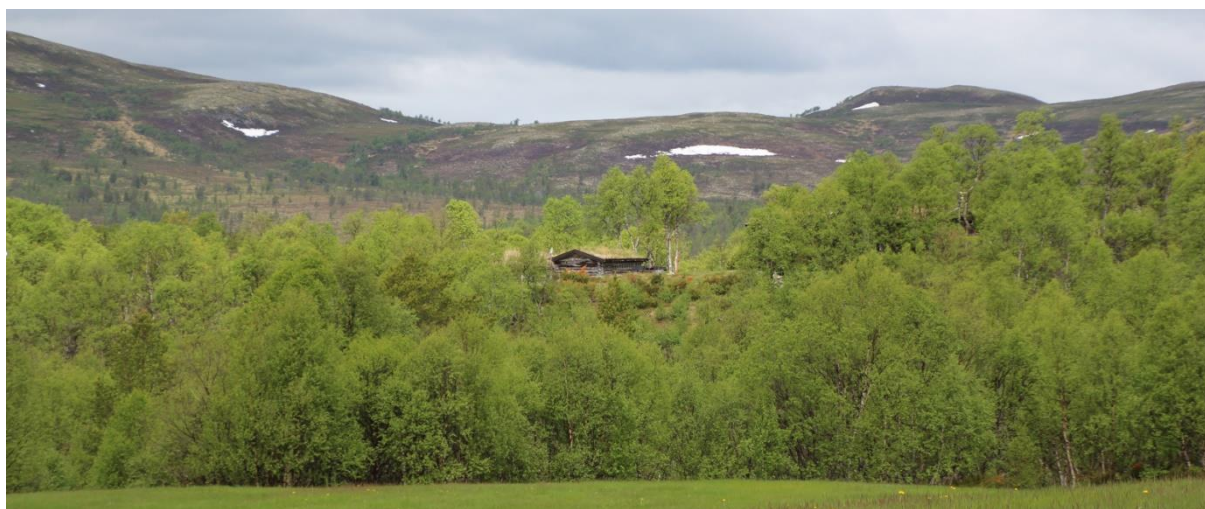
*Gjenstående uteløe, gjengroingen vises tydelig Foto: Norconsult*

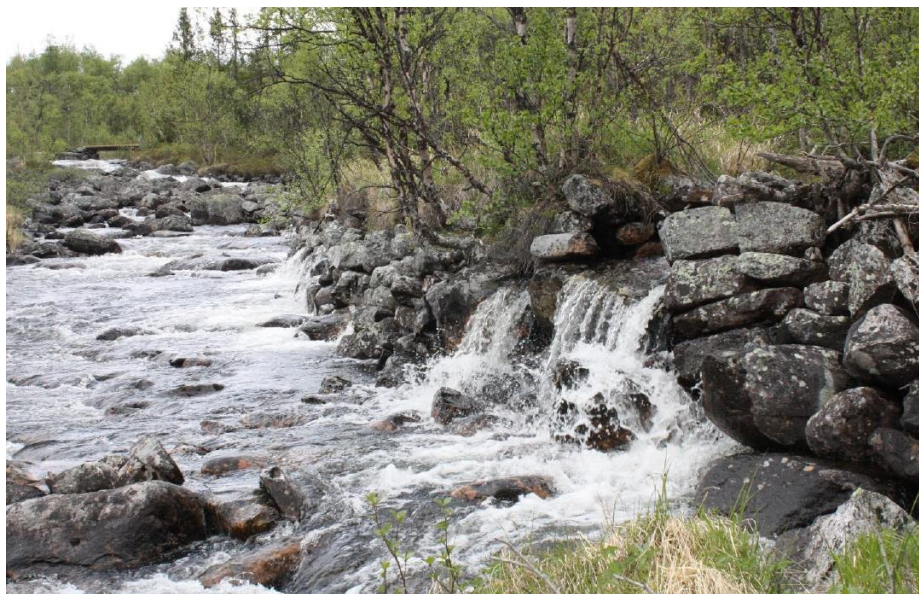
*Ved elva ligger rester etter gammelt vassag/kvernanlegg Foto: Thea Sørensen*

*«Nordvest for gardstunet på Holla i skråningen ned mot Hollelva ligger restene etter et gammelt vassag-kvernanlegg. Saga har etter all sannsynlighet vært ei oppgangssag. Denne typen sager var i bruk i Norge fra 1500-tallet til innpå 1800-tallet. Vann fra Hollelva ble ført inn i en dam og gjennom en oppdemt kanal fram til vasshjulet. Oppdemningen er konstruert i tømmer og stein. Kvernsteiner og sagblad er bevart i gårdens «museum»» (Sørensen & Smiseth 2022)*

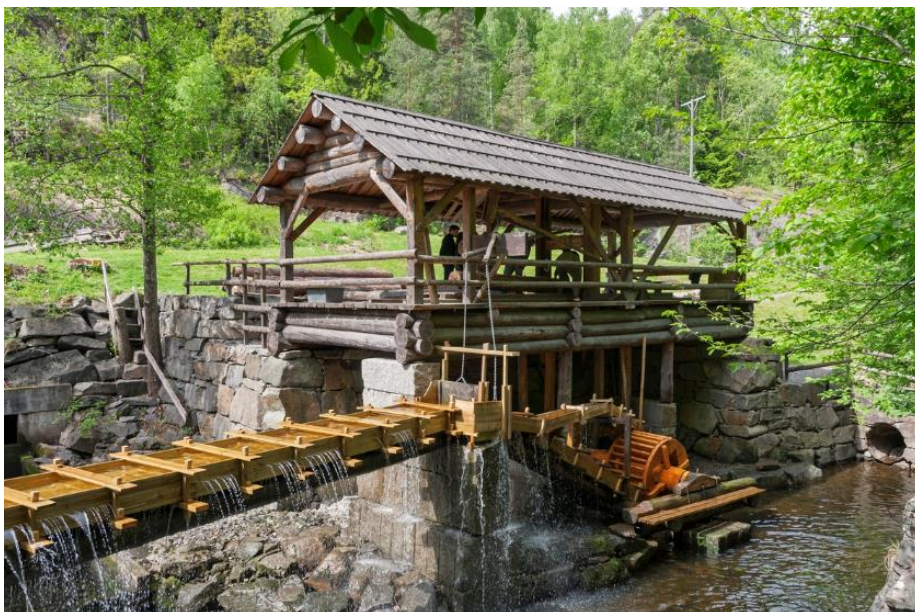
*Den rekonstruerte oppgangssaga ved Gjersjøelva. Foto: Bjørn Bekkelund - Digitaltmuseum.no*

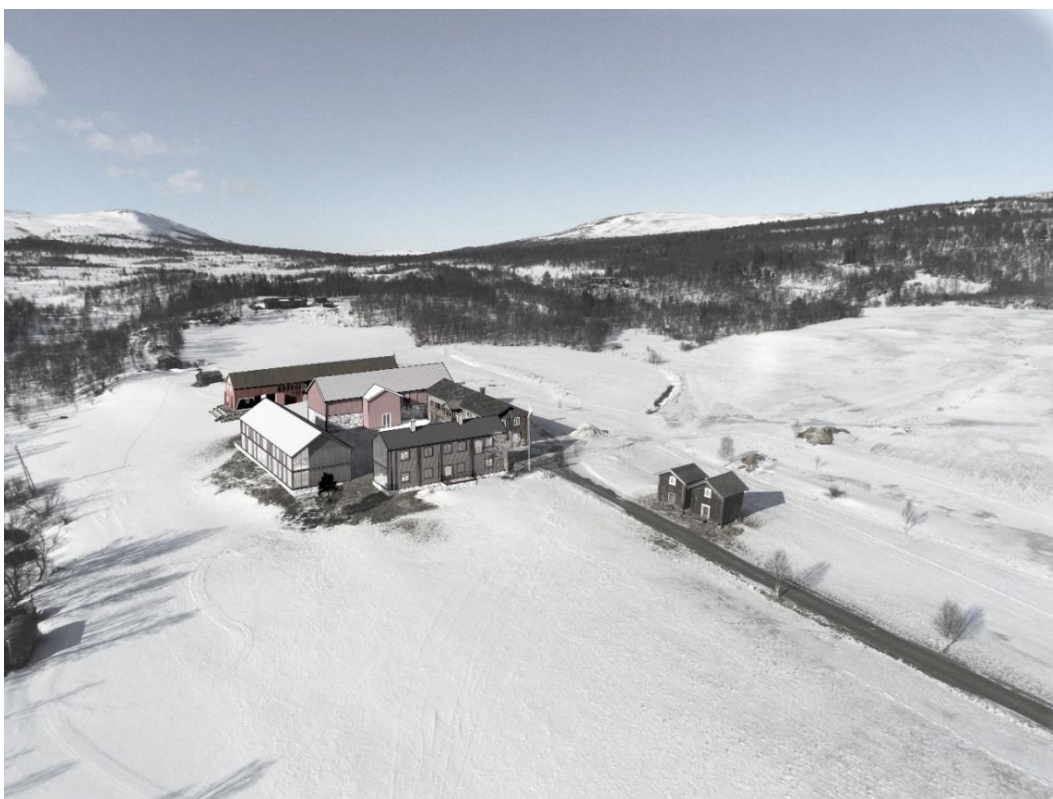
Illustrasjon av ny situasjon.

Hovedelementene til bygningen er med i inn fremtiden.  
Bygningen istandsette og oppgraderes til ønsket bruk.

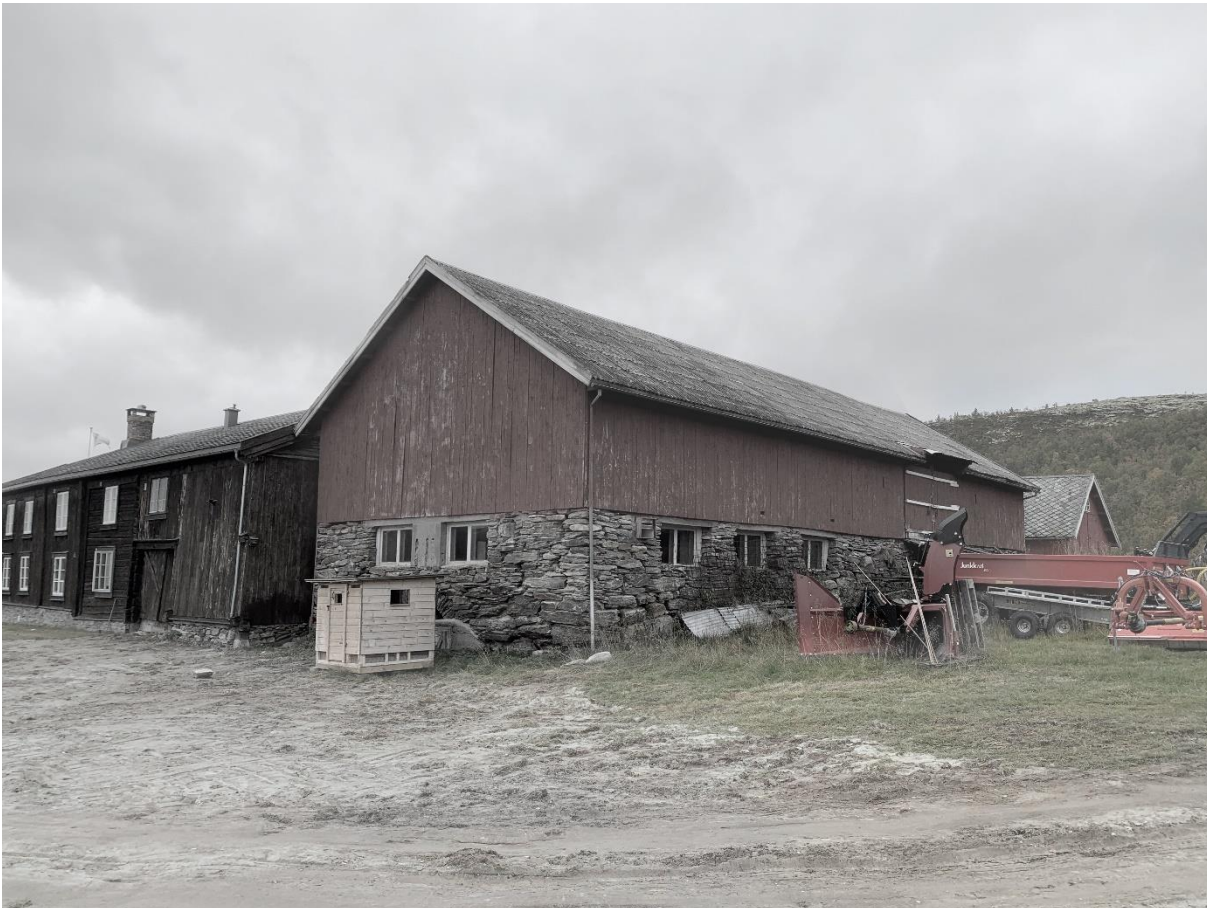
Eksisterende Fjøs. Foto Norconsult 2022.

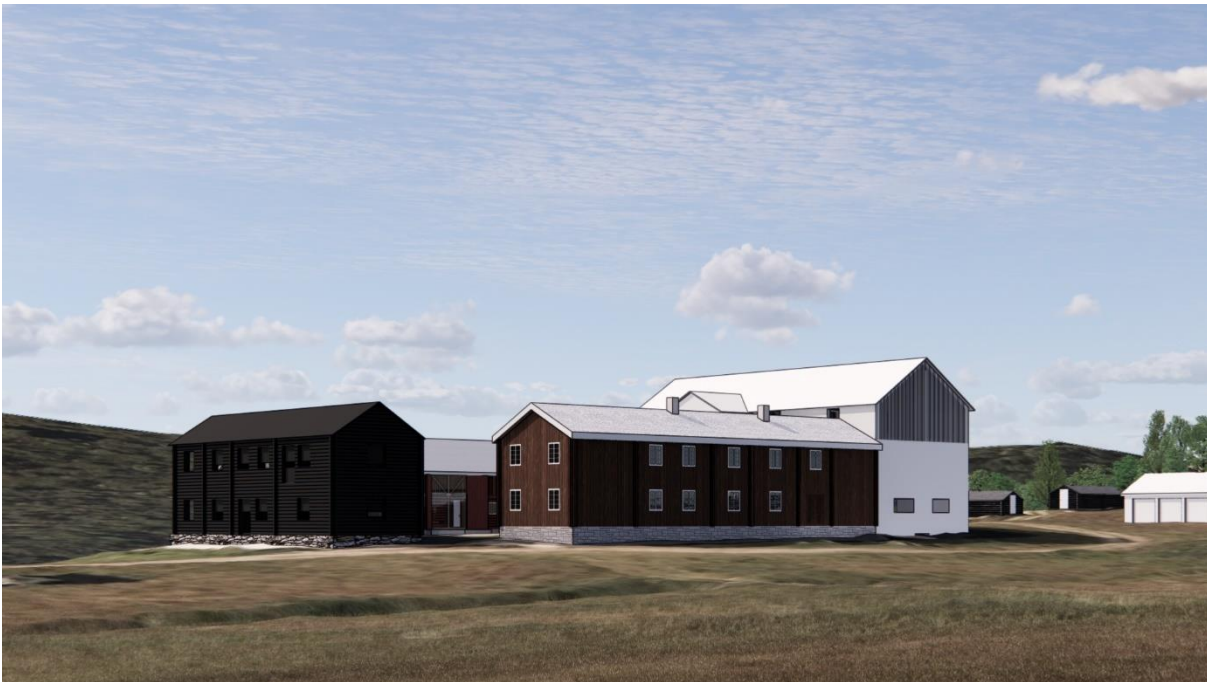
Illustrasjon Norconsult 2023.

Plass til antall gjesterom som ønsket.

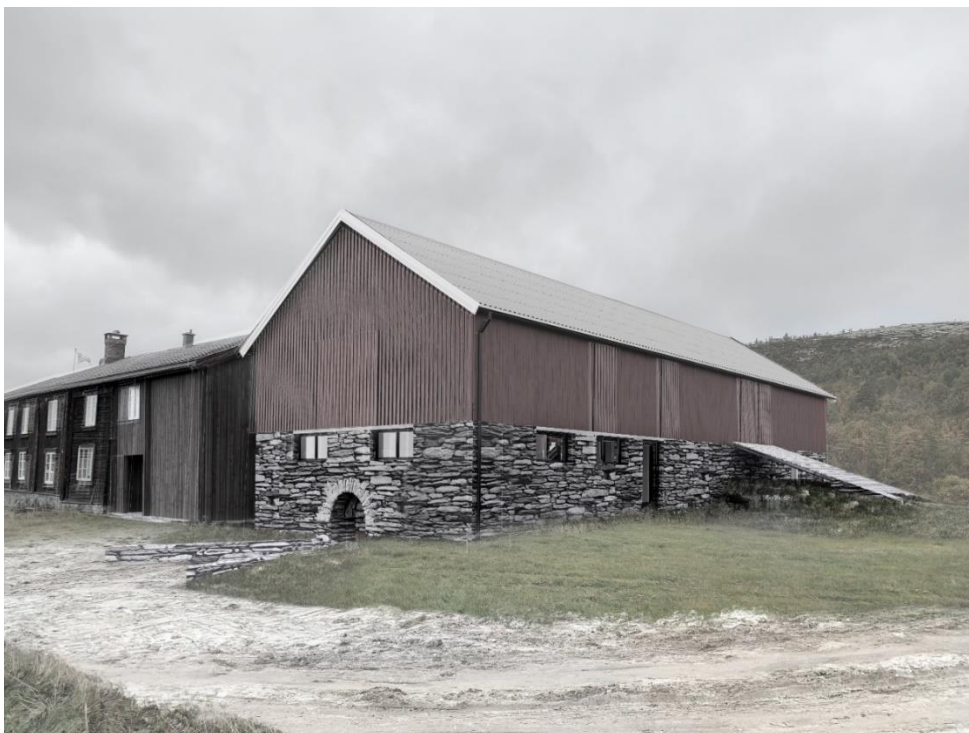
Illustrasjon Norconsult 2023. Alternativ 2. Fjøs med gjesterom i 2.etg. Lukkede lemmer foran vinduer.

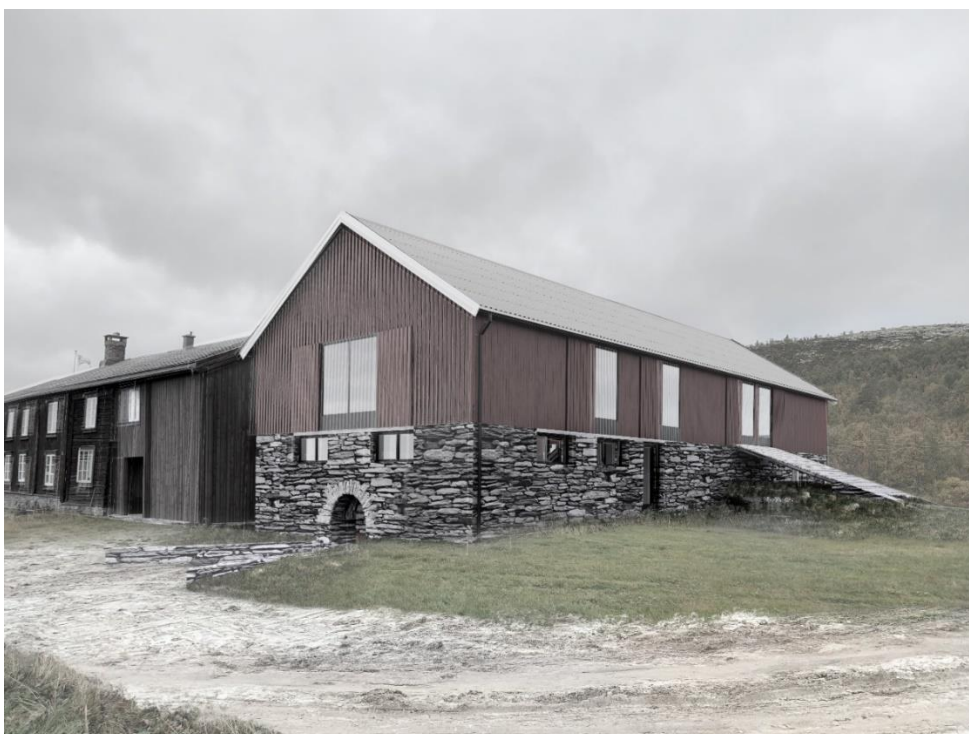
Illustrasjon Norconsult 2023. Alternativ 2. Fjøs med gjesterom i 2.etg. Åpne lemmer foran vinduer.

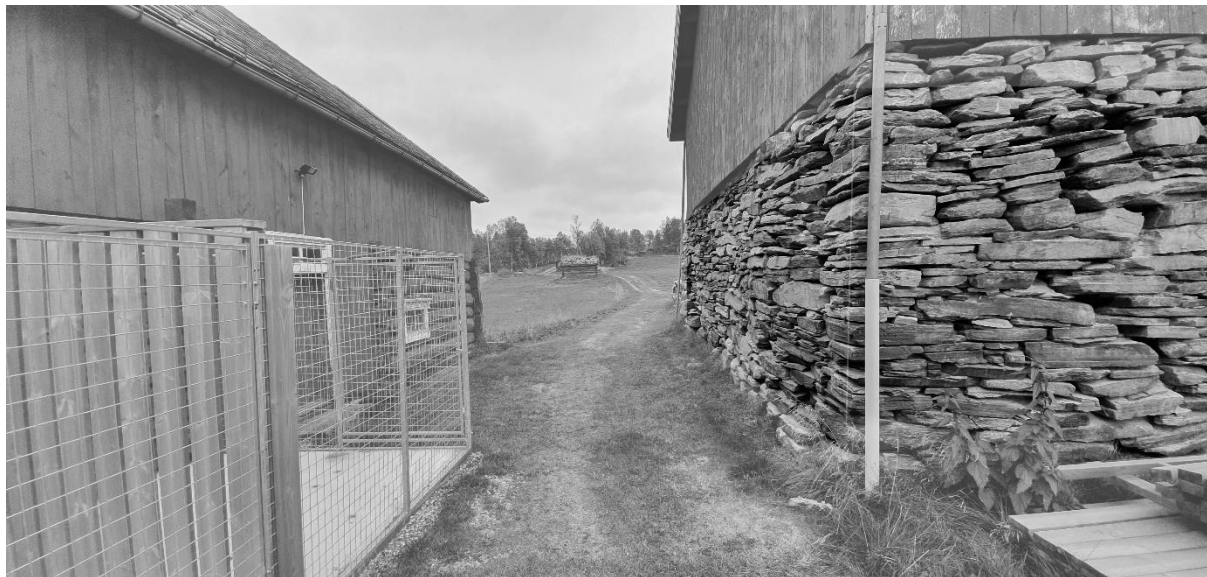
Foto Norconsult 2021.

Fare ved bruk av bygningen, setningsskader og takstein faller ned.

For den eksisterende Stallbygningen vurderes 0 alternativet opp mot to alternativer. Videre for vurdering av endringer på attributtene er alternativ 2. valgt i Verktøy 3.

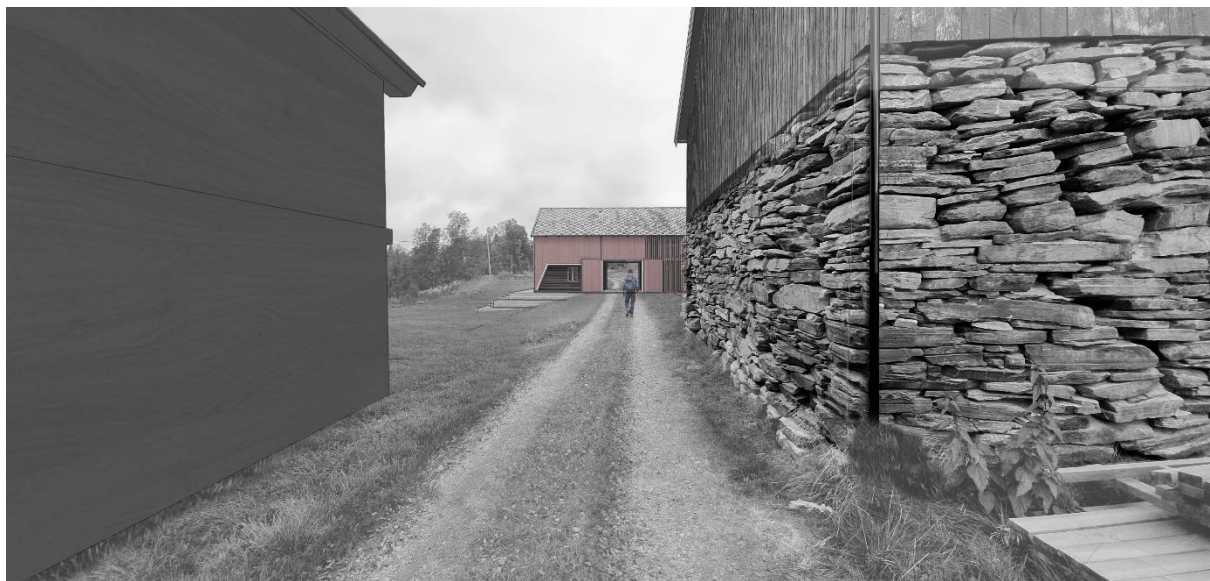
*Illustrasjon Norconsult 2023. Alternativ 2.*

Bygningskroppen blir med inn i fremtiden.  
Bygningen får ny fundamentering.  
Bygningsselementer repareres.

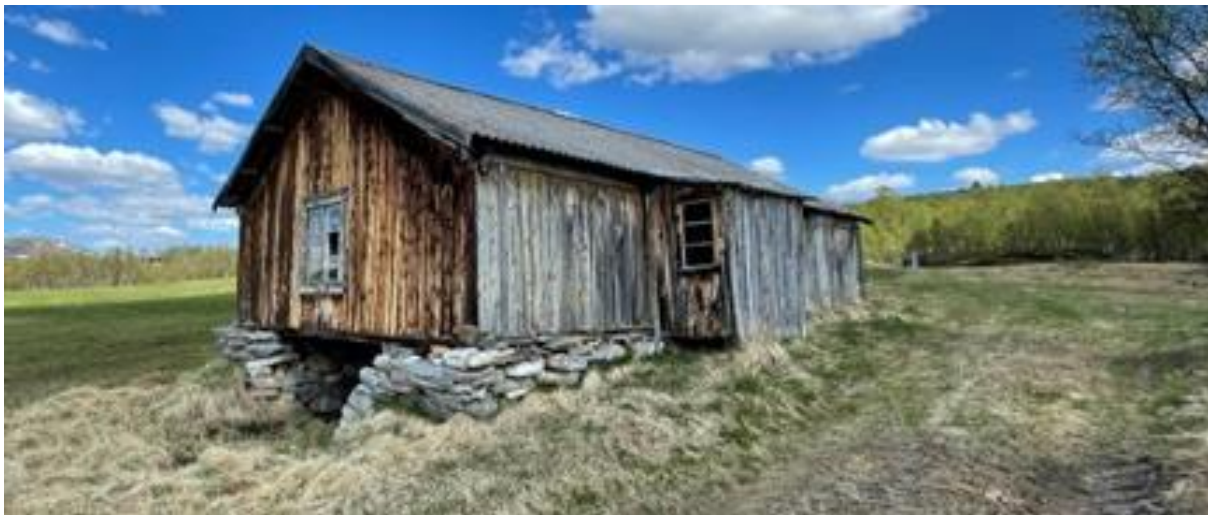
*Eksisterende situasjon Sommerfjøset. Foto: Norconsult 2021.*

For den eksisterende Sommerfjøs vurderes 0 alternativet opp mot to alternativer 1 og 2. Det er ønske om å etablere et forpaktertun med bolig for driver ved der hvor eksisterende Sommerfjøs ligger i dag. Alternativ 2. hvor man tar i bruk eksisterende Sommerfjøs og legger til et tilbygg blir vurdert videre i dette dokumentet i Verktøy 3.

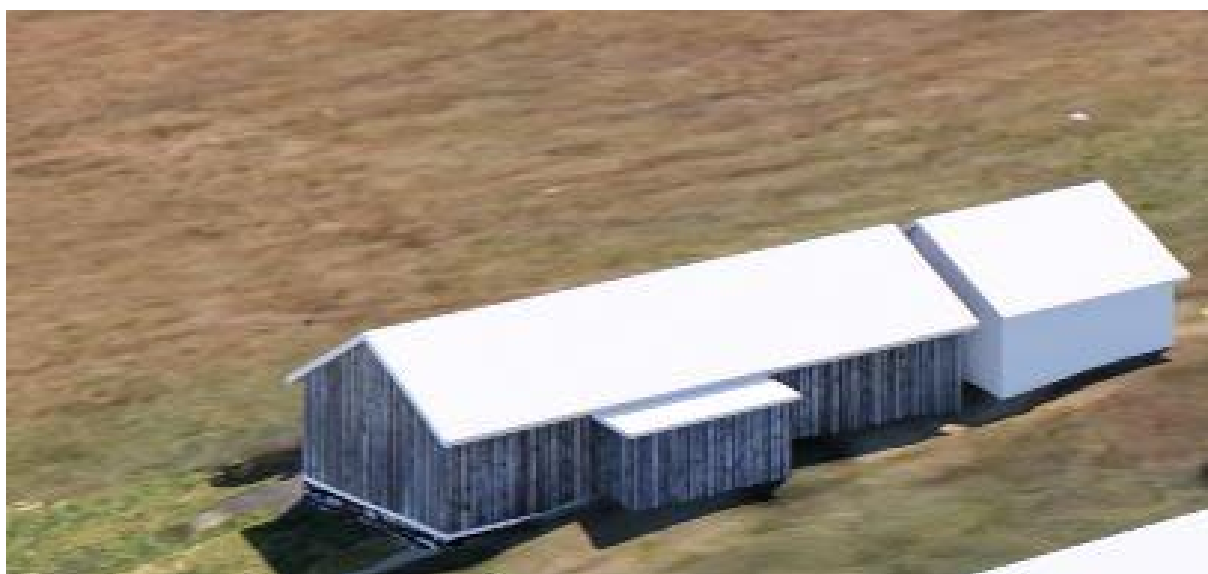
*Illustrasjon Alternativ 1 av Norconsult 2023.*

Bygningen blir tatt i bruk.  
Bygningselementer blir ivaretatt og er med inn i fremtiden.  
Nytt tilbygg underordner seg og legges til.

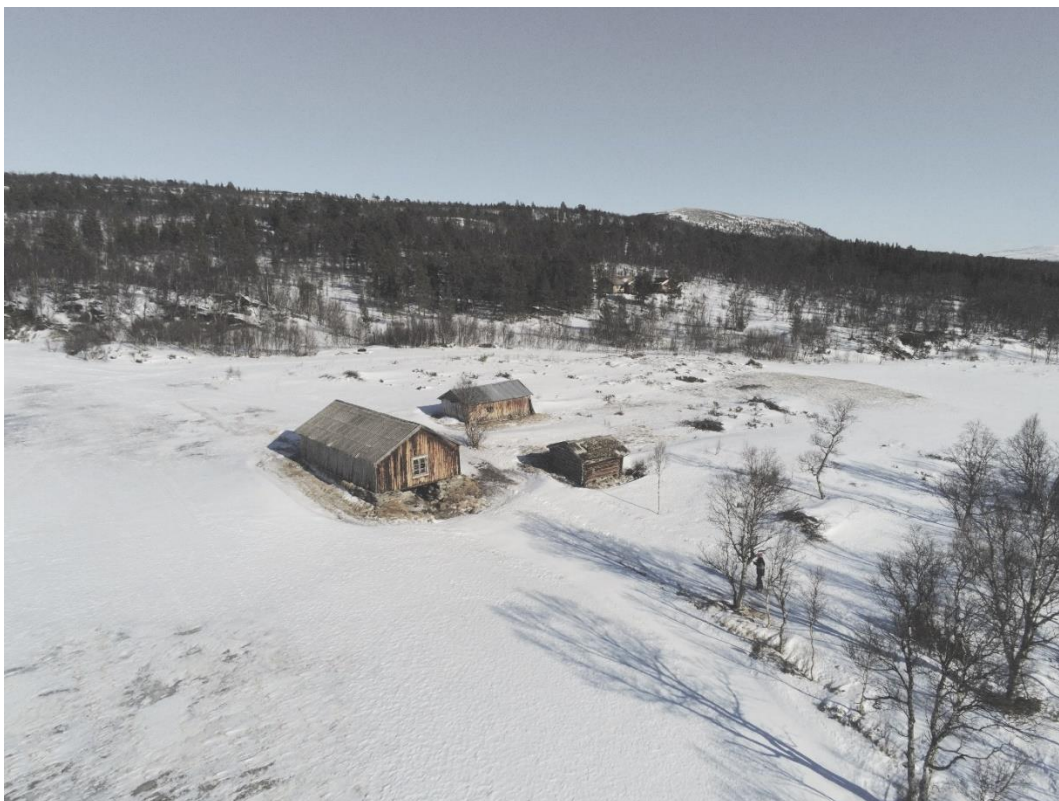
*Bilde av Sommerfjøsene på Holla Gård. Foto: Bent Ramberg 2023.*

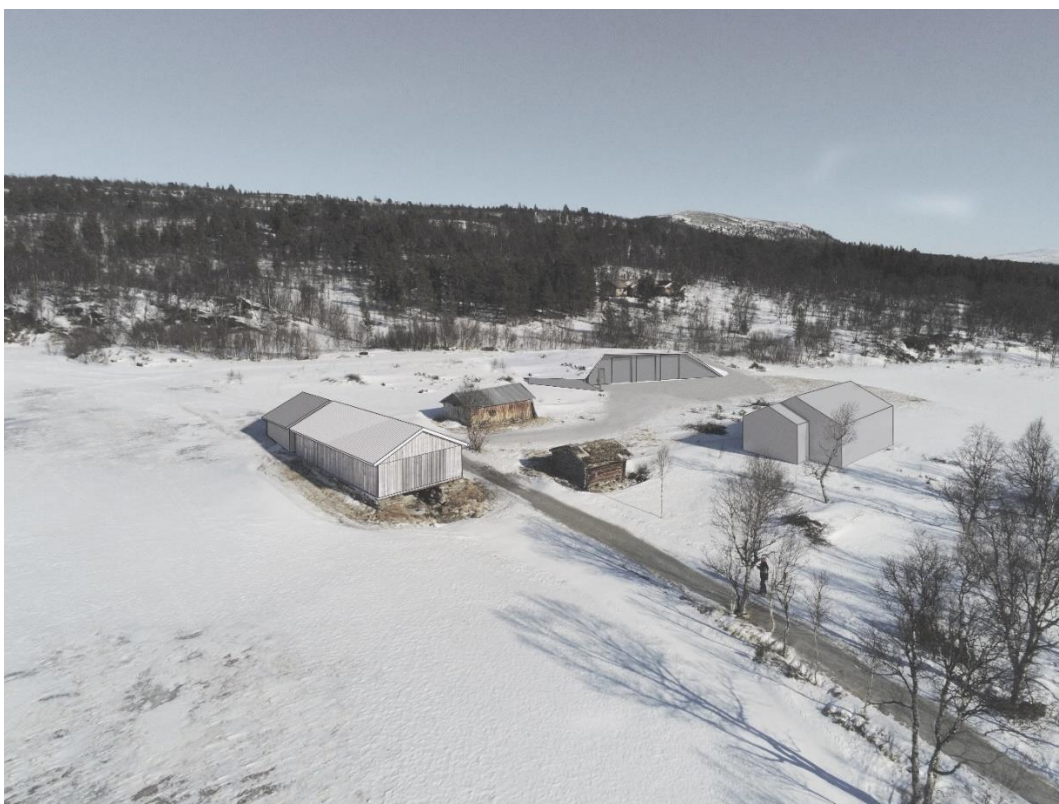
*Illustrasjon av Sommerfjøsene med Alternativ 1. for Sommerfjøset, Alternativ 2 for ny bygning på tunet og Alternativ 2. Ny bygning delvis ned i terreng av Norconsult 2023.*

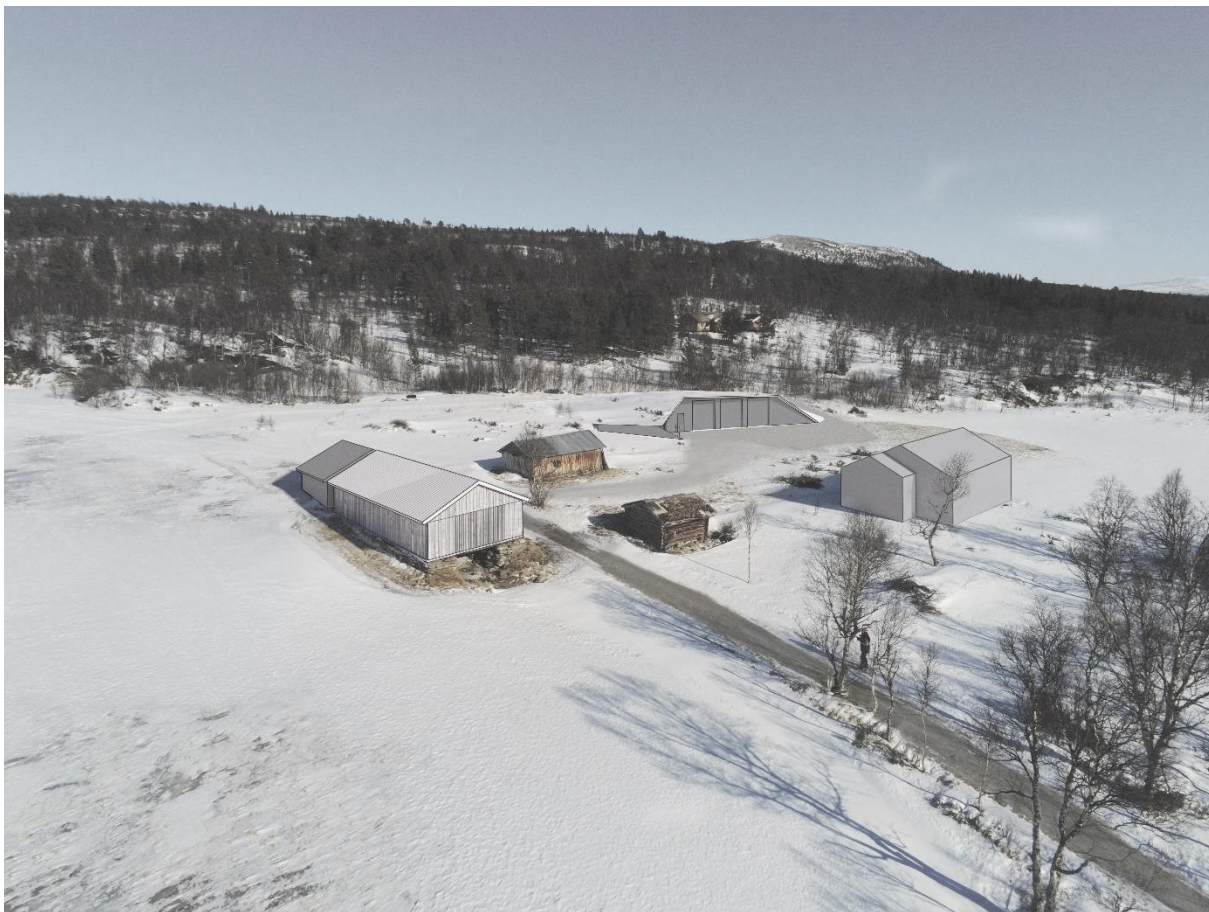
*Illustrasjon av Sommerfjøsene med Alternativ 1. for Sommerfjøset, Alternativ 2 for ny bygning på tunet og Alternativ 2. Ny bygning delvis ned i terreng av Norconsult 2023.*

Ny moderne bolig.  
Plass til en barnefamilie.

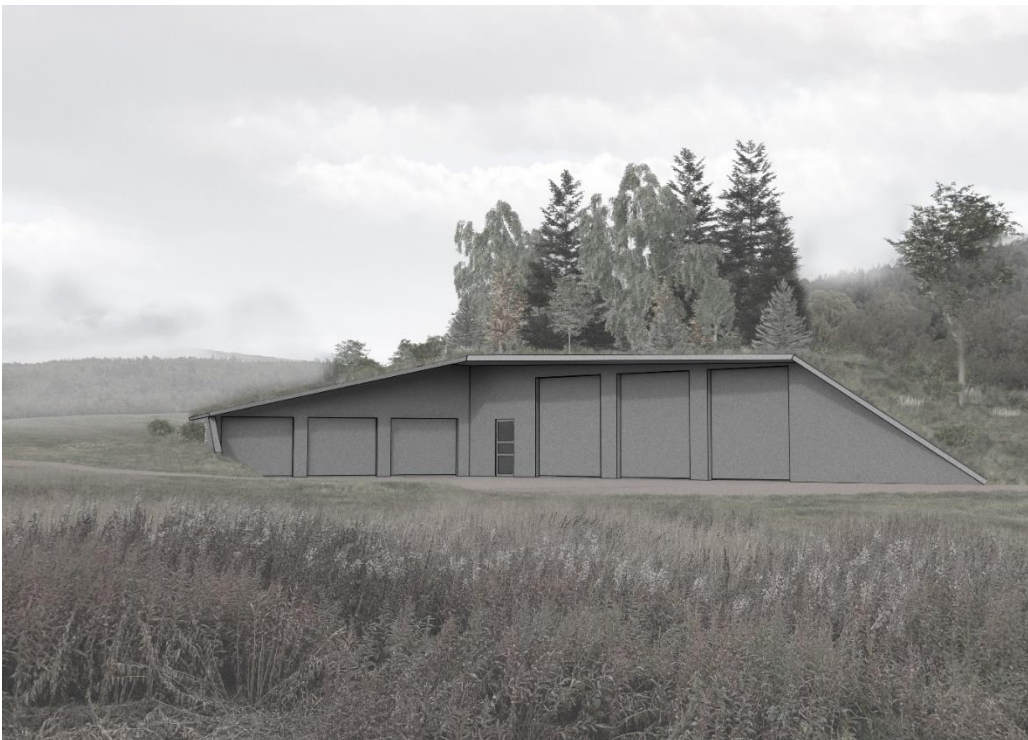
*Illustrasjon av Alternativ 2. delvis nedgravd redskapshus på forpaktertunet. Illustrasjon Norconsult 2023.*

Muliggjør reparasjon av maskiner på vinterstid.

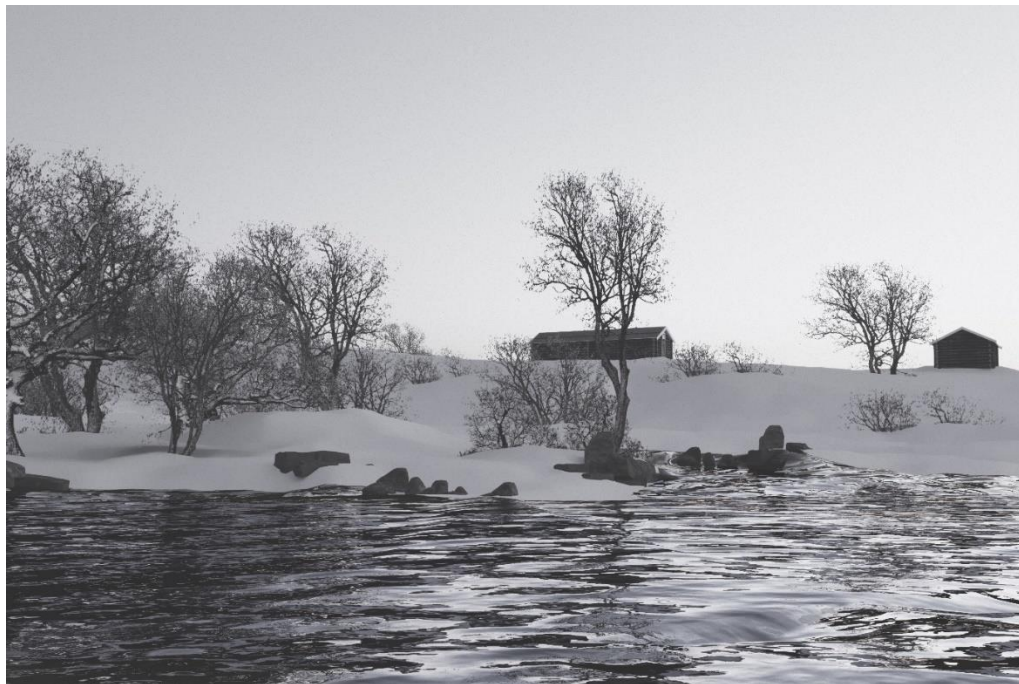
*Illustrasjon Norconsult 2023.*

Det er ønske om en badstu tilknyttet Gårdstunet. Det er vurdert ulike alternativer 0, 1 og 2. Hvorav alternativ 2 videreføre i Reguleringsplanen.

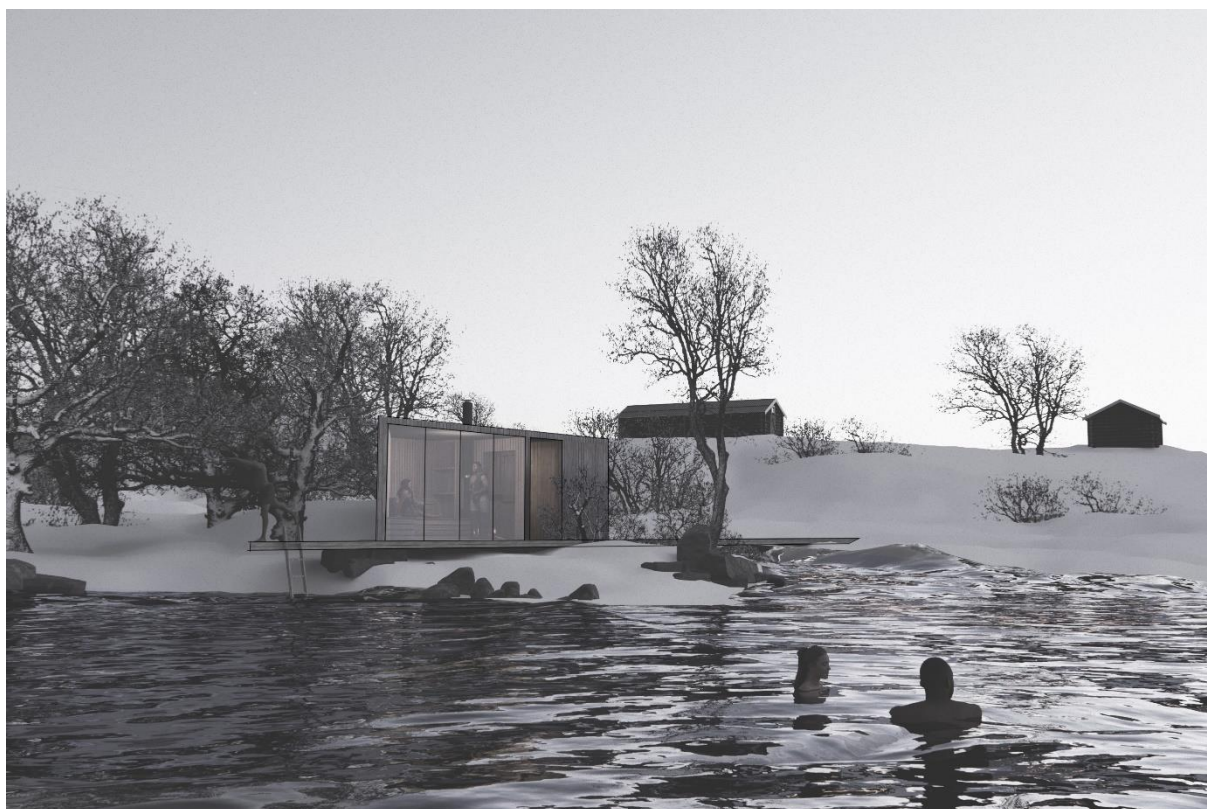
*Illustrasjon av Alternativ 2 Badstu på øya. Illustrasjon Noconsult.*

Høy opplevelsesverdi i naturen.

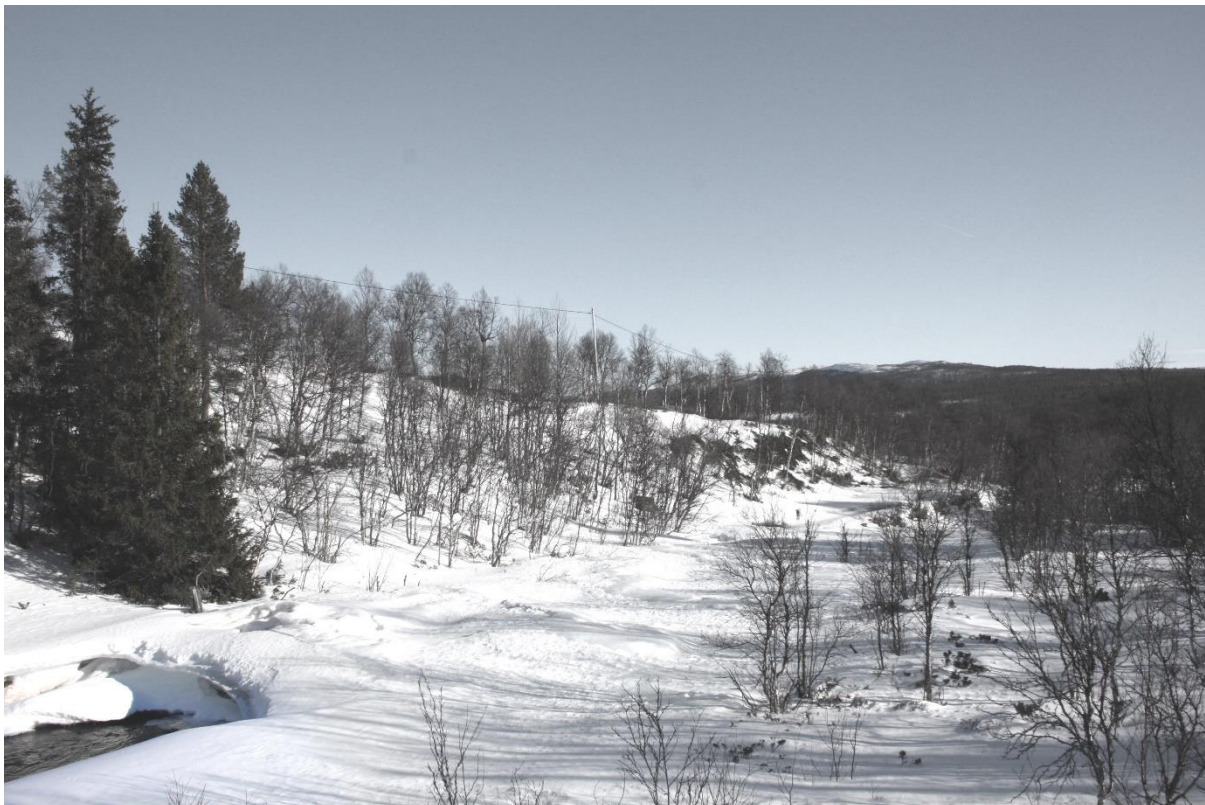
*Eksisterende situasjon. Foto Norconsult 2022.*

Det er ønskelig å legge til rette for unike overnattingsmuligheter utenfor tunet slik at man oppfyller ønsket antall gjesterom. I reguleringsplanforslaget er det foreslått inntil 4 stk. enheter, altså alternativ 1 (neste side).

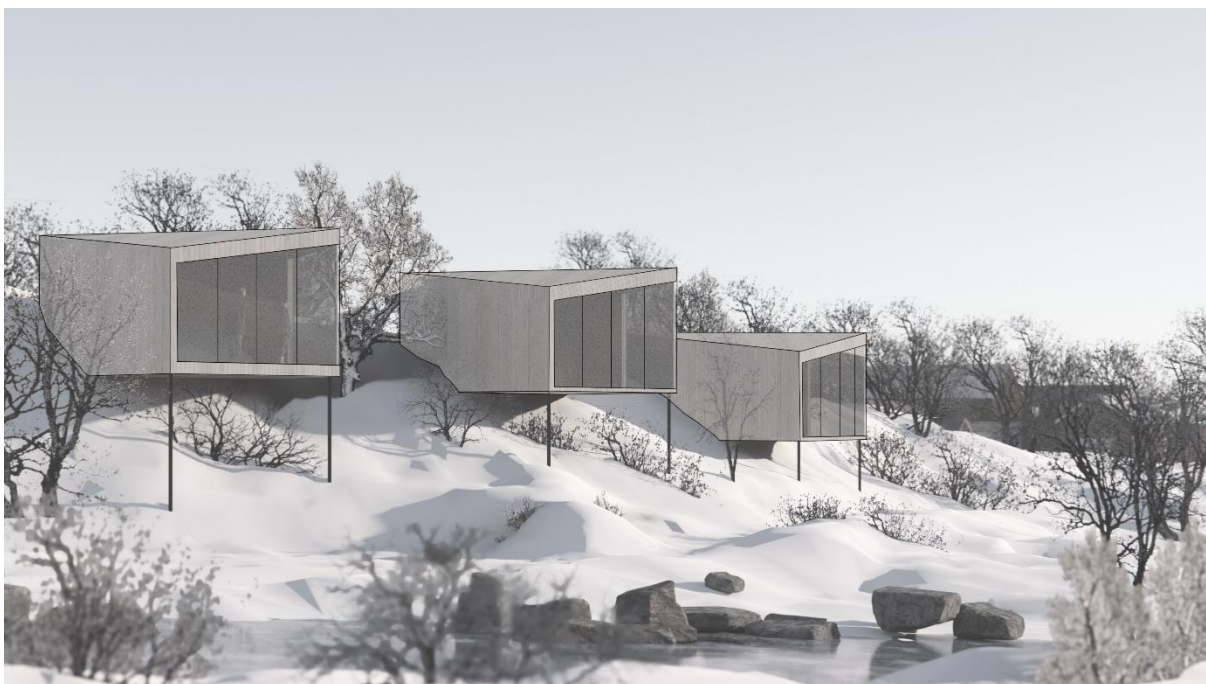
*Alternativ 1. Mulig bygningsvolum Lodger, vinterillustrasjon av Norconsult 2023.*

Økt opplevelsesverdi av naturen for gjester.

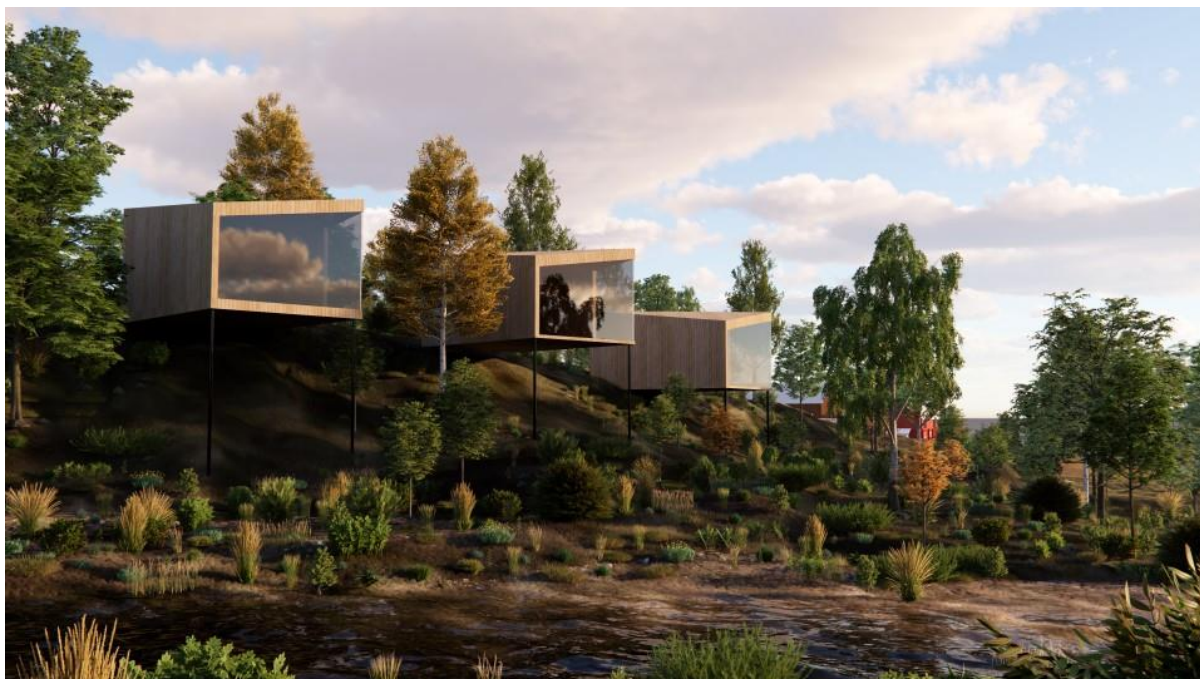
*Alternativ 1. Mulig bygningsvolum Lodger, sommerillustrasjon av Norconsult 2023.*
