UTREDNING AV SIKKERHET MOT SKRED FV 33 GJØVIKLINNA, SVINGVOLL-KRONBORG

Oppdragsnavn **Utredning sikkerhet mot skred – Fv.33 Gjøviklinna Svingvoll-Kronborg**
Prosjekt nr. **1350047187-005**
Mottaker **Innlandet fylkeskommune**
Dokument type **Rapport**
Versjon **[0]**
Dato **08.07.2022**
Utført av **Håvard Juliussen**
Kontrollert av **Torgeir Fiskum Hansvik**
Godkjent av **Håvard Juliussen**
Beskrivelse **Skredfarevurdering etter Statens vegvesen sine risikoakseptkriterier for fv.33 langs strekningen Svingvoll-Kronborg.**

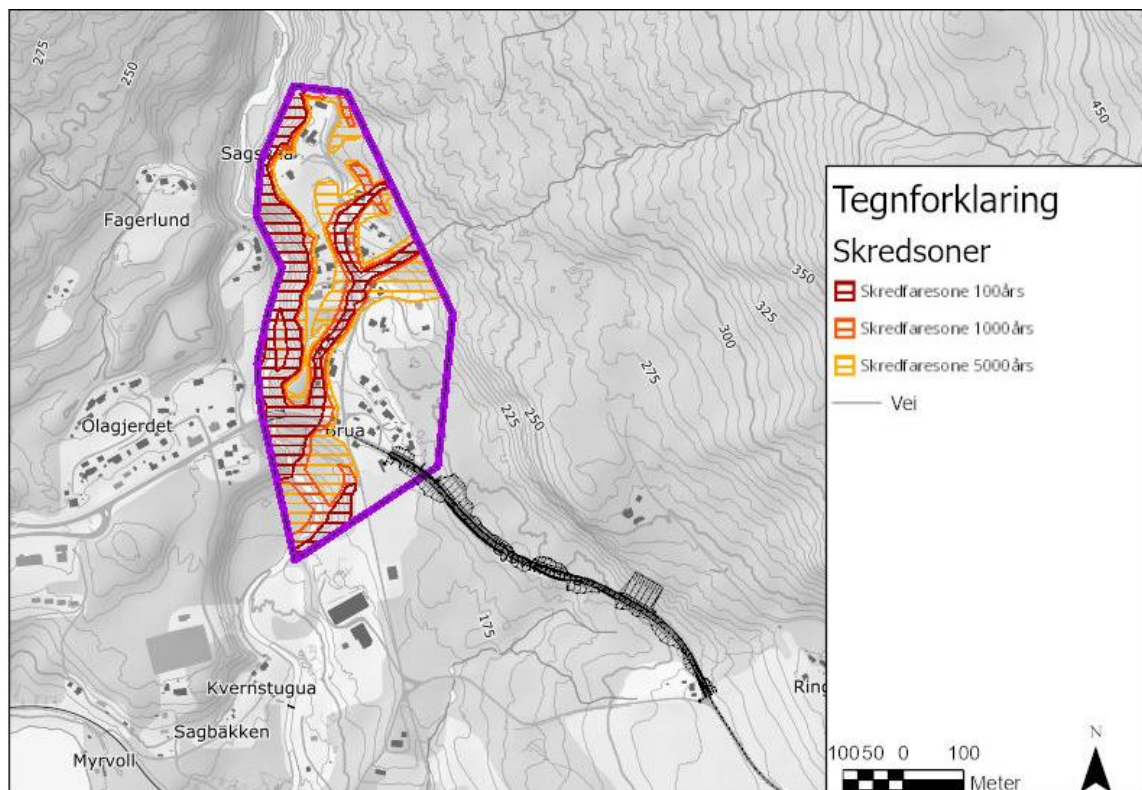
NGI har på oppdrag fra NVE utredet skredfare for bebyggelsen ved Brua/Kronborg (NVE, 2019) ved enden av utbedringsstrekningen på Fv33 (figur 11). Resultatene fra denne utredningen viser at det er fare for jord- og flomskred langs de bratte elveskråningene ved Landåselva/Kronborgelva og fra noen mindre bekker i området som ansees å kunne være masseførende. Faren er vurdert til stedvis å være høyere enn 1/100. Nedbørfeltene for de sistnevnte bekkene er relativt store, men NGIs resultater viser at masser fra de øvre områdene i liten grad vil nå ned til bebyggelsen og Fv33. Skredfaren er knyttet til lokal forflytning av masser ved ekstreme nedbørhendelser. Det er ikke fare for snøskred, sørpeskred, steinsprang eller steinskred her.

Figur 11. Skredfonesoner for området ved Kronborg. Kilde: NVE (2019).

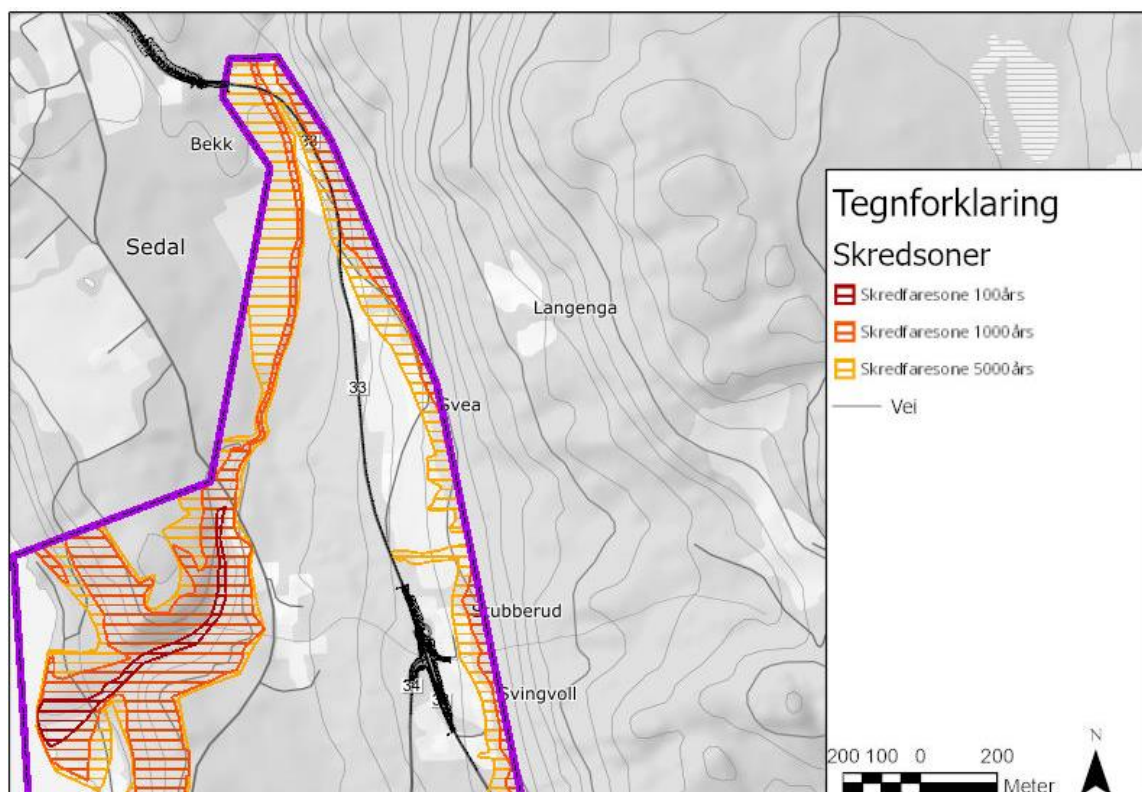
NGI har på oppdrag fra NVE utredet skredfare for bebyggelsen fra Elvebakken og sørover forbi Svingvoll (NVE 2019) (figur 17). Resultatene fra denne utredningen viser at det er fare for flomskred der Bekkelva krysser fv.33. Faren er vurdert til å være opptil 1/1000, dvs lavere enn risikoakseptkriteriet satt for fv 33. Det er ikke fare for snøskred, sørpeskred, steinsprang eller steinskred her.

Figur 17. Skredfaresoner for strekningen elvebakken (i nord) til Svingvoll. Kilde: NVE (2019).

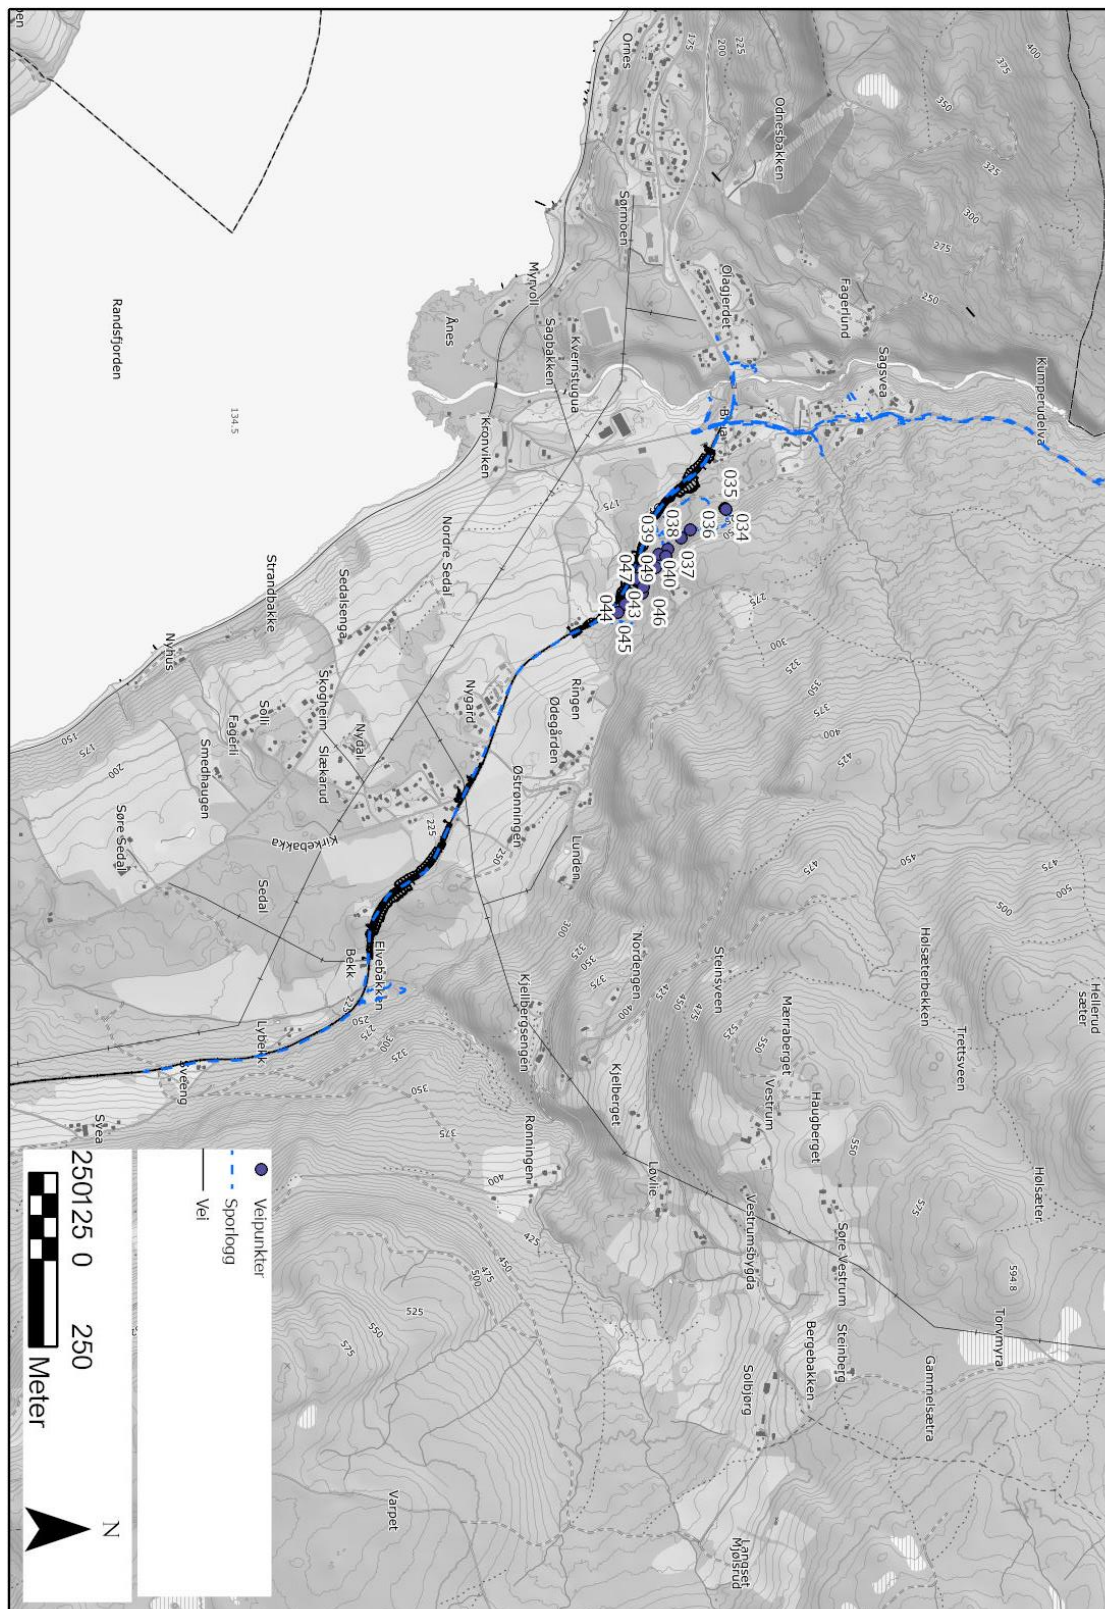
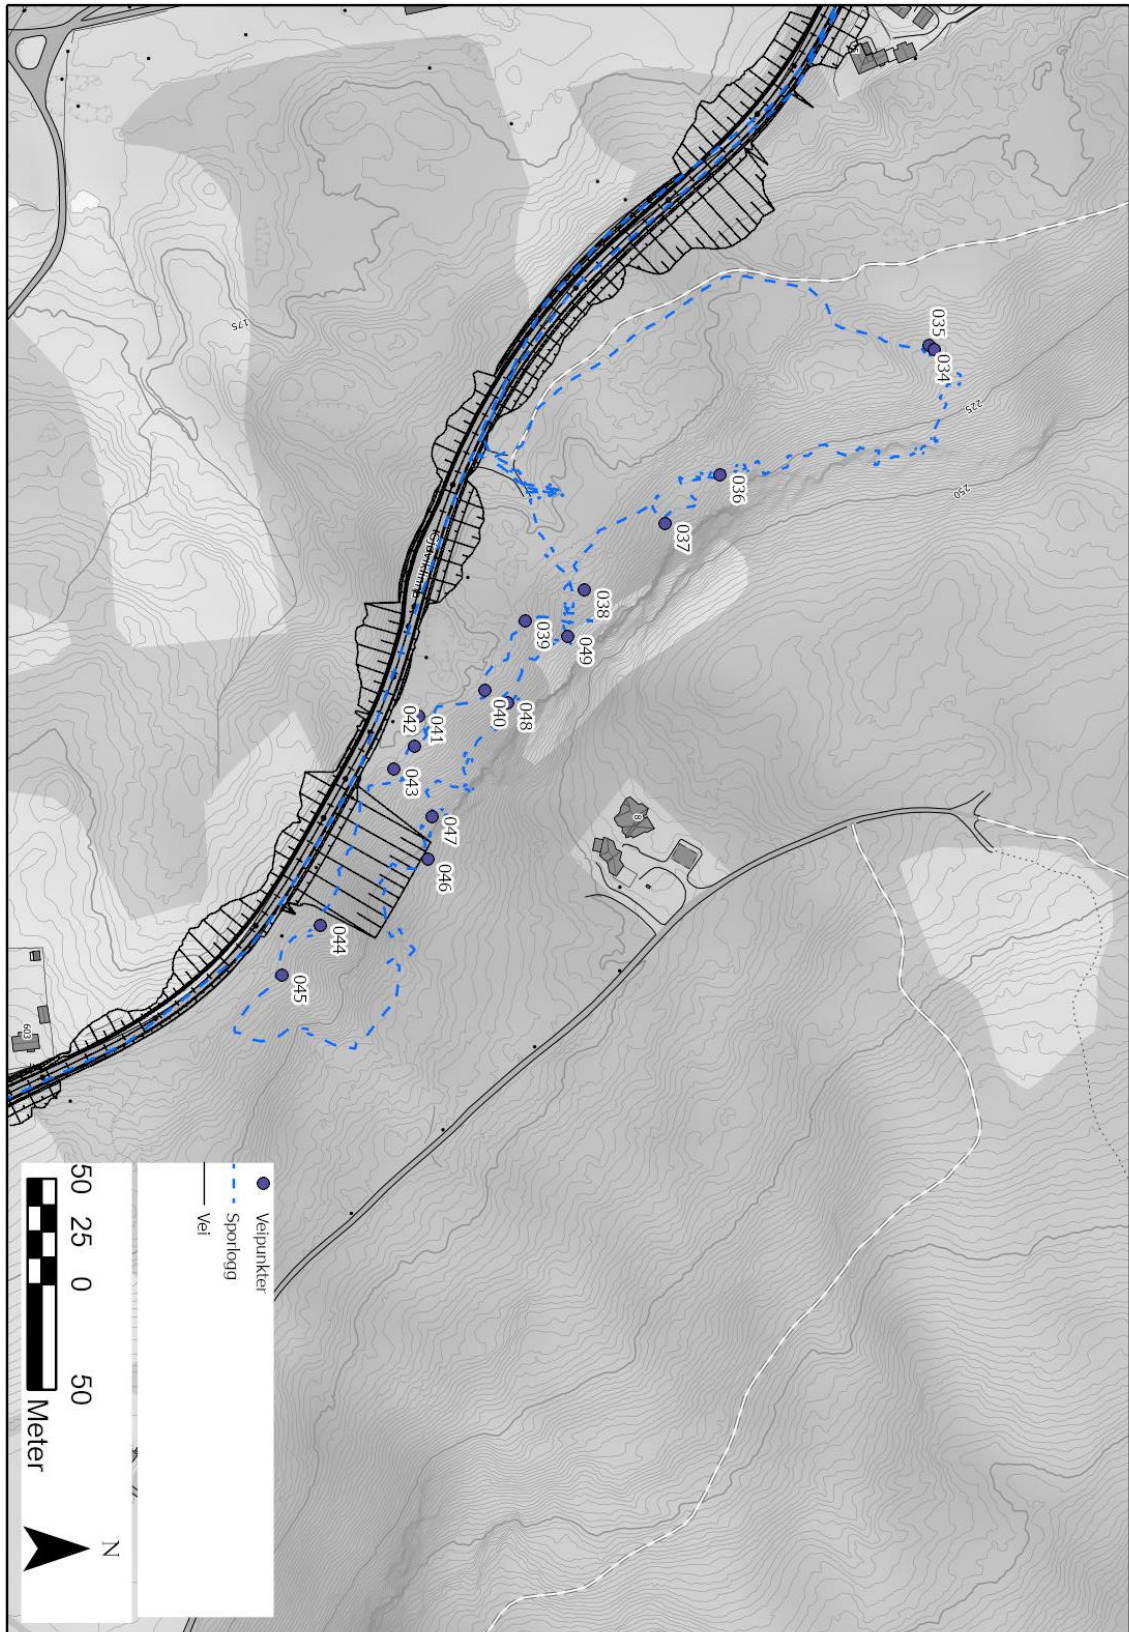
GPS-punkt	Beskrivelse
34	Stor blokk 12-14 m3, usikker om steinsprangblokk
35	Steinsprangblokk, 1m3
36	Felt med store blokker i ura i et område ellers preget av små stein
37	Felt med store blokker
38	Urfot
39	Urfot
40	Ingen store blokker her
41	Stor steinsprangblokk
42	Stor steinsprangblokk
43	Slutt på ur, overgang til moreneskråning videre østover
44	Liten bekk i forsenkning
45	Liten bekk i forsenkning
46	Avslutning bergskrent mot øst
47	Vannførende sprekkeplan med helning ut av skrenten
48	Bergparti avløst av vertikal baksprekk
49	Overheng og spor etter tidligere utfall

Kart som viser befaringsrute og GPS-punkter fra befaringen 20.4.2022.
