# HANDLINGSPLAN FLÖTERINNRETNINGER

HEDMARK FYLKESKOMMUNE

DEL XI

0423 GRUE KOMMUNE  
0402 KONGSVINGER KOMMUNE  
0420 EIDSKOG KOMMUNE

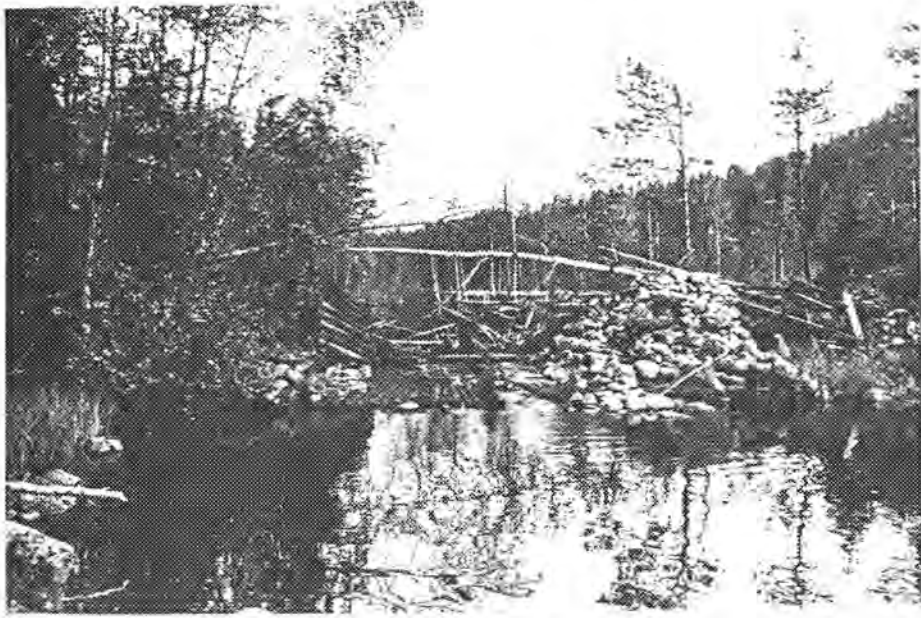
VURDERING AV OBJEKTET: Dammen er i meget dårlig forfatning. Restaurering av dammen innebærer full gjenoppbygging. Da Nøklevanndammen i samme vassdrag representerer samme type dam, anbefales det at Aursjødammen gis lav prioritering.

Aursjødammen, sett fra nord

NØDVENDIG RESTAURERING: Dammen må ha nytt tømmer til dambru, damgulv og damkar. Må også ha nye nåler, nytt rekkverk og reprasjon av damarmer.

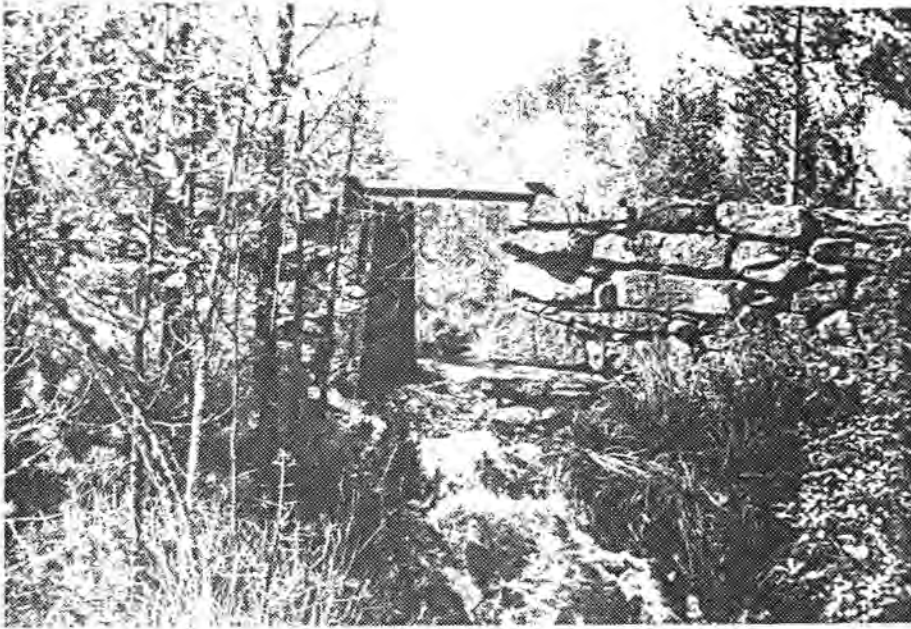
Overløpsdam, sett fra vest
