HANDLINGSPLAN FLÖTERINNRETNINGER

HEDMARK FYLKESKOMMUNE

DEL IV

0434 ENGERDAL KOMMUNE

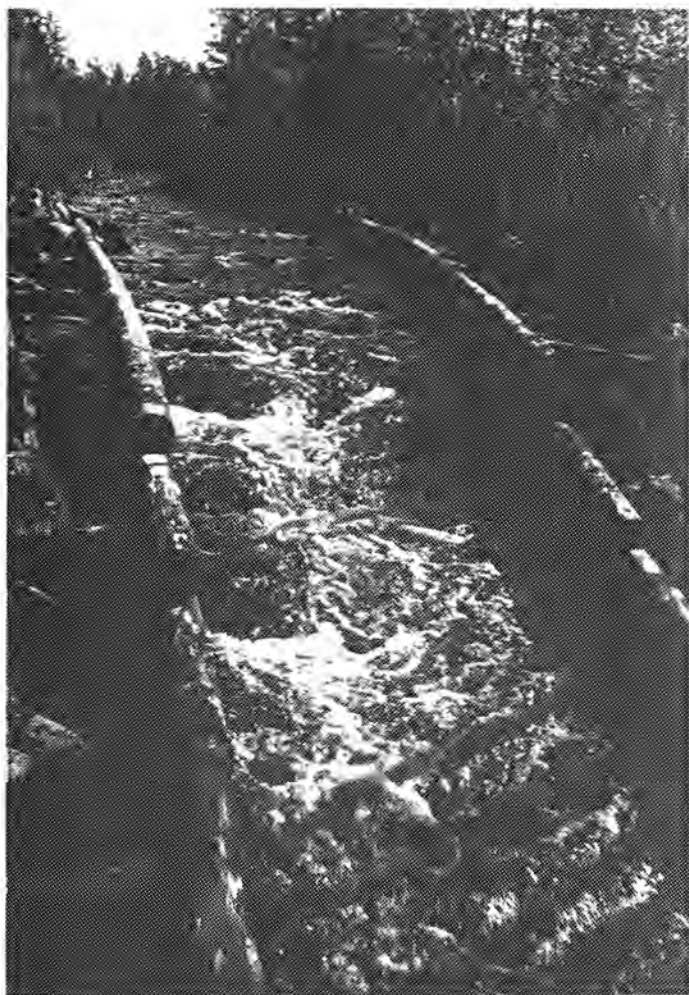
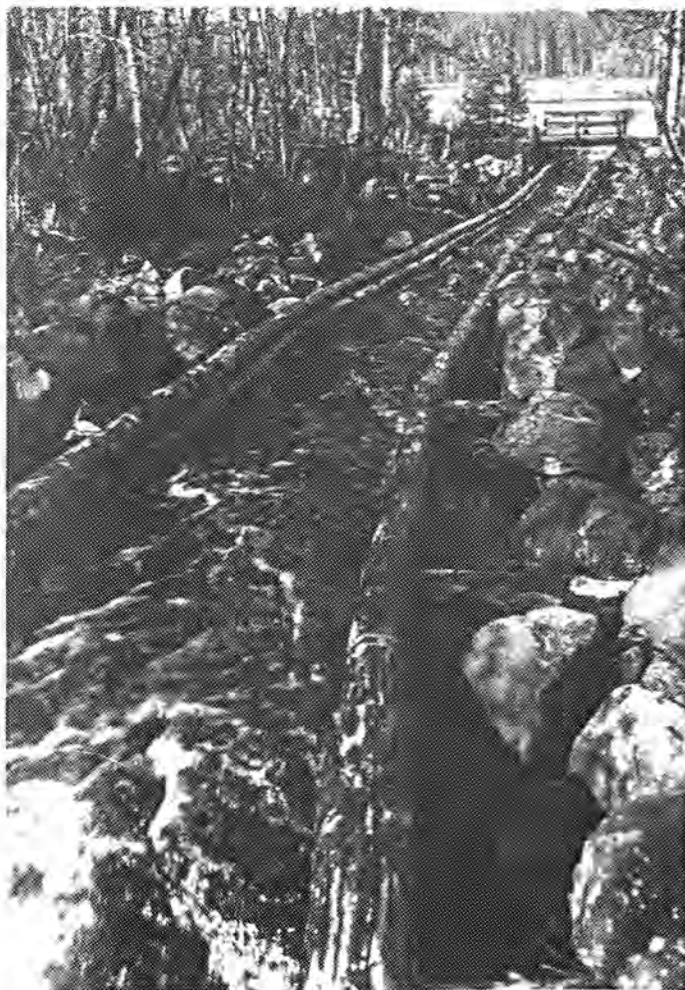
Tømmerrenne i Sorkåa

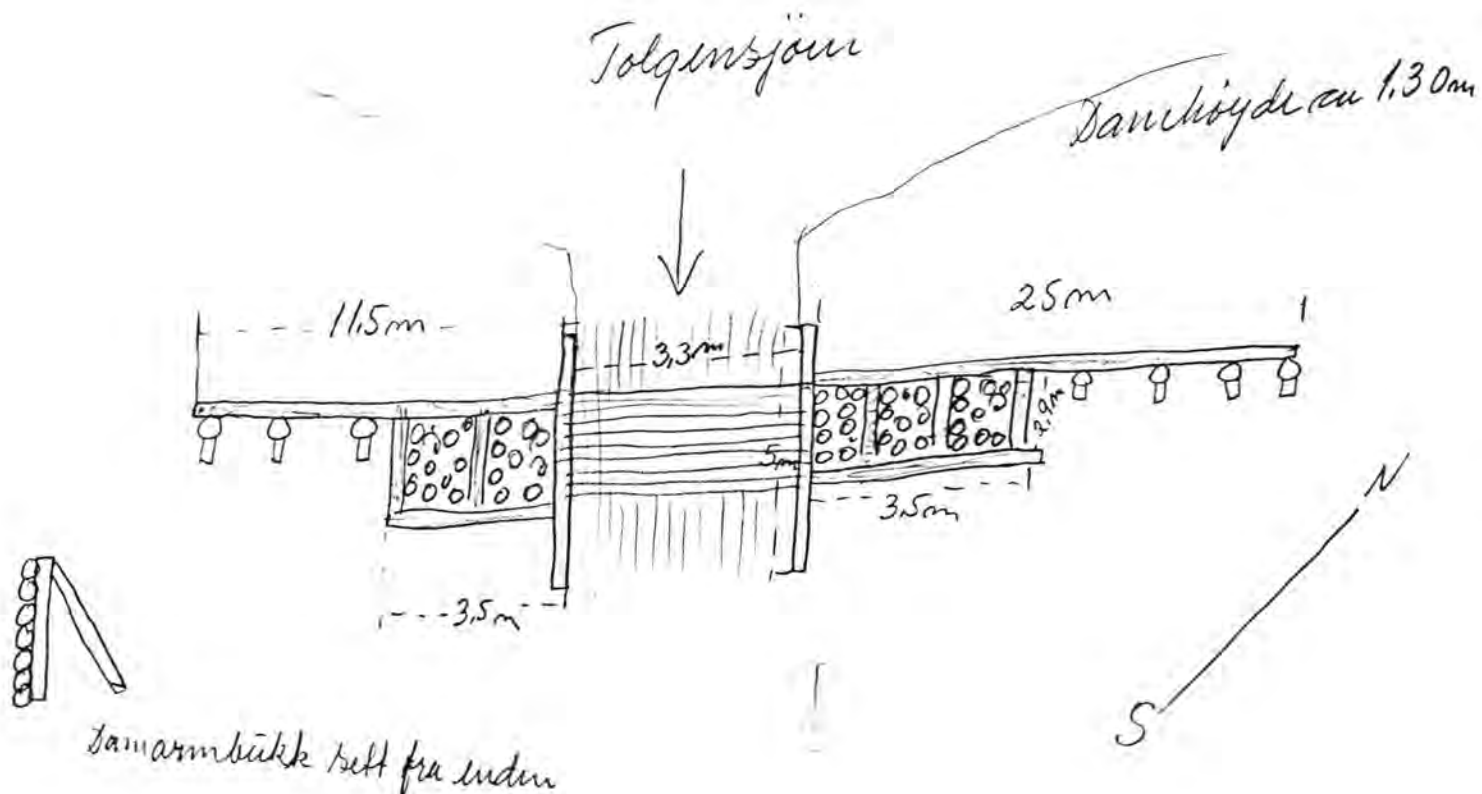
VURDERING AV OBJEKTET: Dammen er preget av langt fremskredet forfall. Alt trevirke må skiftes.

NØDVENDIG RESTAURERING: Alt tømmer i damkar, damgulv, damarmer og dambru må skiftes. Restaurering innebærer full gjenoppbygging.

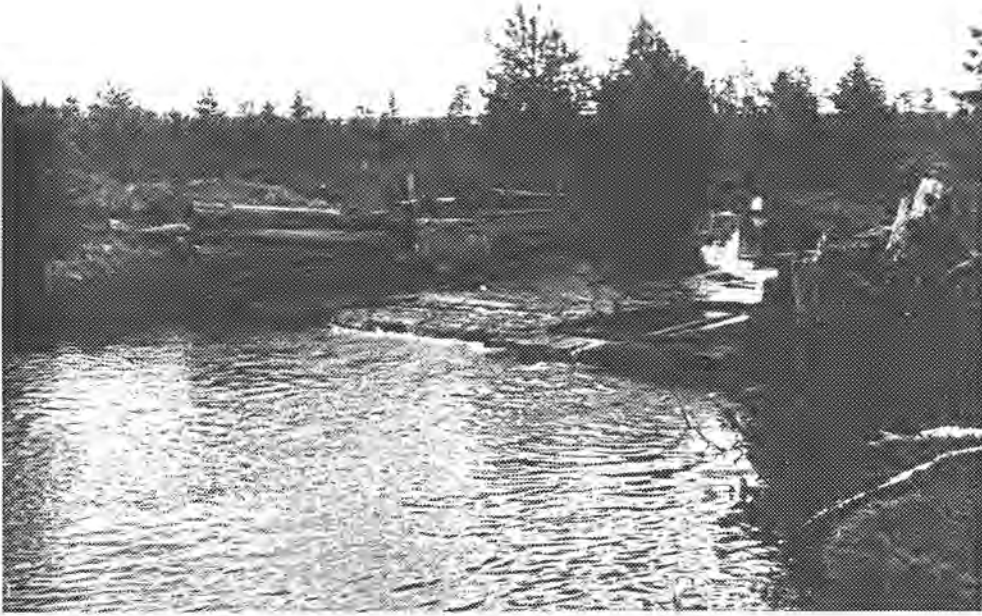
VURDERING AV OBJEKTET: Dammen er å anse som en ruin. Gjenoppbygging anbefales ikke.

Øvre Ulvådammen, sett fra øst

NØDVENDIG RESTAURERING: Alt tømmeret i damkar, damgulv og dambru må skiftes. Dammen må også ha nye nåler og rekkverk over brua.

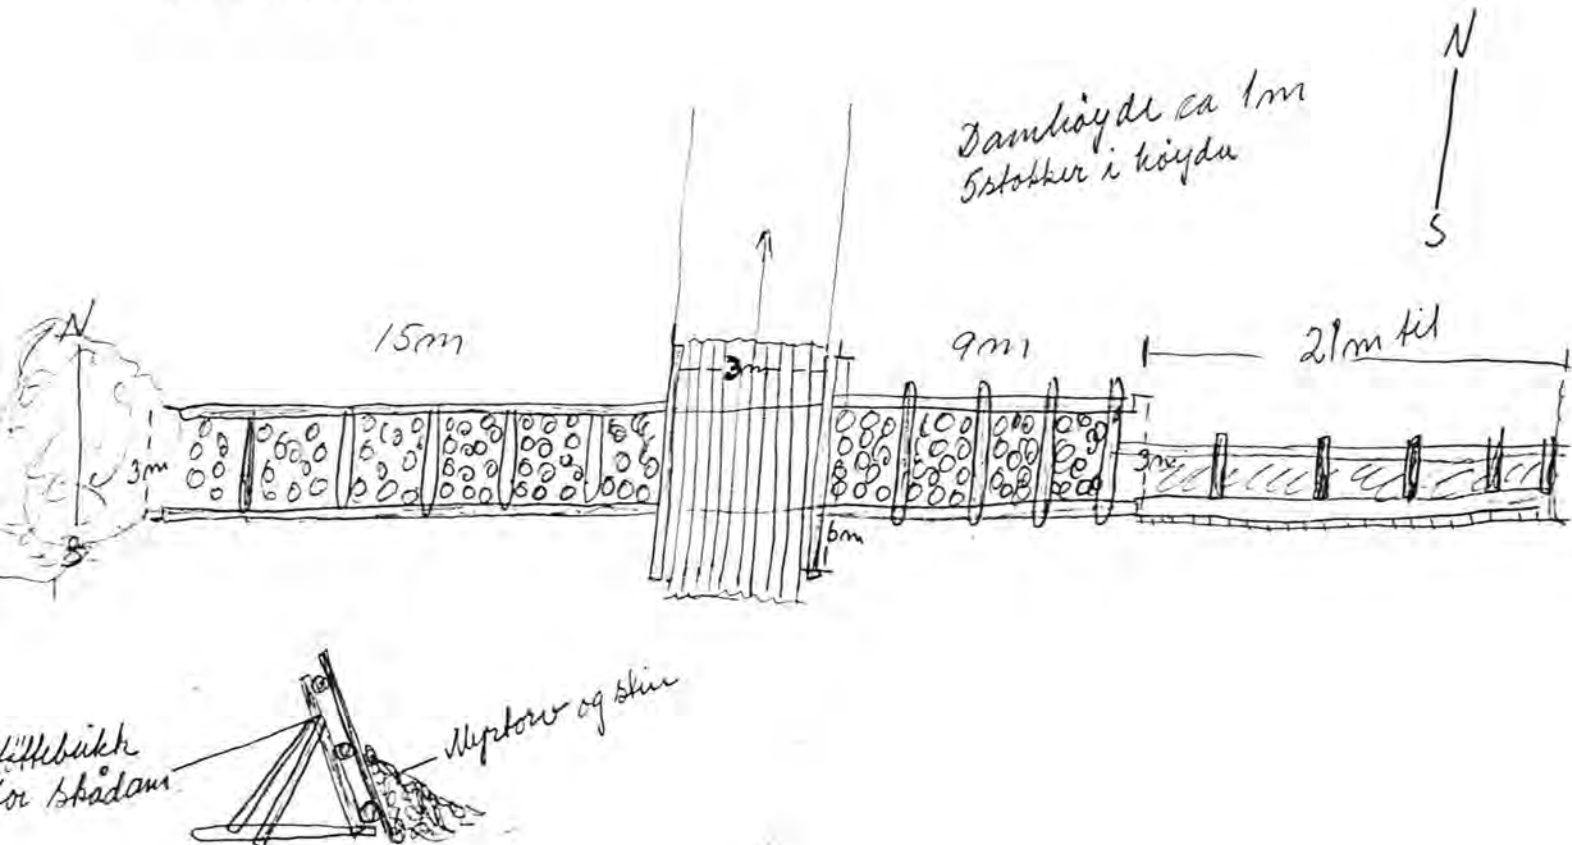
Riss over damarmenes utstrekning ved Kvisledammen

VURDERING AV OBJEKTET: Kvisledammen er i meget dårlig forfatning. Alt treverk må gjenoppbygges i både dam og damarmer. Damarmene ved dette anlegget er spesielt lange, 167 meter, noe som resulterer i store restaureringskostnader.

NØDVENDIG RESTAURERING: Dammen må ha nytt tømmer i damkar, damgulv, damarmer og dambru med rekkverk. Må også ha nye nåler.

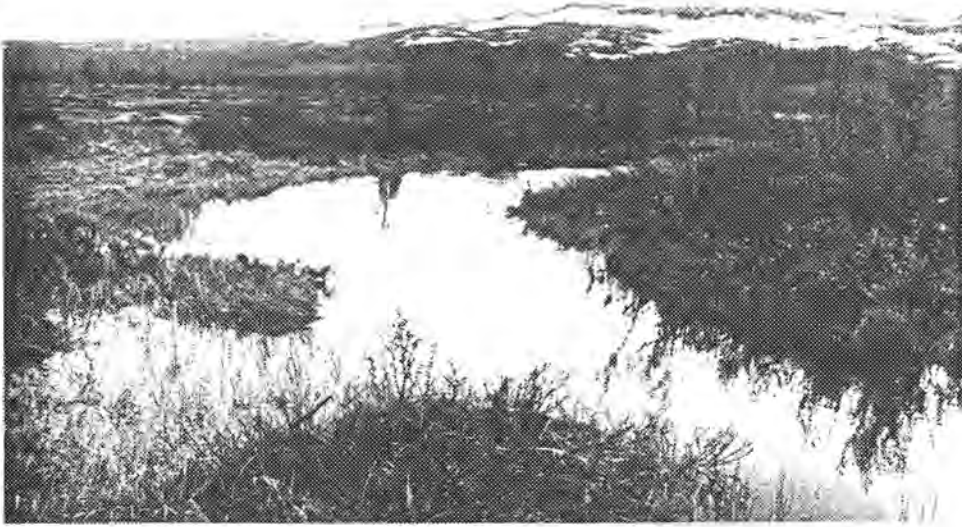
Kvisladammen, sett fra nord

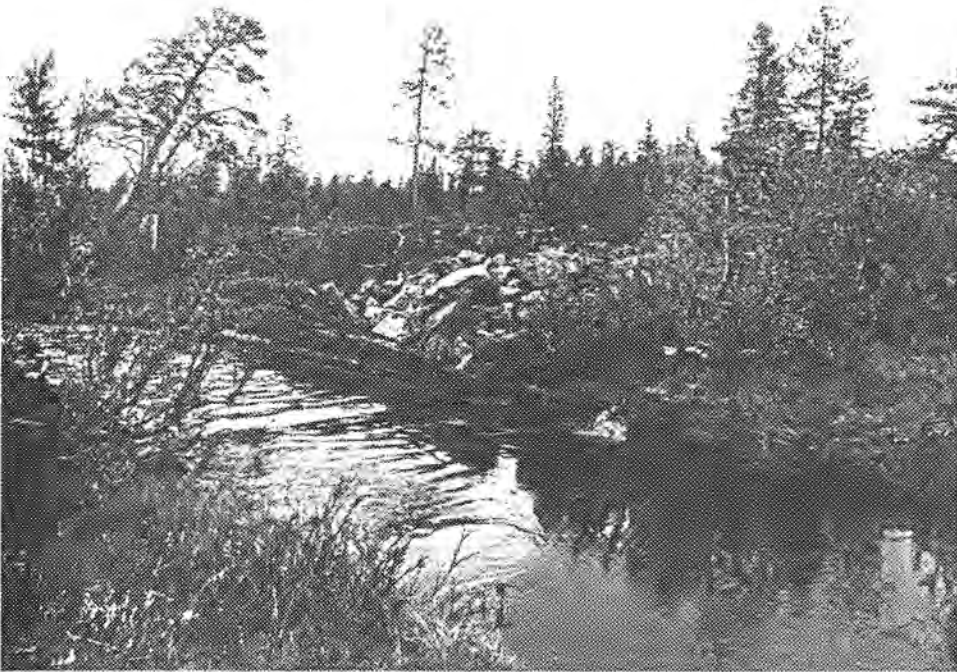
Damkar/damarm, sett fra nord

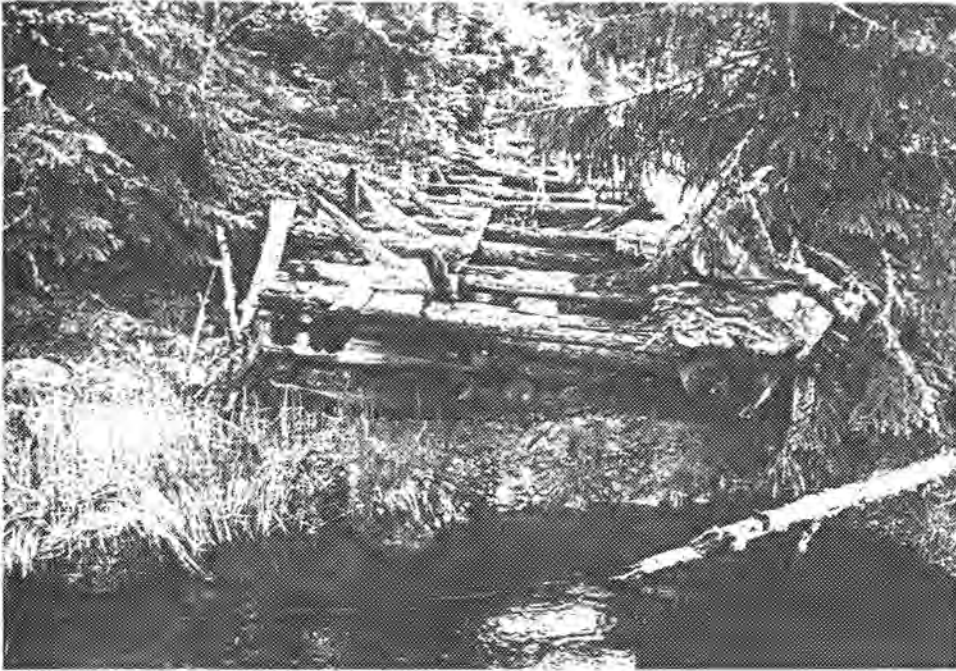
VURDERING AV OBJEKTET: Tømmerrenna er i så vidt dårlig forfatning at restaurering vil innebære full gjenoppbygging, noe som vil medføre store kostnader. Rent fløtningshistorisk har denne tømmerrenna høy dokumentasjonsverdi.

Tømmerrenne i Veunda, sett fra øst
