HANDLINGSPLAN FLÖTERINNRETNINGER

HEDMARK FYLKESKOMMUNE

DEL VIII

0418 NORD-ODAL KOMMUNE
0419 SØR-ODAL KOMMUNE

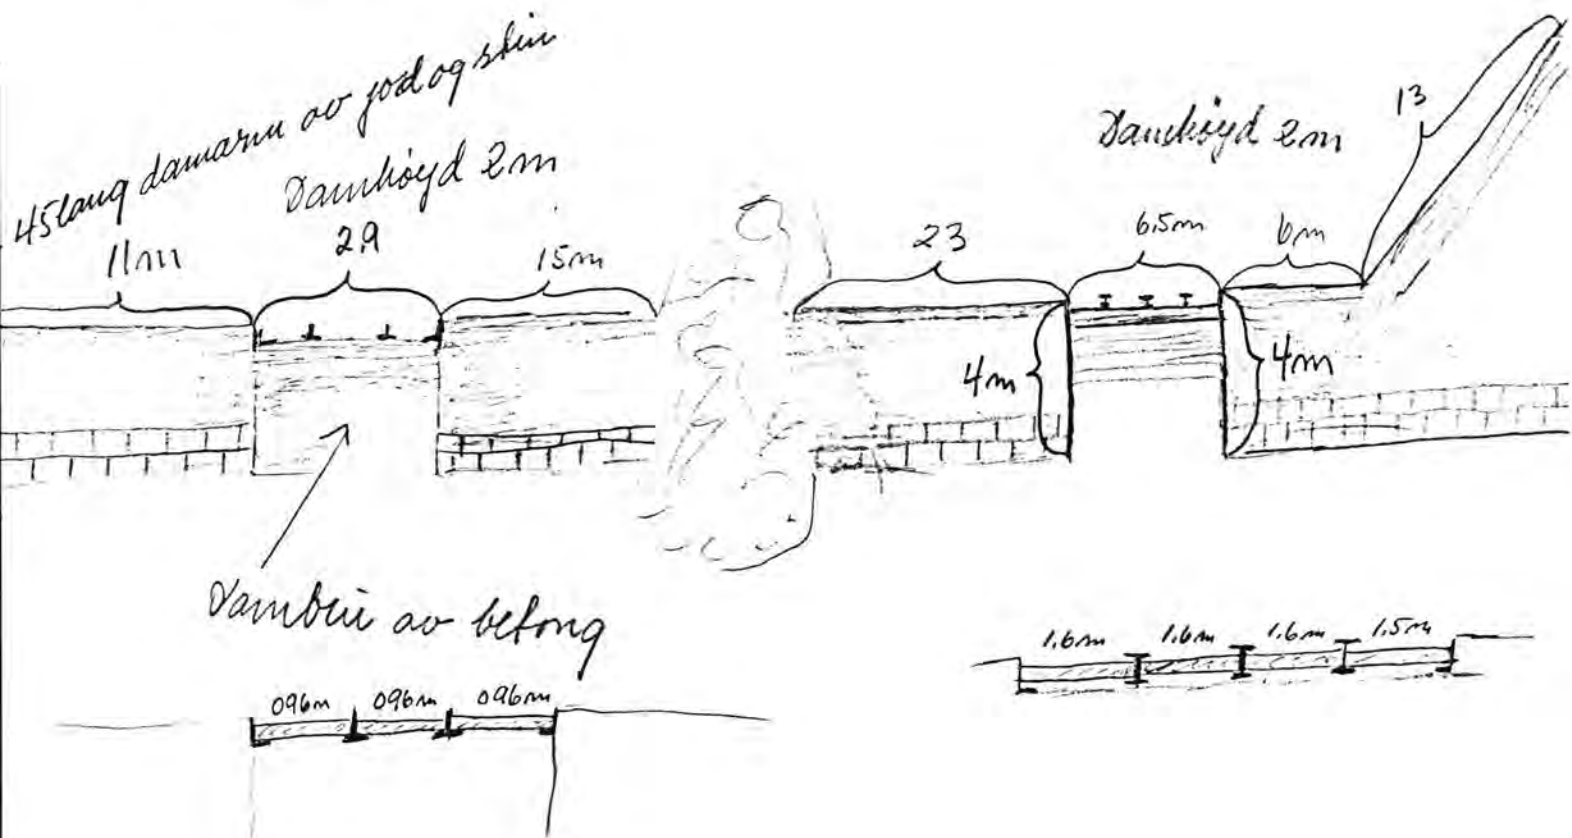
RISS MED MÅL:

OBJEKTETS PLASSERING I TERRENGET (utforming av damarmene, utforming av damkar etc.): Dammen er plassert i sørenden av Bakkefløyten. Damkar og damarmer er murt opp av kilt stein, forsterket med betong på toppen.

VURDERING AV OBJEKTET: Dammen er en ordinær lukedam med to løp. Den er i god stand og bør bevares.

NØDVENDIG RESTAURERING: Dammen må ha ny dambru og rekkverk.

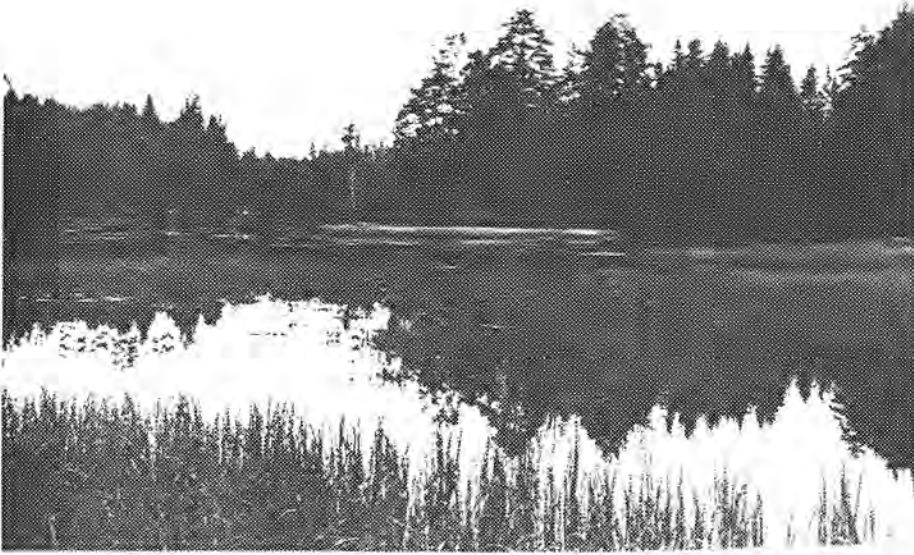
Bakkefløytdammen, østre og vestre løp sett fra sør

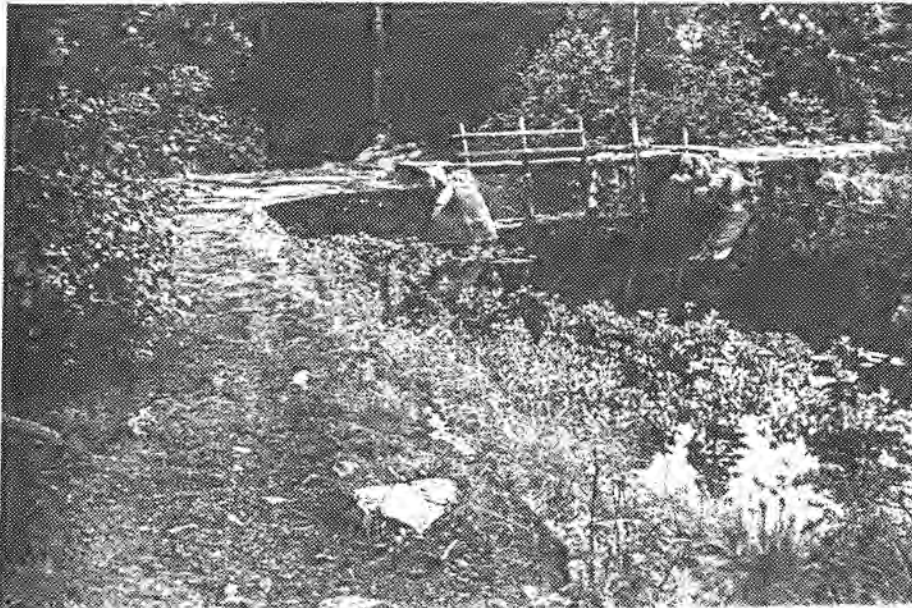
Østre løp, sett fra sør/vest

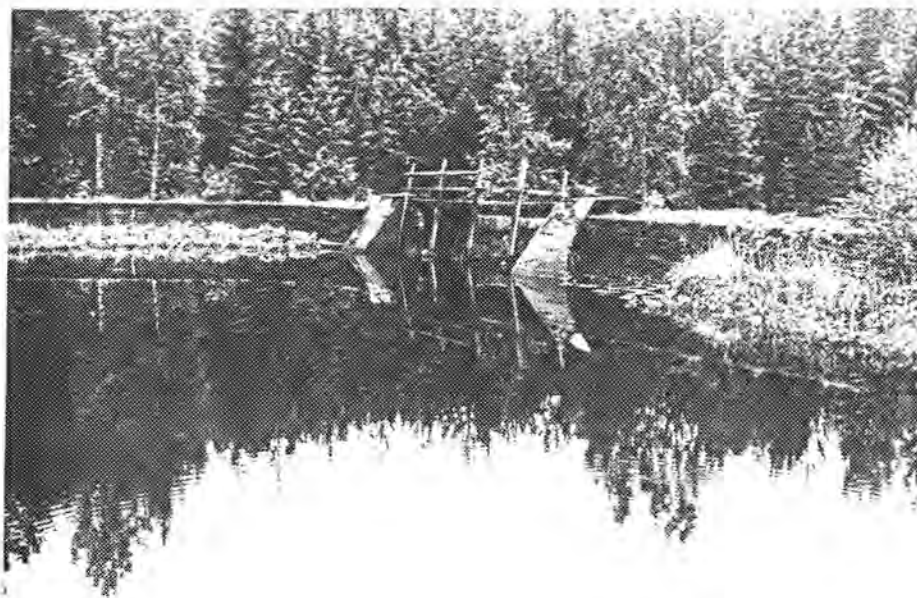
Østre løp, sett fra sør/øst

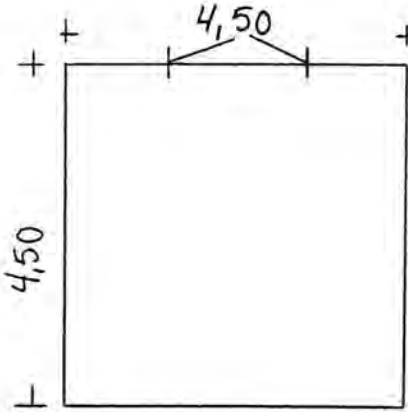
GRUNNPLAN:

VURDERING: Redskapshuset er i forholdsvis dårlig forfatning. Redskapshuset trenger en del vedlikehold. Huset bør gis lavere prioritet enn selve dammen.

NØDVENDIG RESTAURERING: Redskapshuset må ha ny kledning og nye fundamenter.

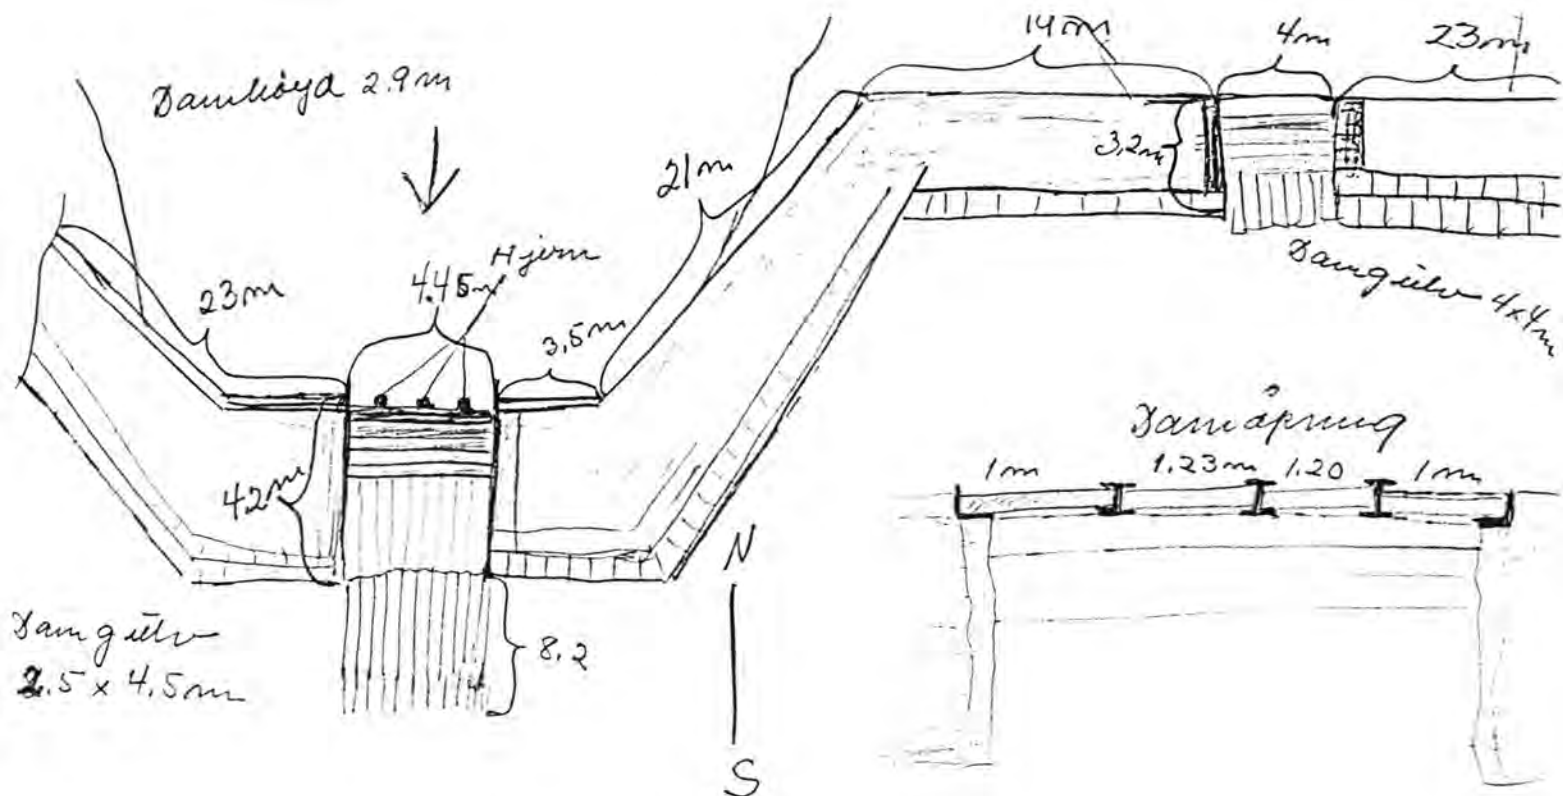
RISS MED MÅL:

OBJEKTETS PLASSERING I TERRENGET (utforming av damarmene, utforming av damkar etc.): Dammen er plassert i enden av Nøkketjernet mellom to høydedrag. damkar og damarmene er murt opp av kilt stein og forsterket med betong.

VURDERING AV OBJEKTET: Dammen trenger en forholdsvis omfattende restaurering. Det anbefales imidlertid at denne dammen prioriteres.

NØDVENDIG RESTAURERING: Dammen må ha nytt damgulv, nye støpjernspill, nye luker og nytt rekkverk over dambrua.

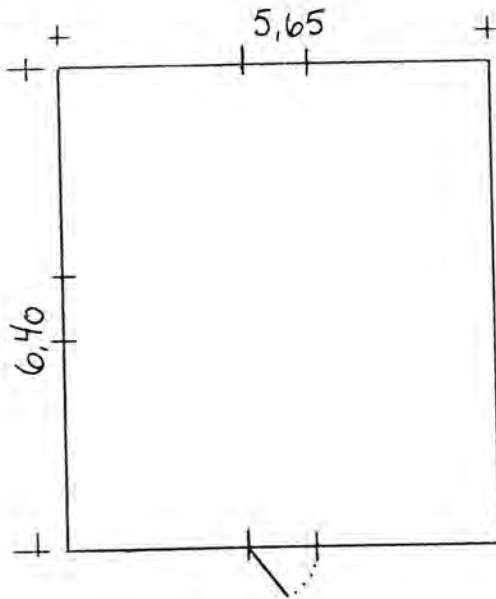
GRUNNPLAN:

VURDERING: Koia er en del av et fløtermiljø. Den vil stå i mange år uten nevneverdig vedlikehold.

NØDVENDIG RESTAURERING: Koia trenger ingen restaurering.

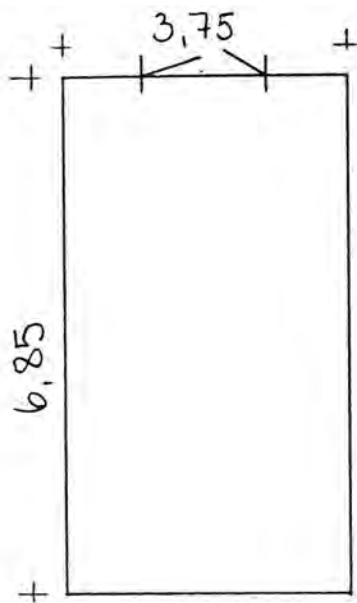
GRUNNPLAN:

VURDERING: Båthuset er en del av et fløtermiljø. Båthuset vil stå i mange år uten nevneverdig vedlikehold.

NØDVENDIG RESTAURERING: Båthuset trenger ingen restaurering.

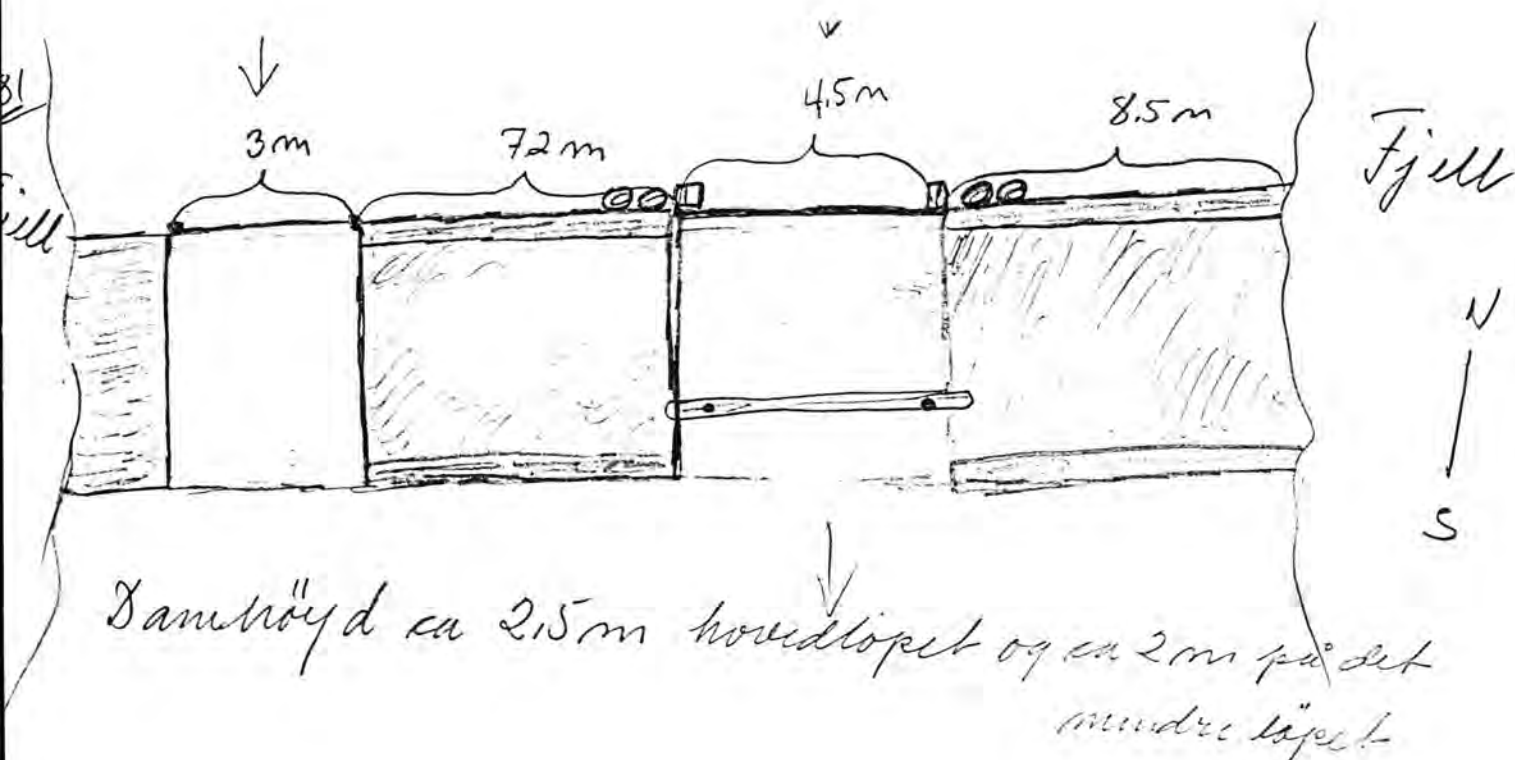
RISS MED MÅL:

OBJEKTETS PLASSERING I TERRENGET (utforming av damarmene, utforming av damkar etc.): Dammen er plassert i utløpet av Setersjøen, mellom to høydedrag.

VURDERING AV OBJEKTET: Dammen inngår i
Naturforvaltningsprosjektet Malungen - Bukkeneset og vil bli
bevart gjennom dette prosjektet.

NØDVENDIG RESTAURERING: Se Naturforvaltningsprosjektet
Malungen - Bukkeneset.

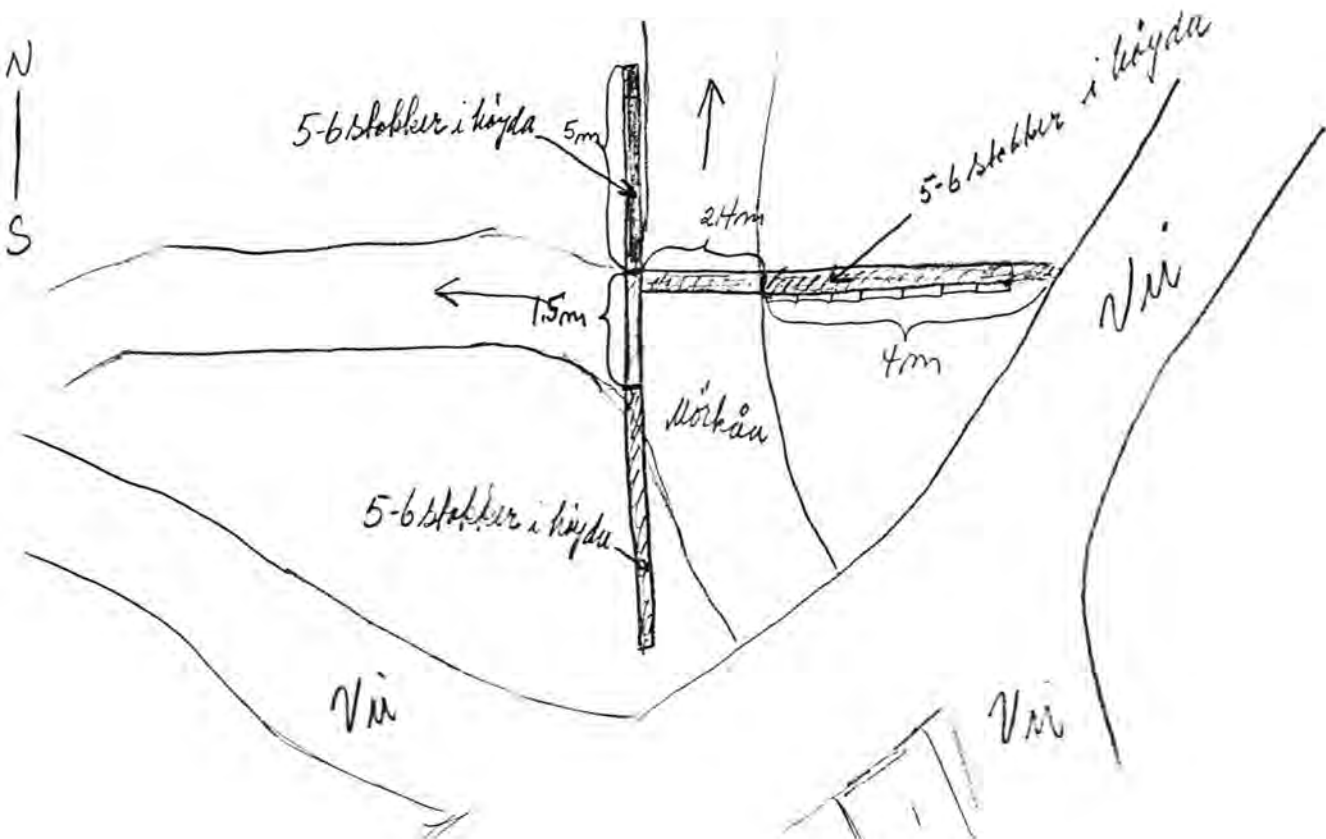
RISS MED MÅL:

OBJEKTETS PLASSERING I TERRENGET (utforming av damarmene, utforming av damkar etc.): Dammen er plassert mellom to høydedrag, på vannskillet mellom Mørkåa og Tennungen. I tillegg til selve dammen er det også gravet ut en mindre kanal på ca. 250 meters lengde for tilførsel av vann under fløtinga.

KOSTNADSOVERSLAG: Det er vanskelig å beregne kostnadene for gjenoppbygging av denne dammen da synlige spor i terrenget ikke lenger er tilstrekkelig til å fastslå dammens høyde og utforming.

VURDERING AV OBJEKTET: Restaurering av dette anlegget anses ikke som noen prioritert oppgave.

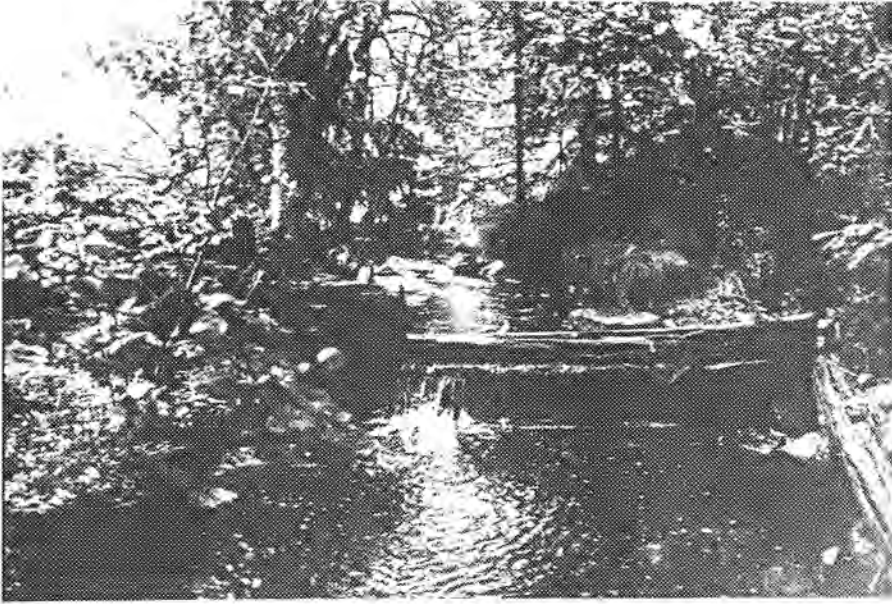
Masthaugdammen, sett fra sør

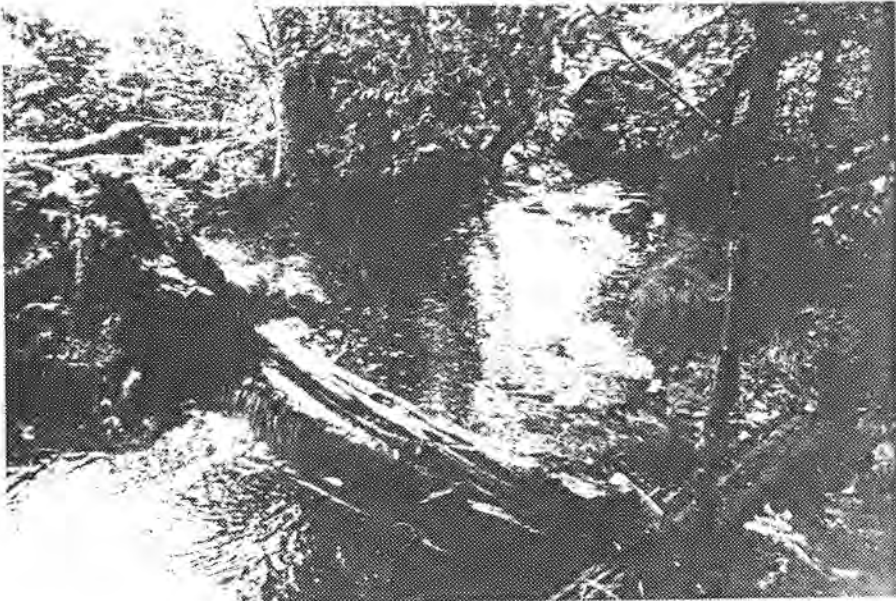
Masthaugdammen, sett fra vest

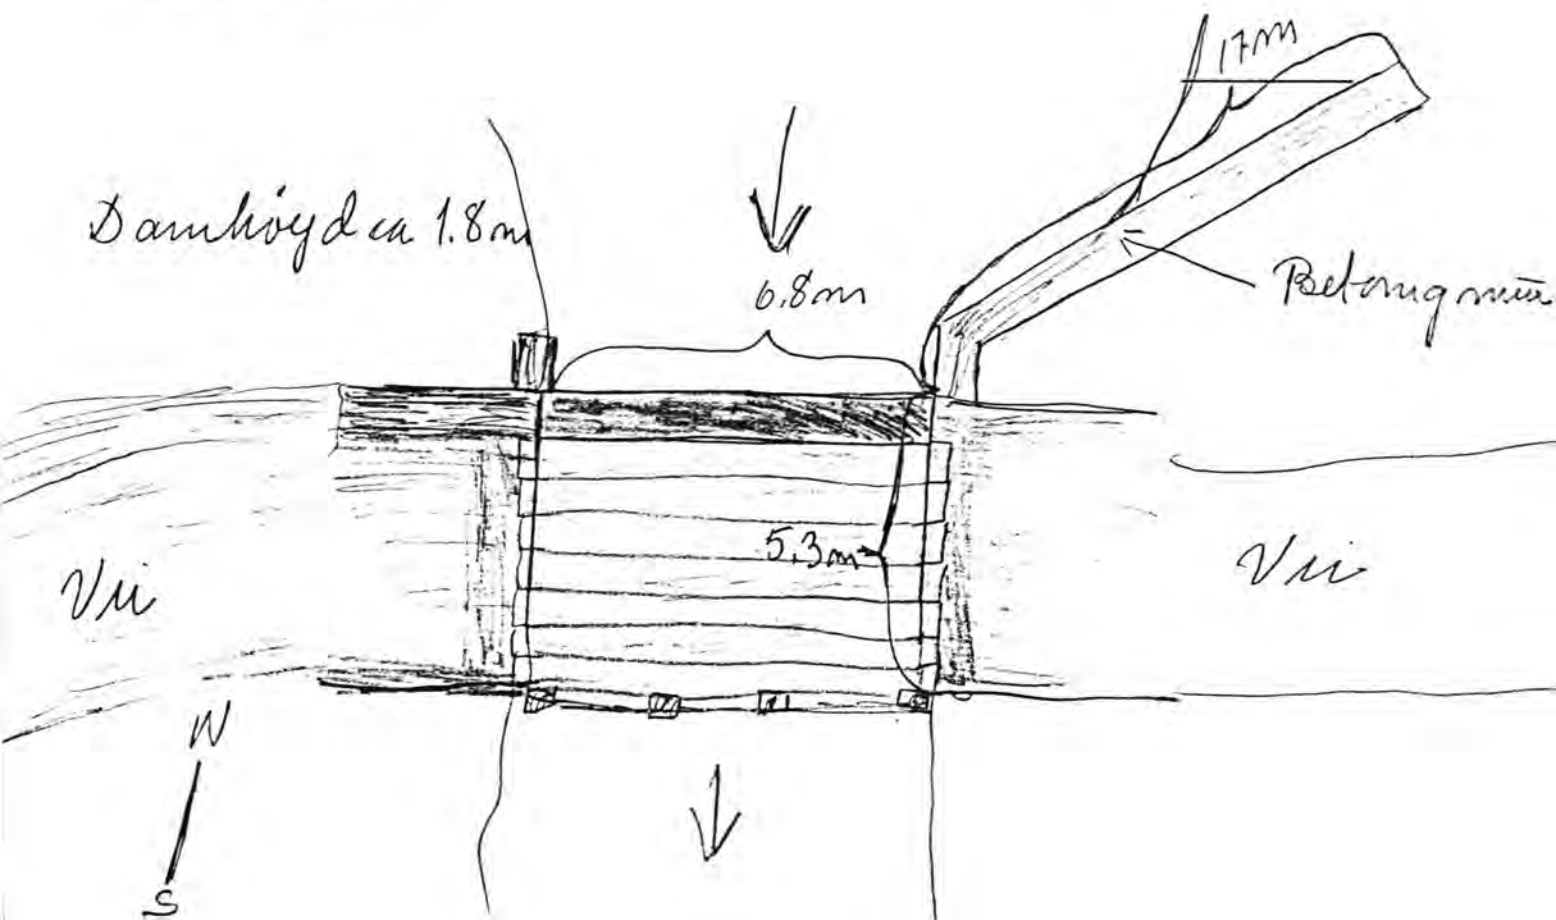
RISS MED MÅL:

OBJEKTETS PLASSERING I TERRENGET (utforming av damarmene, utforming av damkar etc.): Dammen ligger i enden av et myrområde mellom to høydedrag. Damkarene er murt opp av kilt stein. Damarmene er laget av stein og jord.

VURDERING AV OBJEKTET: Det anses ikke nødvendig å lage nye nåler til denne dammen. Annet vedlikehold er det ikke behov for.

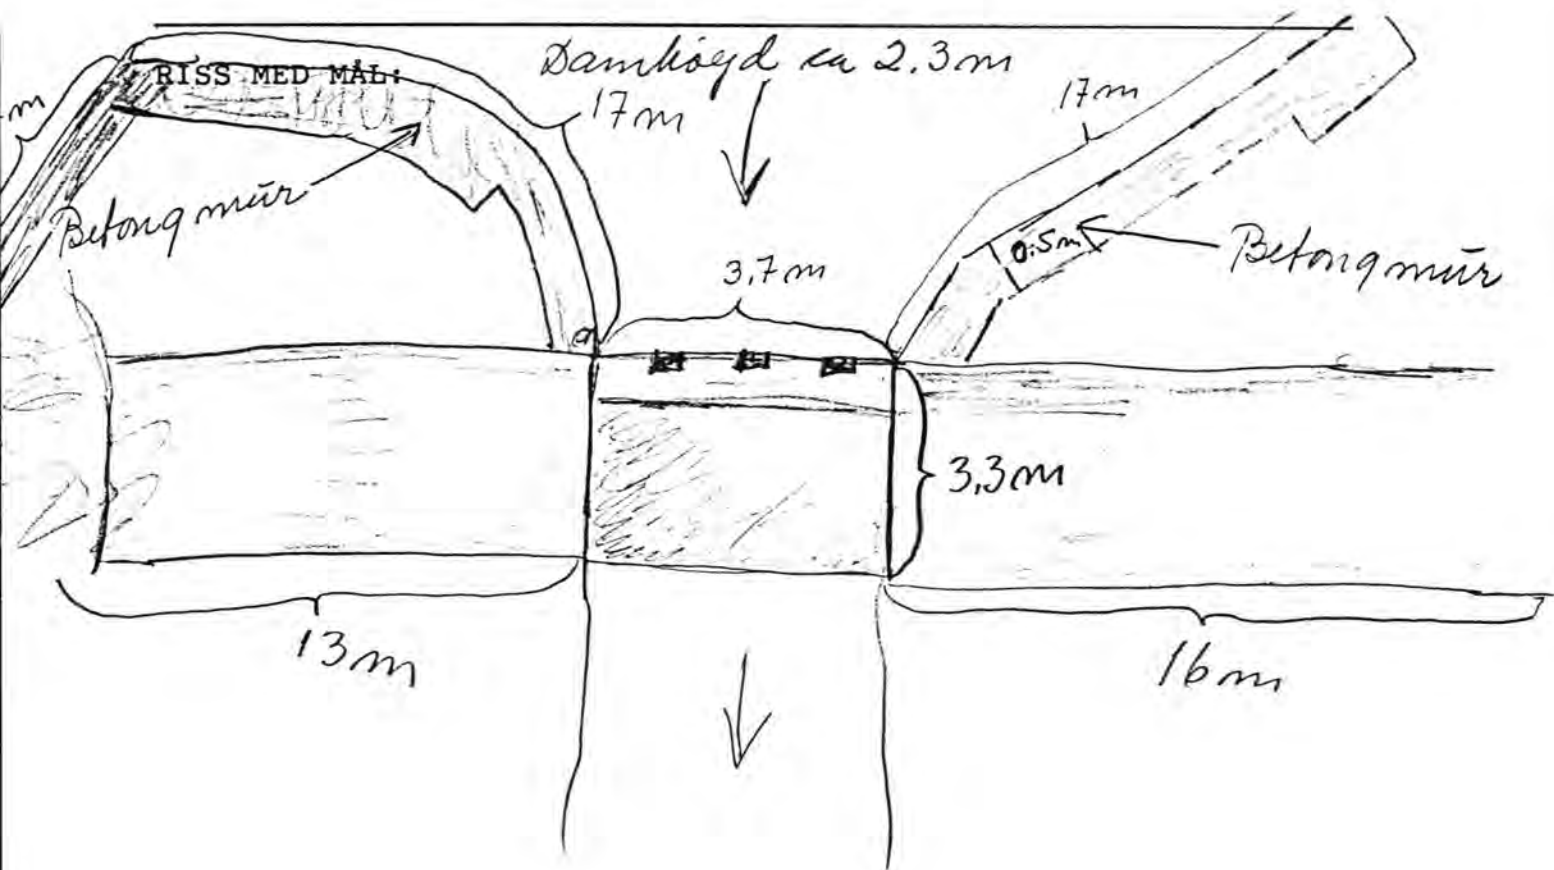
OBJEKTETS PLASSERING I TERRENGET (utforming av damarmene, utforming av damkar etc.): Dammen ligger i enden av et myrområde mellom to høydedrag. Damkar og damarmer er murt opp av kilt stein forsterket med betong. Dambrua er av betong.

VURDERING AV OBJEKTET: Vedlikeholdssituasjonen for dammen må betegnes som god. Dammen trenger ikke vedlikehold på mange år.

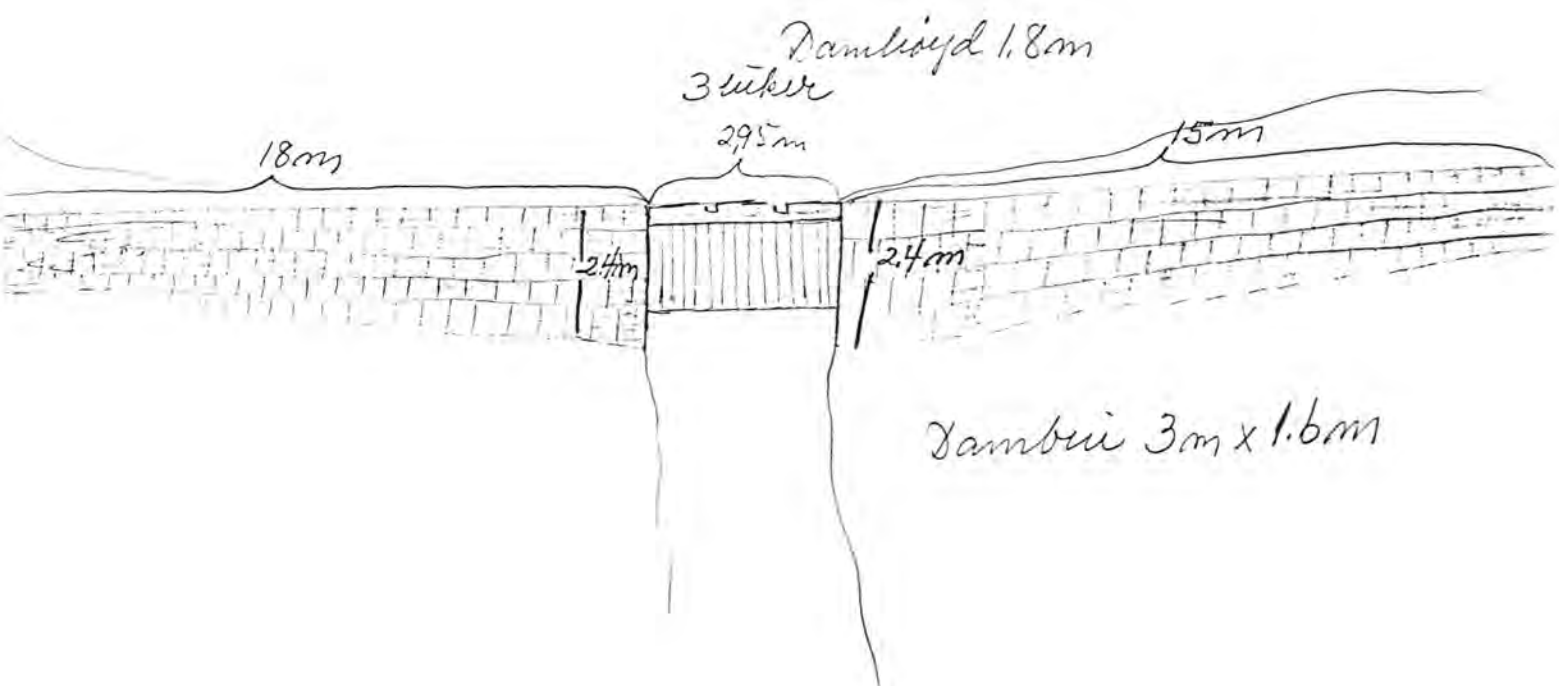
RISS MED MÅL:

OBJEKTETS PLASSERING I TERRENGET (utforming av damarmene, utforming av damkar etc.): Dammen er plassert der Hyltertjernbekken renner ut av Skårilden. Damkar og damarmer er murt opp av kilt stein.

VURDERING AV OBJEKTET: Dammen er i meget god stand og bør bevares.

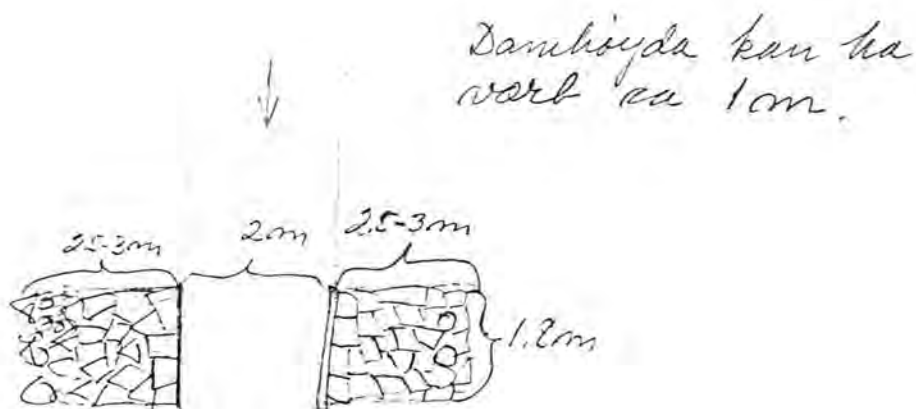
RISS MED MÅL:

OBJEKTETS PLASSERING I TERRENGET (utforming av damarmene, utforming av damkar etc.): Dammen er plassert i enden av et myrområde mellom to høydedrag. Damkar og damarmer er murt opp av naturstein.

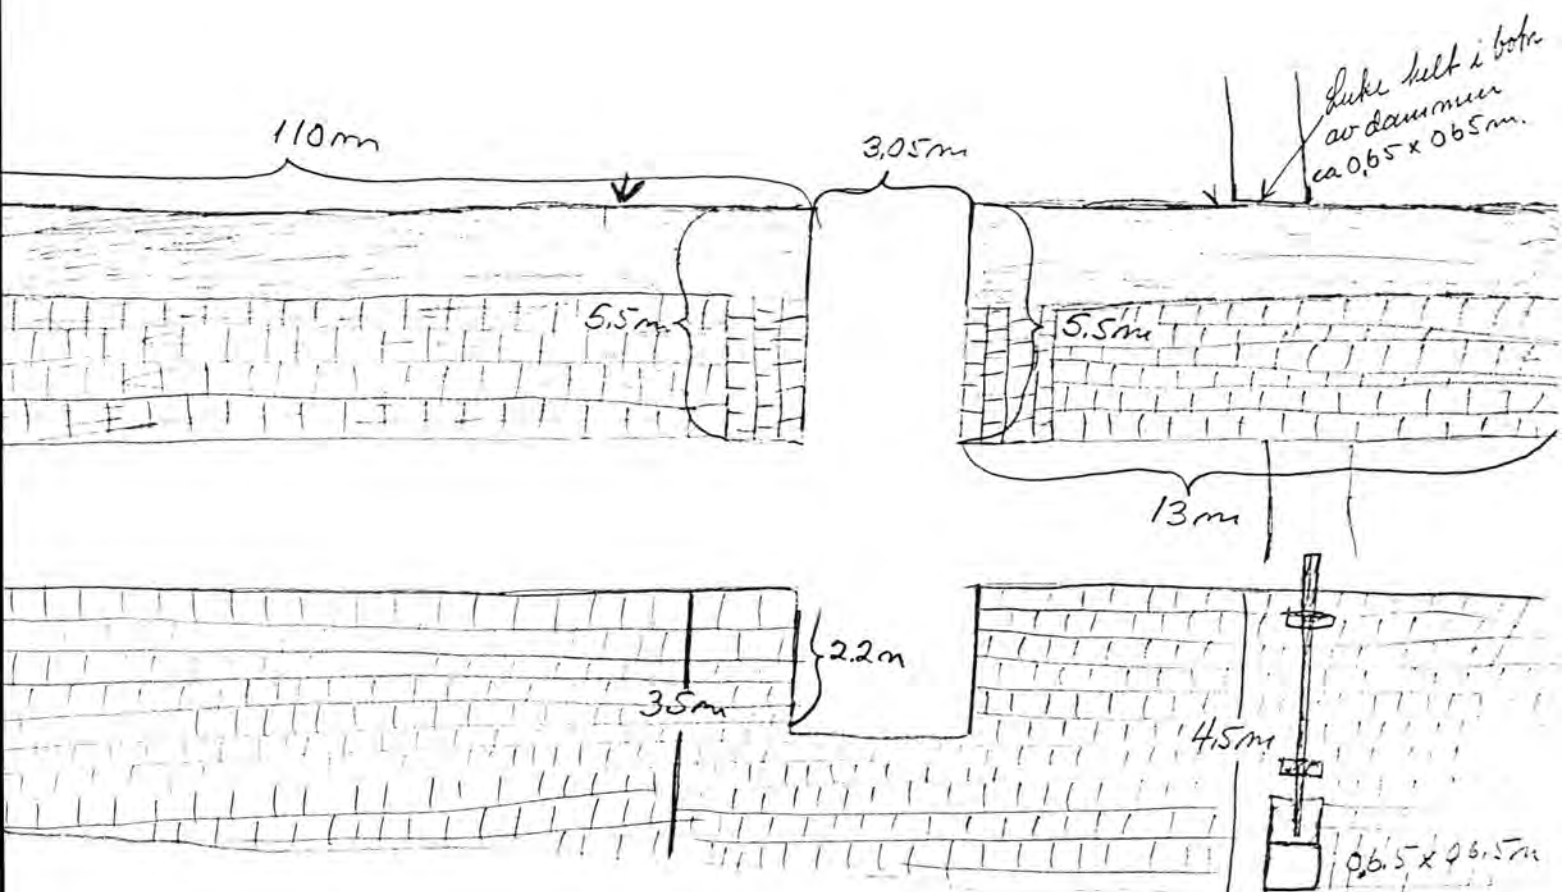
RISS MED MÅL:

OBJEKTETS PLASSERING I TERRENGET (utforming av damarmene, utforming av damkar etc.): Dammen er plassert i enden av et myrområde, med et høydedrag på ene siden. Damkar og damarmer er murt opp av kilt stein forsterket med betong på toppen.

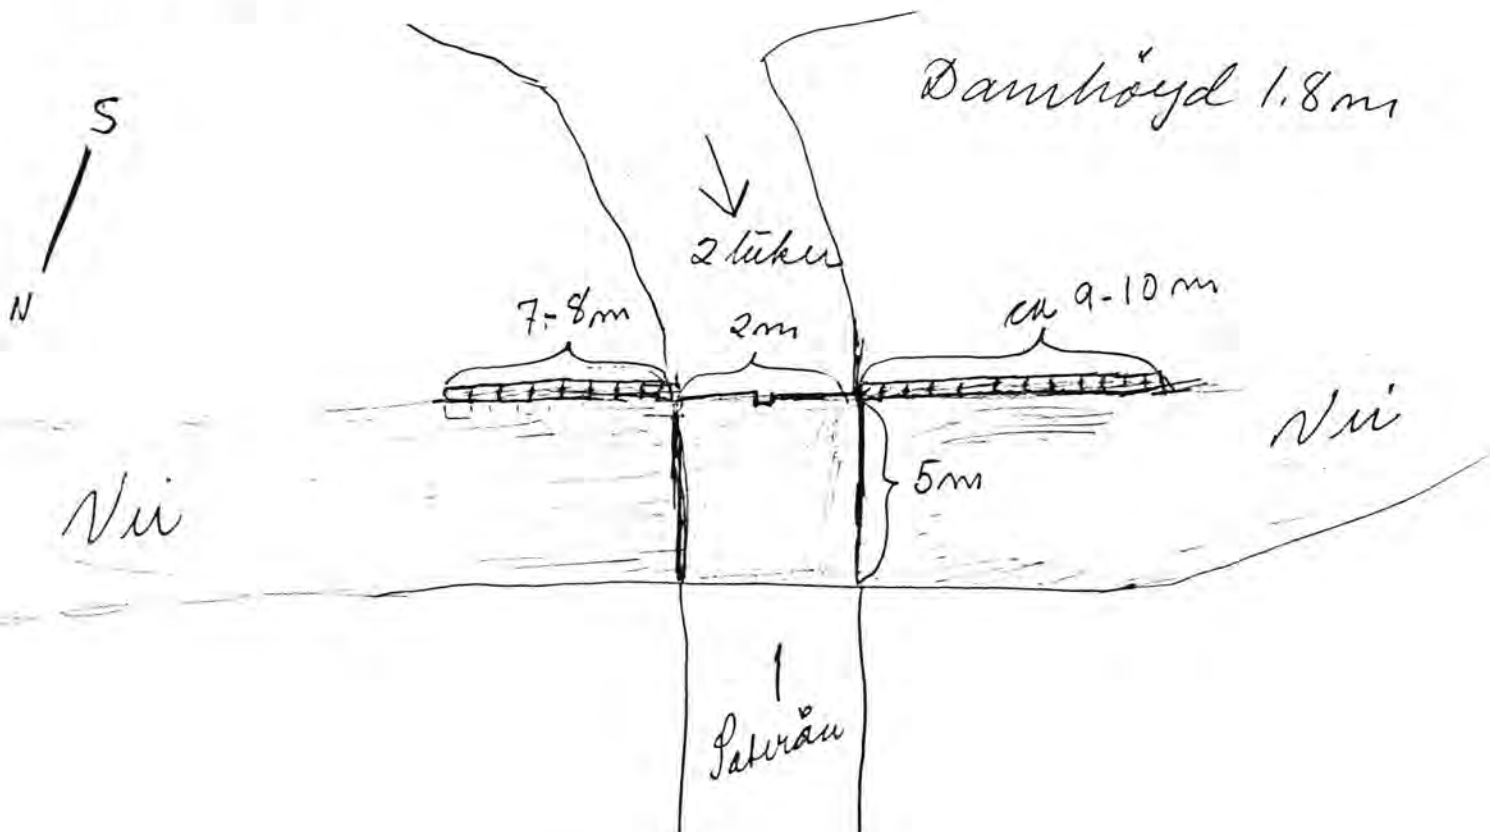
RISS MED MÅL:

OBJEKTETS PLASSERING I TERRENGET (utforming av damarmene, utforming av damkar etc.): Dammen er plassert i enden av Sæterlisjøen. Damkar og damarmer er murt opp av kilt stein. Senere er det støpt betongdekke over dammen.

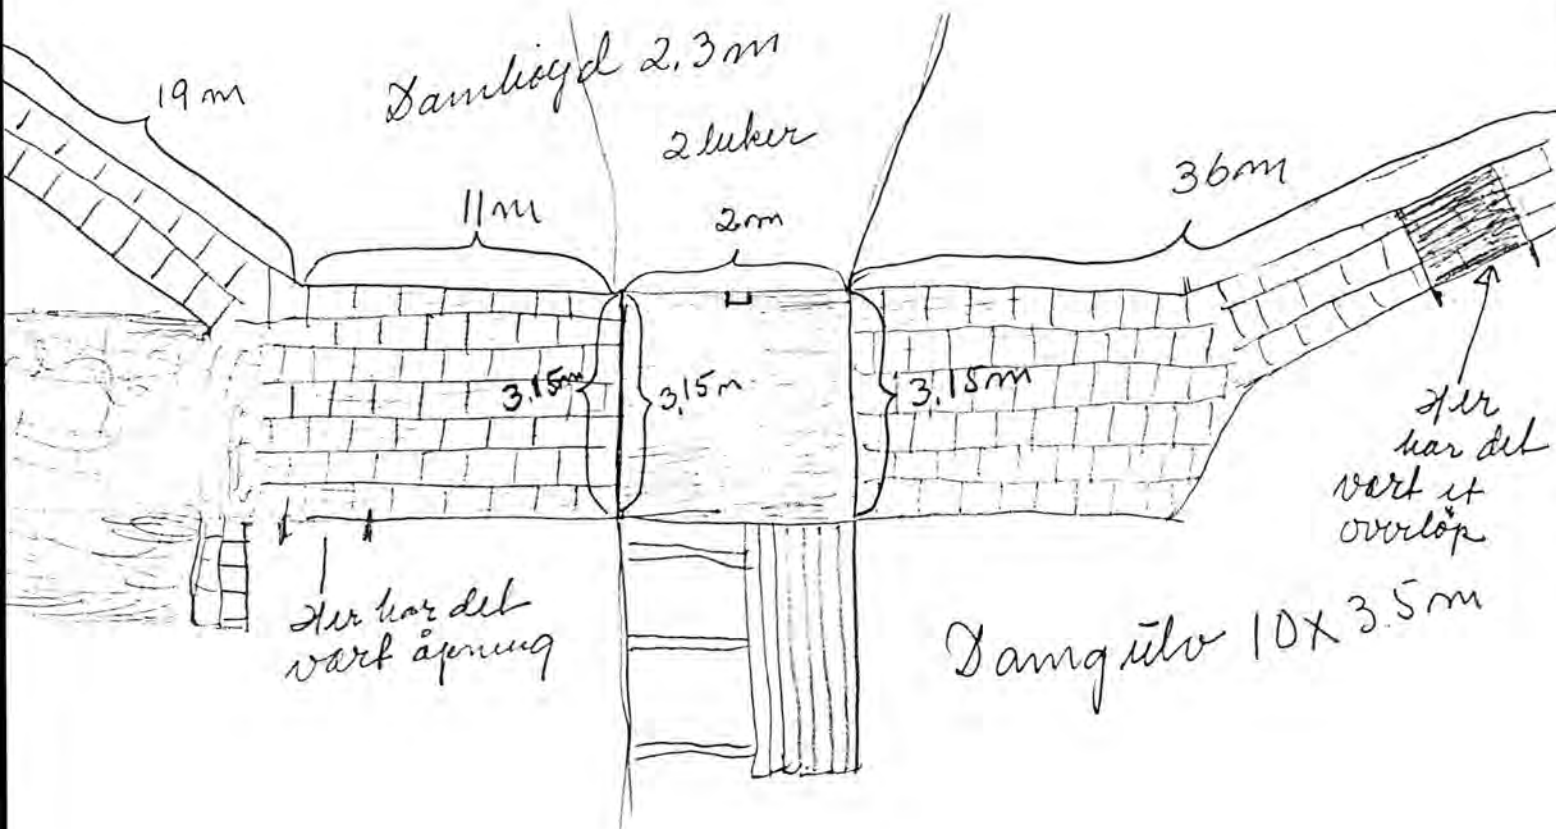
RISS MED MÅL:

OBJEKTETS PLASSERING I TERRENGET (utforming av damarmene, utforming av damkar etc.): Dammen ligger i enden av Garsjøen. Damkar og damarmer er murt opp av kilt stein.

VURDERING AV OBJEKTET: Selv om det er påkrevet med en del restaureringsarbeider på denne dammen, bør den bevares da den har en viktig funksjon i tilknytning til fløtningsanleggene i Sæteråa.

NØDVENDIG RESTAURERING: Dammen må ha nytt damgulv, nye luker og nytt rekkverk.

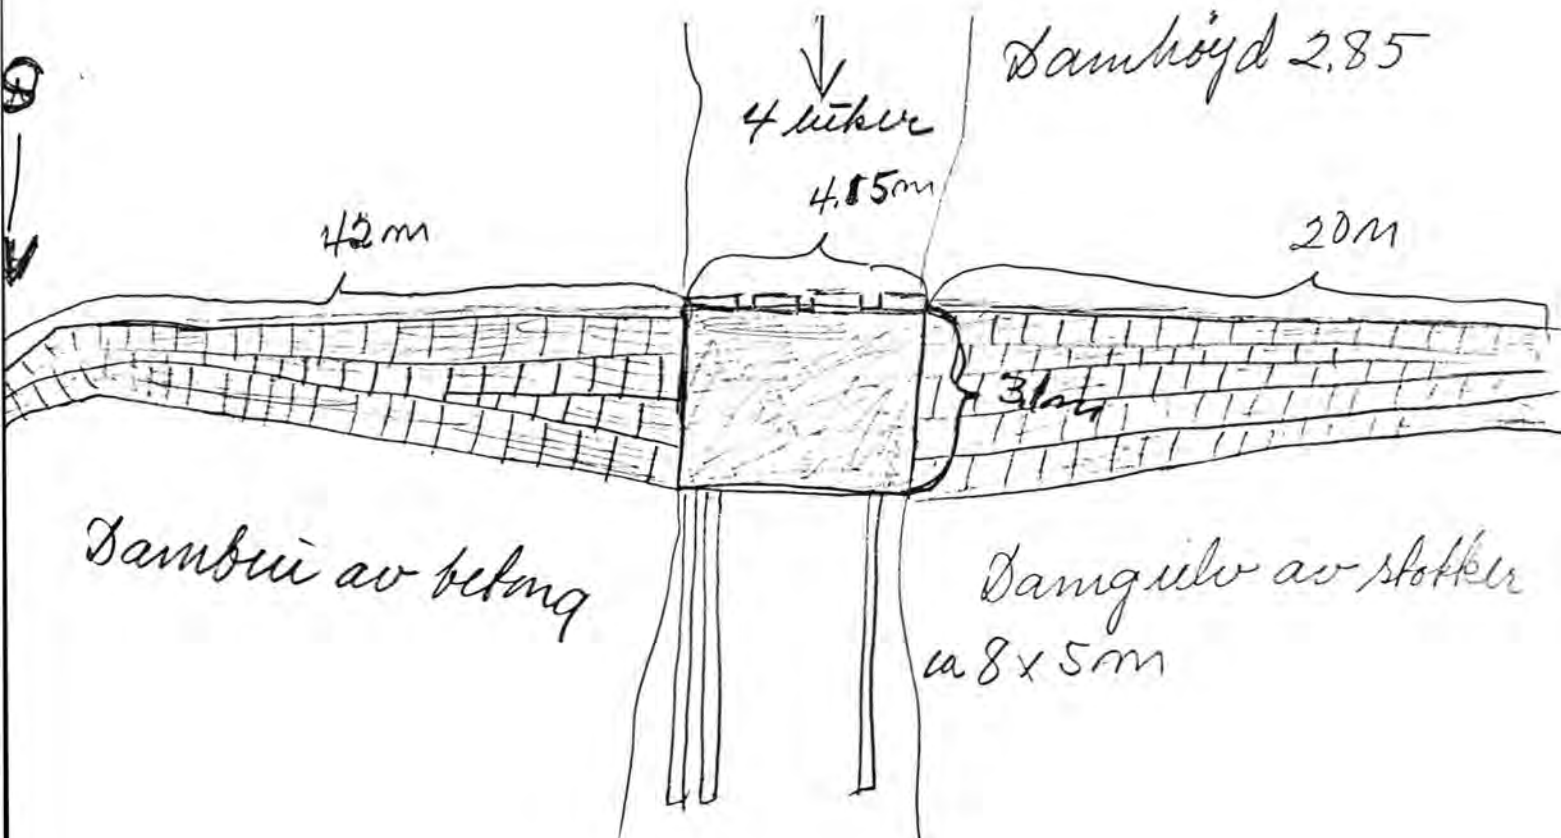
RISS MED MÅL:

OBJEKTETS PLASSERING I TERRENGET (utforming av damarmene, utforming av damkar etc.): Dammen er plassert i enden av et myrområde mellom to høydedrag. Damkar og damarmer er murt opp av kilt stein.

VURDERING AV OBJEKTET: Det anbefales at dammen blir bevart, da den utgjør et viktig element i kulturlandskapet langs Sæteråa.

NØDVENDIG RESTAURERING: Dammen må ha nytt damgulv og nye luker.

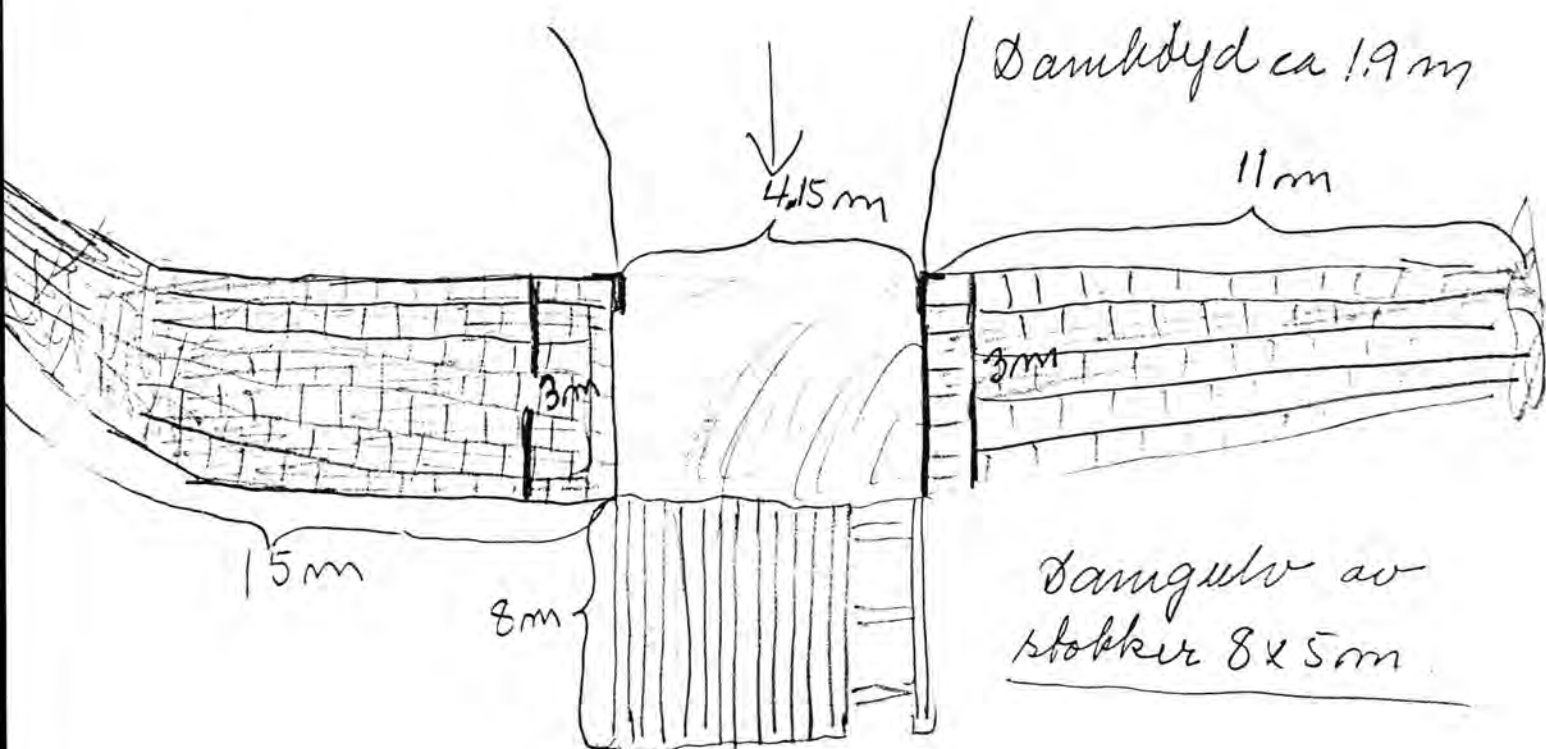
RISS MED MÅL:

OBJEKTETS PLASSERING I TERRENGET (utforming av damarmene, utforming av damkar etc.): Dammen ligger mellom to høydedrag. Damkar og damarmer er murt opp av kilt stein.

VURDERING AV OBJEKTET: Dammen er i forholdsvis dårlig forfatning. Det er behov for omfattende vedlikehold. Det anbefales at en vurderer en begrenset restaurering av denne dammen, som omfatter ny dambru med rekkverk. Derved reduseres restaureringskostnadene til kr. 12.500,-

NØDVENDIG RESTAURERING: Må ha ny dambru med rekkverk. Nytt damgulv og nye luker. Lekkasje under østre damkar må tettes.

I tillegg kommer eventuell maskinhjelp for tetting av damarm.

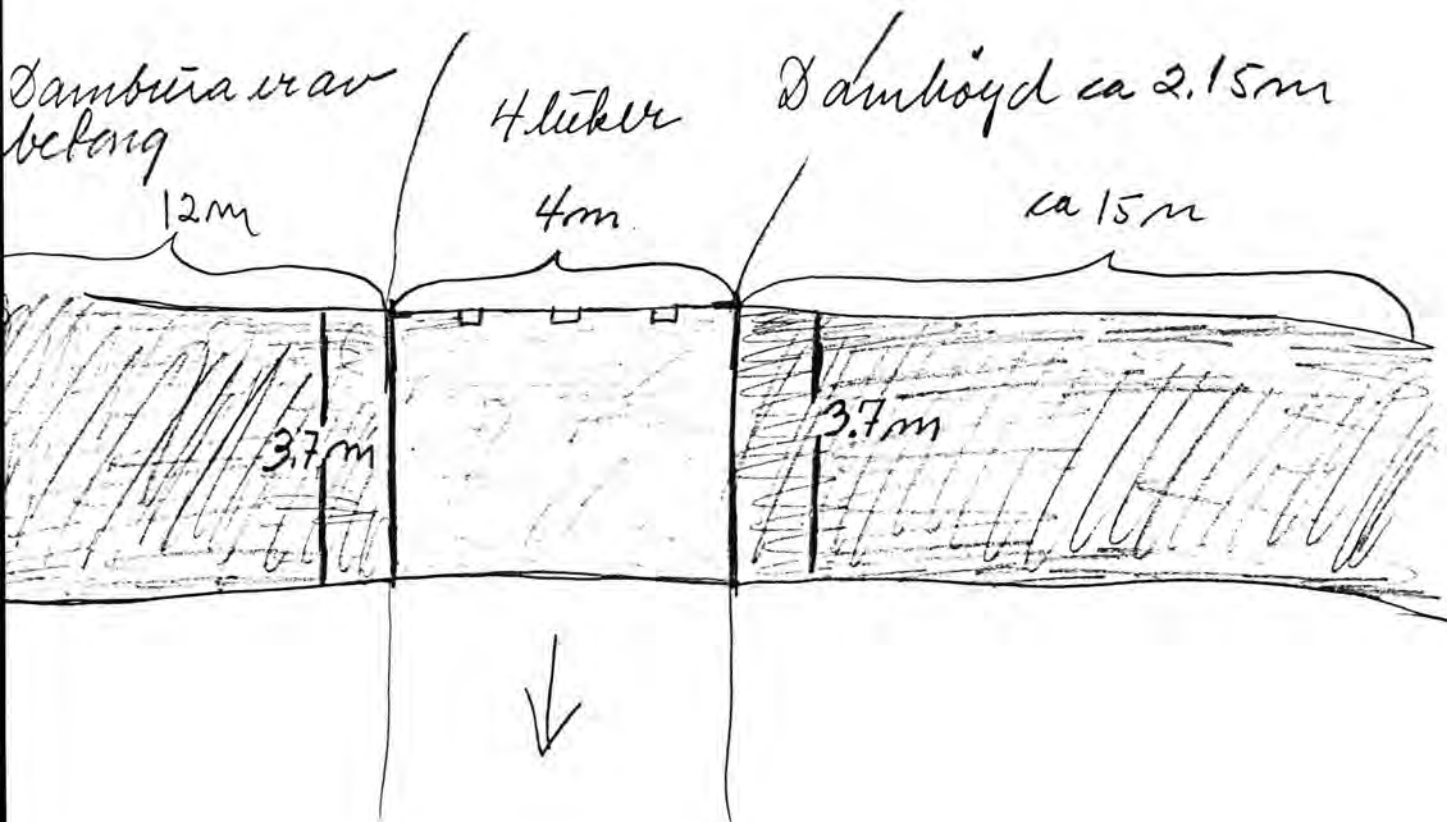
RISS MED MÅL:

OBJEKTETS PLASSERING I TERRENGET (utforming av damarmene, utforming av damkar etc.): Dammen er plassert mellom to høydedrag. Damkar og damarmer er murt opp av kilt stein og forsterket med betong.

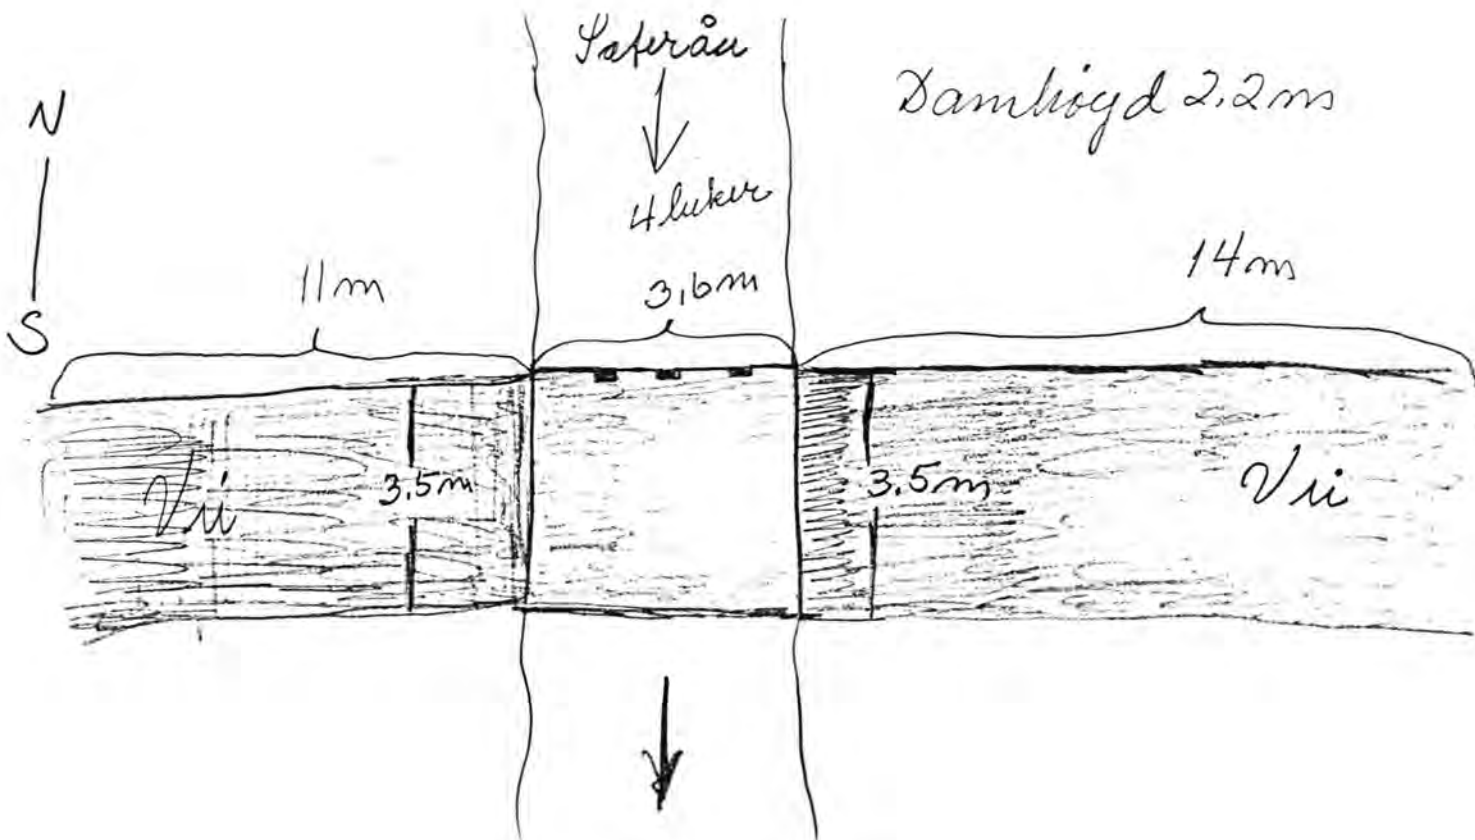
RISS MED MÅL:

OBJEKTETS PLASSERING I TERRENGET (utforming av damarmene, utforming av damkar etc.): Dammen er plassert mellom to høydedrag. Damkar og damarmene er murt opp av kilt stein og forsterket med betong.
