HANDLINGSPLAN FLÖTERINNRETNINGER

HEDMARK FYLKESKOMMUNE

DEL VIII

0418 NORD-ODAL KOMMUNE
0419 SØR-ODAL KOMMUNE

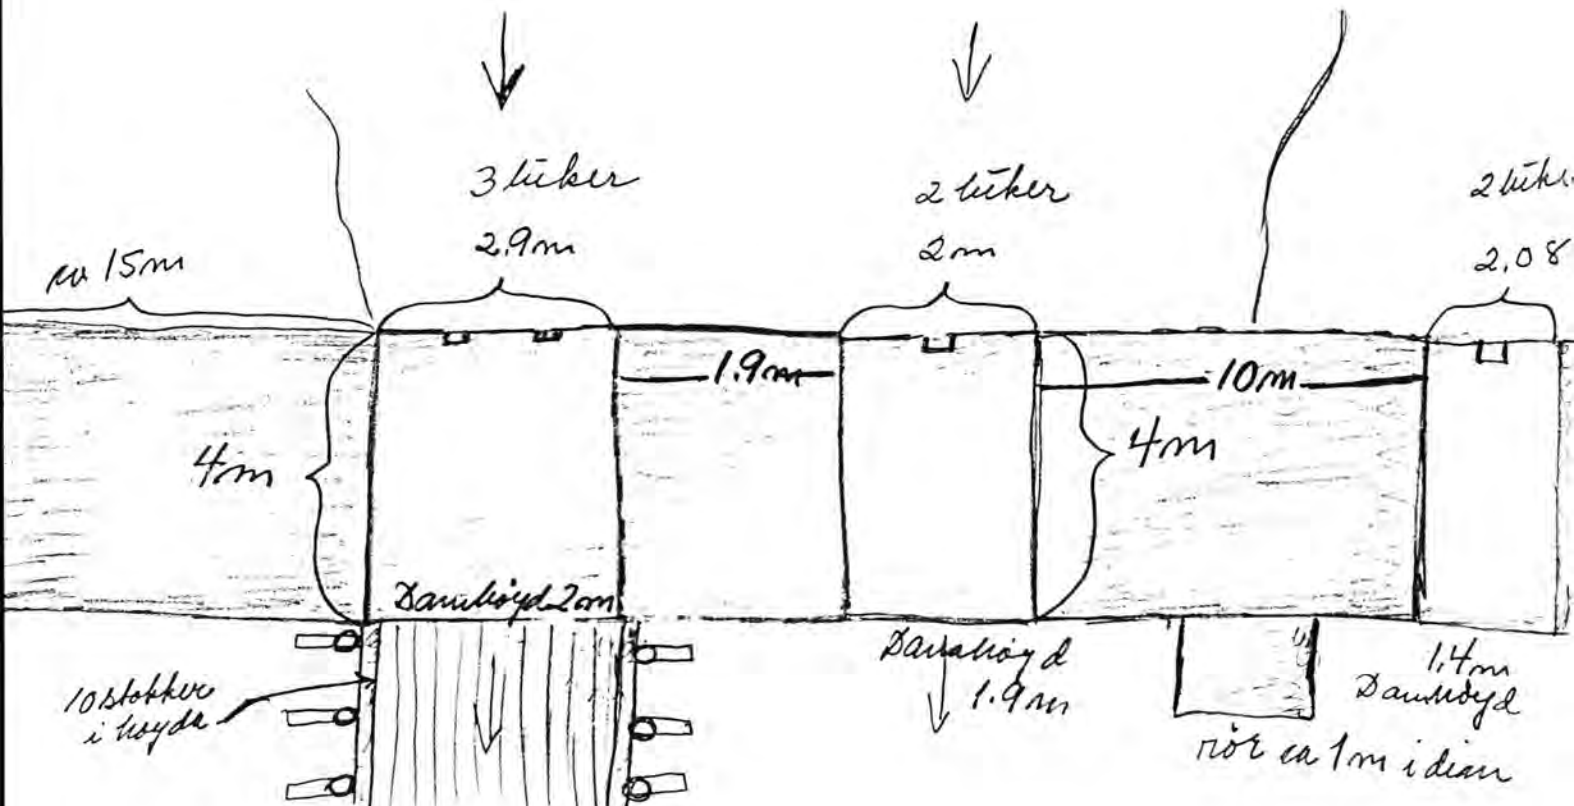
RISS MED MÅL:

OBJEKTETS PLASSERING I TERRENGET (utforming av damarmene, utforming av damkar etc.): Dammen er plassert mellom to høydedrag. Damkar og damarmer er murt opp av kilt stein og forsterket med betong. Dammen har to løp. Det østre løpet er et tømmerløp og det vestre er et overløp.
