# HANDLINGSPLAN FLÖTERINNRETNINGER

HEDMARK FYLKESKOMMUNE

DEL X

0425 ÅSNES KOMMUNE

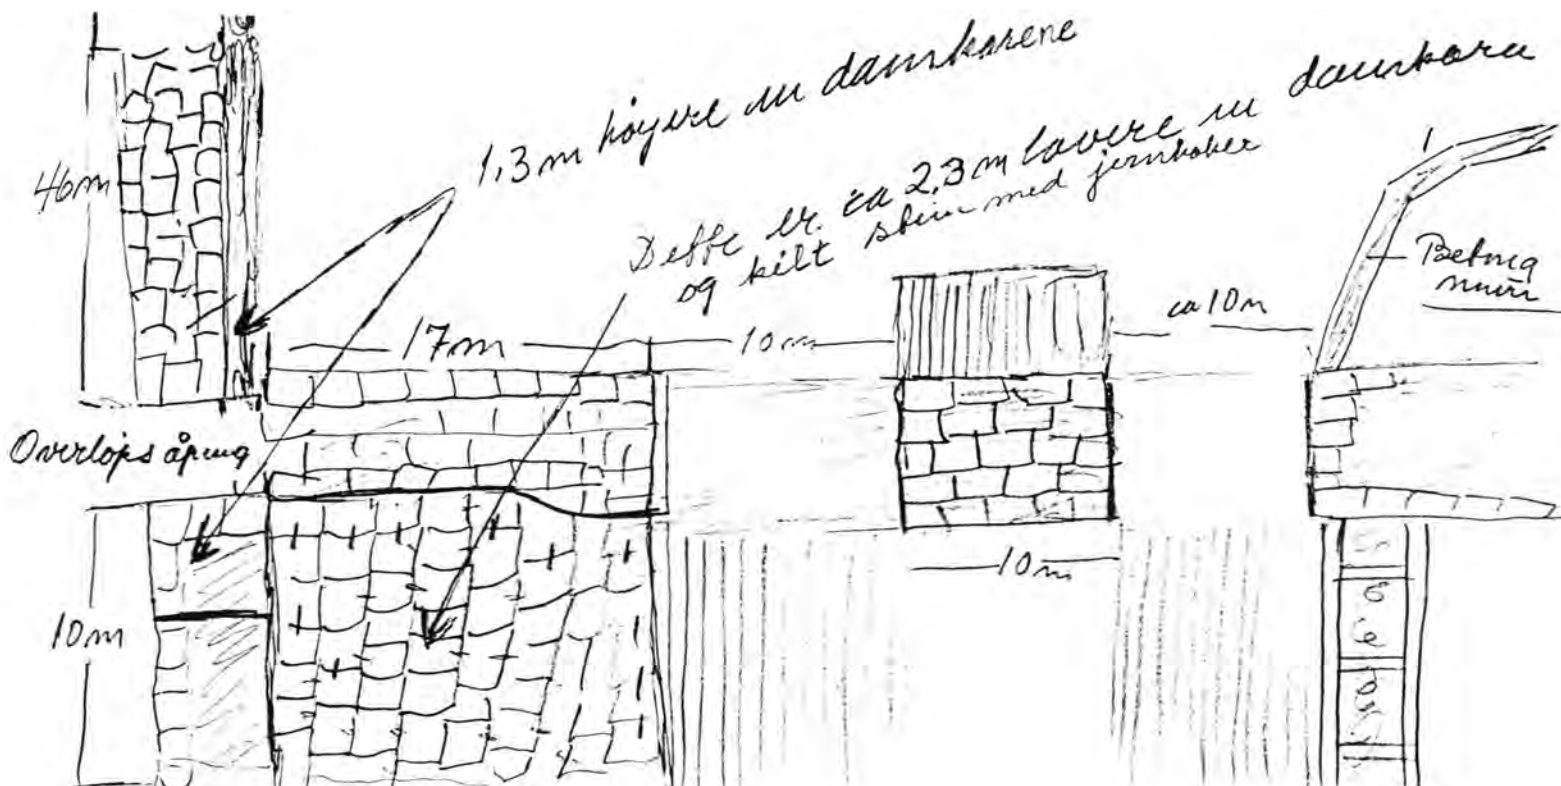
RISS MED MÅL:

OBJEKTETS Plassering i terrenget (utforming av damarmene, utforming av damkar etc.): Dammen er plassert mellom to høydedrag. Damkar og damarmer er murt opp av kilt stein, forsterket med betong.

VURDERING AV OBJEKTET: Kjellåsdammen er en forholdsvis stor lukedam i relativt god stand. Dammen er bevaringsverdig.

NØDVENDIG RESTAURERING: Dammen må ha ny dambru med rekkverk og nye nåler.

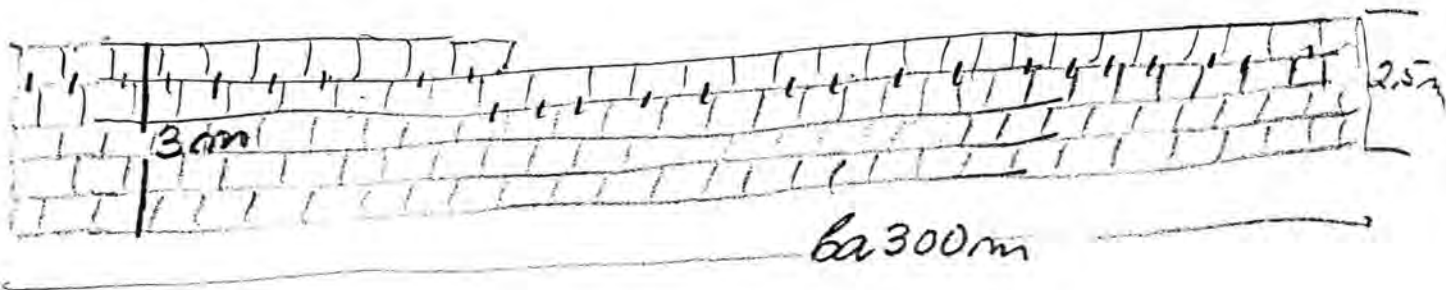
RISS MED MÅL:

OBJEKTETS PLASSERING I TERRENGET (utforming av damarmene, utforming av damkar etc.): Skådammen ligger på østsiden av Flisa, Ca. 200 meter nedefor Kjellåsdammen. Dammen er murt opp av kilt stein, sammensatt med jernhaker.

VURDERING AV OBJEKTET: Skådammen inngår som et vesentlig element i anlegget ved Kjellåsdammen. Må bevares.

NØDVENDIG RESTAURERING: Skådammen trenger ingen restaurering.

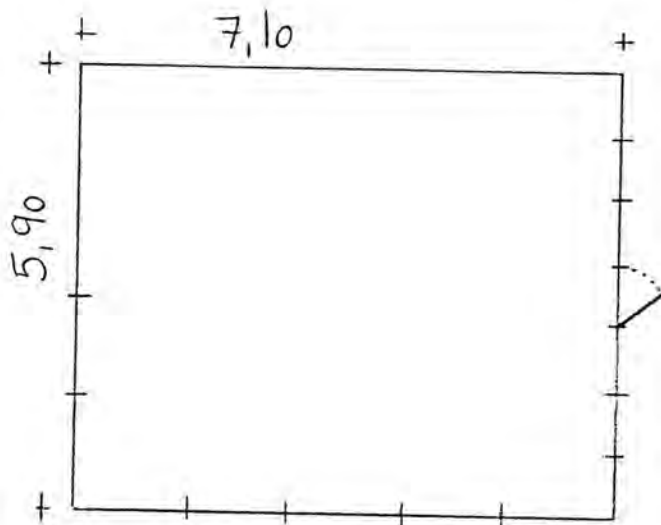
GRUNNPLAN:

VURDERING: Koia brukes i dag som fritidsbolig. Den er i god stand. Koia inngår som en del av miljøet i tilknytning til Kjellåsdammen.

NØDVENDIG RESTAURERING: Koia trenger ingen restaurering.

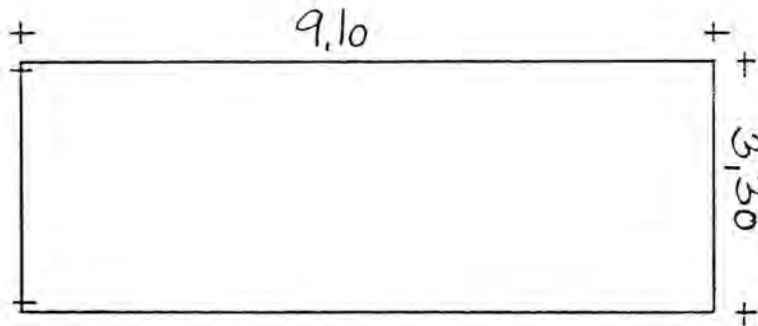
**GRUNNPLAN:**

**VURDERING:** Båthuset inngår som en viktig del av bogningsmiljøet ved Kjellåsdammen som er et verneverdig anlegg. Bør restaureres.

**NØDVENDIG RESTAURERING:** Båthuset må ha ny kledning på gavlveggen og ny dør.

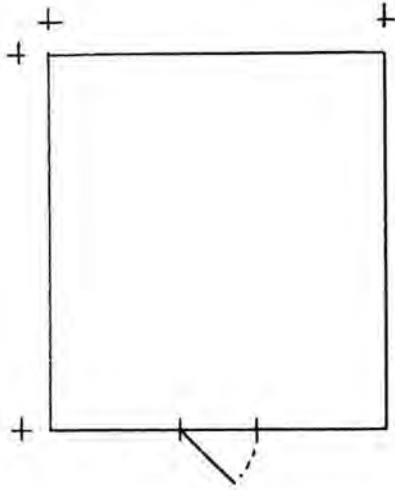
GRUNNPLAN:

VURDERING: Bør bevares som en del av et verneverdig anlegg.

NØDVENDIG RESTAURERING: Uthuset trenger ingen restaurering.

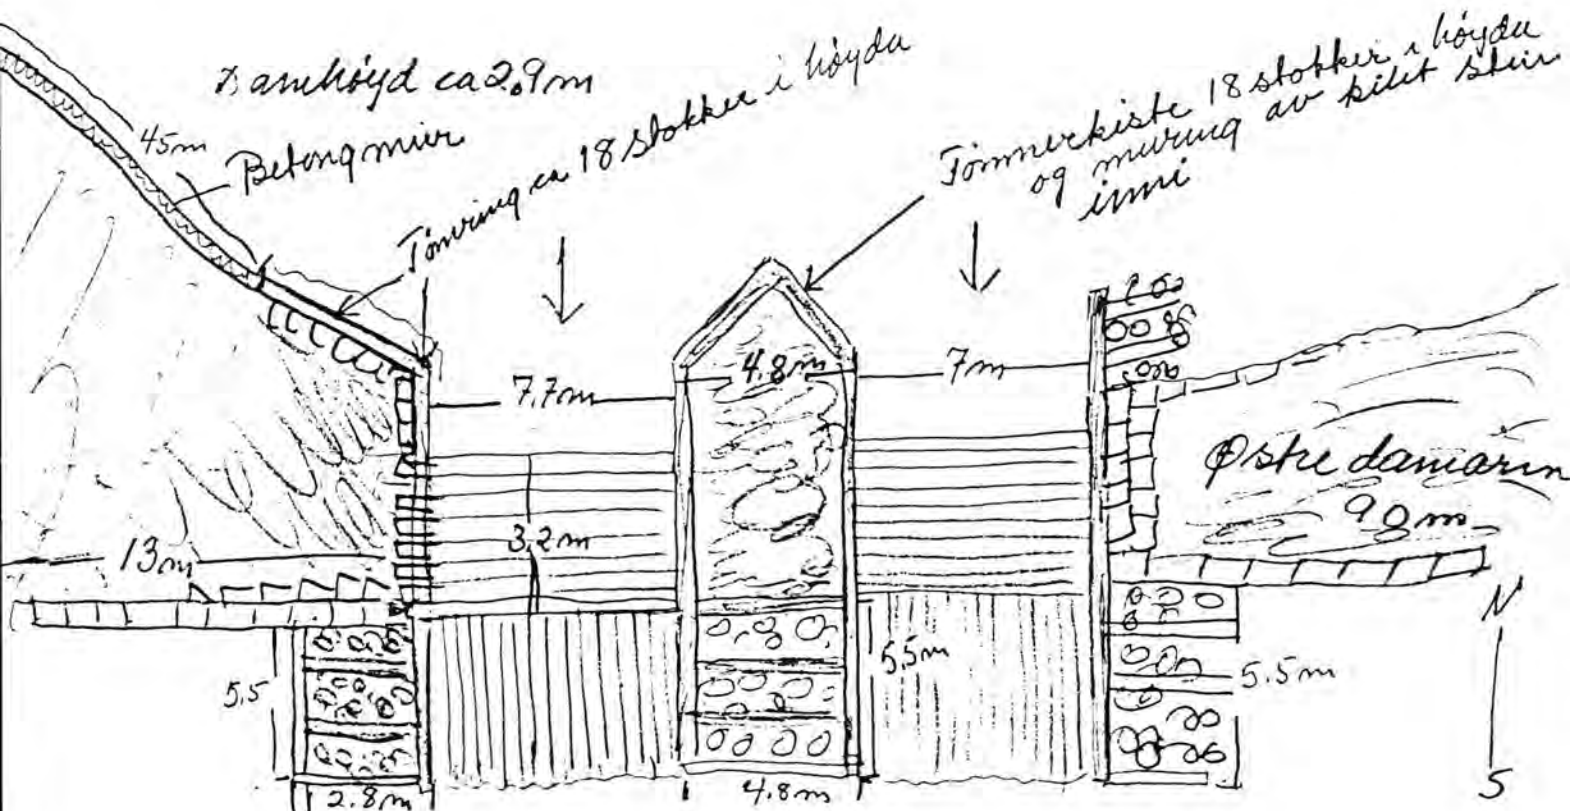
RISS MED MÅL:

OBJEKTETS PLASSERING I TERRENGET (utforming av damarmene, utforming av damkar etc.): Dammen er plassert mellom to høydedrag. Den østre damarmen er 90 meter lang og bygd opp av stein og jord. Den vestre damarmen er 13 meter lang og bygd opp av kilt stein, jord- og steinfylling.

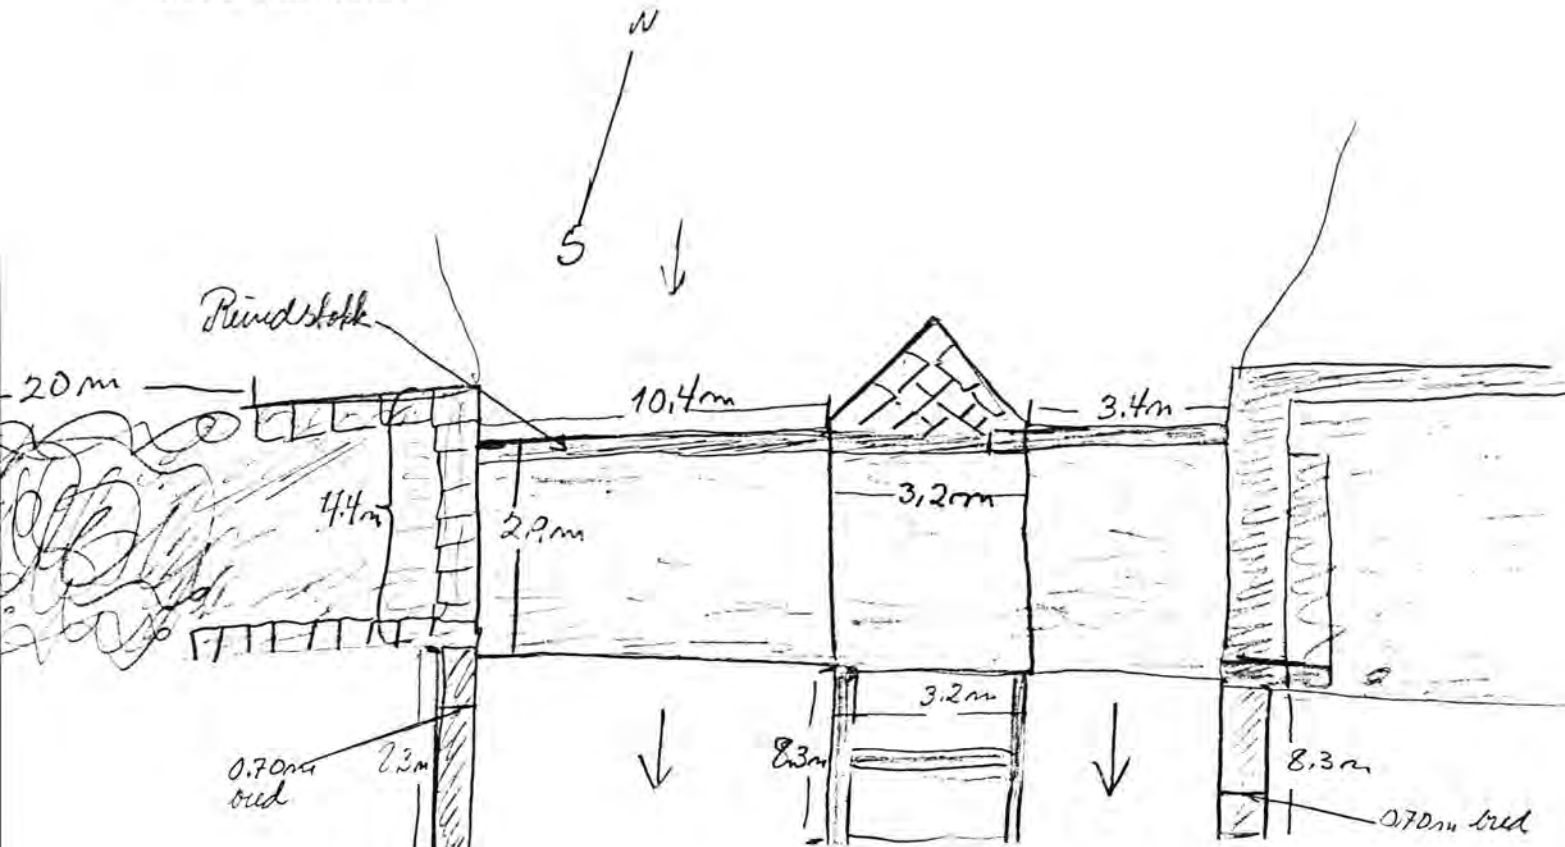
RISS MED MÅL:

OBJEKTETS PLASSERING I TERRENGET (utforming av damarmene, utforming av damkar etc.): Dammen er plassert mellom to høydedrag. Damkarene er murt opp av kilt stein forsterket med betong. Damarmene er av betong fylt med jord og stein. Damkistene er laget av betong.

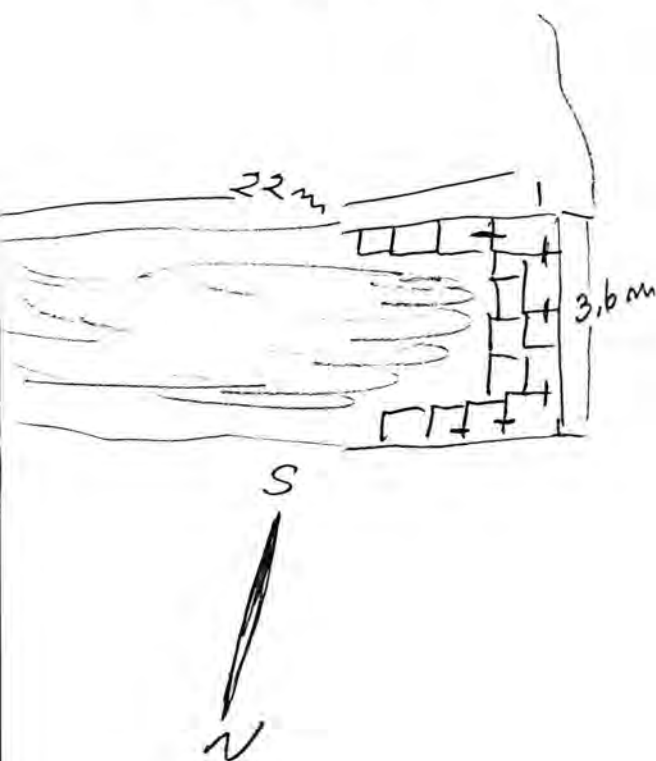
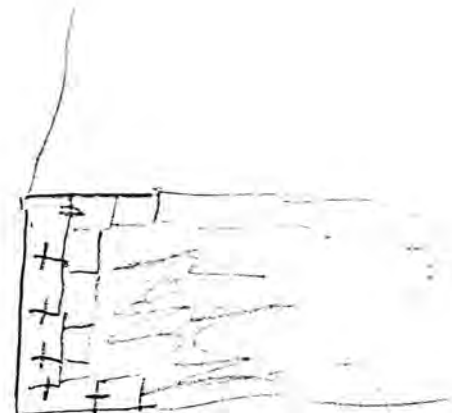
RISS MED MÅL:

OBJEKTETS PLASSERING I TERRENGET (utforming av damarmene, utforming av damkar etc.): Dammen ligger mellom to høydedrag. Damarmene er laget av jord og stein. Damkarene er murt opp av kilt stein, bundet sammen med jernhaker.

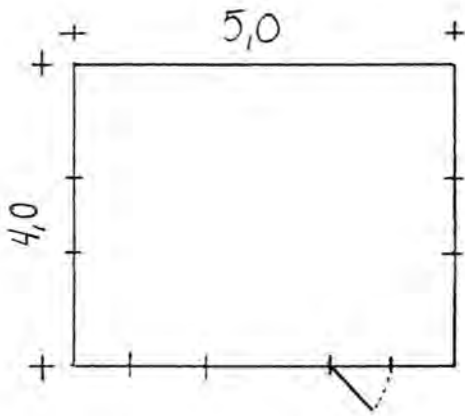
GRUNNPLAN:

VURDERING: Koia benyttes i dag som fritidsbolig.

NØDVENDIG RESTAURERING: Koia trenger ingen restaurering.

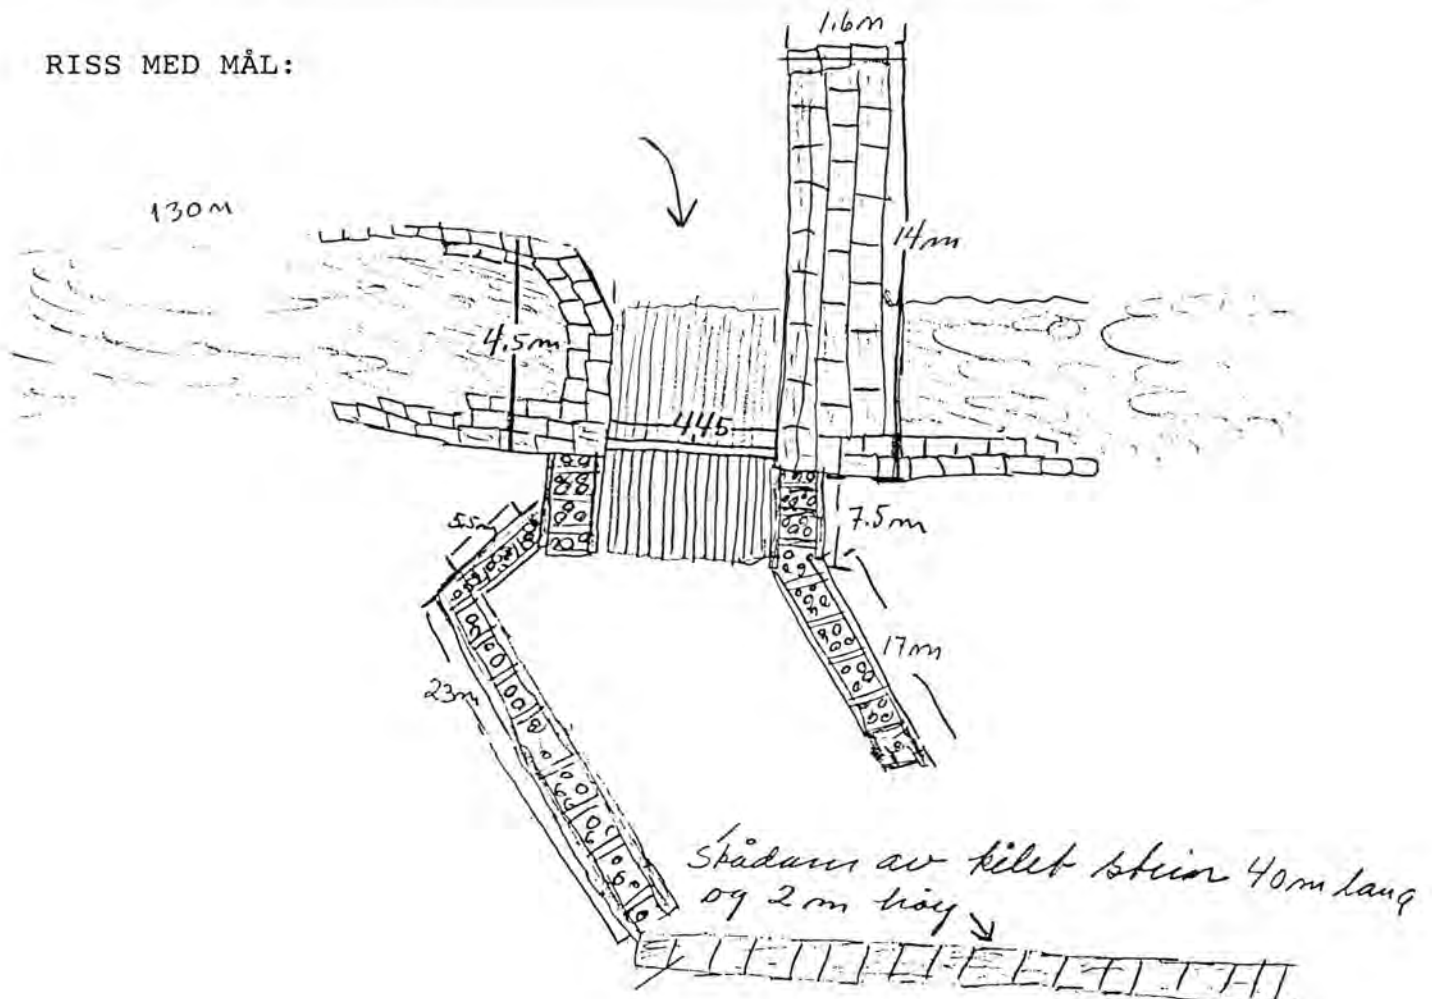
RISS MED MÅL:

OBJEKTETS PLASSERING I TERRENGET (utforming av damarmene, utforming av damkar etc.): Dammen ligger i utløpet av Tyskåa. Damkarene er murt opp av kilt stein. Damarmene er laget av jord og stein. Vestre damarm er ca 25 meter lang og den østre er ca. 130 meter lang.

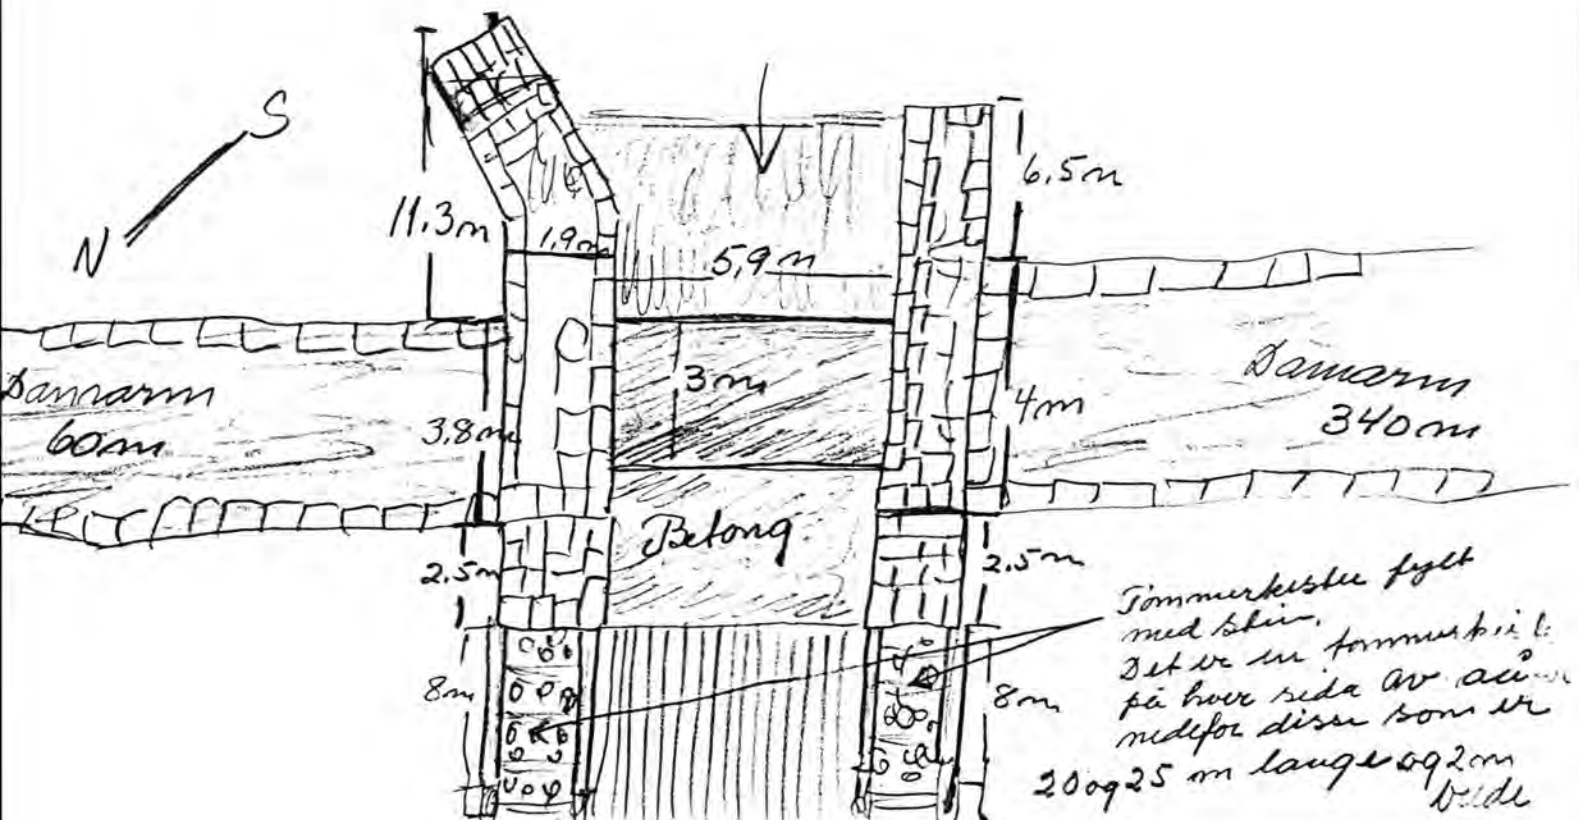
RISS MED MÅL:

OBJEKTETS PLASSERING I TERRENGET (utforming av damarmene, utforming av damkar etc.): Dammen er plassert i enden av et myrområde, ved siden av et høydedrag. Damkarene er murt opp av kilt stein, forsterket med betong. Damarmene er laget av kilt stein, med fylling av jord og stein. Den østre damarmen er ca. 60 meter lang og den vestre er 340 meter lang.
