HANDLINGSPLAN FLÖTERINNRETNINGER

HEDMARK FYLKESKOMMUNE

0426 VÅLER KOMMUNE

HANDLINGSPLAN FLØTERINNRETNINGER 1993

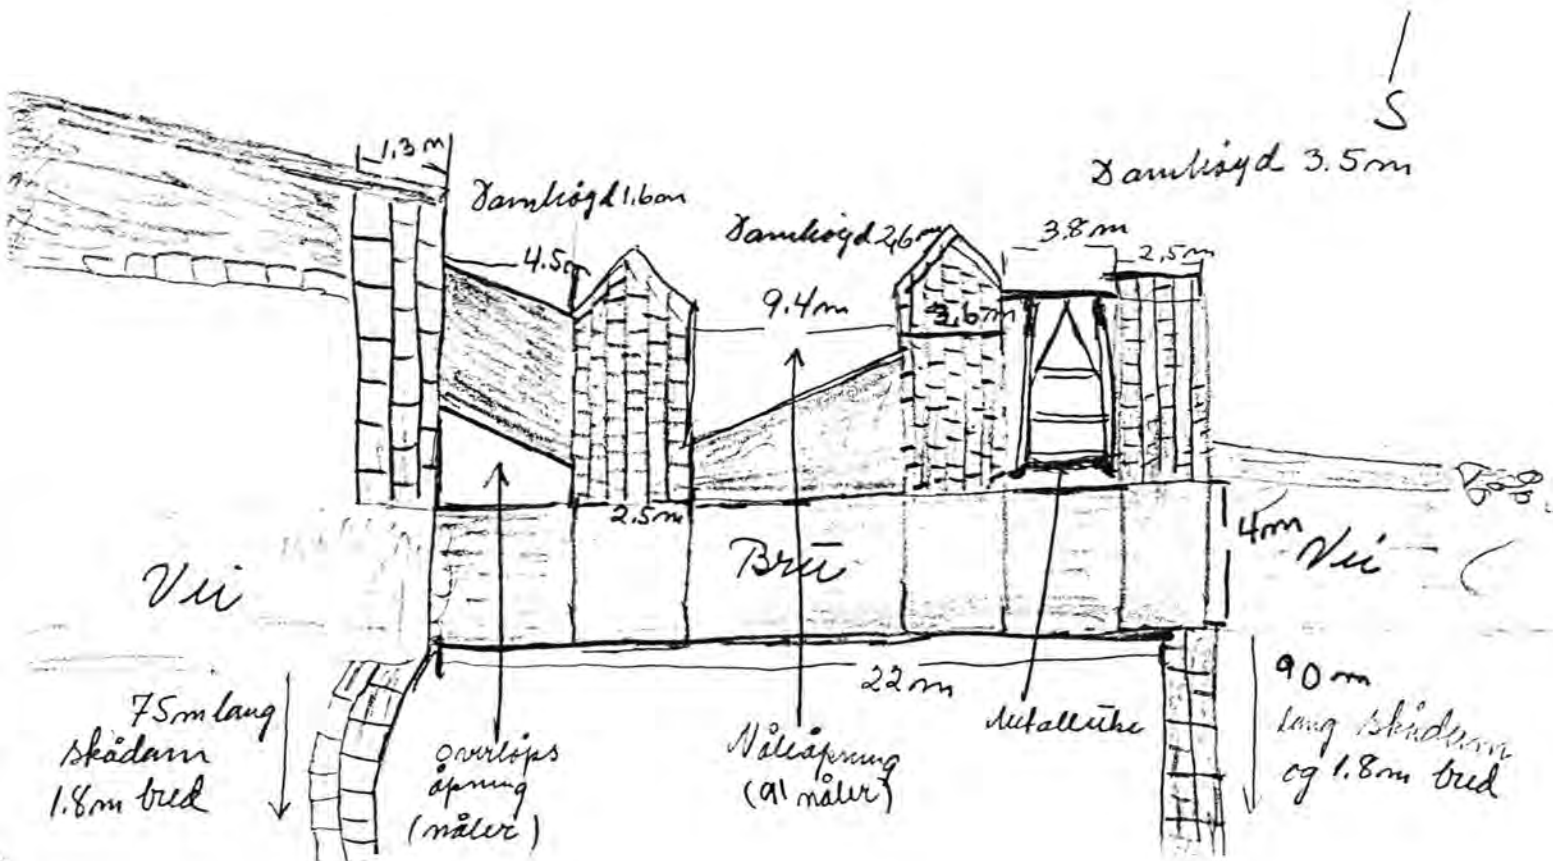
RISS MED MÅL:

VURDERING AV TILSTAND:

NØDVENDIG RESTAURERING: Anlegget er restaurert og i god stand. Det er ikke behov for restaurering.

VURDERING AV OBJEKTET: I tilknytning til Haldammen, som er en lukedam, er det også omfattende skådamsystemer og golvinger. Dammen, skådammer og golvingene er i meget god stand. Da anlegget nylig er satt i stand er det ikke påkrevet med restaurering. Haldammen er en av de største fløtningsanleggene med lukedam i Hedmark og er å anse som et viktig anlegg hva fløtningshistorisk dokumentasjon angår. Anlegget har meget høy verneverdi.

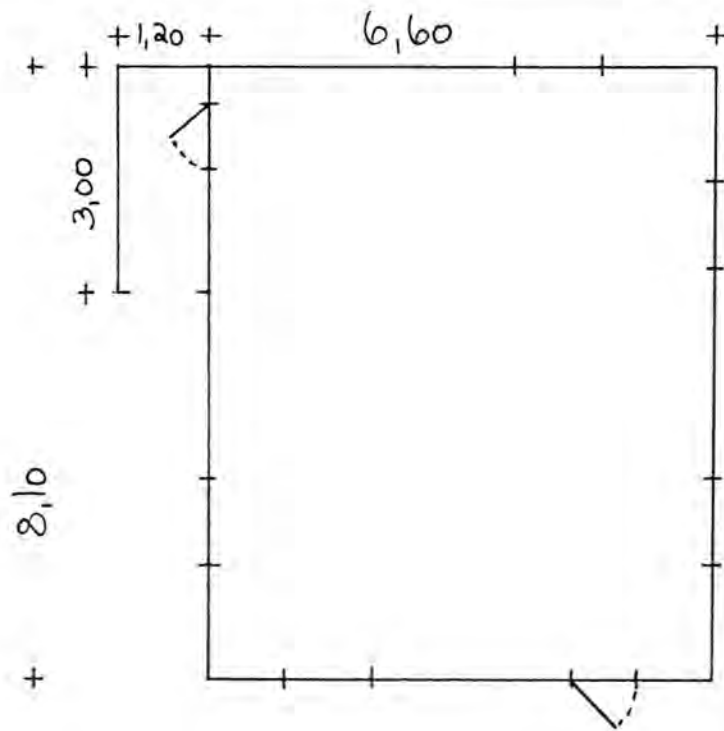
GRUNNPLAN:

VURDERING: Huset er fullrestaurert og har mistet mye av sitt opprinnelige eksteriør. Trenger ingen restaurering.

NØDVENDIG RESTAURERING: Ingen.

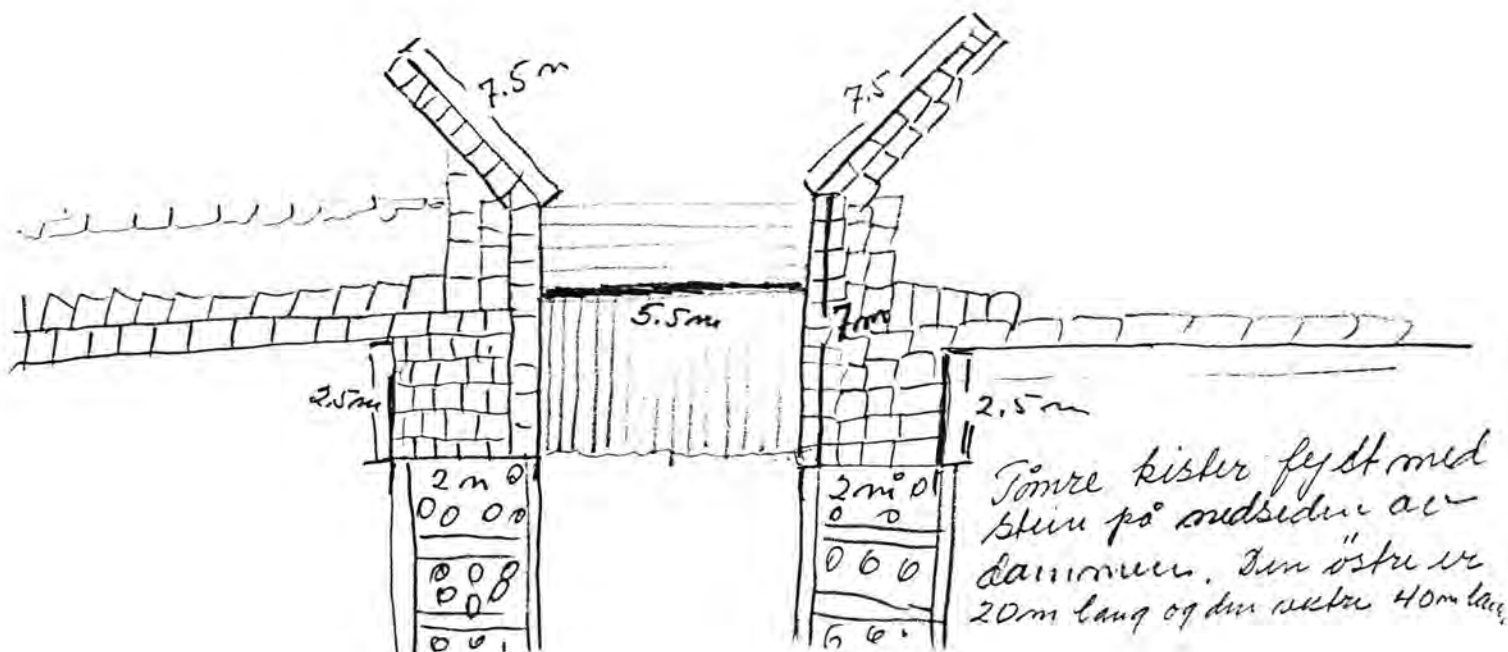
RISS MED MÅL:

VURDERING AV OBJEKTET: Steinmurene i dammen er i god stand. Derimot er det påkrevet med omfattende restaurering av trekonstruksjonene i anlegget. Steindammen er en forholdsvis stor nåledam. Anlegget er verneverdig og bør prioriteres.

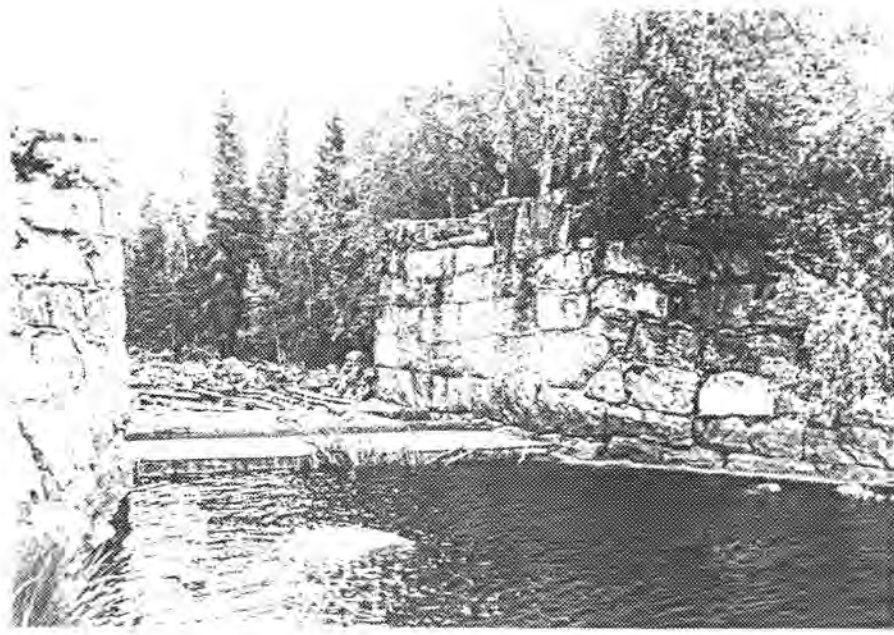
Steindammen, sett fra sør

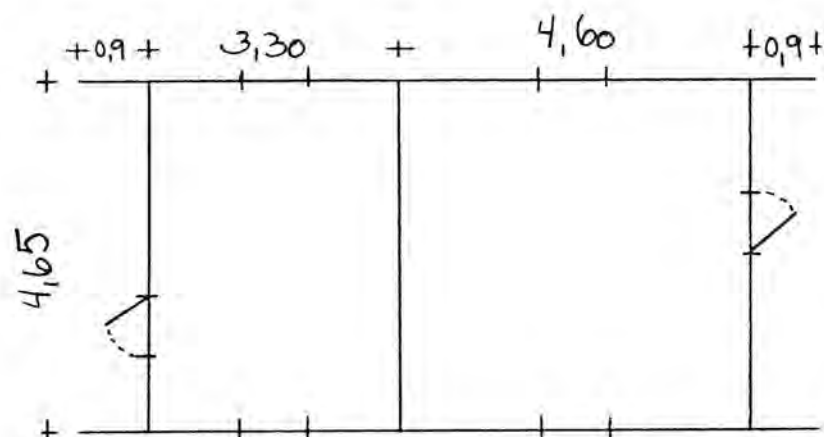
GRUNNPLAN:

VURDERING: Koia er en av de meget få bevarte dobbeltkoiene i dette distriktet. Som bygningstype må denne dobbeltkoia tillegges høy verneverdi og bør bevares. I tillegg utgjør den også en viktig del av helheten i miljøet rundt Steindammen. Koia bør prioriteres.

NØDVENDIG RESTAURERING: Nye takåser på ene siden, nytt tømmer i en gavl og langvegg. Nye bølgeblikkplater, nytt vindu, samt hengsling av dør.

Tømmer	kr. 9 600,-
Materialer	kr. 8 200,-
Vindu	kr. 2 200,-
Spiker, skruer etc.	kr. 1 200,-
Transport	kr. 2 100,-
Lønn 38 dagsverk	kr. 27 400,-
Totalt kostnadoverslag	kr. 50 700,-
=====

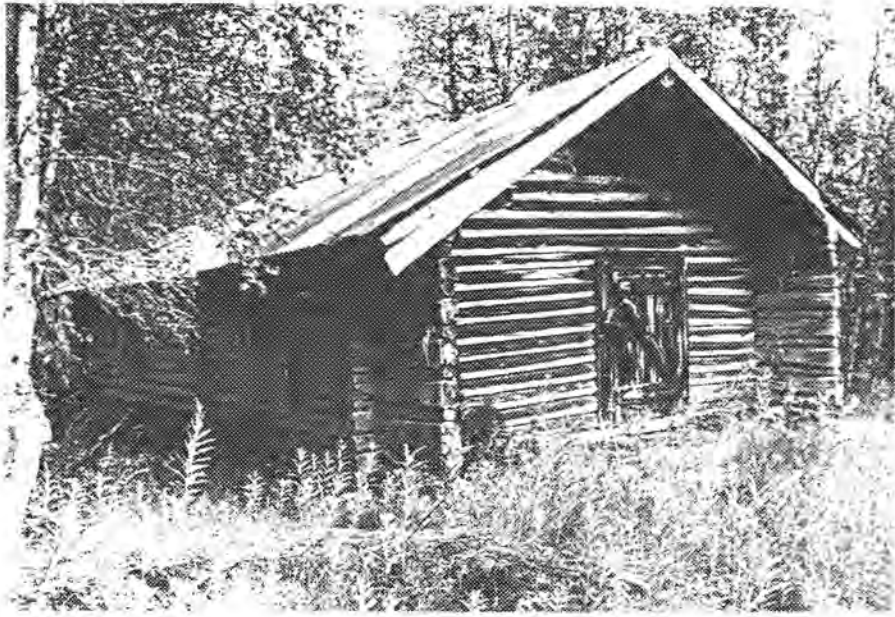
Koie ved Steindammen, sett fra øst

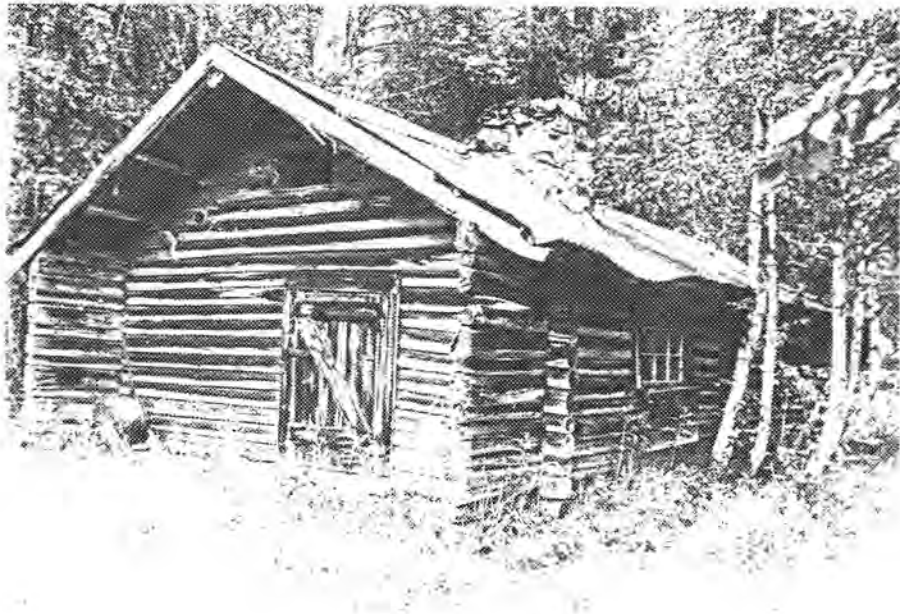
Koie ved Steindammen, sett fra nord/øst

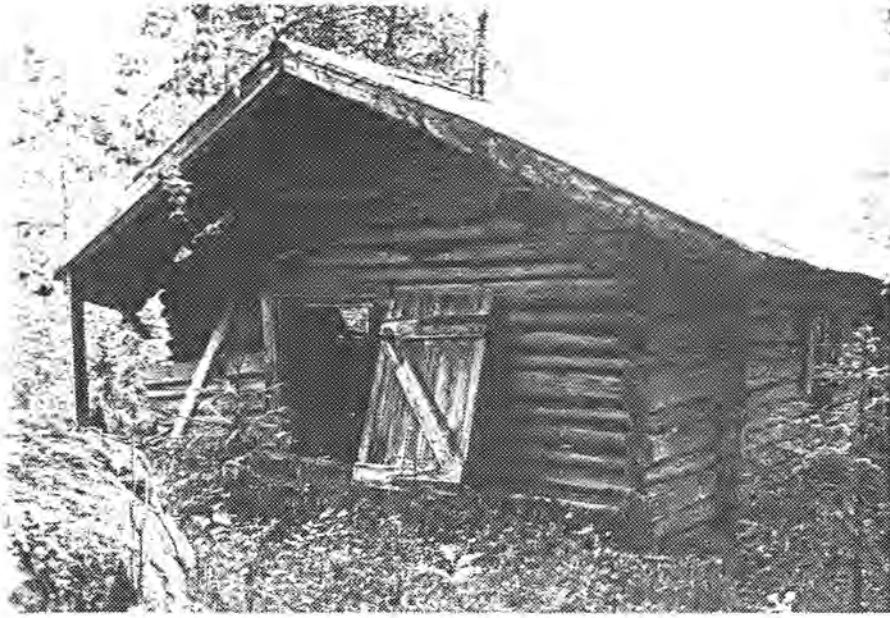
Koie ved Steindammen, sett fra sør/vest

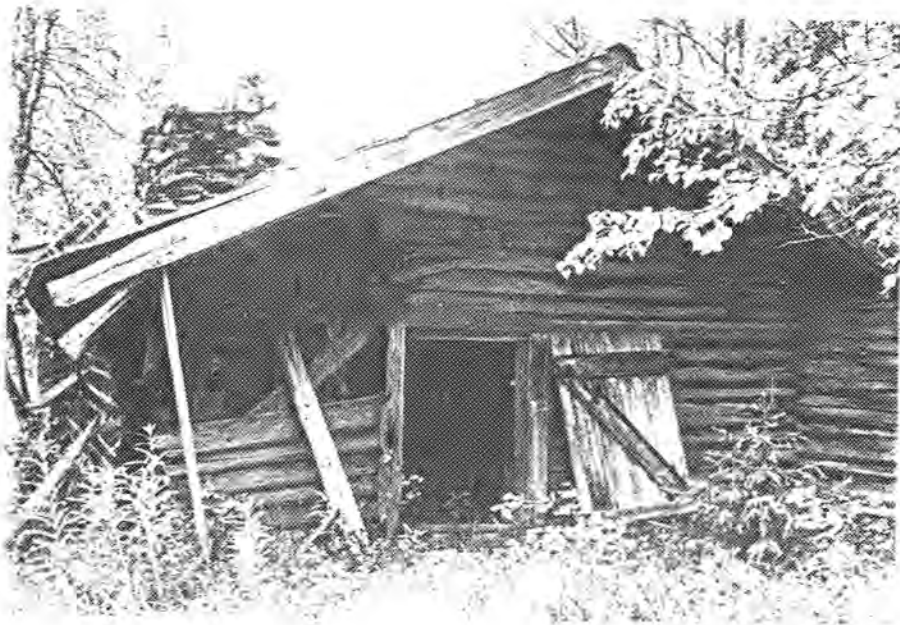
Koie ved Steindammen, sett fra vest

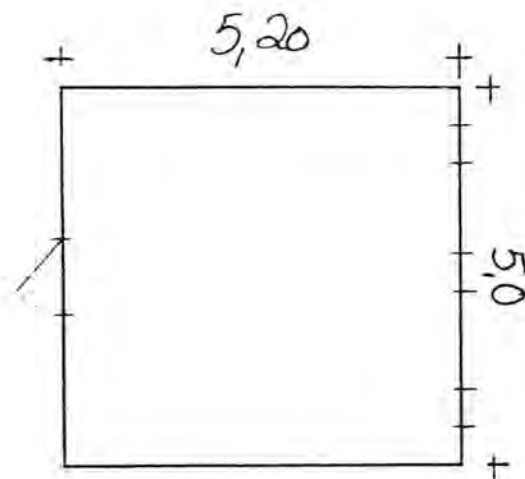
GRUNNPLAN:

NØDVENDIG RESTAURERING: Stallen er totalt oppråtnet. Restaurering vil innebære full gjenoppbygging.

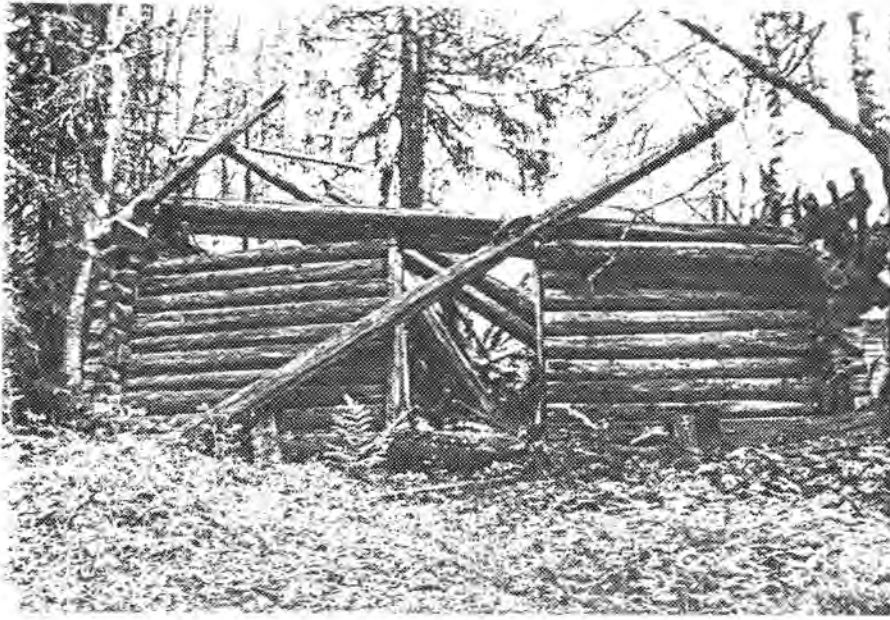
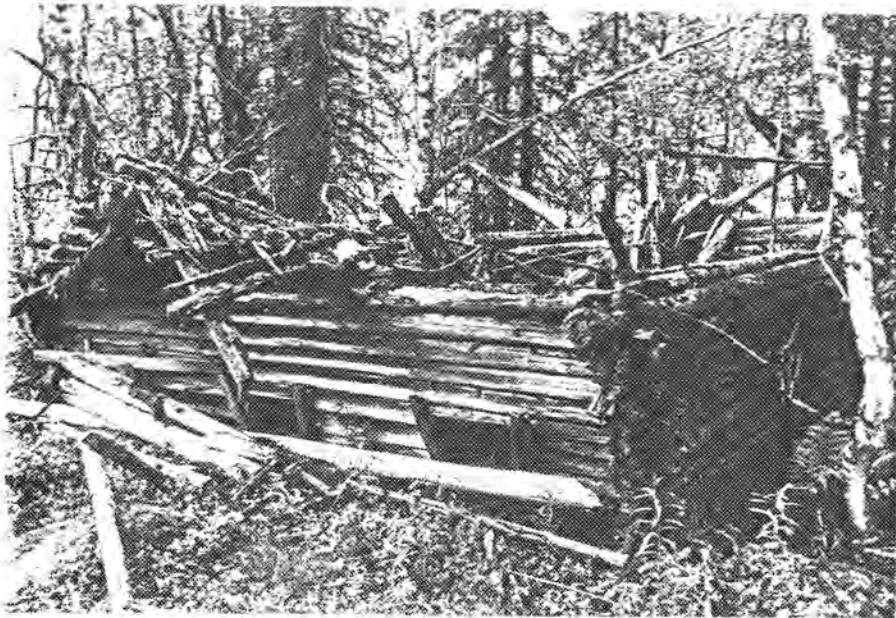
VURDERING: Stallen er en del av miljøet i tilknytning til Steindammen. Ved en restaurering av dette anlegget vil det ideelt sett være ønskelig at også stallen blir gjenoppbygget. Kostnadene ved dette er imidlertid så vidt store at det anbefales at oppbyggingen av stallen gis laveste prioritet blandt restaureringsarbeidene ved dette anlegget.

Stall ved Steindammen, sett fra sør

Stall ved Steindammen, sett fra nord/vest

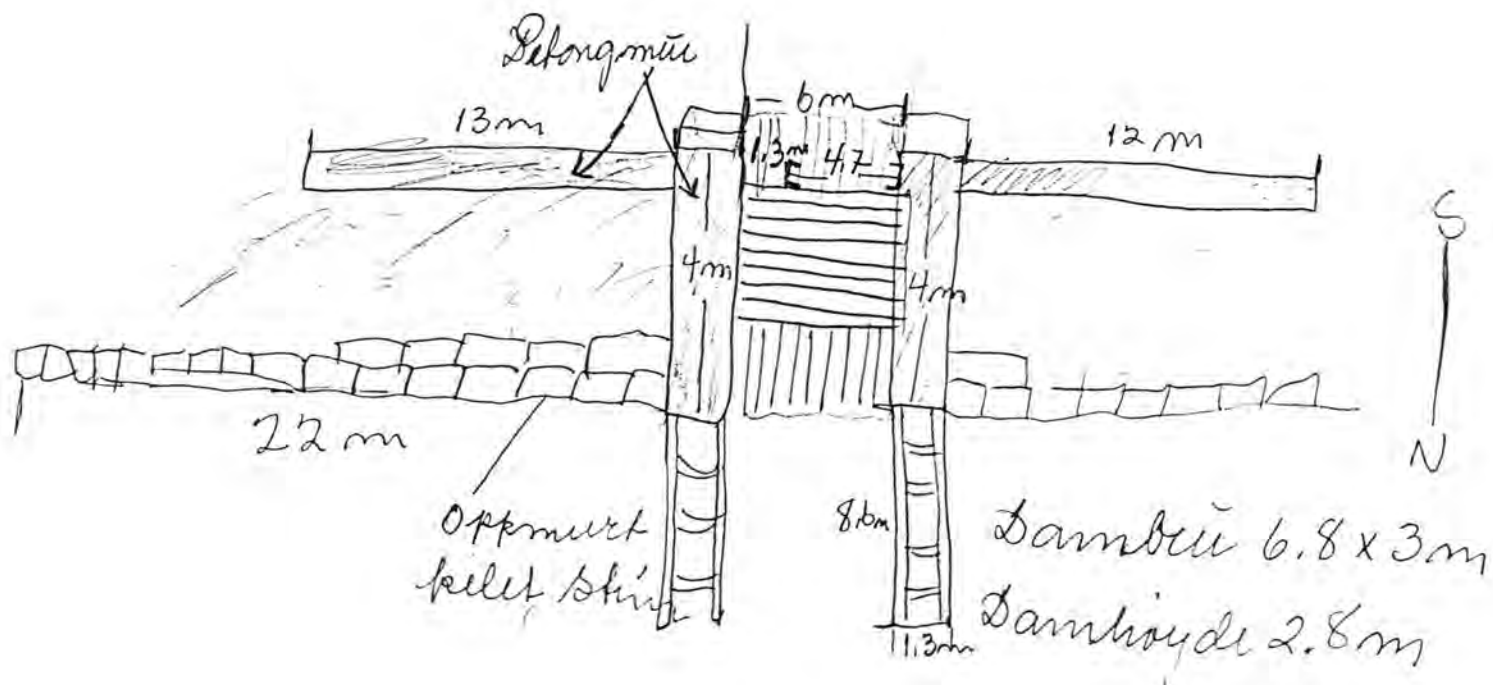
RISS MED MÅL:

OBJEKTETS PLASSERING I TERRENGET (utforming av damarmene, utforming av damkar etc.): Dammen er plassert mellom to høydedrag. Damkar OG damarmene er murt opp av kilt stein, forsterket med betong.

NØDVENDIG RESTAURERING: Nye nåler, rekkverk over dambrua. Nytt tømmer i skådammene.

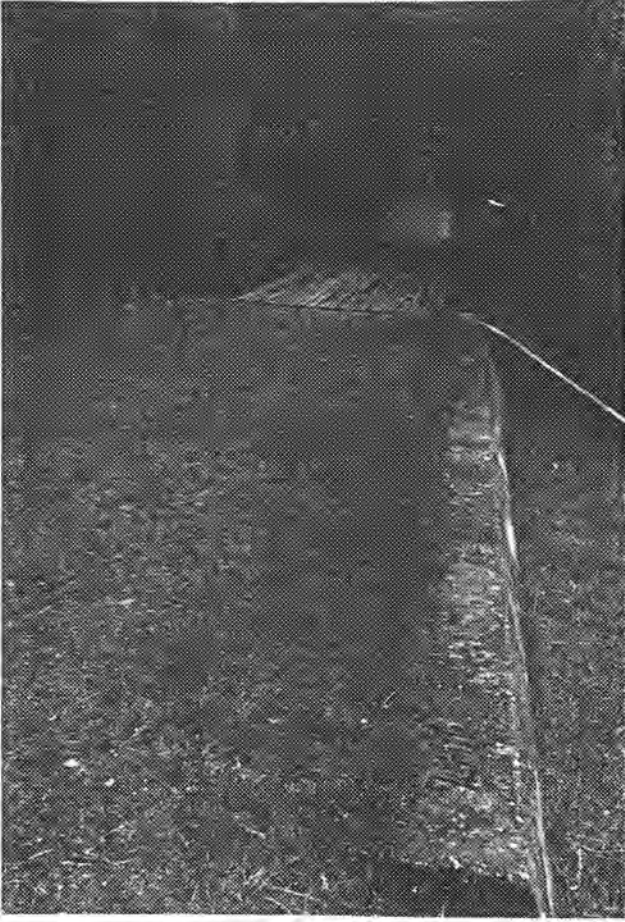
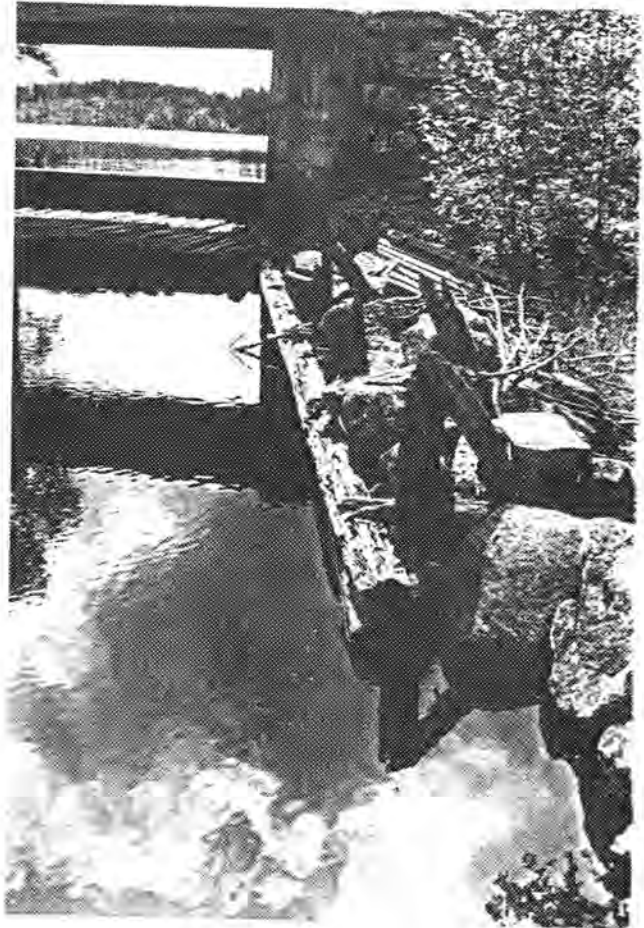
VURDERING AV OBJEKTET: Storbronkdammen er en ordinær nåledam. Den er i forholdsvis god stand. Det er kun behov for mindre restaureringsarbeider. Bør prioriteres.

Damarm/dambru, sett fra øst

Skådam, sett fra sør

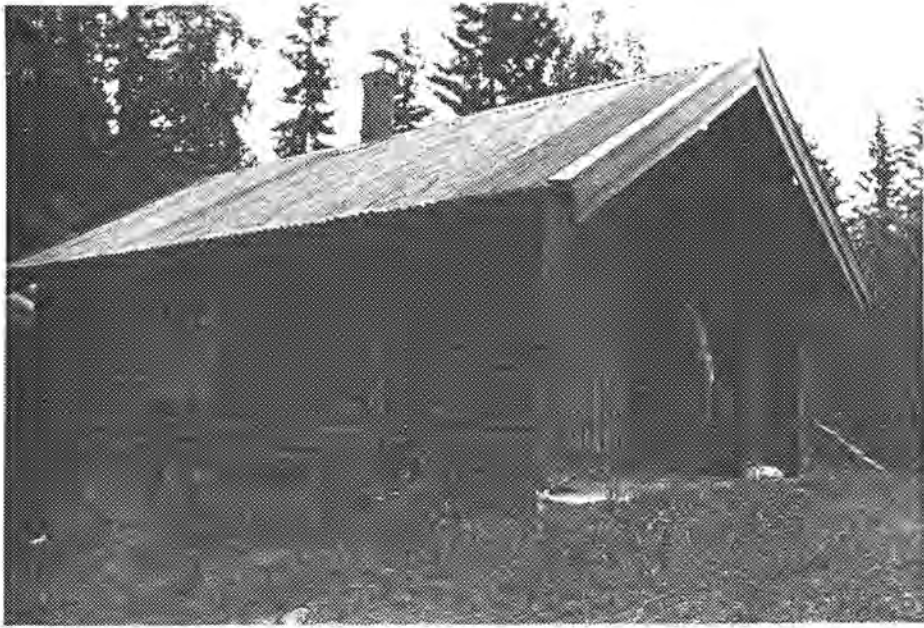
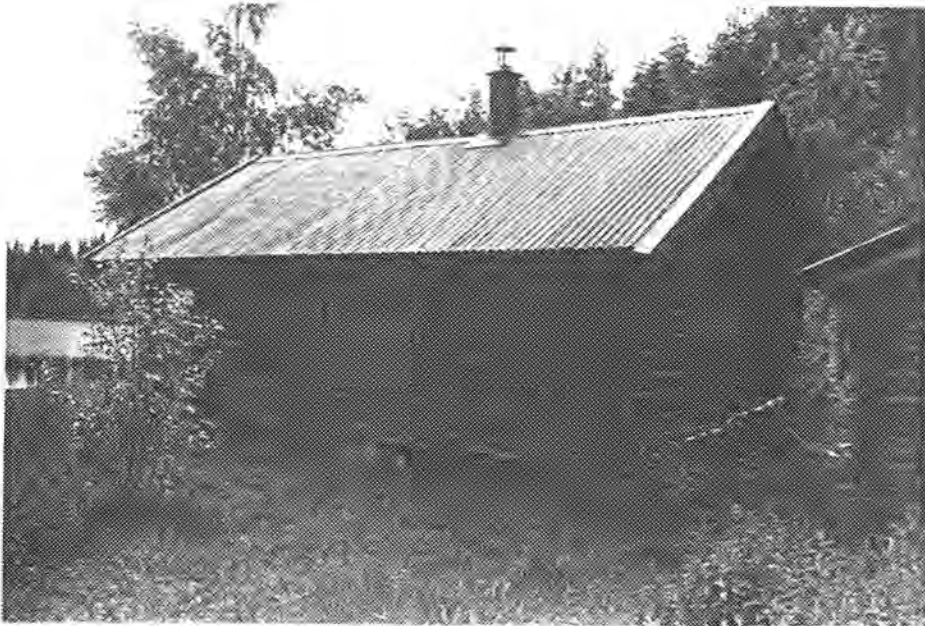
VURDERING: Koia er i god stand. Den bør bevares som en del av et fløteranlegg.

Damkoie ved Storbronkdammen, sett fra nord/øst

Damkoie ved Storbronkdammen, sett fra sør/vest

NØDVENDIG RESTAURERING: Koia trenger ingen restaurering.

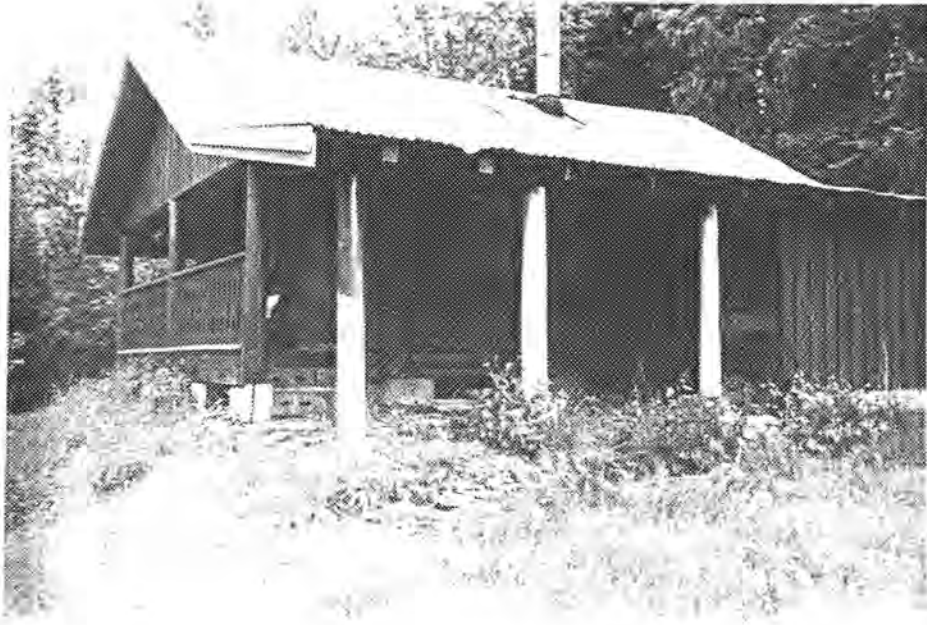
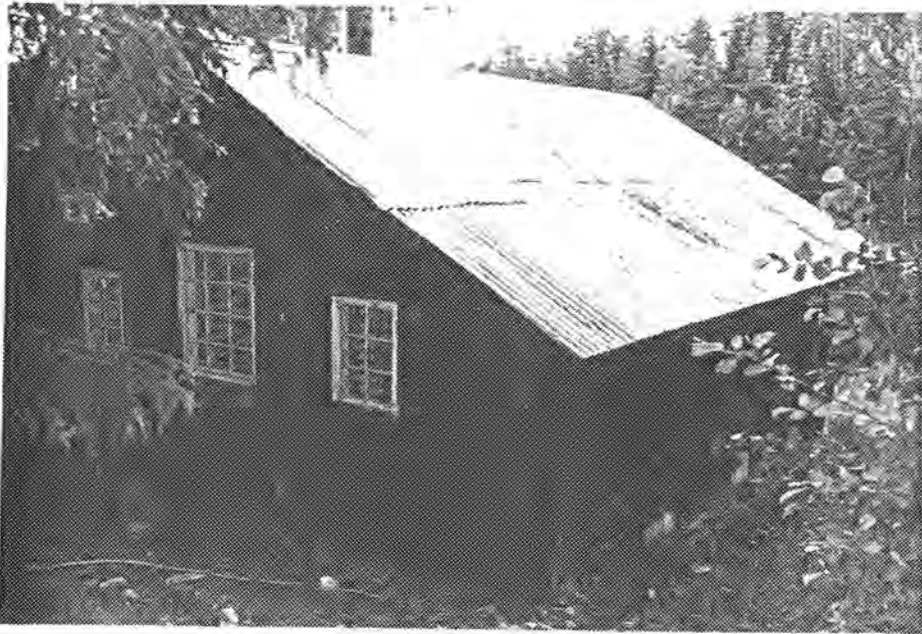
VURDERING: Koia er i god stand og bør bevares som en del av et fløteranlegg.

Fløterkoie ved Storbronkdammen, sett fra nord/øst

Fløterkoie ved Storbronkdammen, sett fra sør/vest

NØDVENDIG RESTAURERING: Koia trenger ingen restaurering.

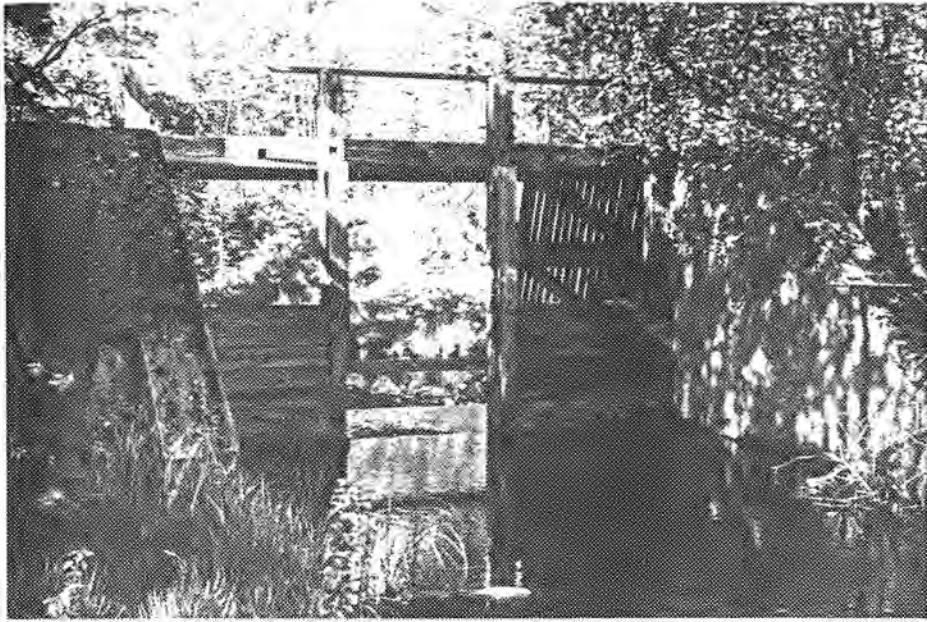
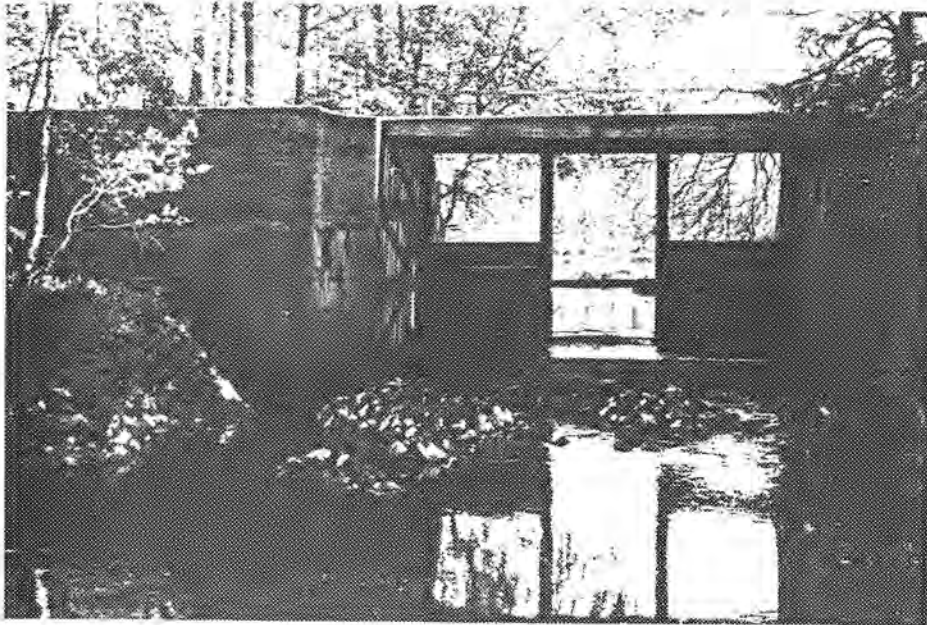
VURDERING AV OBJEKTET: Dammen er i god stand og utgjør et viktig element i kulturlandskapet langs Bronka-vassdraget. Dammen bør bevares.

Setersjødammen, sett fra nord/øst

Setersjødammen, sett fra sør

NØDVENDIG RESTAURERING: Dammen trenger ingen restaurering.

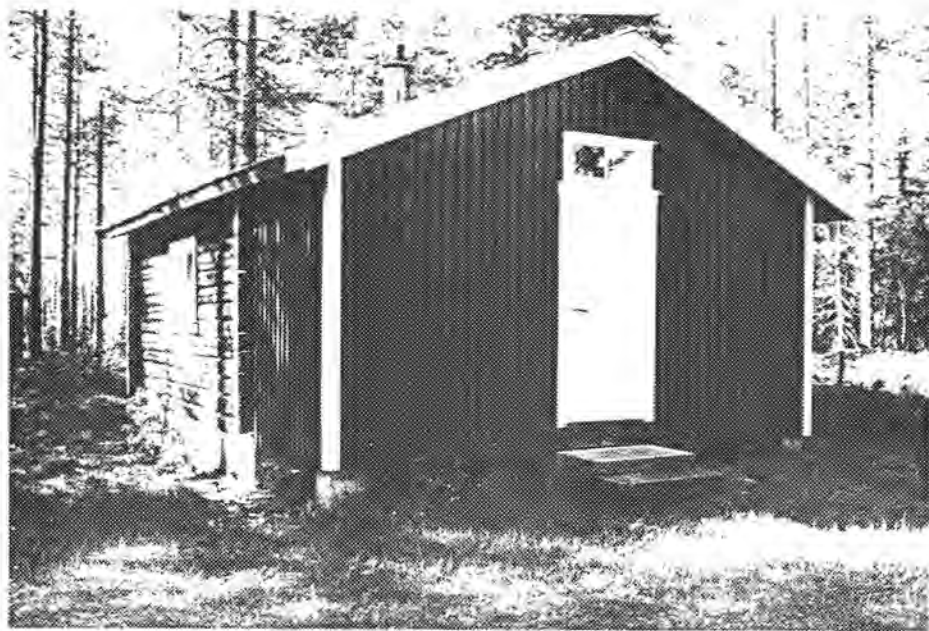
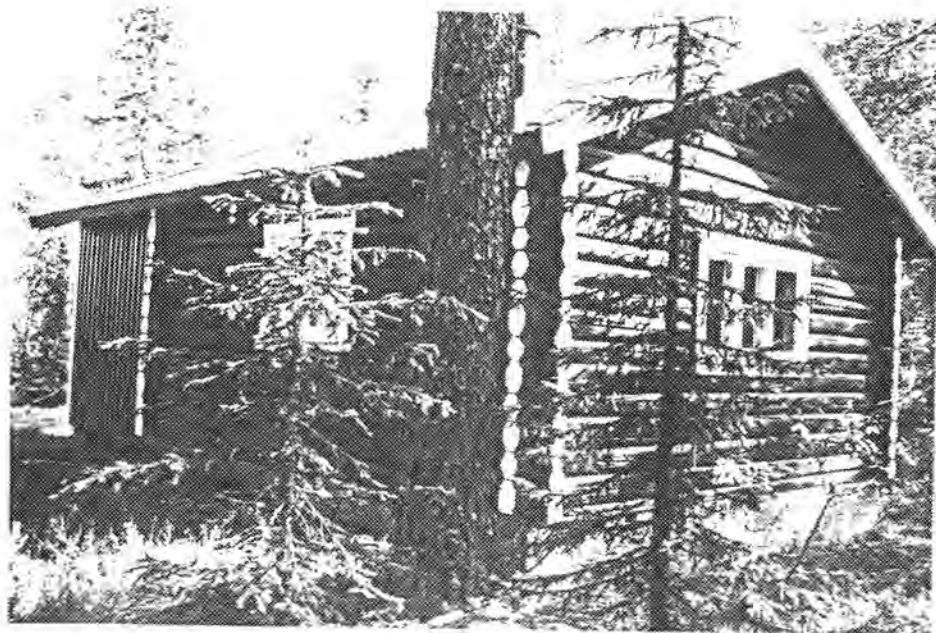
VURDERING: Koia er i god stand og utgjør et element i miljøet rundt dammen.

Koie ved Sætersjødammen, sett fra nord

Koie ved Sætersjødammen, sett fra sør

NØDVENDIG RESTAURERING: Koia trenger ingen restaurering.

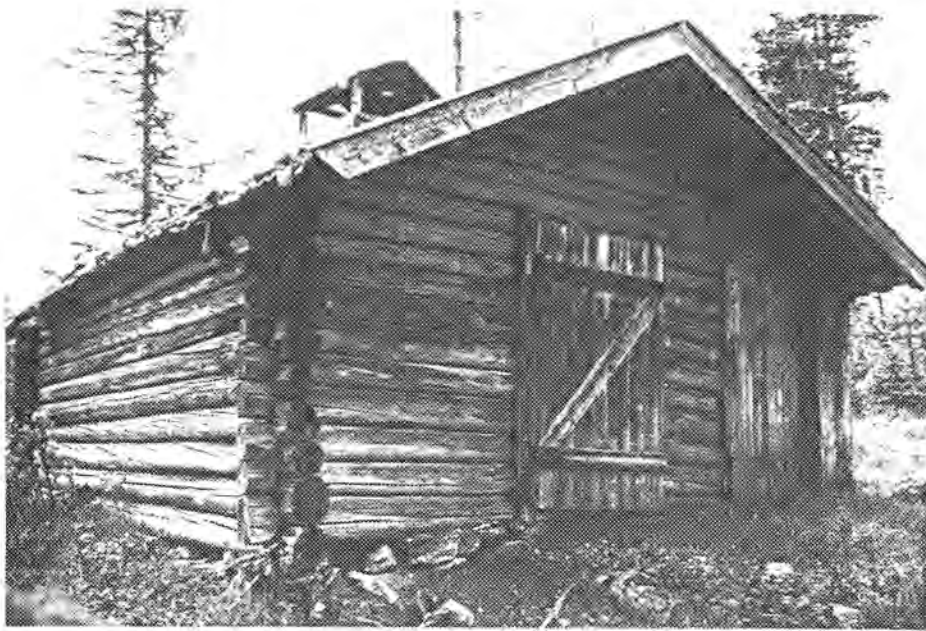
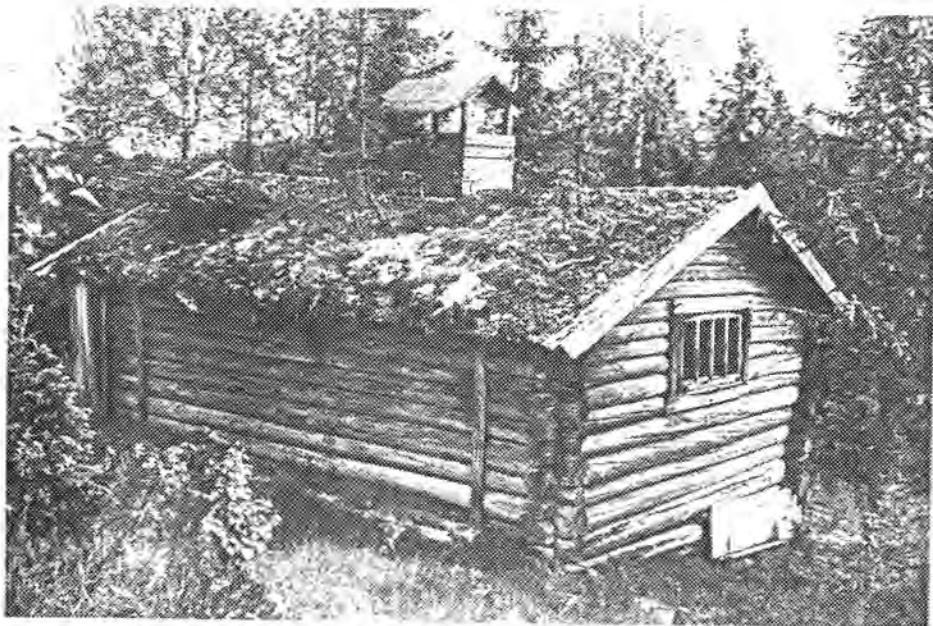
VURDERING: Koia bør bevares som et element i kulturlandskapet langs Bronka.

Koie ved Veltdammen, sett fra nord

Koie ved Veltdammen, sett fra sør

NØDVENDIG RESTAURERING: Koia er i god stand og trenger ingen restaurering.

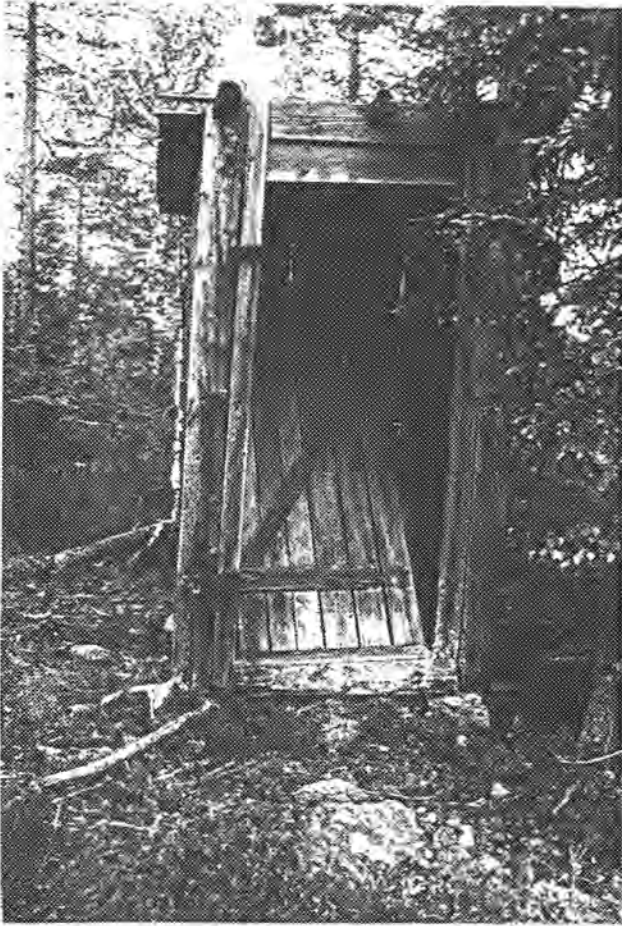
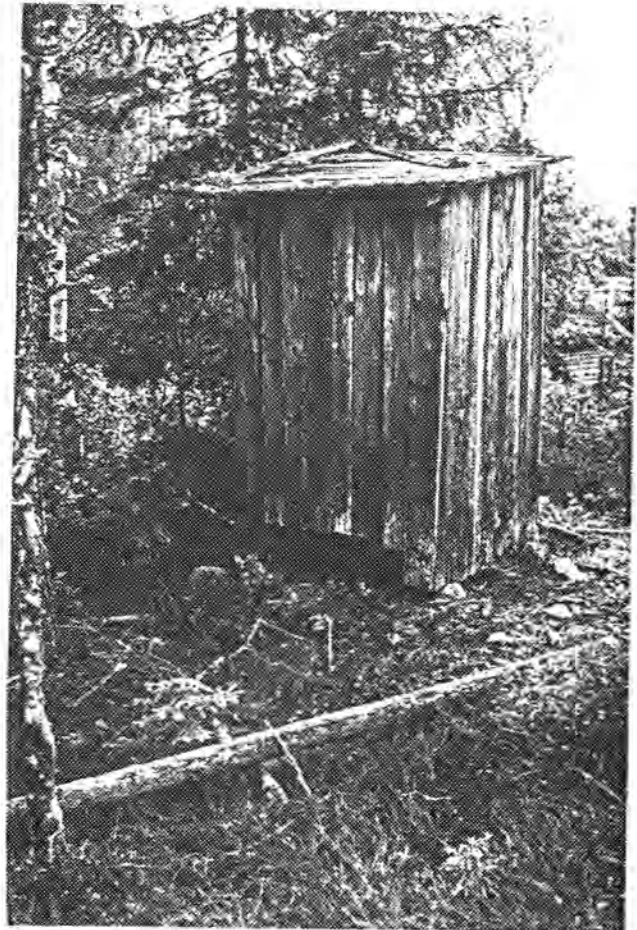
VURDERING: Doen er en del av bygningsmiljøet ved Veltdammen og bør bevares.

Do ved Veltdammen, sett fra øst

Do ved Veltdammen, sett fra vest

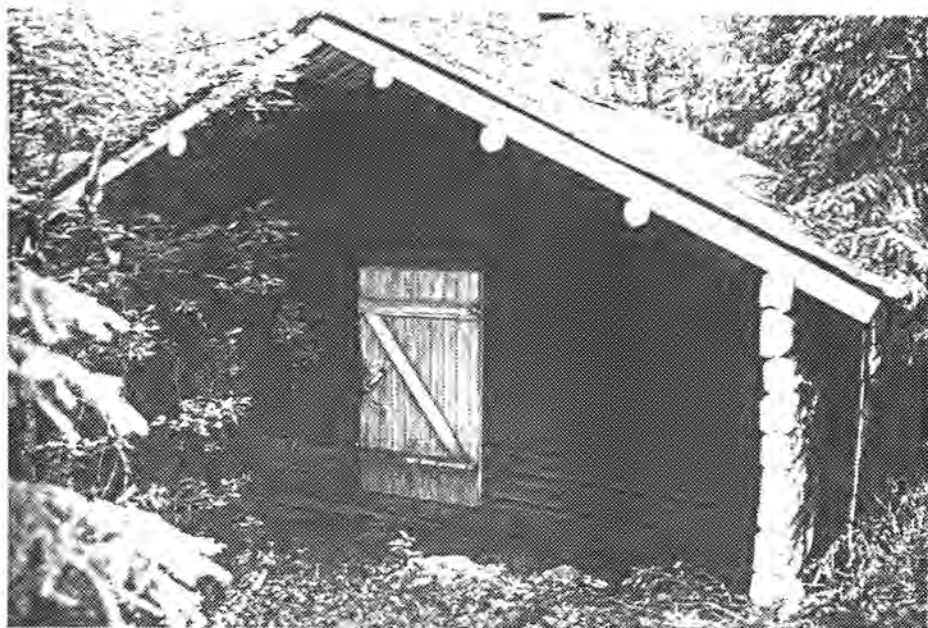
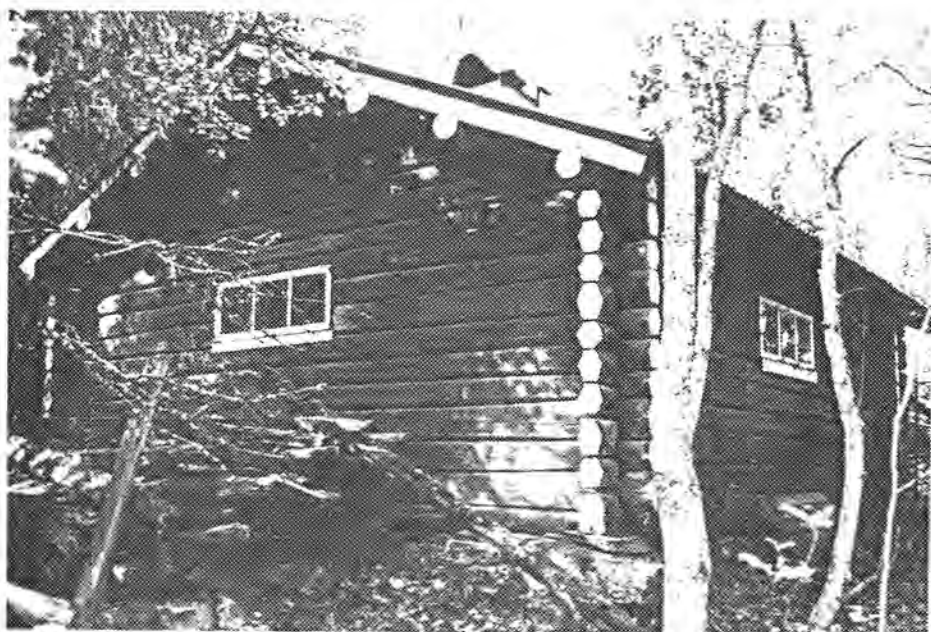
VURDERING: Koia vil stå i mange år uten vedlikehold. Koia bør bevares som et element i kulturlandskapet langs Bronka.

Koie ved Sætermyrdammen, sett fra nord

Koie ved Sætermyrdammen, sett fra sør/vest

NØDVENDIG RESTAURERING: Koia er i god stand og trenger ingen restaurering.

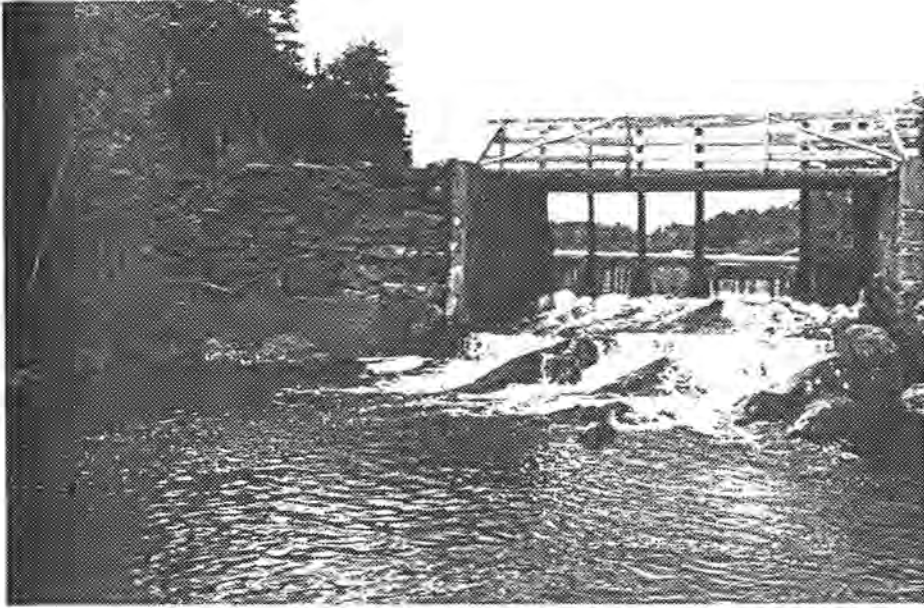
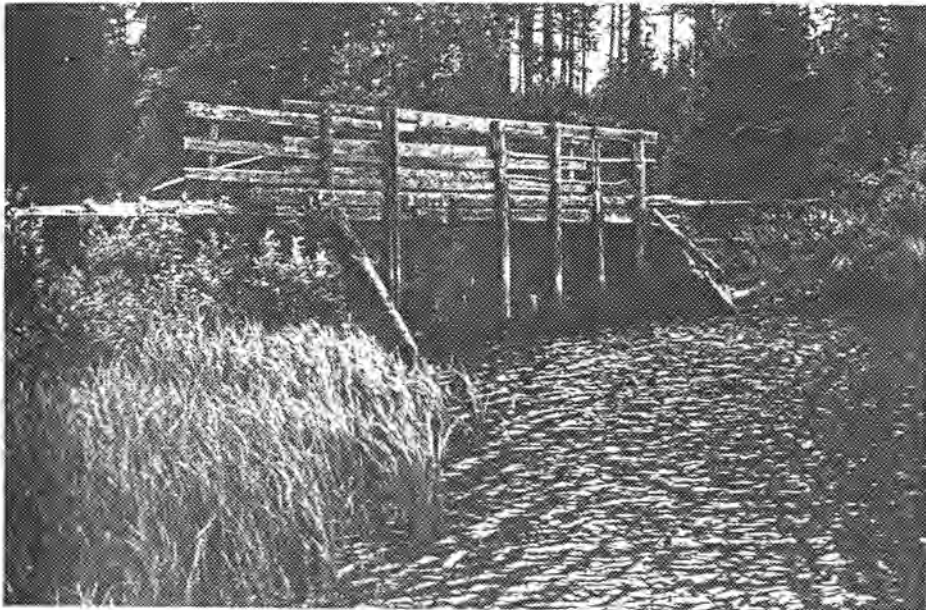
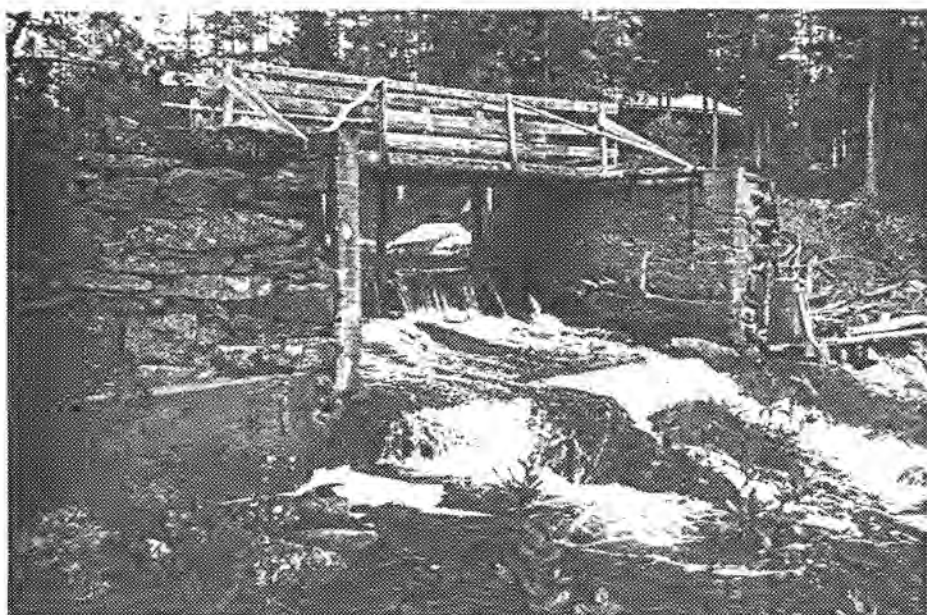
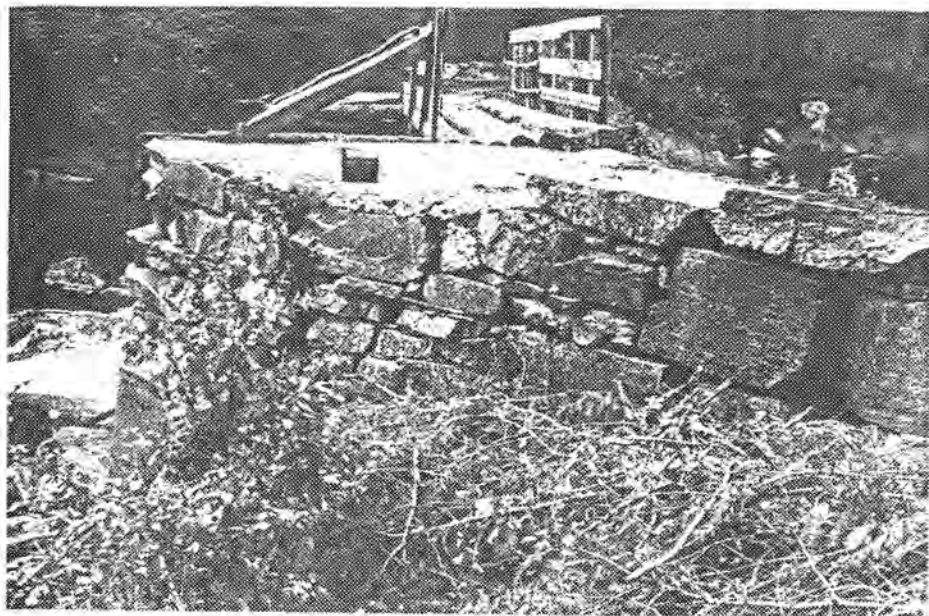
VURDERING AV OBJEKTET: Vålmangdammen er en lukedam i forholdsvis god stand. Anlegget ansees som verneverdig og bør bevares.

Vålmangdammen, sett fra nord

Vålmangdammen, sett fra sør/vest

Detalj av damkar, sett fra nord/øst

Detalj av damarm, sett fra vest

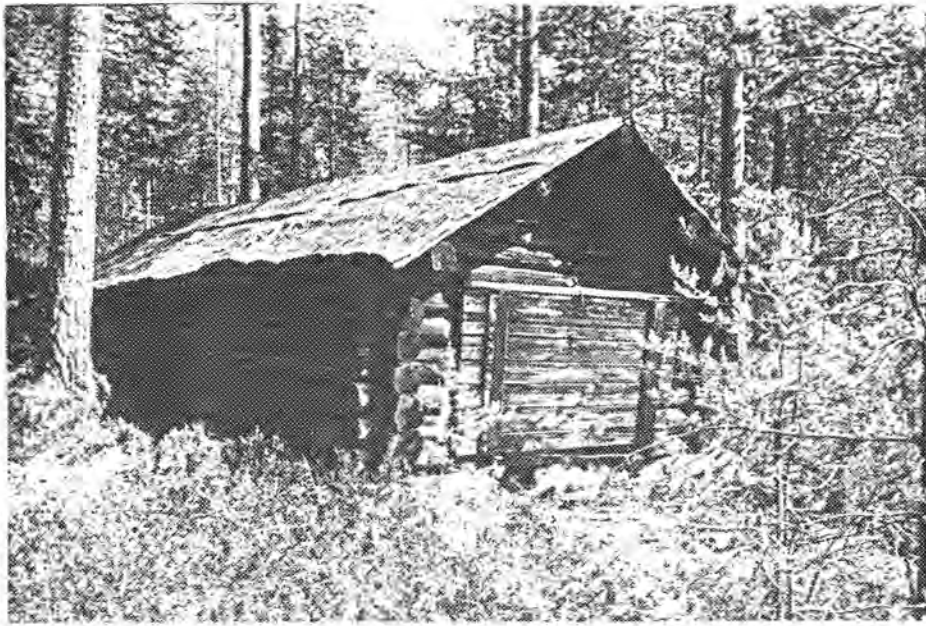
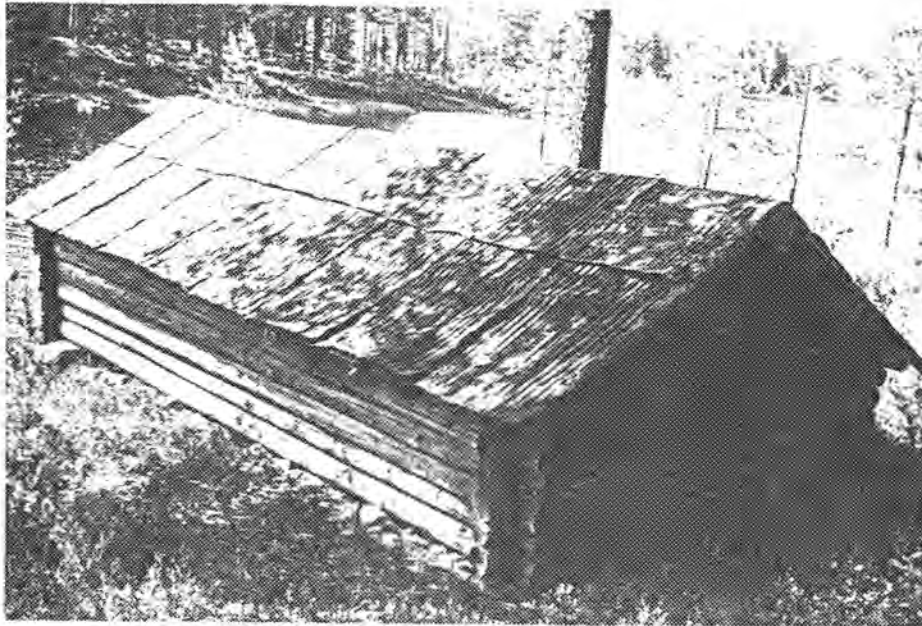
VURDERING: Båthuset bør bevares som en del av et verneverdig miljø.

Båthus ved Vålmangdammen, sett fra øst

Båthus ved Vålmangdammen, sett fra vest

NØDVENDIG RESTAURERING: Nytt bølgeblikktak.

Totalt kostnadsoverslag kr. 7 000,-
