HANDLINGSPLAN FLÖTERINNRETNINGER

HEDMARK FYLKESKOMMUNE

0426 VÅLER KOMMUNE

HANDLINGSPLAN FLØTERINNRETNINGER 1993

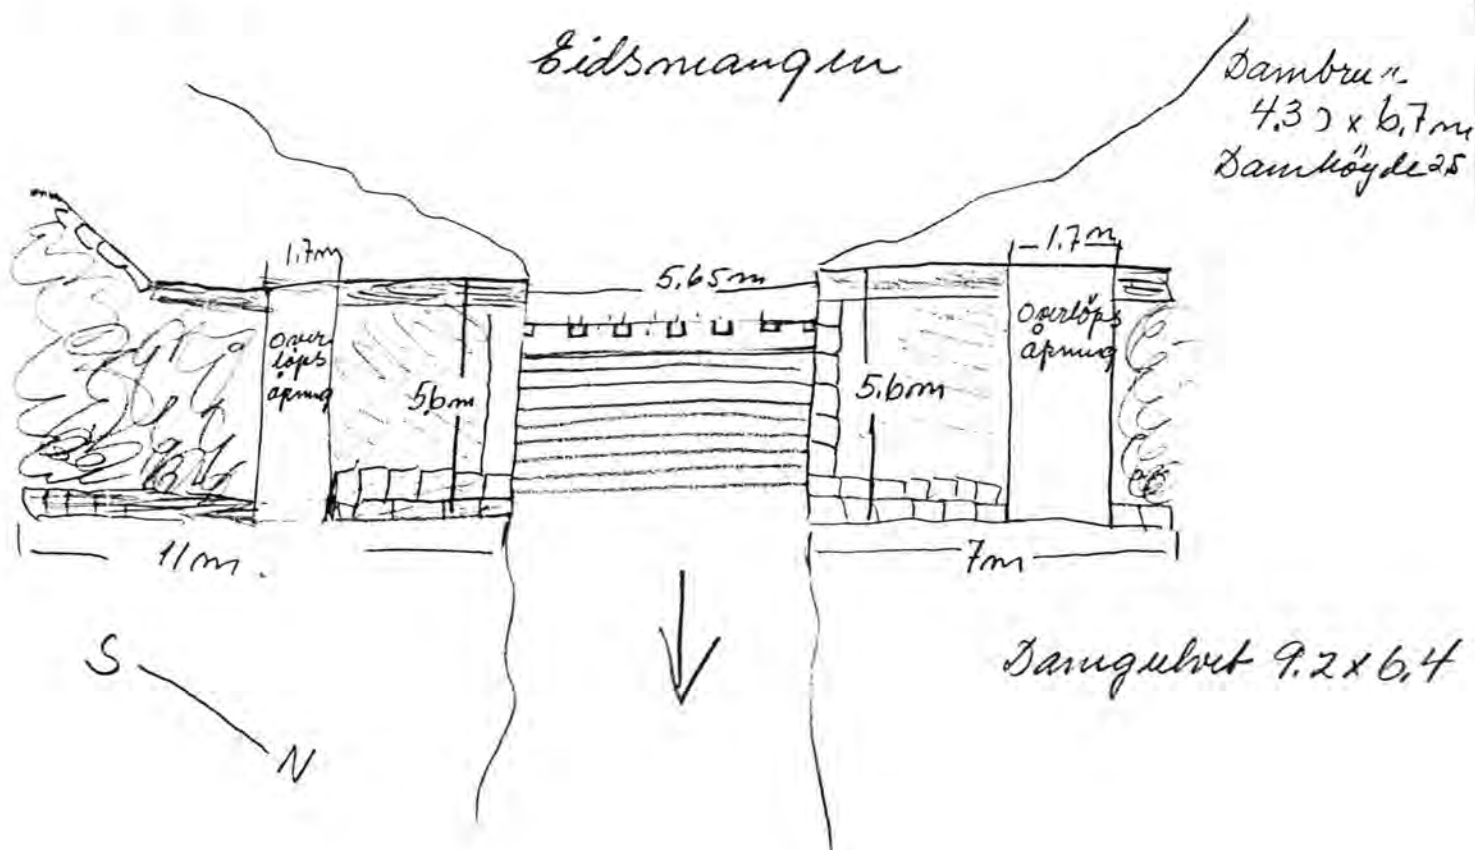
RISS MED MÅL:

VURDERING AV OBJEKTET: Eidsmangdammen er en nåledam i god stand. Det er kun behov for mindre restaureringsarbeider. Dammen bør prioriteres.

NØDVENDIG RESTAURERING: Ny luke og fjerning av vegetasjon ved overløpsåpningen. Nye nåler og rekkverk på dambrua.

Materialer	kr. 6 600,-
Spiker, skruer etc.	kr. 600,-
Transport	kr. 800,-
Lønn 10 dagsverk	kr. 7 300,-
<hr/> Totalt kostnadsoverslag	<hr/> kr 15 300,-
=====	=====

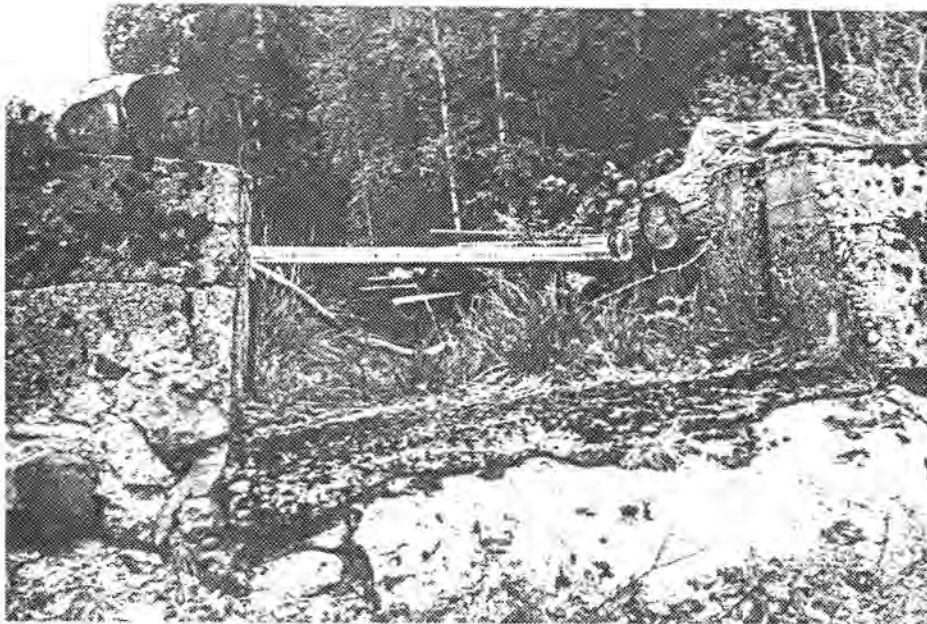
Overløpsåpning

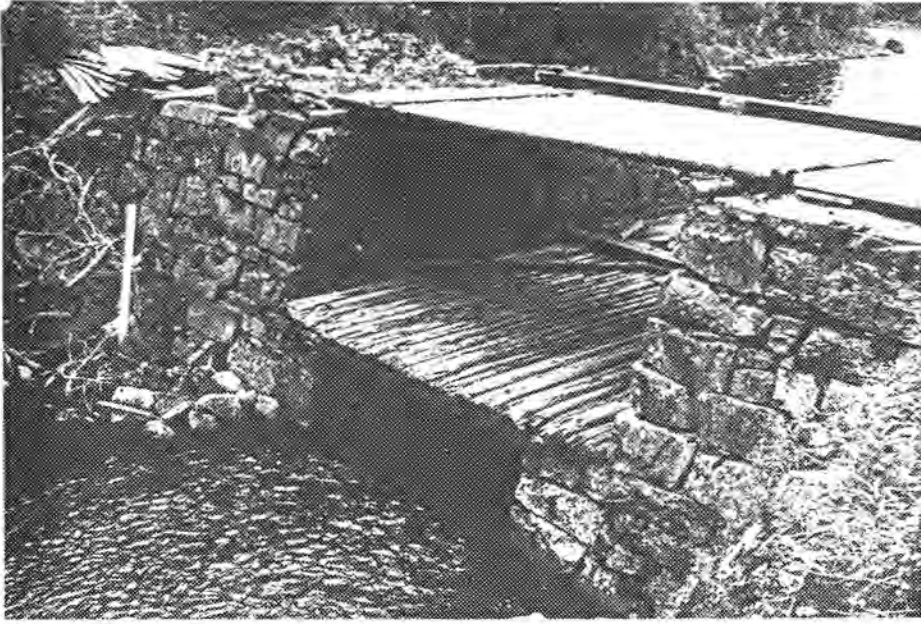
Dambru/damkar, sett fra sør

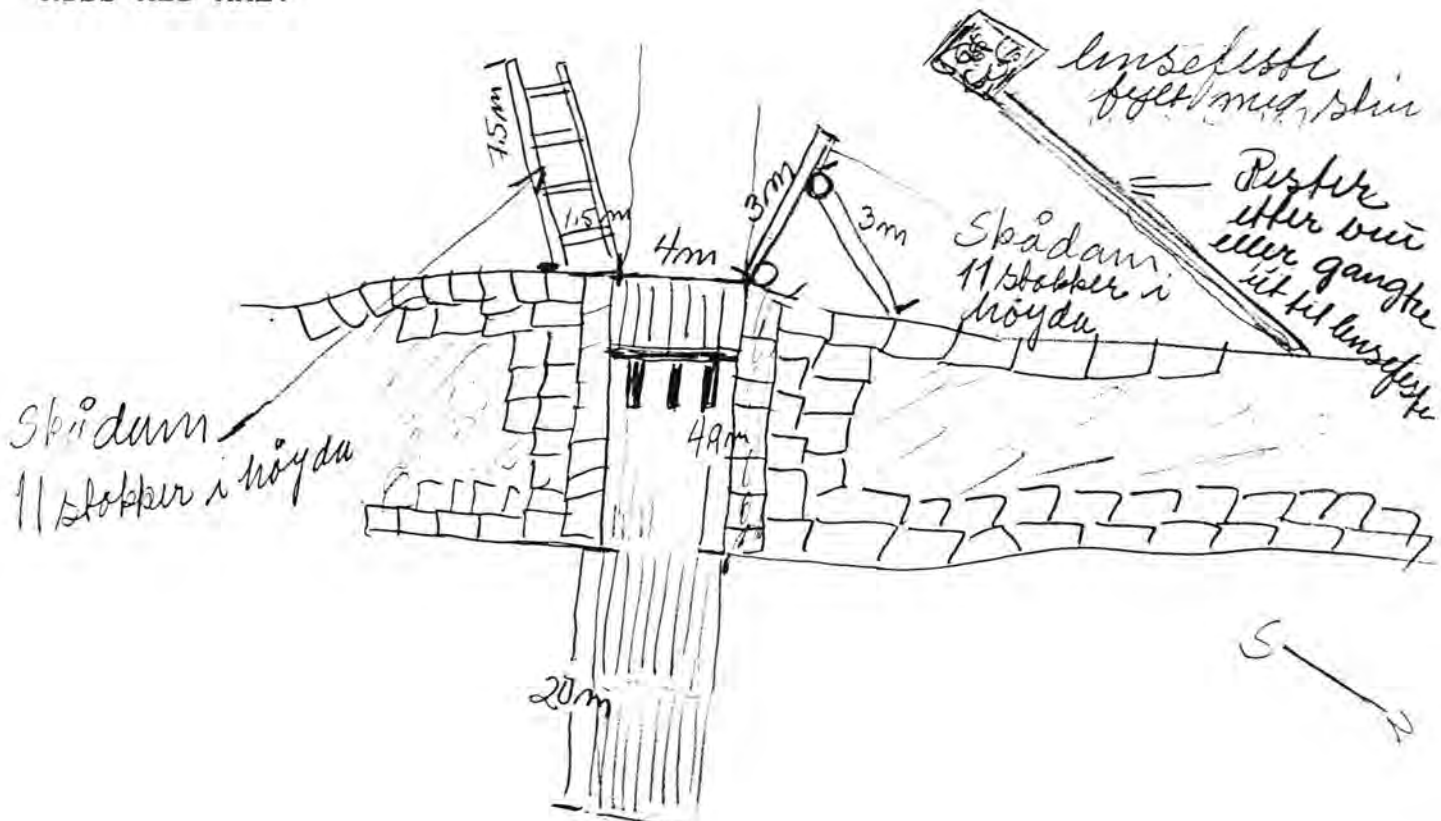
RISS MED MÅL:

VURDERING AV OBJEKTET: Mosefløgdammen ligger i et prioritert vassdrag og representerer viktig fløtningshistorisk dokumentasjon av fløtervirksomheten i Kynna. Dammen bør gis høy prioritering.

NØDVENDIG RESTAURERING: Ny dambru og nye skådammer på sørsiden av dammen.

Sum kostnadsoverslag	kr. 49 400,-
=====

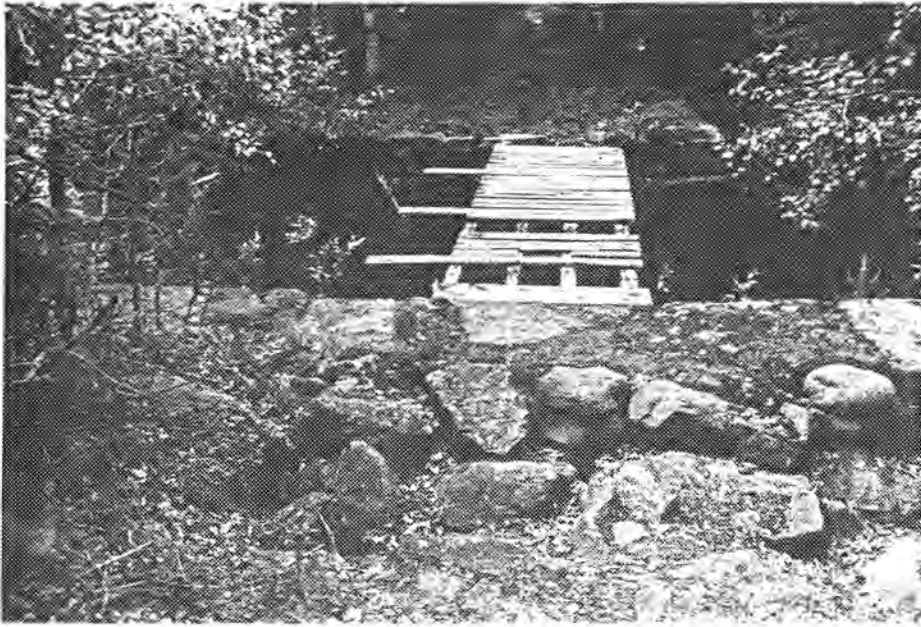
Dambru/damkar, sett fra nord/vest

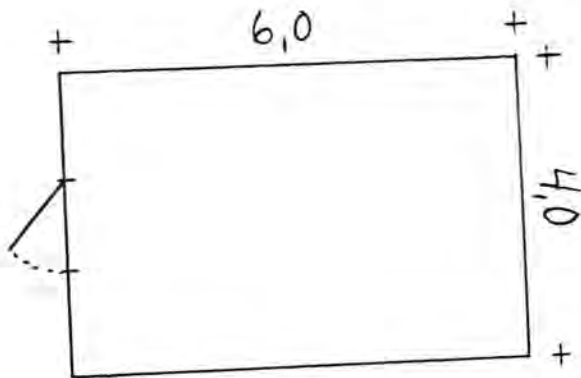
GRUNNPLAN:

VURDERING: Båthuset er en del av fløtermiljøet ved Mosefløgdammen og bør bevares.

NØDVENDIG RESTAURERING: Båthuset trenger ingen restaurering, bortsett fra å henge på igjen døren.

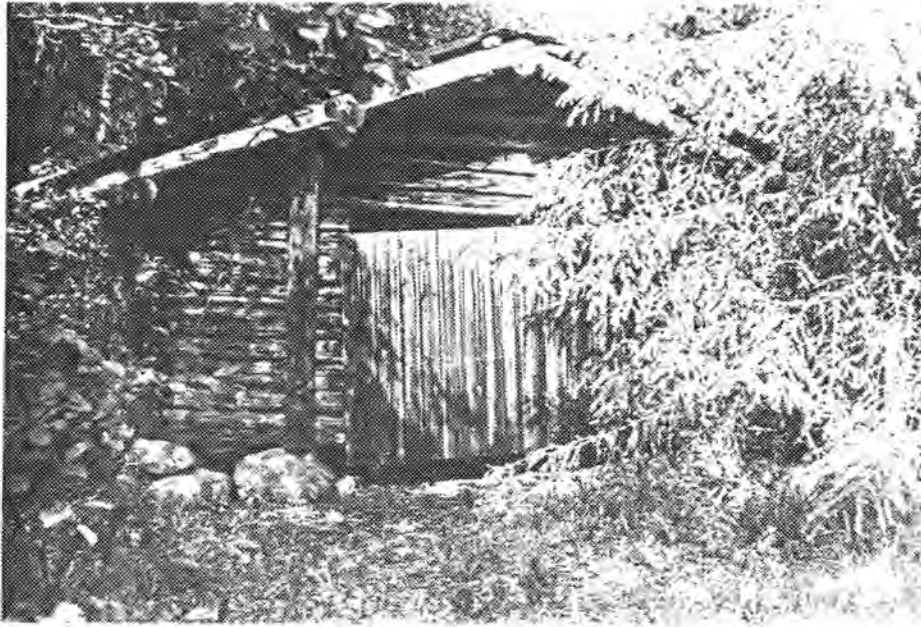
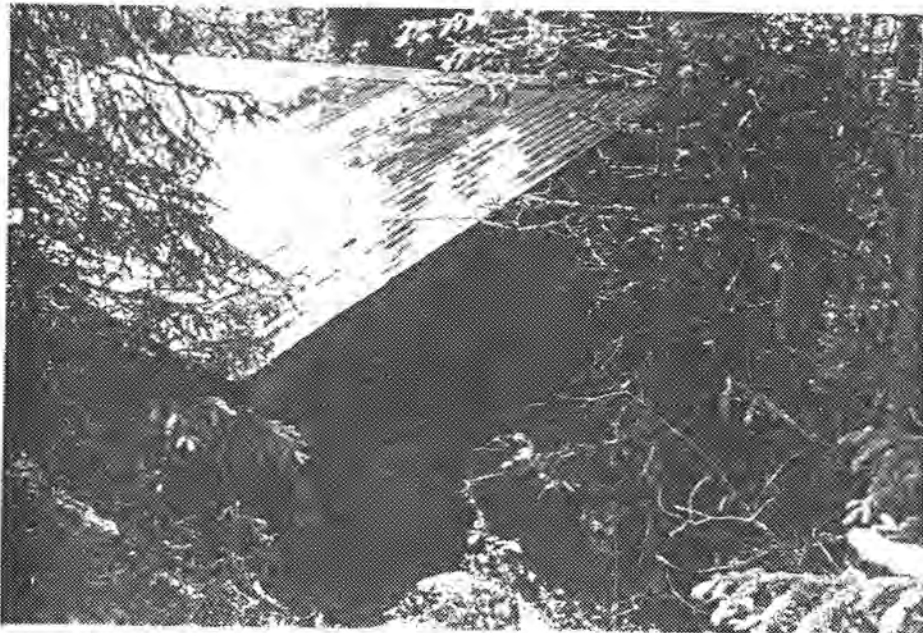
Båthus ved Mosefløgdammen, sett fra nord/øst

Båthus ved Mosefløgdammen, sett fra vest
