## Beskrivelse av bygninger og bryggeanlegg

*Her gis grove beskrivelser av bygningene og bryggene. Tilstand og skader berøres i liten eller ingen grad. Pakkhuset, ekspedisjonshuset, steinbrygga og Skibladnerbrygga beskrives i hvert sitt avsnitt.*

## Thorstadbuva

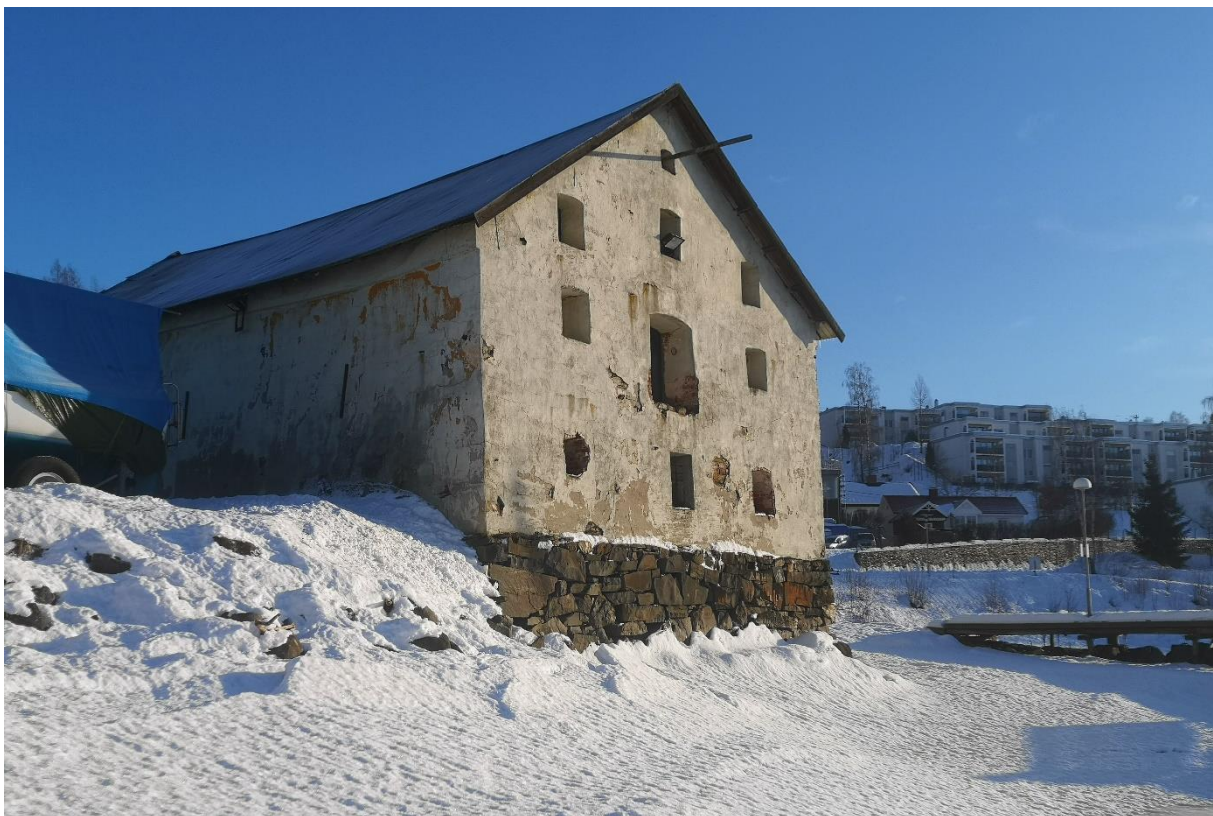
Thorstadbuva fotografert fra isen ved Skibladnerbrygga

Thorstadbua er en steinmurt lagerbygning som inneholder to fulle etasjer og loft. Etasjeskillet med tilhørende understøtting/bæring er konstruert i tre. Det samme gjelder de fotingsrøstede takkonstruksjonene. Gulvet i nedre etasje består av stående teglstein, mens gulv i andre etasje og loftsetasje er bordgolv. Undergurt i sperrebind har også funksjon som bæring for loftsgolv. Taket som nå er tekket med plater har tidligere vært tekket med enkeltkrummet takstein i tegl. Undertaket består av stående bordtak.

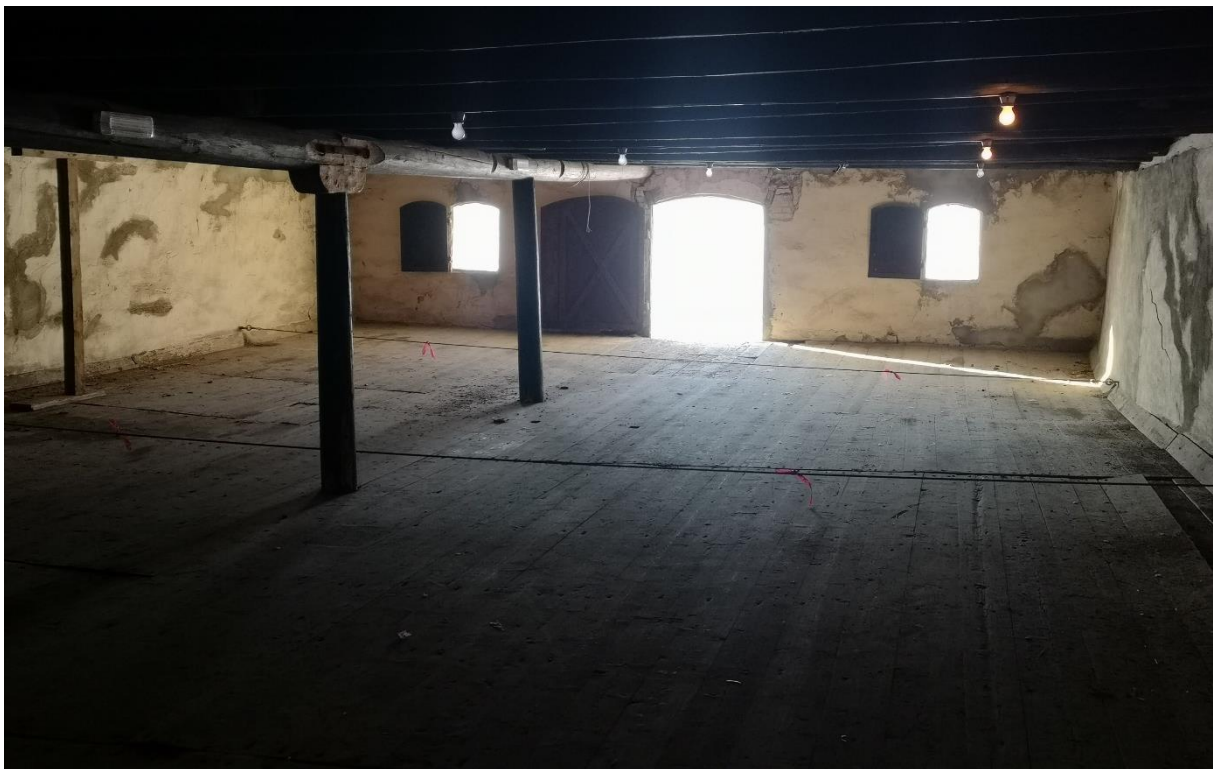
*Foto viser lagerrom i andre etasje*

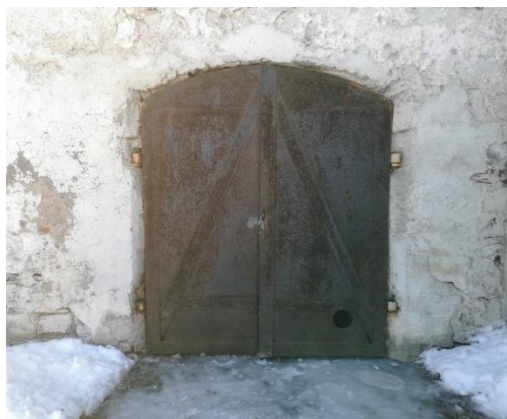
*Tunge, klinkede jerndører. Godset i selve dørbladet er omtrent en centimeter tykt*

Klinkede, hengslede jerndører stenger for vindus- og døråpninger.

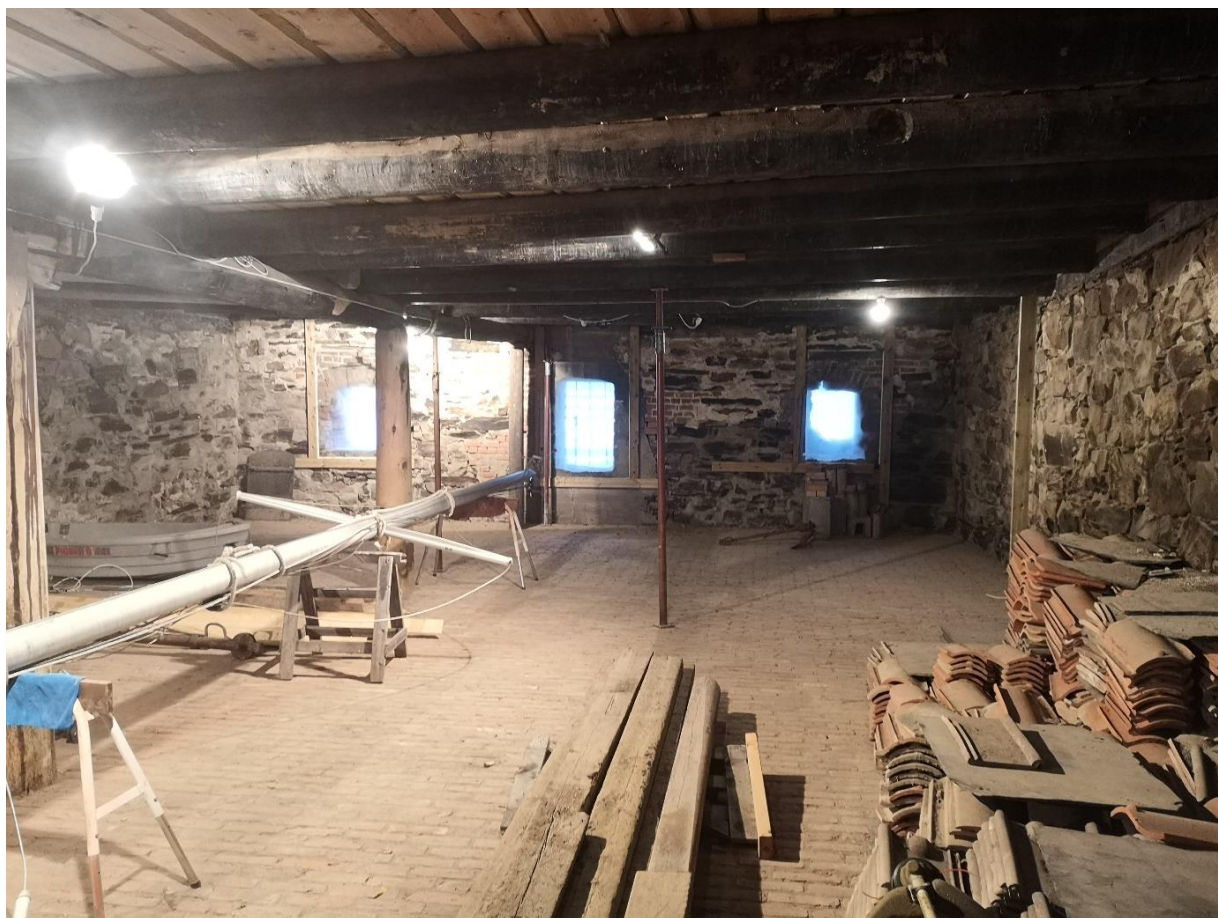
*Nedre lagerrom. I gulvet er teglstein lagt tilbake der den lå før rehabilitering. Murverket kan leses i veggene. Taksteinen lengst til høyre i bilde er ubrukt, og kan være fra et av de siste varepartiene som ble lagret i Thorstadbua før den ble tatt ut av bruk. Midtre åpning i gavlvegg er redusert. Den har tidligere gått ned til golvet.*

Murstein i tegl er i utstrakt grad benyttet for å mure blant annet åpninger rundt vinduer og portåpninger. Disse har slak rundbueform. Golv i nedre etasje består altså av teglstein satt på høykant. Grunnet store skader ble dette golvet rehabilitert etter at Mjøssamlingene AS overtok bygningen i 1988.

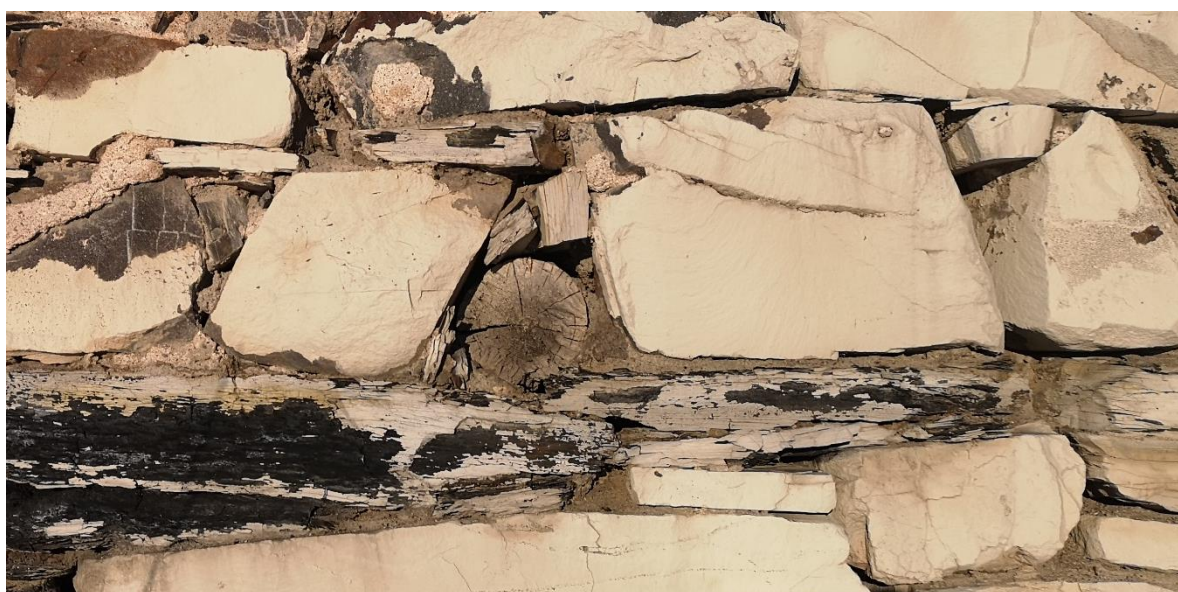
*Rundstokker i murverket er gjennomgående og bærer spor av å være hugget av med øks.*

Vi kan observere tilfeller av gjennomgående rundstokk murt inn i veggene. Dette kan ha flere mulige forklaringer. Siden disse observasjonene ligger på rekke horisontalt er ett av dem, at stillasebehovet under byggingen er løst ved å mure stokker inn i murverket. Slike stokker kunne stikke ut både på innsiden og utsiden av muren, og kunne danne underlag for plankegolv benyttet som enkle stillasanordninger. Når byggingen var ferdig, er disse stukkene blitt hugget av med øks inntil murverket, og pusset over.

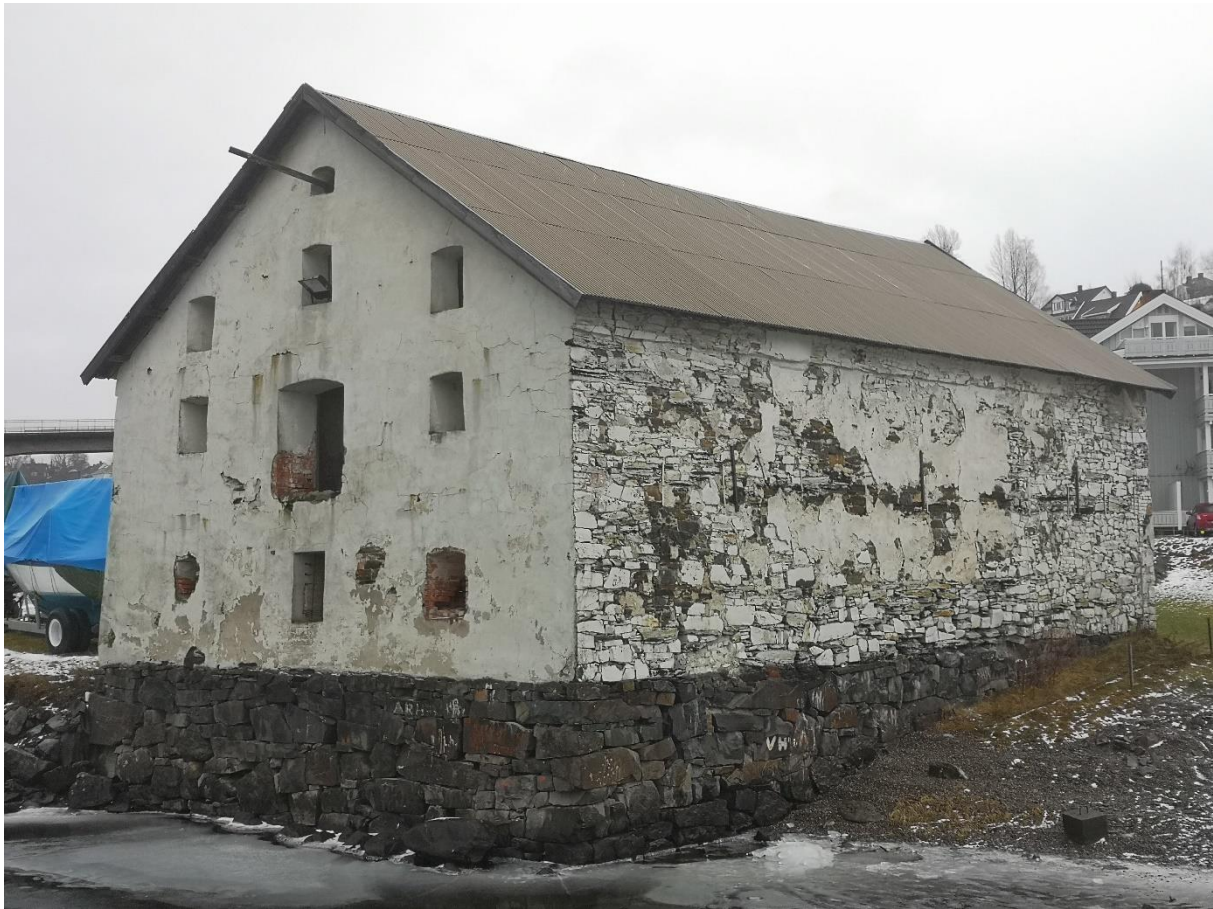
*Murverket kan til en viss grad studeres og tolkes ved Thorstadbuas sørlige langvegg*

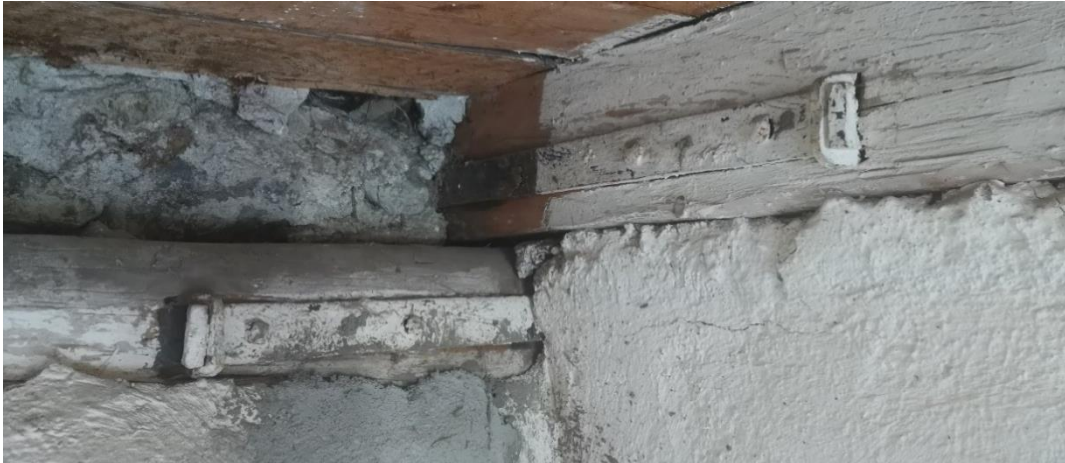
*I hjørnet av bygningen synliggjøres hvordan forankringen går både i bygningens lengde- og bredderetning*

De innvendige trekonstruksjonene er i denne bygningen gitt en tilleggsfunksjon som forankrende strukturer for murverk. Dette gjelder både på langs og på tvers av bygningen. Annenhver stakk i tverrgående bjelkelag mellom første og andre etasje, er benyttet som forankring ved at et jernbeslag er festet til bjelken innvendig, går gjennom murverket, øyes på utsiden, og låses med ei loddrett nål utenpå murverket.

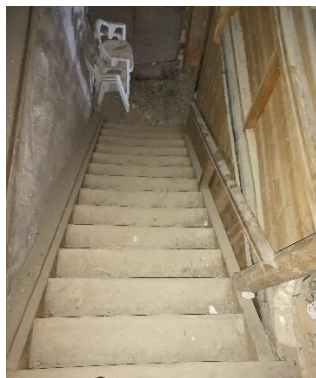
*Trapp til loft*

Nedre trapp er en enkel vangetrapp i tre, plassert oppå et murt repos med en vinklet murt trapp med fire opptrinn. Trinn i tretrapp er innfelt i vange, og et enkelt, rekkverk er montert mellom meglere høvlet med enkel kannelering. En lignede vangetrapp uten repos fører opp til loftsetasjen.

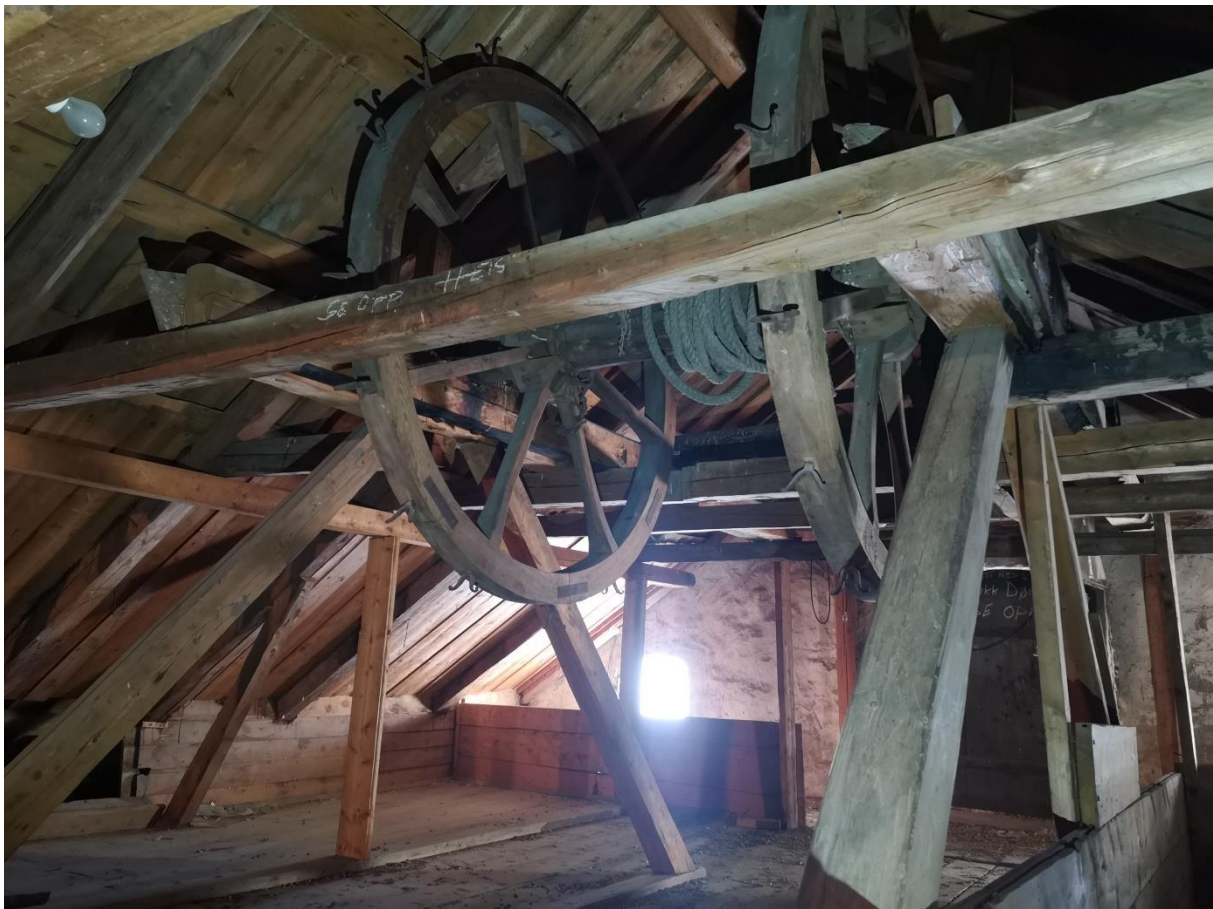
*Vinna på loftet er intakt, men tau til å betjene den fra etasjene under mangler*

I den øvre etasjen finner vi den store vinna for heising. Utfra måten vinna er integrert i bygningen, er det sannsynlig at den har vært der siden bygningen var ny. To hjul bygd med eiker, og med diameter rett i underkant av to meter, er utstyrt med kløftede jerngafler ytterst, for plassering av tau (eller mulig kjetting). Fra hjulet føres tauet nedover i etasjene via hull i gulvene. Golvgjennomføringene er forsterket med en uthulet trekloss, antatt utført i lauvirke. Via dette tauet kunne vinna betjenes fra alle etasjer. Rundt navstokken mellom drivhjulene på vinna, er et rep som via ulike valser, hjul og utstikkende bommer ble ført dit gods skulle heises, det være fra båtdekket på Mjøsa, eller mellom de ulike etasjene via ulike luker i gulvet.

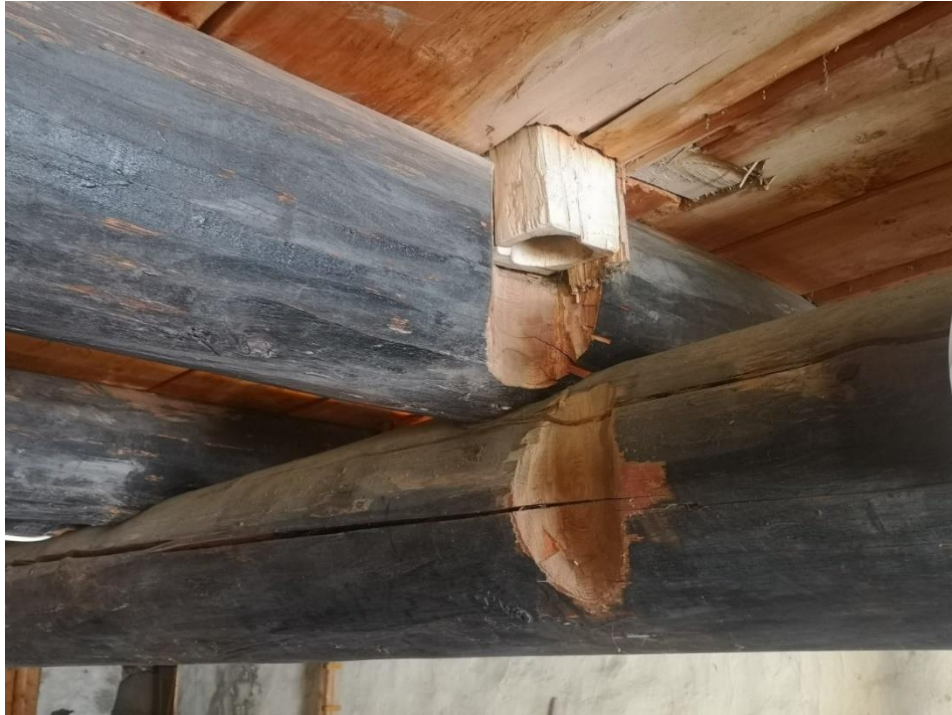
*Gjennomføring i etasjeskille for tau som betjente vinna*

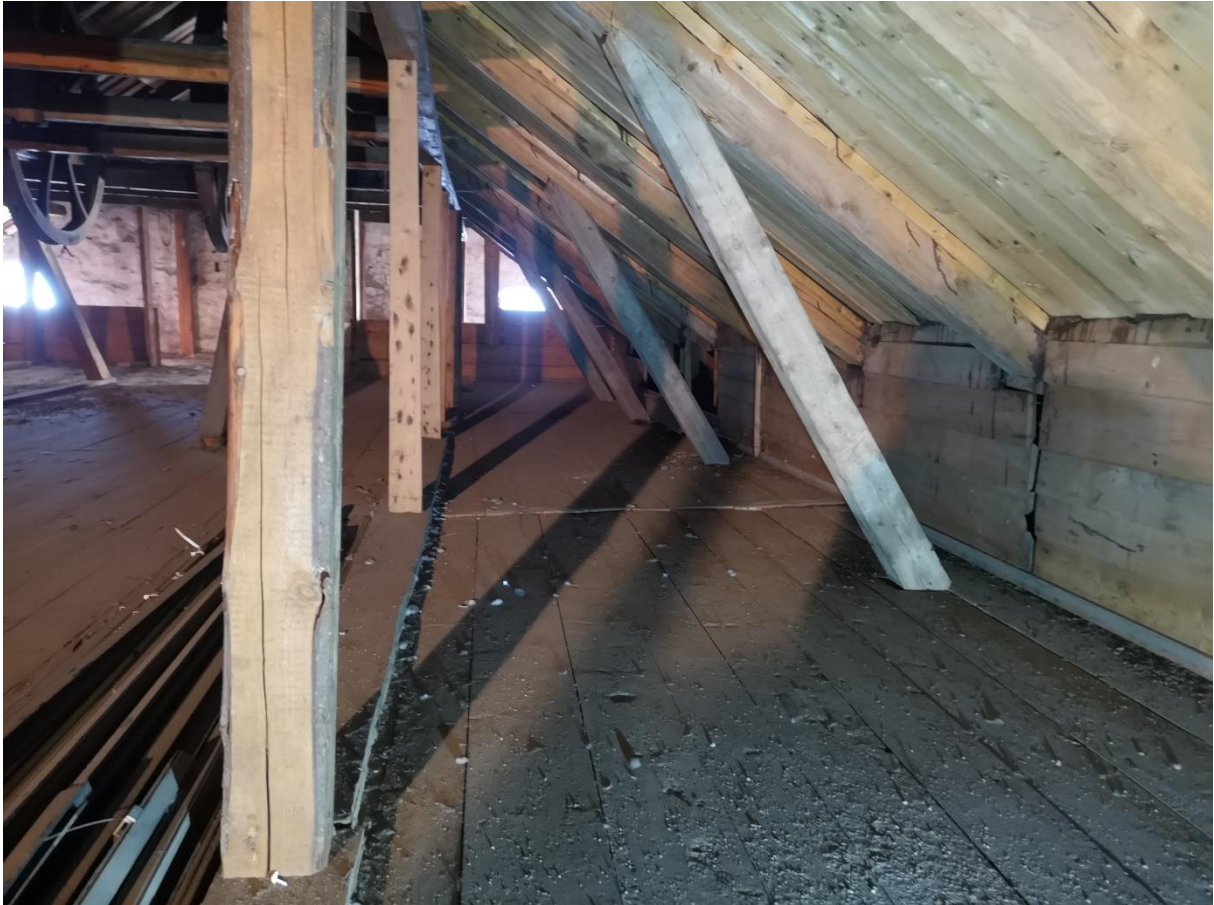
*Noen av elementene i loftsinnredningen og i konstruksjonene*

Av andre bygningsdetaljer på loft kan nevnes at de lave kneveggene er kledd med falsset liggende panel. Om lag to meter oppover fra kneveggen er skråtaket mellom sperrene også kledd, her med pløyd kledning av ulike bredder. I dette området av bygningen er i tillegg kledningen tett godt i alle sprekker og skjøter med hamp og noe som kan se ut som tjære. Det antas at dette er tiltak for å muliggjøre lagring av korn på loftet, og at svinn i sprekker er blitt forebygget.

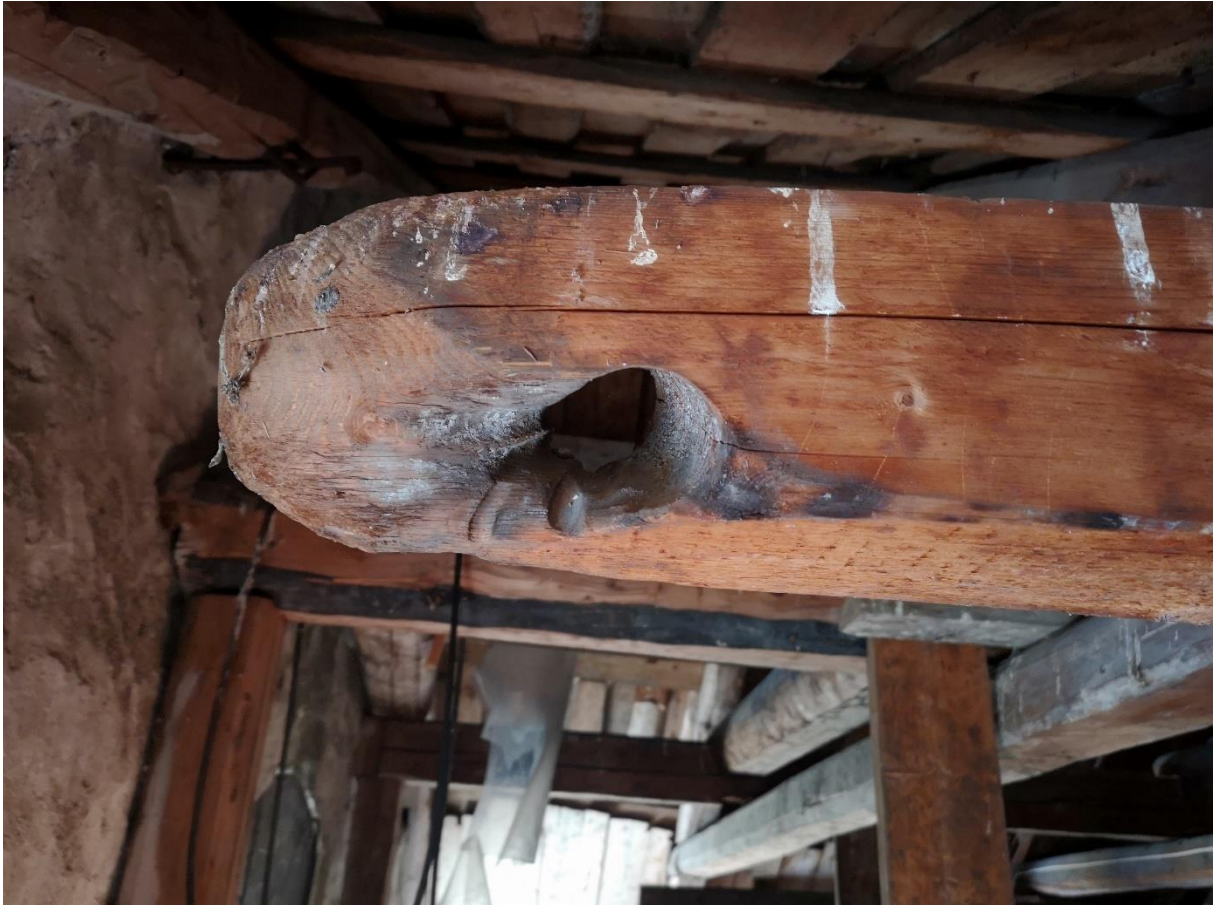
*Den borede øyingen bærer slitemerker etter kjetting. Slitasjen i enden av stokken er markant. En forhistorie fra lensen er sannsynlig ved denne reima/svilla ved takstolen, før den ble skåret til på oppgangssag.*

Utenfor kneveggen mot raft finnes et lite blindloft hvor gulvflatene er dekket med glasskår fra knuste flasker. Dette antas å være et tiltak for forebygging mot smågnagere. De loddrette bærestolpene (takstolen) i loftsetasjen viser tegn til å være tilført på et noe seinere tidspunkt i bygningens historie. Det samme gjelder skråstilte sperrespend. Materialene ved disse konstruksjonsdelen er sagd og ikke teljet. Kanskje viste en forsterkning av konstruksjonen seg nokså tidlig nødvendig her. Råmaterialene i disse antatt tilførte materialene, bærer delvis preg av å ha en bakgrunnshistorie fra lensene.

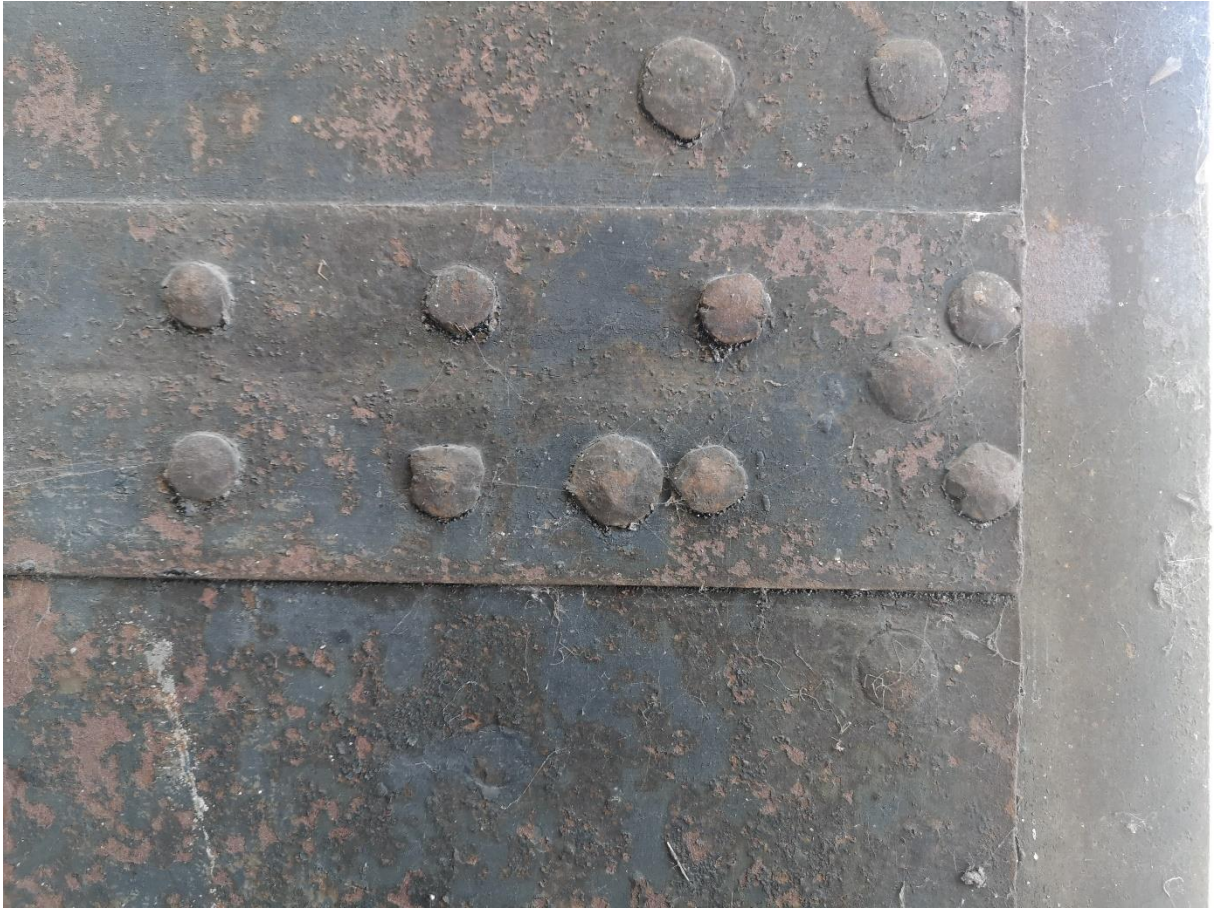
*Den manuelle klinketeknikken ved dørene er som tatt rett ut av skroget på mange av datidens båter*

I tillegg kan det være interessant å merke seg de nokså mange tilfeller av håndverks- eller materialvalg som kan assosieres til den maritime tradisjonen som Thorstadbua må sies å ha en forbindelse til. Steinkulltjærebehandlingen som er benyttet ved konstruksjonsmaterialene ble også mye anvendt på båter og klinkingen av dørene gir assosiasjoner til en teknikk som på 1850-tallet var vanlig i innen båtbygging. Nate-teknikken ved loftskledningne for å oppnå tetting, kan også hevdes å være hentet fra båtbyggerhåndverket. Konstruksjonsvirke kan bære spor etter å ha vært benyttet i lensing. Videre ser også jerndører ut til å ha blitt påført enten blymønje og/eller steinkulltjære som overflatebehandling.

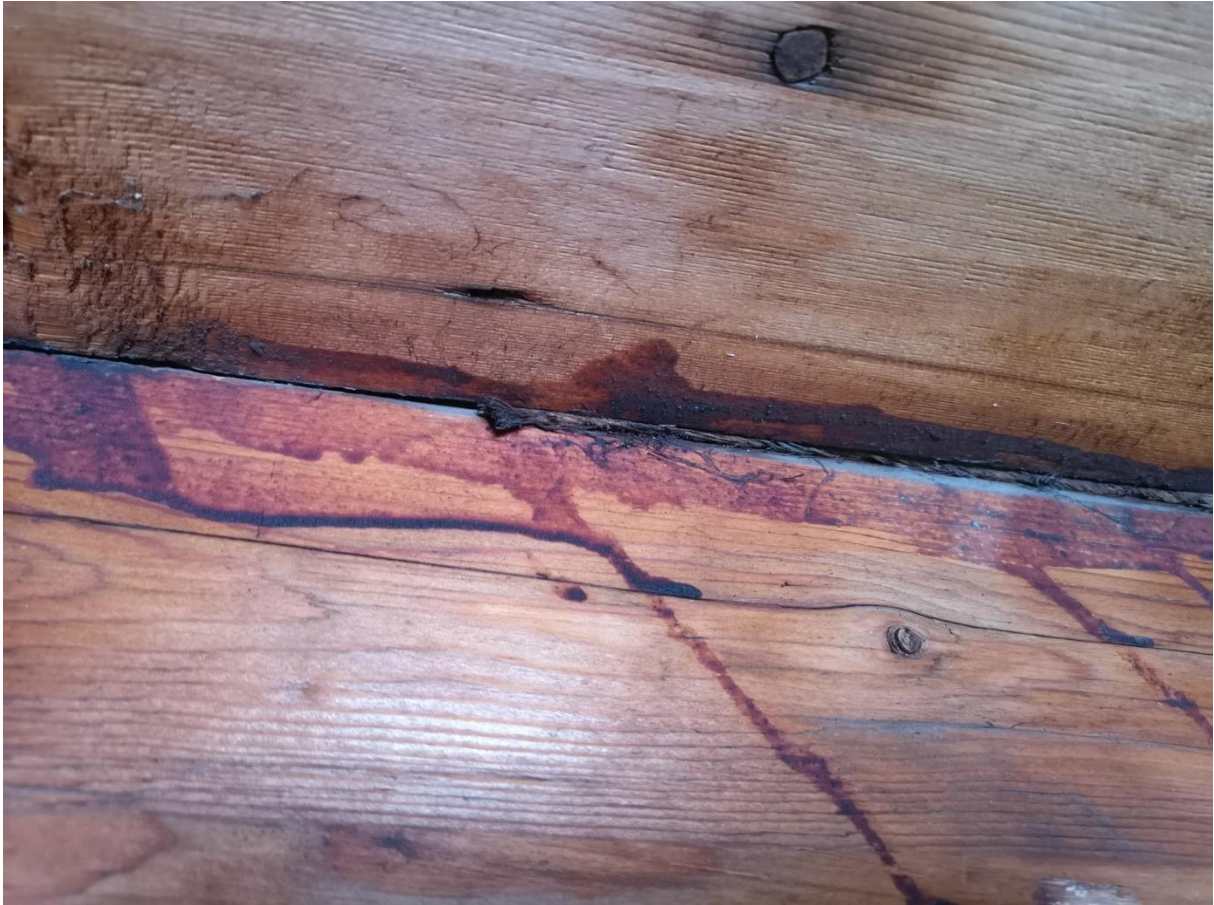
*Tetting (nating) med hamp eller lignende, kombinert med det som antas å være tjære er benyttet til tetting mellom sperre og himling i loftsetasjen*

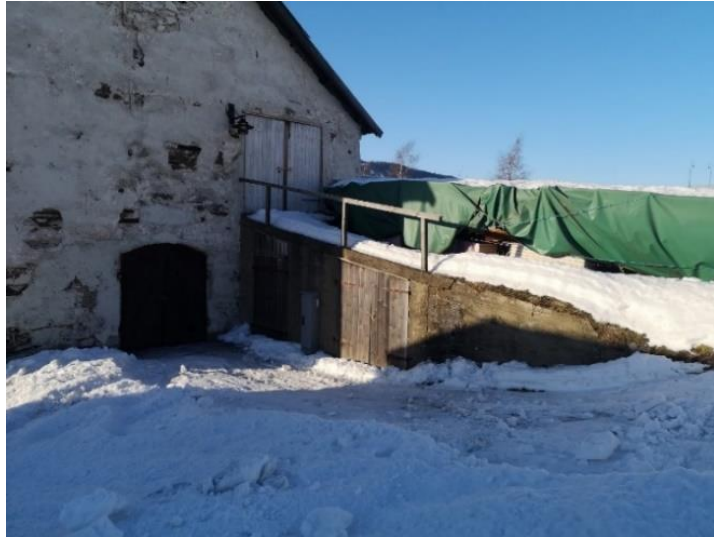
*Den støpte kjørebrua og tilhørende portåpning i andre etasje i bygningen er tilført i forrige århundre*

Utvendig finner vi en støpt kjørebru mot østre gavl som gir tilgang til andre etasjes lagerrom. Denne konstruksjonen er det sannsynlig at kan ha vært tilført bygningen i begynnelsen av perioden den fungerte som lagerbygningen for Thor Bergseng AS, antakeligvis en gang på 1930-tallet. Av andre kjente endringer går det fram av eldre fotografier at midtre åpning i første etasje i gavlvegg har vært større tidligere. Antakelig var den lik åpningen i andre etasje.

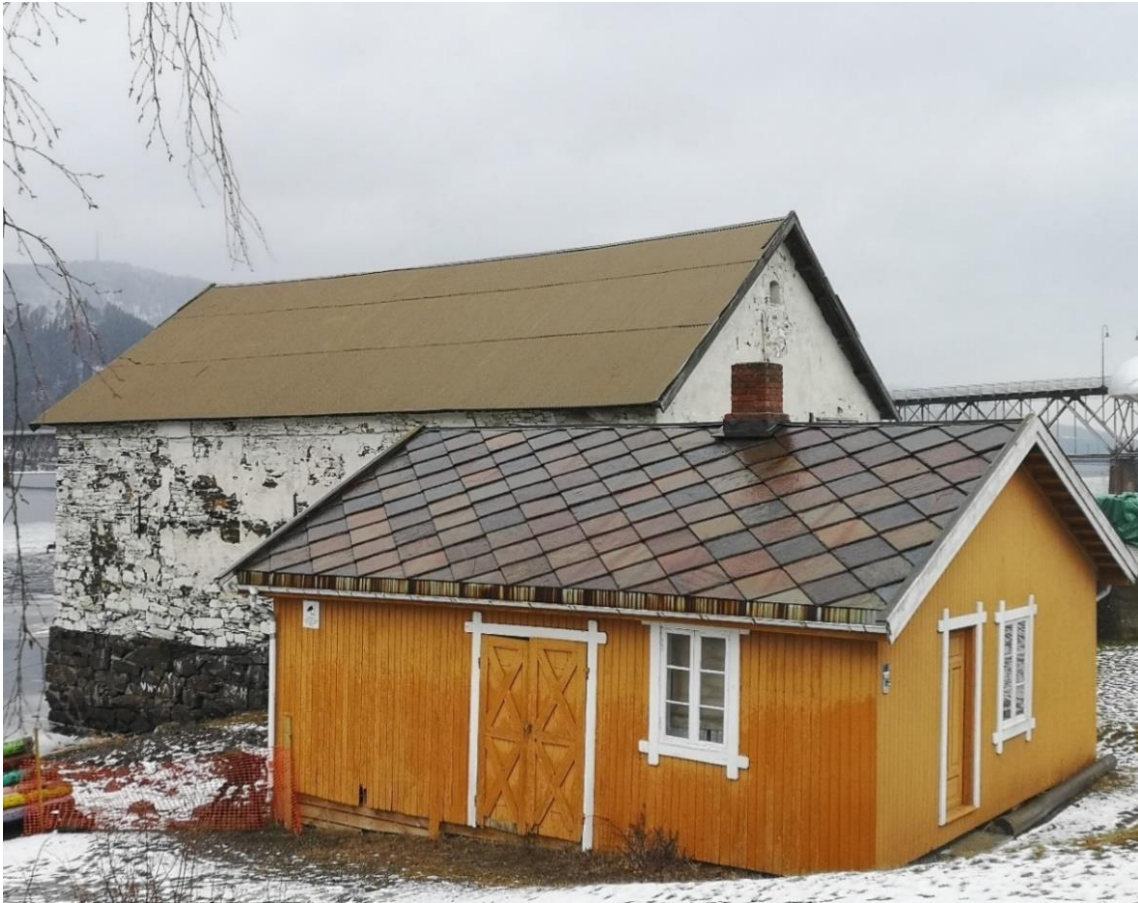
*Ekspedisjonshuset sett fra sørøstlig vinkel*

Ekspedisjonshuset er konstruert hovedsakelig i fem og sekstomms bindingsverk. Den østligste tredjedelen av bygningen er innredet til et vedfyrt panelkledt rom med inngang fra østgavl. Tidligere var dette venterom og ekspedisjonsrom for båttrafikken. Til sist hadde altså rommet funksjon som mjølkeutsalg. Noen gjenstander fra denne tida finnes fortsatt. Den vestligste delen antas å ha hatt hovedfunksjon som lagerrom, og har tilgang fra sør gjennom to porter som via ei skrå rampe leder inn i rommet.

Ekspedisjonshuset er enkelt fundamentert og bindingsverket er kledt utvendig med stående faspanel. Tak er en sperreverkskonstruksjon, antatt bygget som fotingsrøst med åsinger som bærer et (mulig tilført) bordtak som undertak, og videre et skifertak med rutelagt firkantskifer. Omfattende restaureringsarbeider er utført av Mjøssamlingene AS ved taket på ekspedisjonshuset.

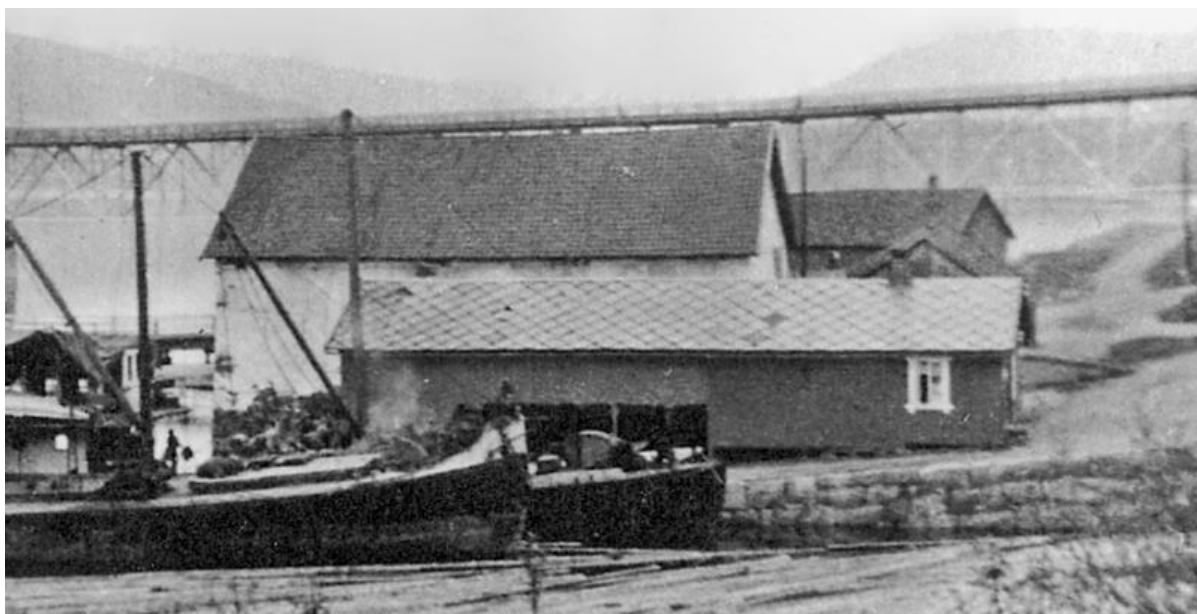
*Overbygg vist på et utsnitt av fotografi fra 1937. (Foto Mjøsmuseet)*

I forlengelsen av ekspedisjonshuset (mot vest) har det vært et åpent overbygg. Dette fungerte som vinteropplag for motorfergen «Fram». Overbygget vises på eldre fotografier. Et av de originale fundamentene for bærestolene i dette overbygget finnes bevart i grunnen. Spor ved reim/toppsvill i vestre gavl ved ekspedisjonshuset vitner om sannsynlighet for at dette overbygget var bygget i ett med ekspedisjonshuset opprinnelig. På et tidspunkt viser gamle fotografier at overbygget har blitt tilført en skjørtet kledning.

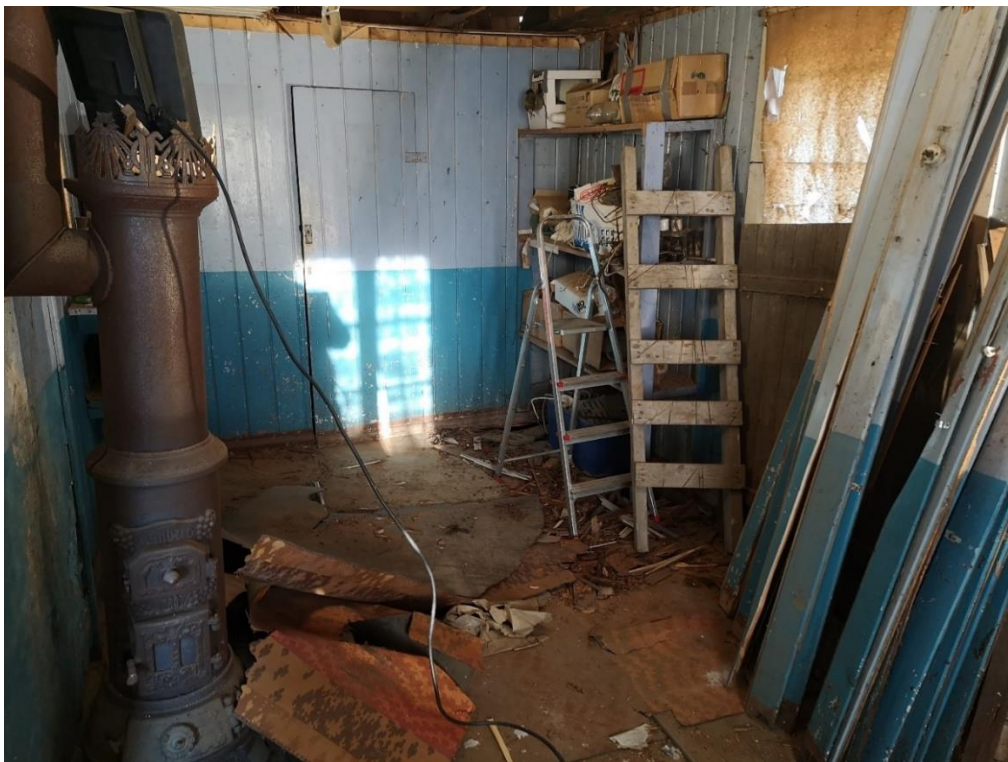
*Ytterligere glimt fra ekspedisjonsrom. Et plassbygd skap fyller hele nordre vegg i dette rommet. Råteutbedringer pågår*

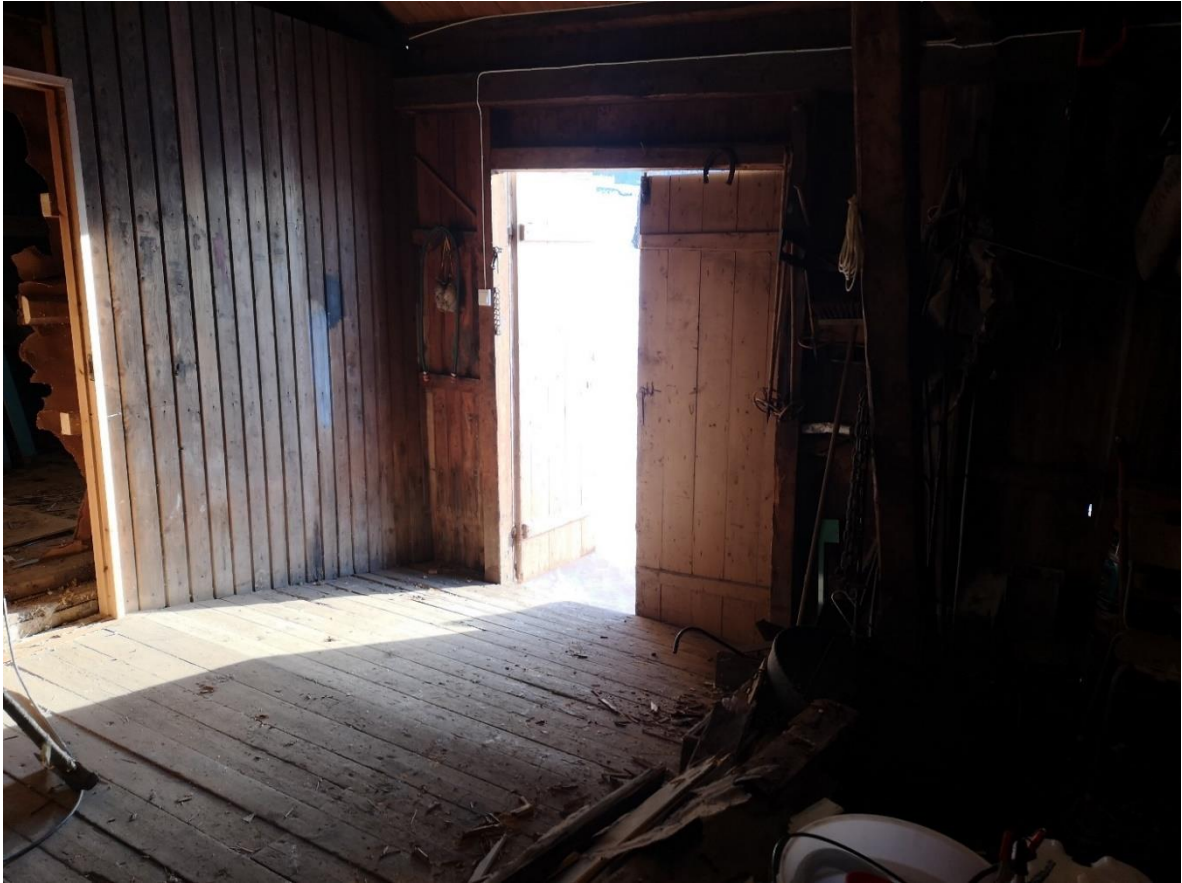
*Porter inn til lagerrom fører inn til ei stigende rampe før overgang til golv*

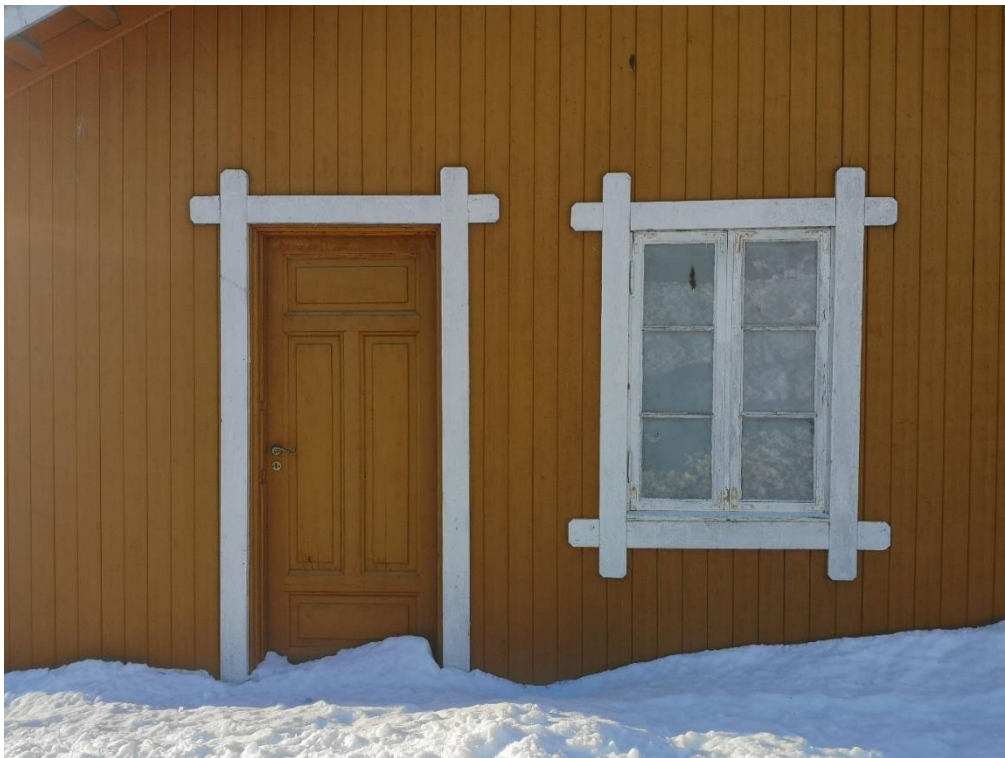
*Mange antatt opprinnelige elementer i eksteriør*

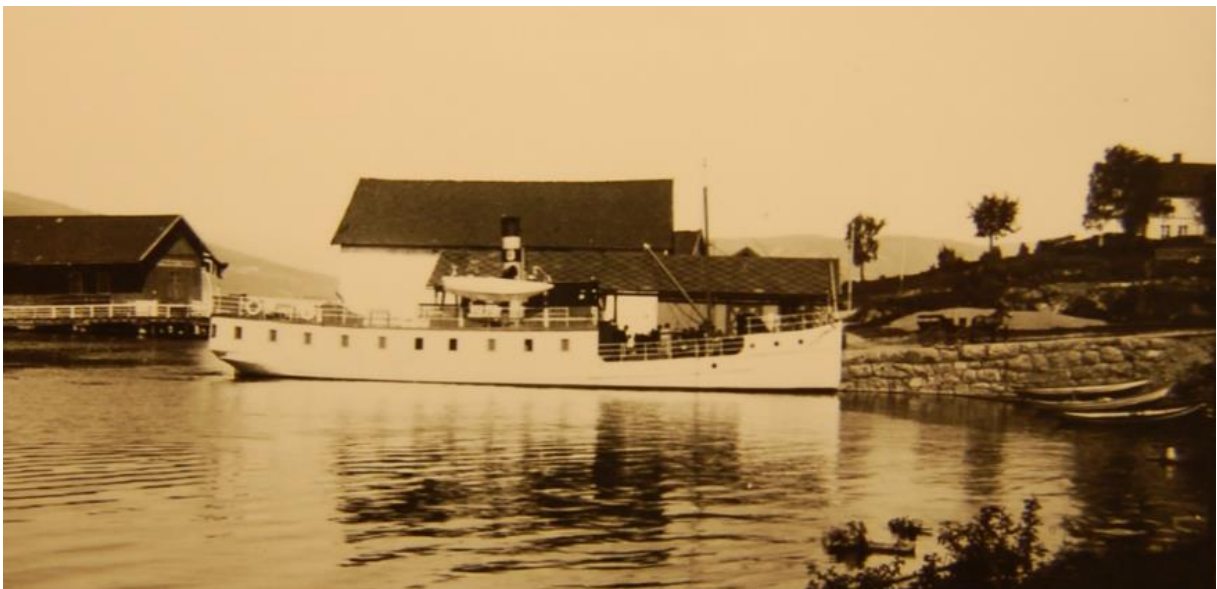
*Dette fotografiet kan illustrere hvordan steinbrygga uavhengig av vannstand gav riktig høyde for lasting og lossing. «Lillehammer» ligger til kai. I dag er hele den delen av steinbrygga vi ser på dette fotografiet skjult under fyllmasser (Foto Maihaugens samlinger)*

Steinbrygga eller «kommunebrygga» fra 1903 og ligger bare noen få meter sør for Thorstadbua. Dens løp går langs sørveggen på ekspedisjonshuset. Brygga er drøyt 8 meter bred og er konstruert som er en skråbrygge eller vannstandsbygge. Ved å betrakte et gammelt fotografi av brygga med dampbåten «Lillehammer» i forgrunnen, framgår det hvordan denne brygga ville kunne fungere uavhengig av vannstand. Båten la til der bryggas høyde passet.

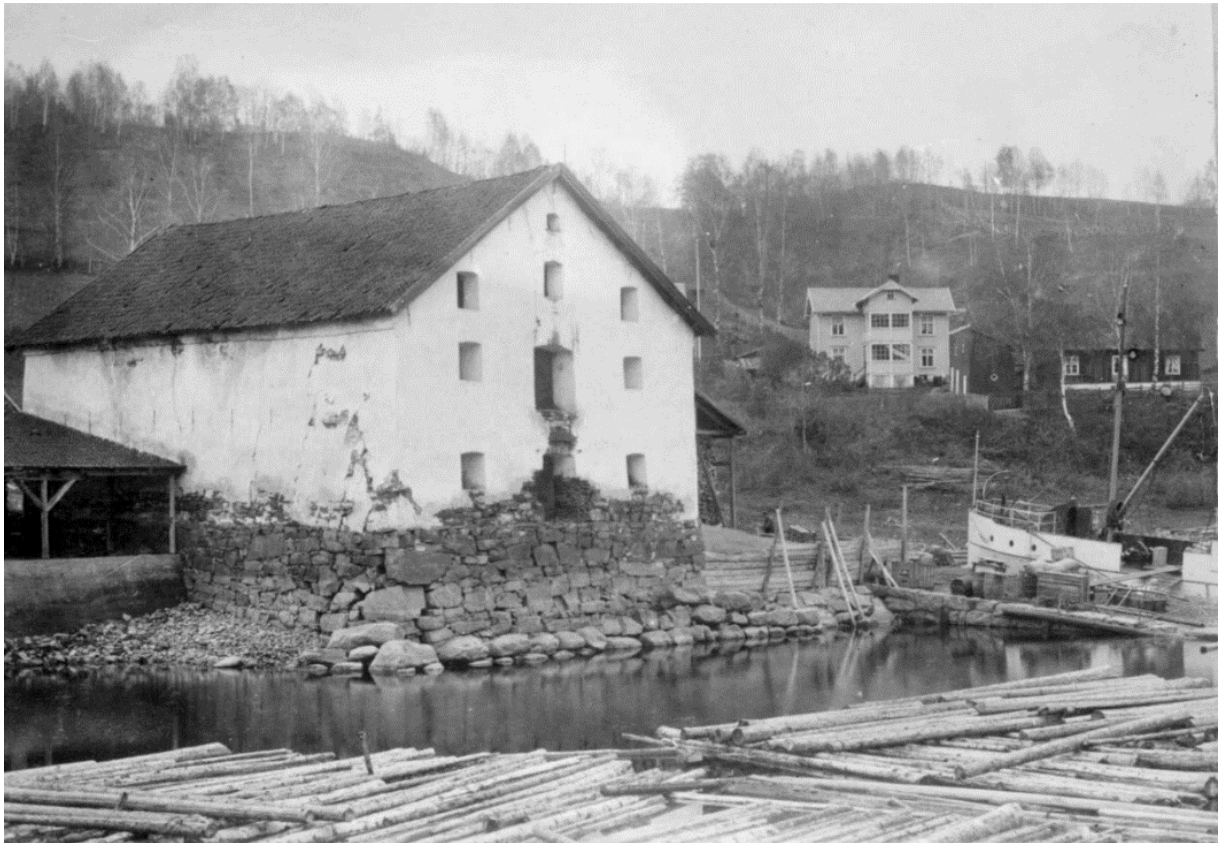
*Her kan vi skimte den nordlige vangen i steinbrygga. Ved Thorstadbua kan vi legge merke til taksteinen på taket, og vi aner konturene av hvordan vannspeilet ved normalvannstand tidligere støtte i mot nordveggen hvor det nå er lagt fyllmasser. (Foto Maihaugen)*

Brygga består av to parallelle steinmurte vanger med en svak helling innover. Den søndre vangen er godt synlig. Den nordre vangen er for en stor del under vannlinjen ved normalvannstand. Her vises den derfor på et eldre fotografi med lav vannstand. Steinbryggas sluttunkt/ytterpunkt mot vest er på samme sted som den fastmonterte trebrygga nå slutter. Det er spor i murverket som tyder på at steinbrygga kan ha blitt noe ombygd/påbygd i forbindelse med at trebrygga ble etablert.

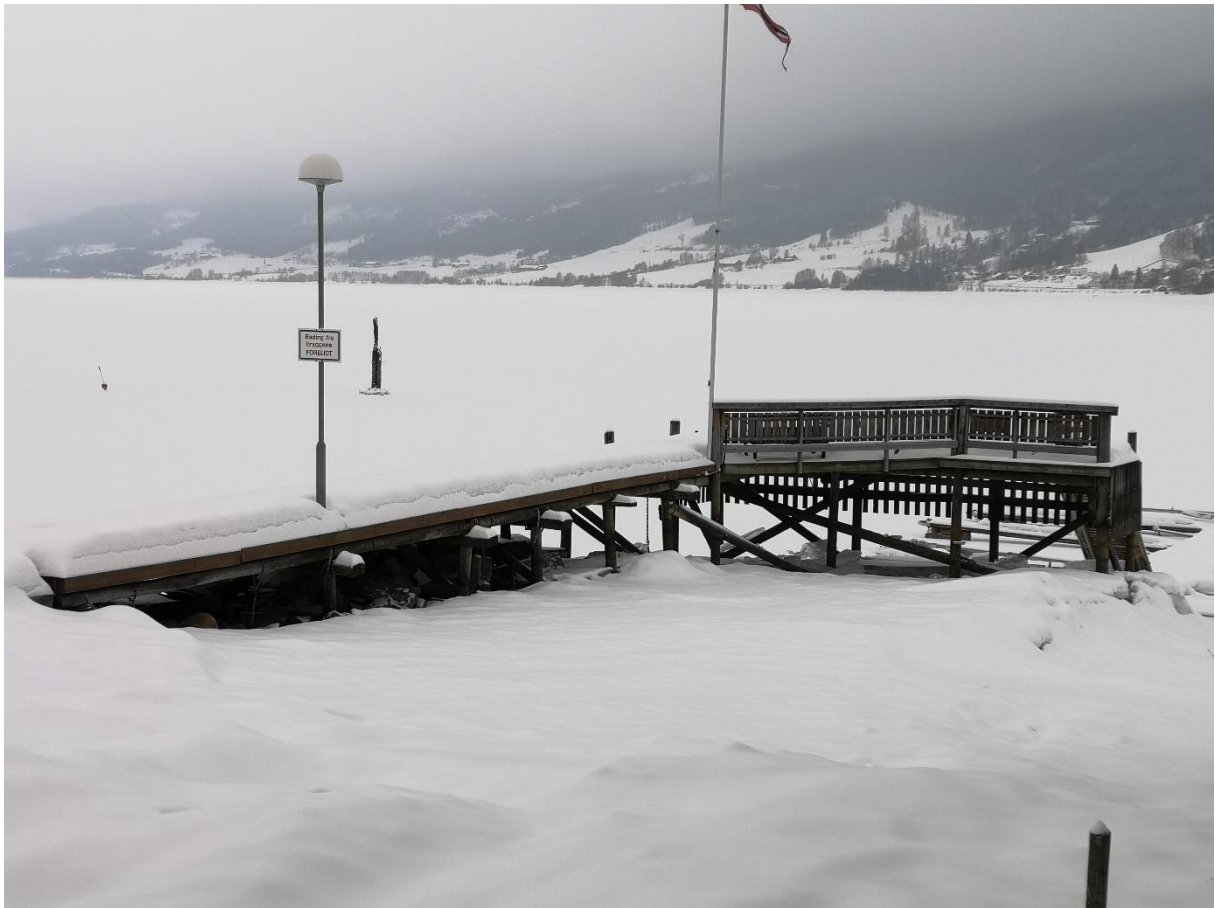
*Her vises trebrygga ved lav vannstand, flytebrygge skimtes i bakgrunnen*

En nyere trebrygge er altså blitt bygget oppå steinbrygga. Byggeår er anslått å være 1985 (informasjon fra Frank Hagen). Denne trebrygga følger den søndre vangen på steinbrygga utover før den vinkles mot nord og avsluttes i flukt med den nordre steinbrygge-vangen. Flytebrygga utenfor, ligger som en forlengelse sentrert langs aksen av den nordre vangen i steinbrygga. Under bygging av trebrygga er det foretatt noen endringer/tilføringer ved steinbrygga slik at den den jevne skrånende linjeføringen ikke lenger er så leselig i dette området.
