## Beskrivelse av bygninger og bryggeanlegg

*Her gis grove beskrivelser av bygningene og bryggene. Tilstand og skader berøres i liten eller ingen grad. Pakkhuset, ekspedisjonshuset, steinbrygga og Skibladnerbrygga beskrives i hvert sitt avsnitt.*

## Thorstadbuva

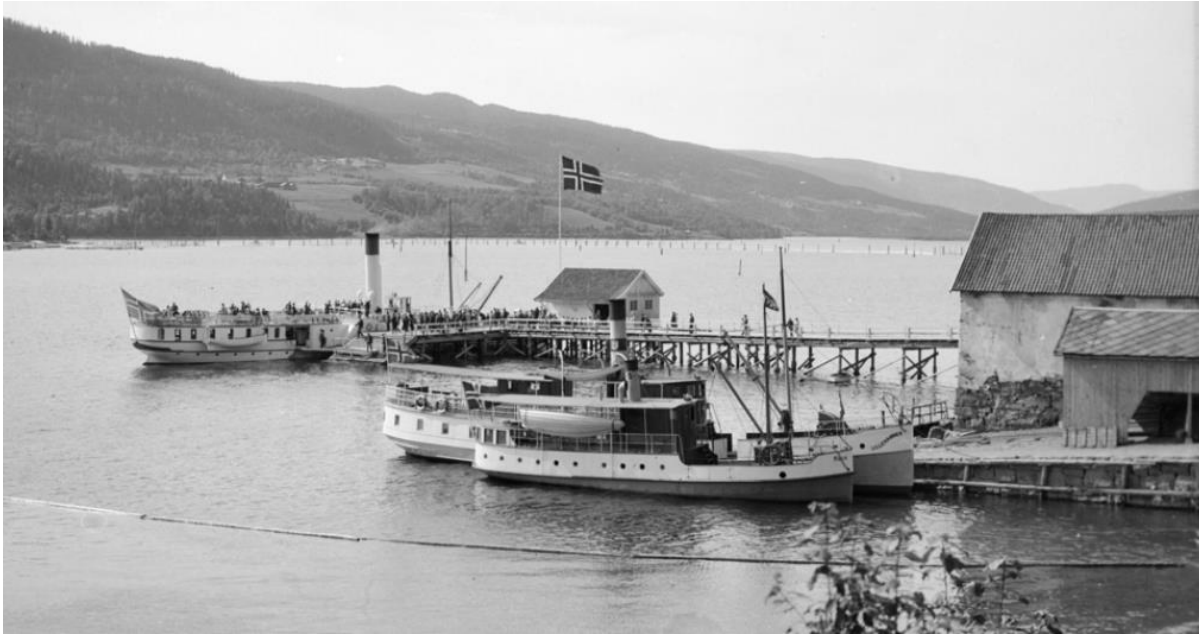
*Steinbrygga har vært utstyrt med et fenderverk på sørsiden, foto fra perioden 1924-1930. (Foto Maihaugens samlinger)*

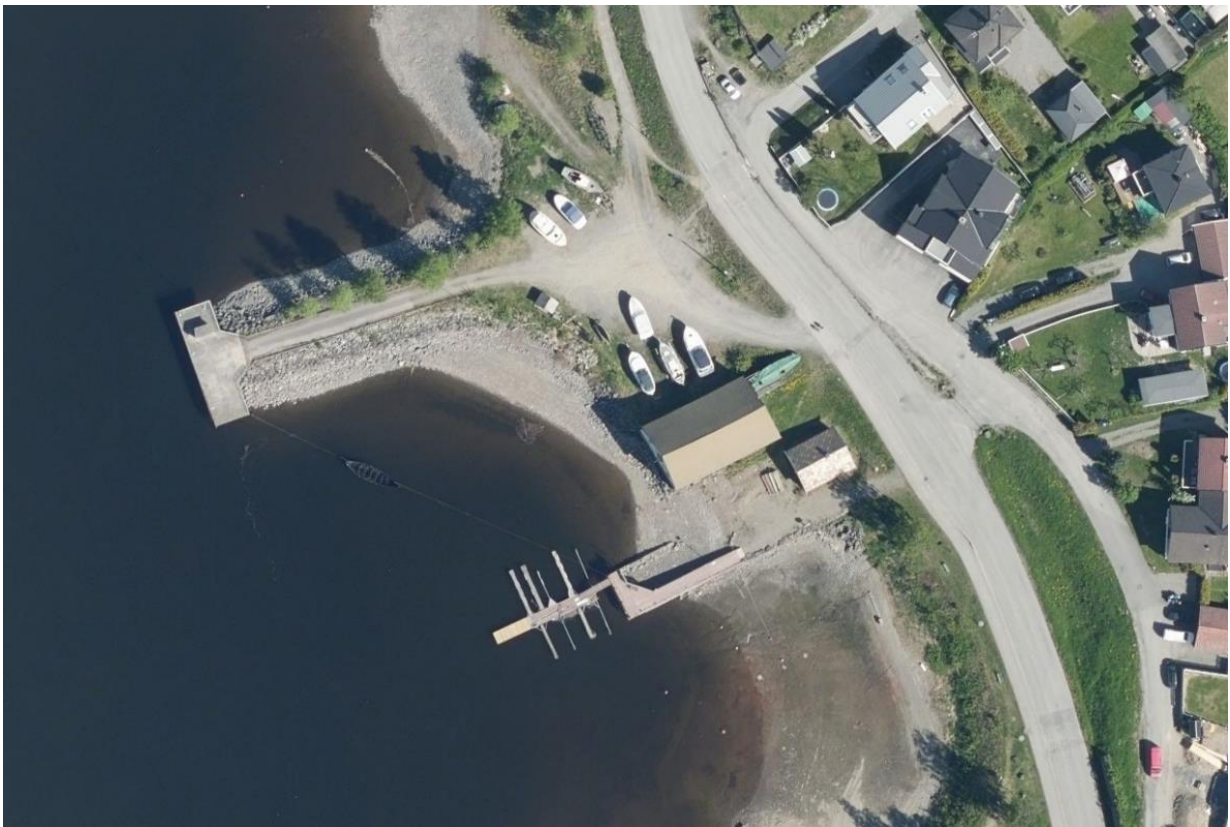
*Satellitt-foto viser hvordan den nyere tre-brygga føres ut langs søndre vange på steinbrygga og vinkles mot nordre*

En nyere trebrygge er altså blitt bygget oppå steinbrygga. Byggeår er anslått å være 1985 (informasjon fra Frank Hagen). Denne trebrygga følger den søndre vangen på steinbrygga utover før den vinkles mot nord og avsluttes i flukt med den nordre steinbrygge-vangen. Flytebrygga utenfor, ligger som en forlengelse sentrert langs aksen av den nordre vangen i steinbrygga. Under bygging av trebrygga er det foretatt noen endringer/tilføringer ved steinbrygga slik at den den jevne skrånende linjeføringen ikke lenger er så leselig i dette området.

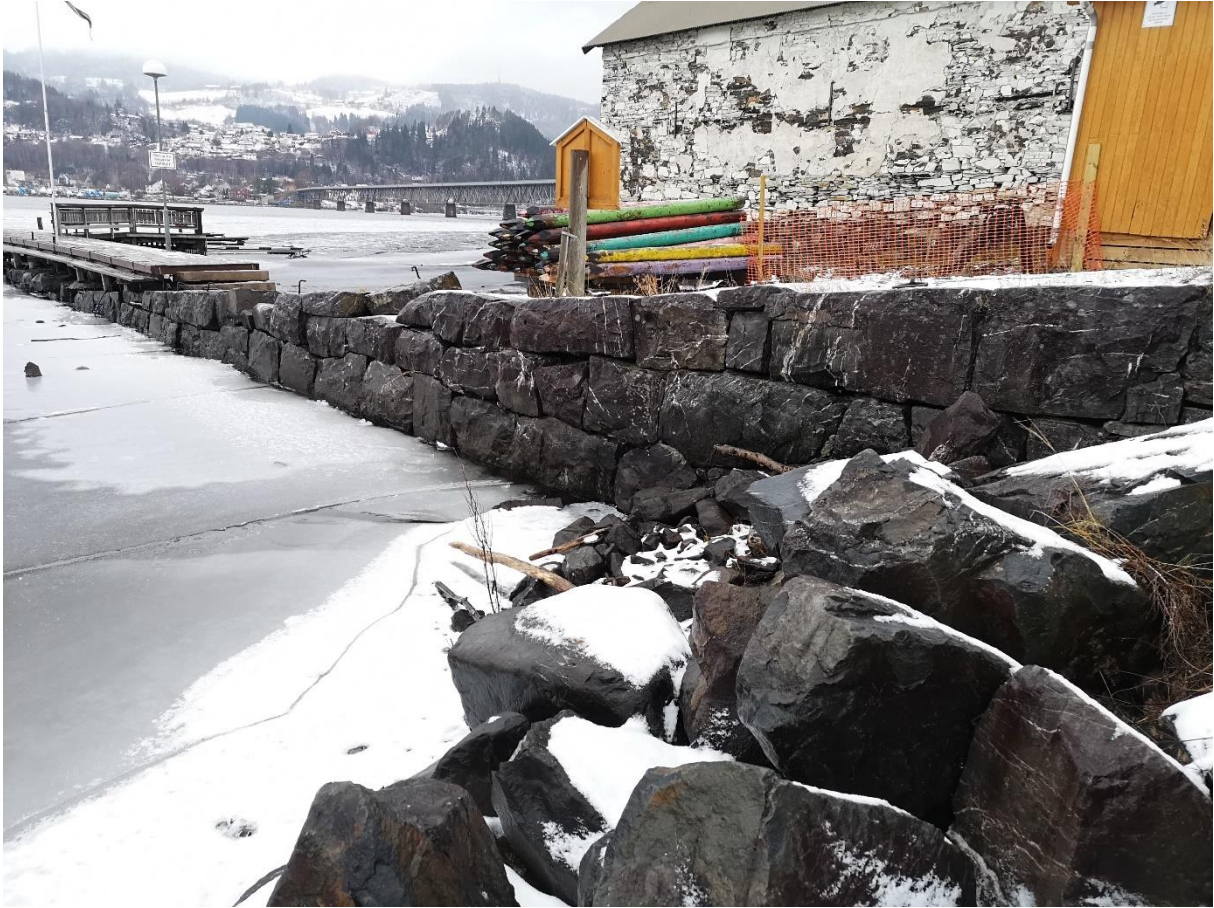
*Steinbrygga slik den framstår i dag. Tross noen skader, har den en tydelig linjeføring.*

Vangene i brygga er murt i tydelig forband og altså med en svak inklinasjon. Byggematerialet er stor tilhugget stein. Noen av steinene har en masse på opp mot en kubikkmeter. Ved øvre steinrekke observeres sammenfester med bindhakilignende komponenter som er boret ned, og forbinder steinene. Stein på murkrona er skrått tilhugget slik at den hellende øvre linja på steinbrygga blir tydelig artikulert. I øvre steinrekke finnes videre pullerter i form av ringer og kroker. Eldre fotografier viser at det tidvis har vært festet det som antas å være tømmerstokker, som et fenderverk langs sørsiden av brygga. Dette for å skåne brygge og båt ved anløp. Et fotografi fra før 1930 med «Lillehammer» i forgrunnen viser også at den søndre murvengen strekker seg betydelig lenger østover enn i dag. Om denne østlige delen er delvis demontert eller om den i sin helhet ligger nede i bakken innenfor de fylte massene, kan ikke stadfestes med sikkerhet, men kjentmenn i området mener den ligger bevart under fyllmassene (informasjon fra Frank Hagen ).

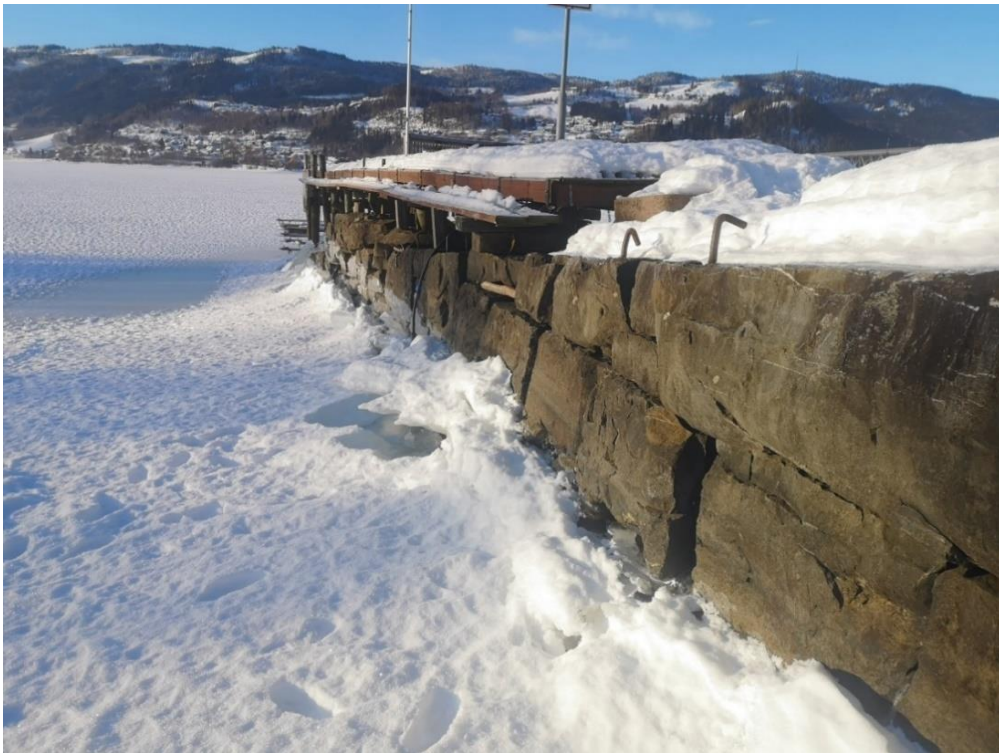
*Her et fotografi ved noe lavere vannstand enn det forrige*

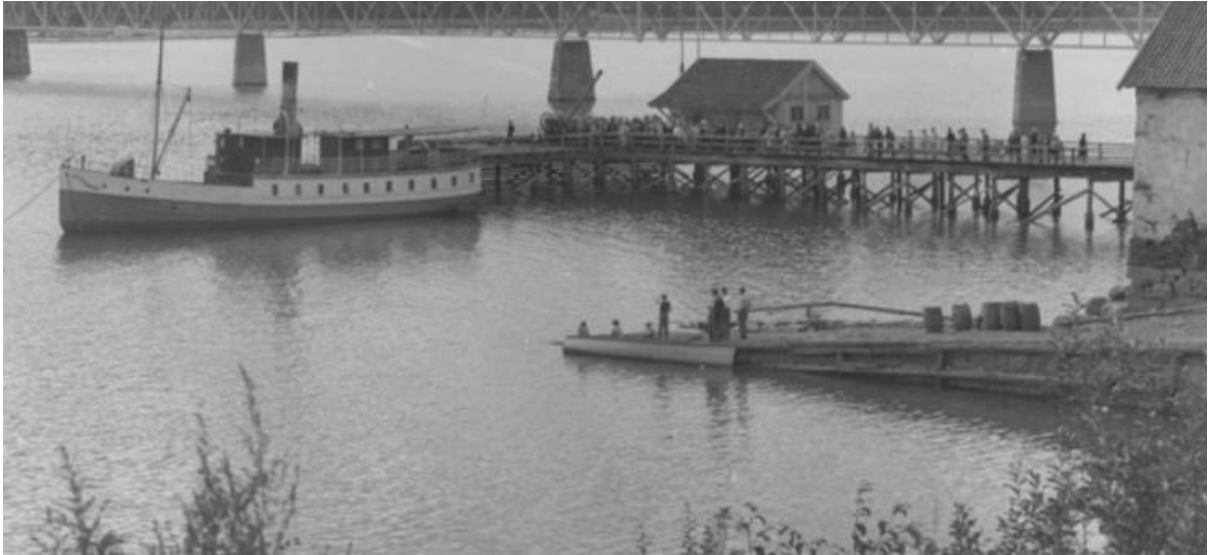
*Utsnitt av eldre fotografi som viser ytre del av steinbrygga i sin opprinnelige form, ved nokså lav vannstand (Foto Maihaugens samlinger)*

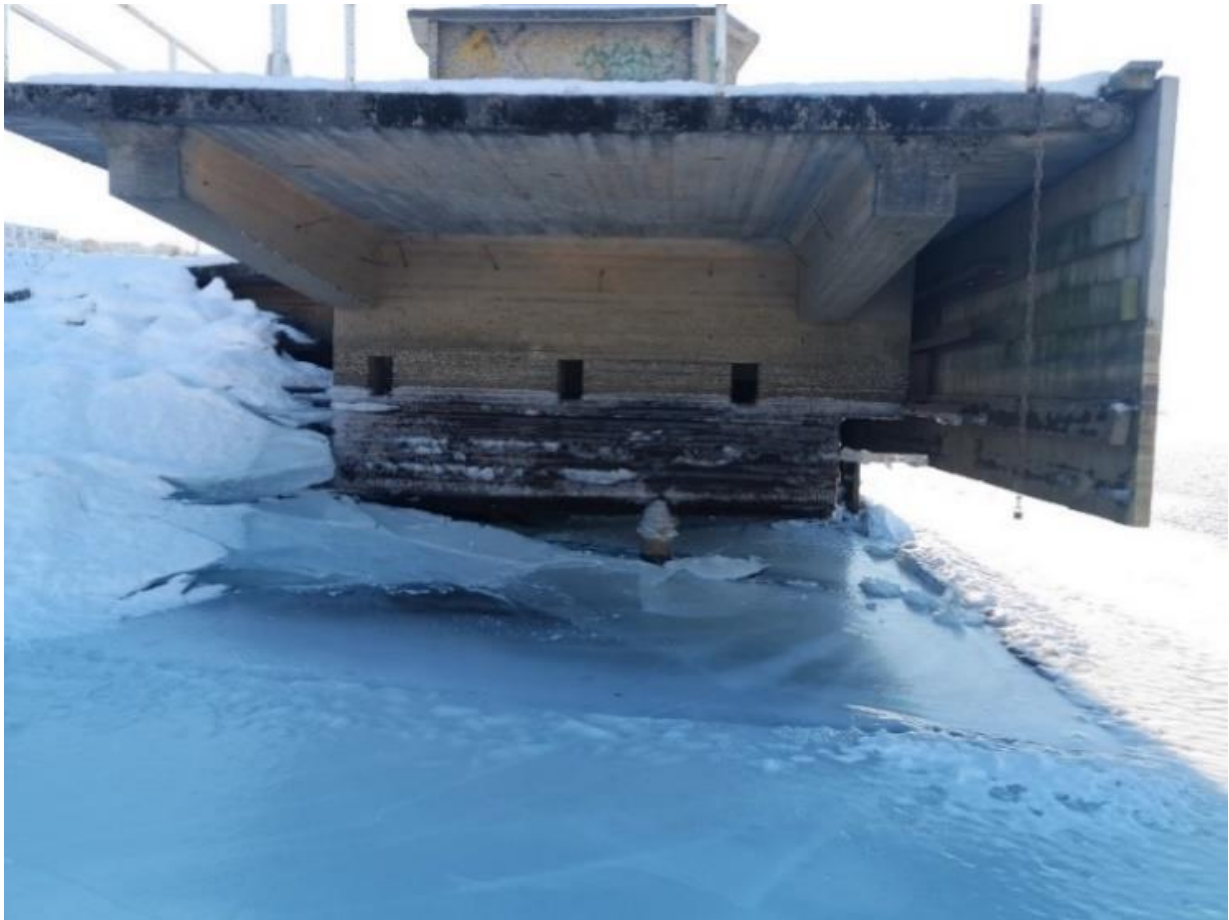
*Konstruksjonen kan leses ved lav vannstand. Vi skimter at søyleformede elementer bærer det hele*

Dagens Skibladnerbrygge består av en plass-bygd betongkonstruksjon, trolig bygd av Lillehammer kommune i 1969. Spor i konstruksjonen viser at brygga er støpt i tradisjonell bordforskaling. Hele konstruksjonen står på et fåtalls søyler som lokale kilder kan fortelle at ble slått ned i grunnen med anleggsmaskiner før forskalingsarbeidet begynte (informasjon fra Frank Hagen). En trapp fører ned mot vannspeilet i sørenden. Mot vest der Skibladner skulle legge til, er betongkonstruksjonene påmontert en plankevegg i tre fra bryggekannten og ned i (mot) vannet. Denne består av grov stående plank montert på langsgående labanker, som igjen er festet i jerndragere, som så er tilsluttet de støpte konstruksjonene.

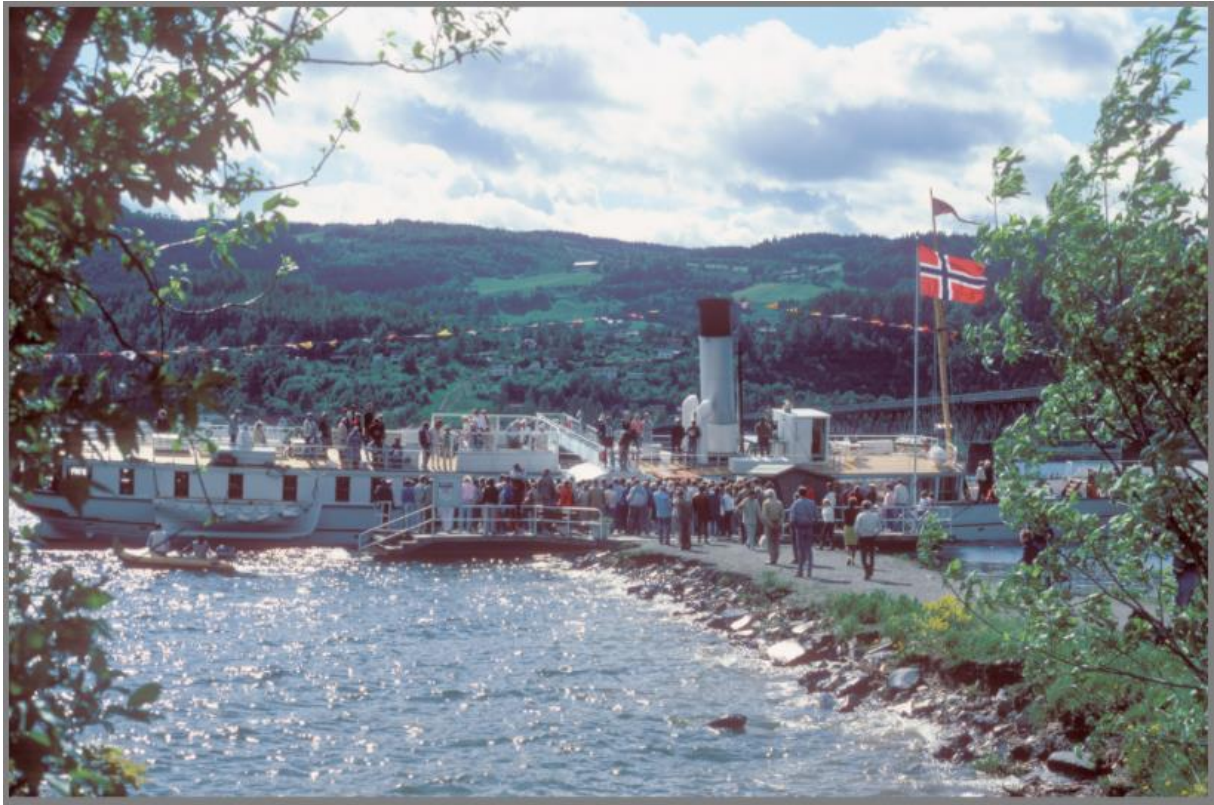
*Et utvasket steinfundament, og en rufsete asfaltkant vises på dette fotografiet fra 1986 (foto Maihaugens samlinger)*

Langsgående kantsteiner av noe varierende utforming markerer sideavslutningen på det asfalterte dekket som fører ut mot den støpte brygga. Utfra det steinfylte partiets tilstand i dag sammenlignet med fotografier fra 1980-tallet, ser det ut til at steinfyllinga har vært rehabilitert og blitt tilført nytt steinmateriale, en gang i løpet av de siste tiåra.

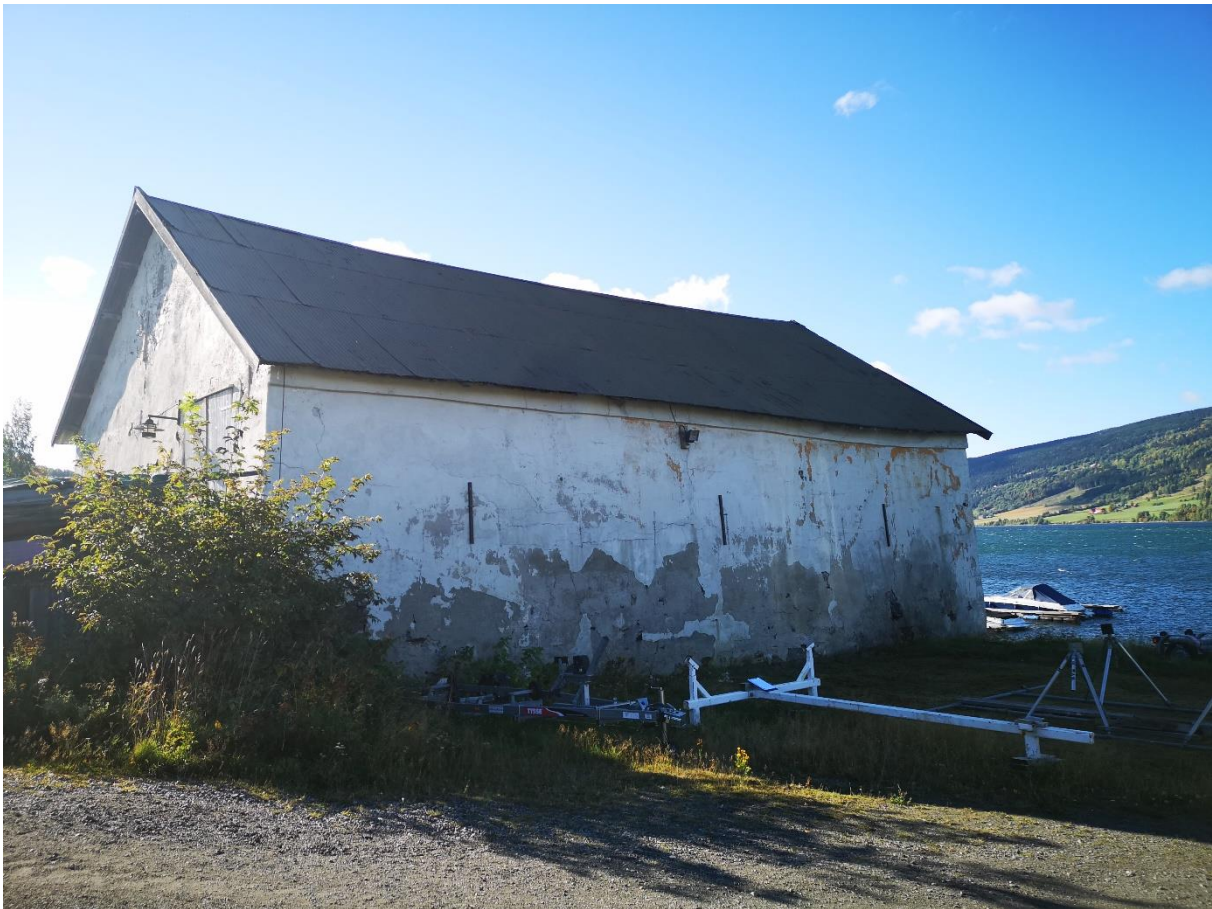
*Oppfylt terrenget mot nord følger nå omtrent langs bygningens overgang mellom grunnmur og murvegg*

Ved Thorstadbuas nordvegg har, som tidligere beskrevet, bygninger kommet og gått. Terrenget er dermed også forandret mye fra det på tidlige kart og fotografier vises at vannspeilet strakk seg delvis innover langs nordveggen, til slik det er i dag, med oppfylte masser langs hele veggen. De siste oppfyllingene er gjort i såpass ny tid, at vortepapp i plast er benyttet inn mot mur. Omfanget på denne oppfyllingen er vanskelig å angi, men ved sammenligning med eldre fotografier antas den å være betydelig.

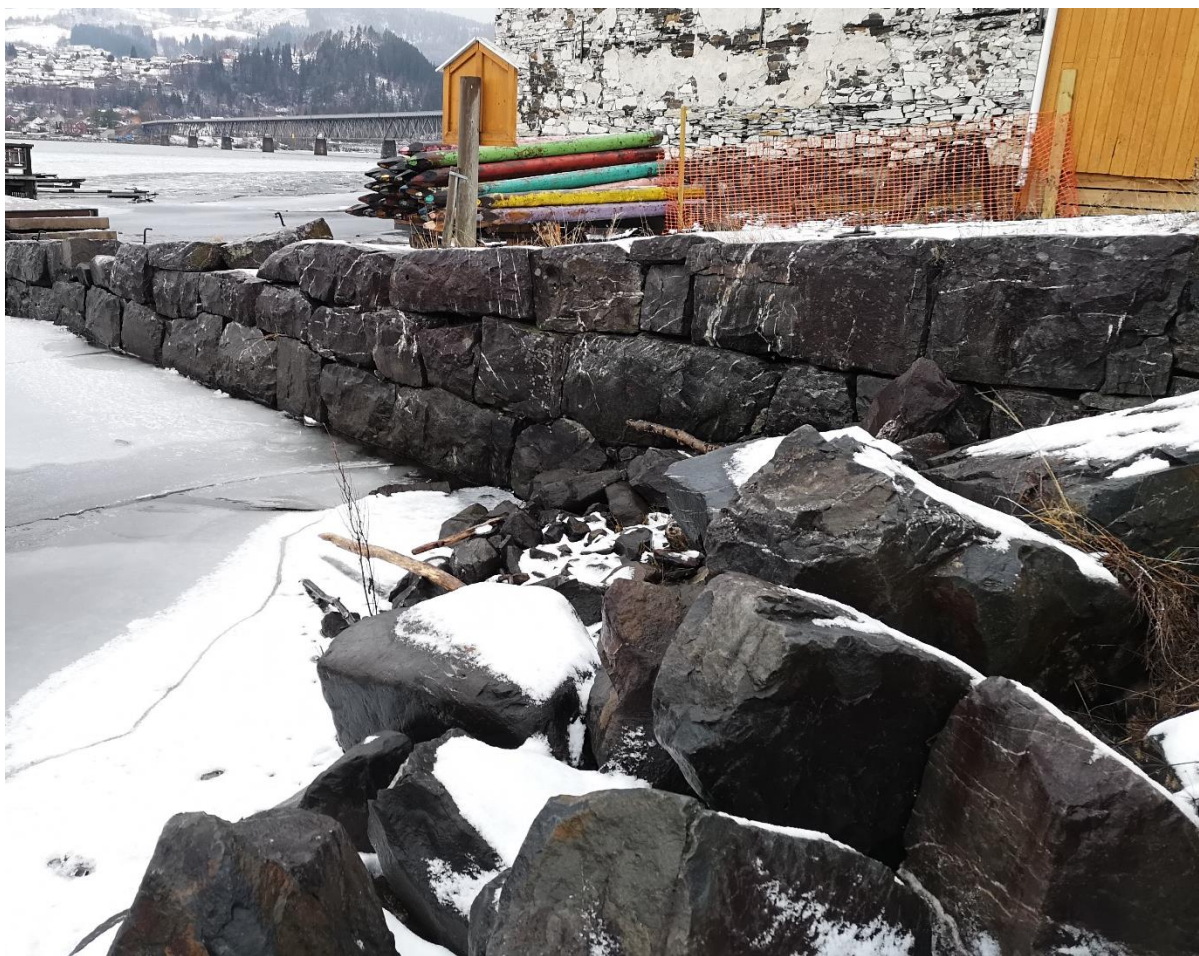
*Her vises steinlass i forgrunnen og kunstinstallasjon i bakgrunnen*

Vi har tidligere vært inne på hvordan et stort antall meter av steinbryggas østlige deler er nedfylt. Ved avslutning på denne nedfyllingen er det mer eller mindre dumpet et lass med stor brutt stein rett inntil bryggevangen mot sør. Historikken rundt denne dumpingen kan spores, og vurderinger rundt en eventuell reversering her, kan antakelig gjøres om ønskelig.
