GANG- OG SYKKELVEI NAMNÅ - KIRKENÆR

SNITT-
SKISSE
SOM VED-
LEGGES

25.07.2014
J. Langen

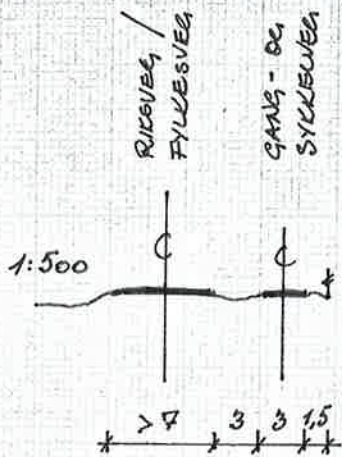
"NORMAL - SITUASJON"

GANG- OG SYKKELVEGEN LIGGER 3 M FRA
VEIKANT OG DET ER 1,5 M TIL
EIEREDE / EIENDOMSGRENSE

ENKELTE STEDER KAN DET VÆRE RIKTIG
OG FØRSTNING Å REDUSERE SKILLET TIL
2 M, F. EXG. FORBI:

- 12/12, 12/59 I KART 6: 3 M, I KART 7: 2 M
- 16/28, SOLØYV. 1191 I KART 13 A: 2 M

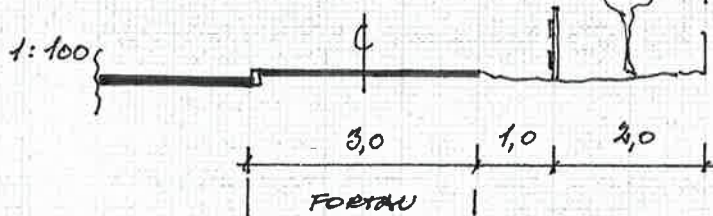
EKSEMPLER PÅ SPEKIELLE LØSNINGER
DER DET ER TRANGT, MED 1 M SKILLE
OG 0,5 M SKILLE OG AUTOVERN.
NEDELT VIGES LØSNING MED FORTAU.

AKTUELT FORBI BL. A.:

- 12/16, KART 7
- 12/10, KART 9-10

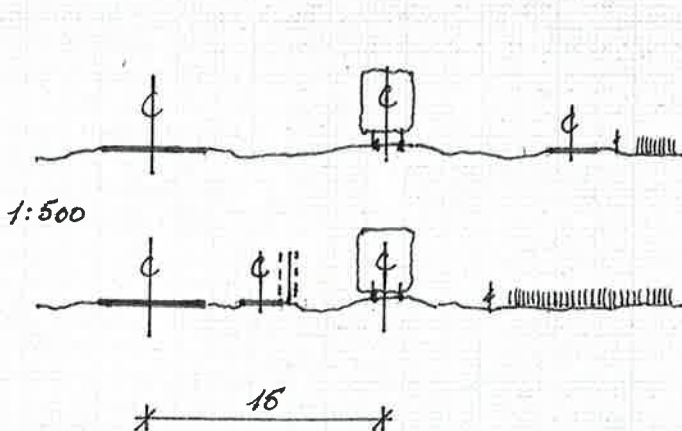
SNITT DER AVSTANDEN MELLOM
SOLØYVEGEN, RV. 2 OG JERN-
BANEN ER MINST (VIST MED
TYNN STREK I KART 12 NORD
FOR SOLØYVEGEN 1230, 13/61)
HUVORVIST LØSNINGEN MED GANG-
OG SYKKELVEGEN MELLOM RV.2
OG JERNBANEN KAN GODT TENNES
ER USIKKER, MEN DET KRØYES
JANSETT EN SOLID OG HØY
SUTERM MOT JERNBANEN

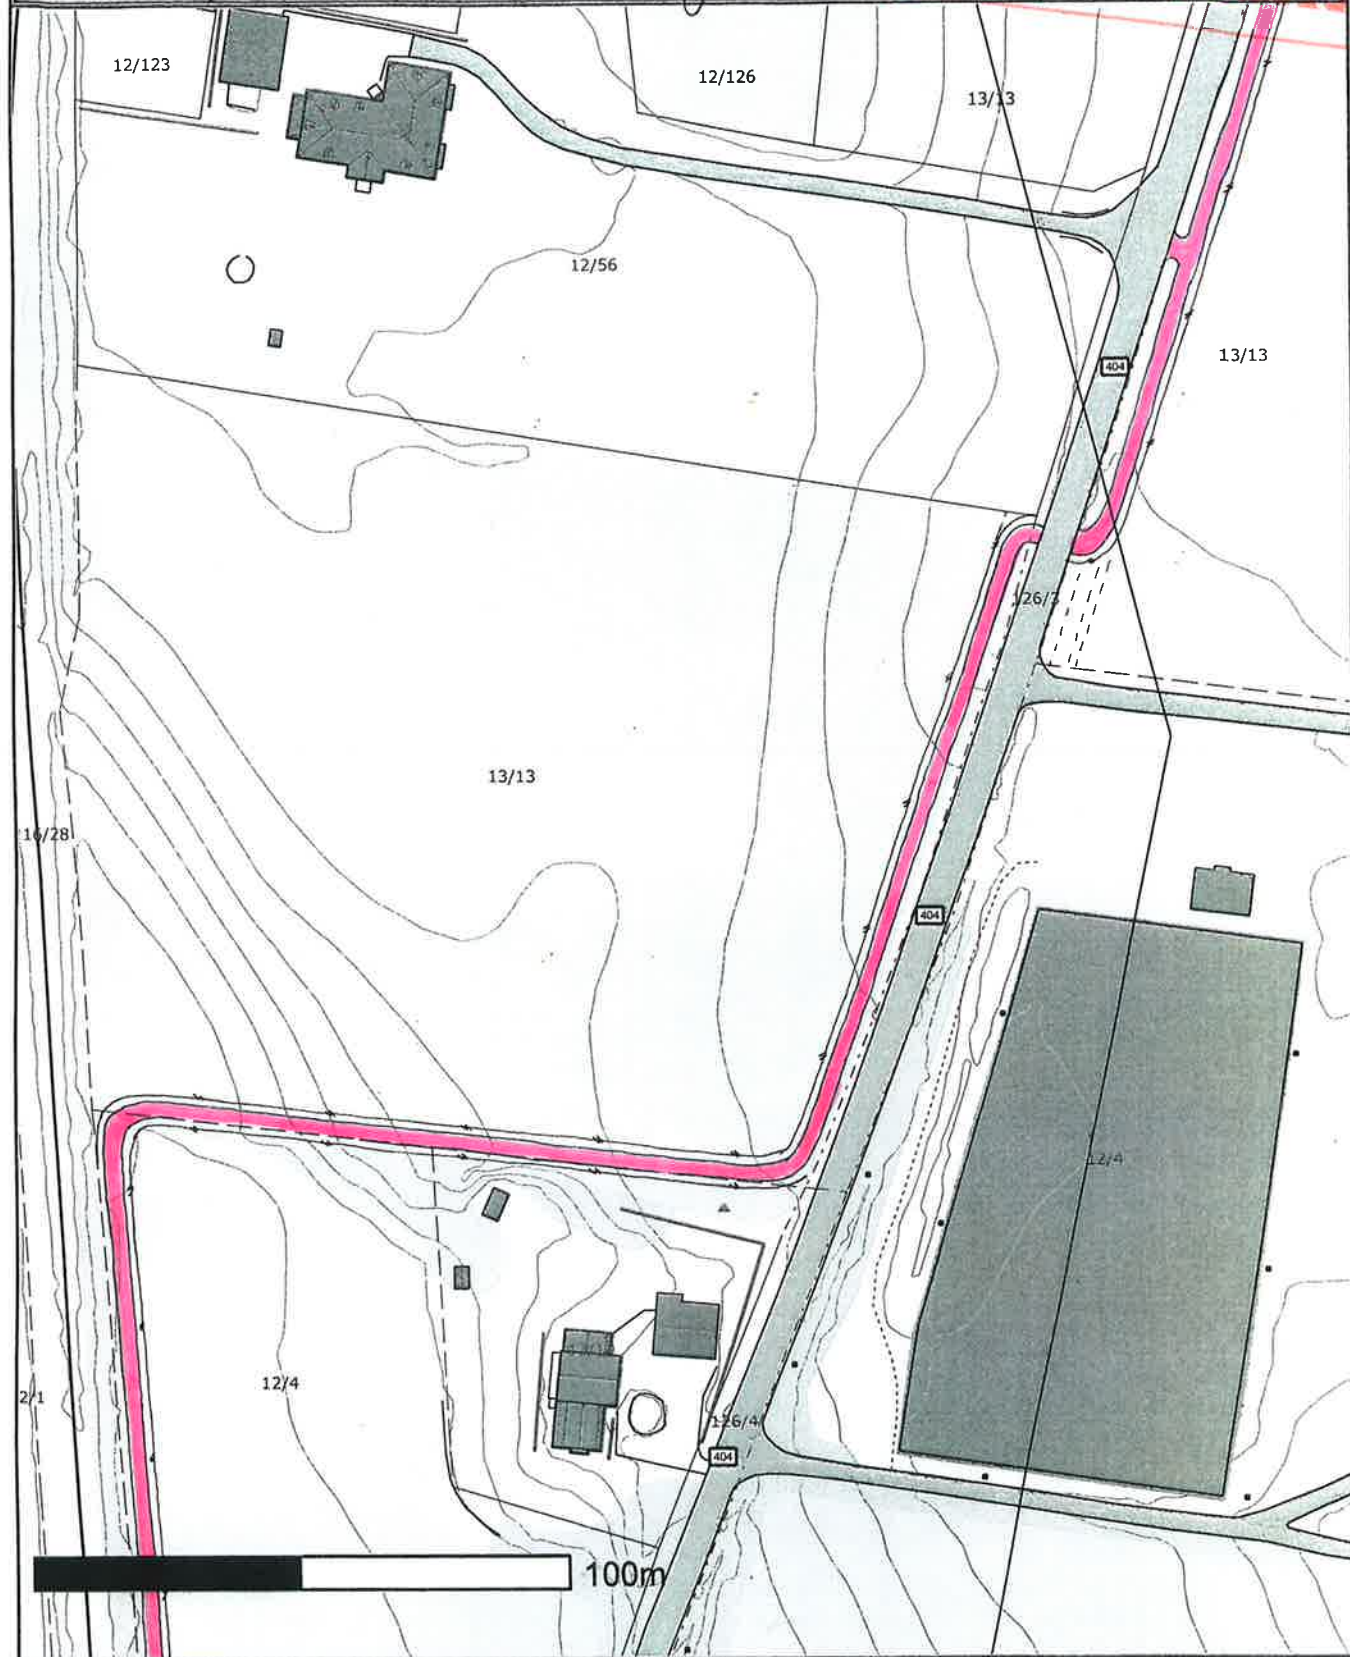
SITUASJONSKART 9-10					 N
	Eiendom:	Gnr:	Bnr:	Fnr:	Snr:	
	Adresse:					
Hj.haver/Fester:	G/S-veg Namnå-Kirkenær					
GRUE KOMMUNE	Dato: 1/7-2014	Sign: 25.07.2014, J. Saugum			NEDKOPERT Målestokk 1:1000

- ▷ I DENNE KOMBINASJONEN AV KARTENE 9 OG 10 ER DET LAGT INN ET UTSNITT AV "BETAU-REGULERING, FOR FV. 404 GRØSET INGELSEVD", VEDTATT 24.03.2014.
- ▷ VED GRENNSKAPNING AV PLANEN BUE DET VEGGRUNN "TIL OVERS" SØR FOR EIENDOMMEN 12/10, MEN FØRT BATT LIKE TEMPT FORBI DEN.
- ▷ KARTET VISER EN LØSNING MED FORTAU. DET KAN VÆRE AKTUELT OGSÅ MED ET MINORE FYSISK SKILLE OG AUTOVEIEN.
