# HANDLINGSPLAN FLÖTERINNRETNINGER

HEDMARK FYLKESKOMMUNE

DEL XI

0423 GRUE KOMMUNE  
0402 KONGSVINGER KOMMUNE  
0420 EIDSKOG KOMMUNE

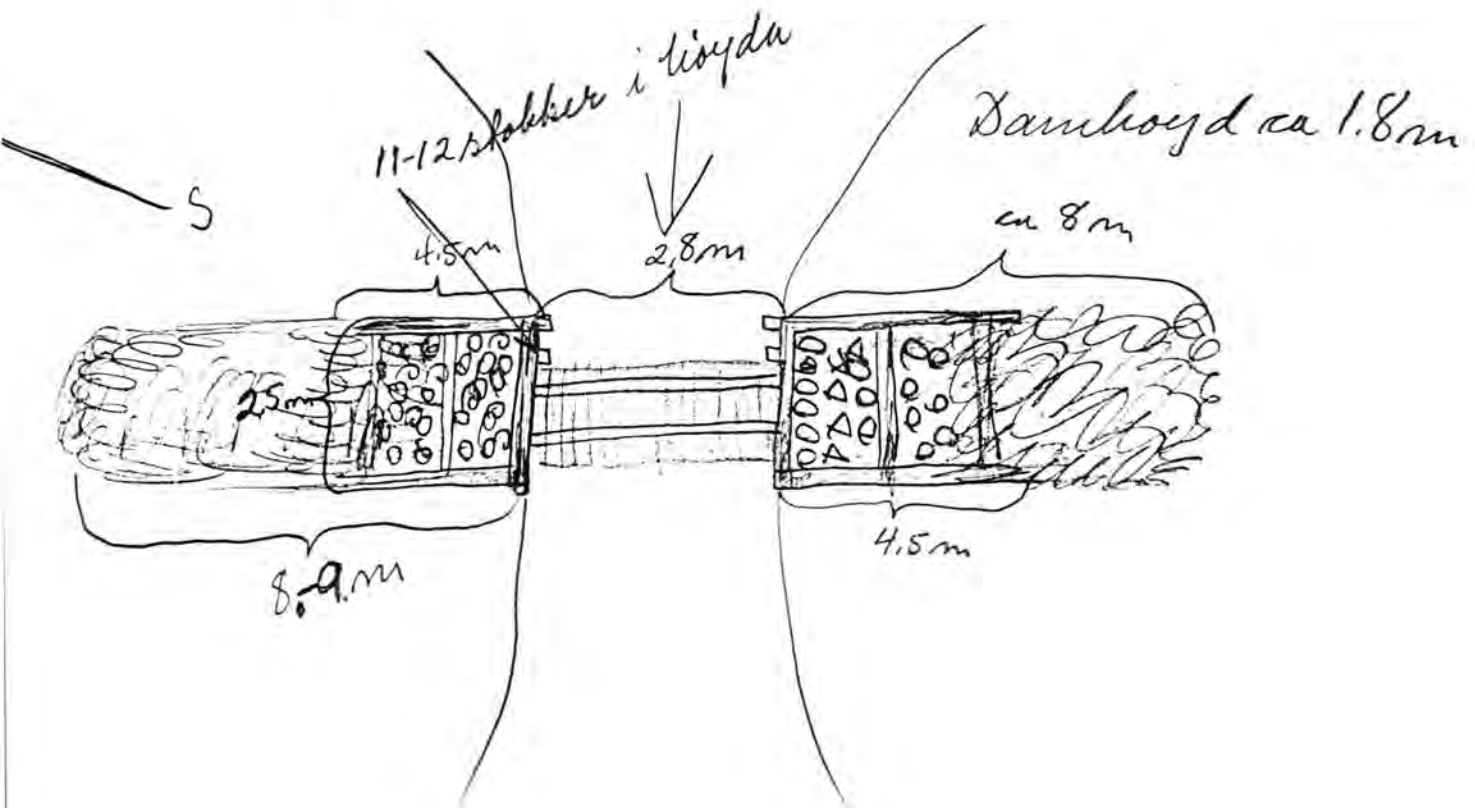
RISS MED MÅL:

OBJEKTETS PLASSERING I TERRENGET (utforming av damarmene, utforming av damkar etc.): Dammen er plassert mellom to høydedrag. Damkarene er tømmerkister fylt med stein. Damarmene er laget av jord og stein.

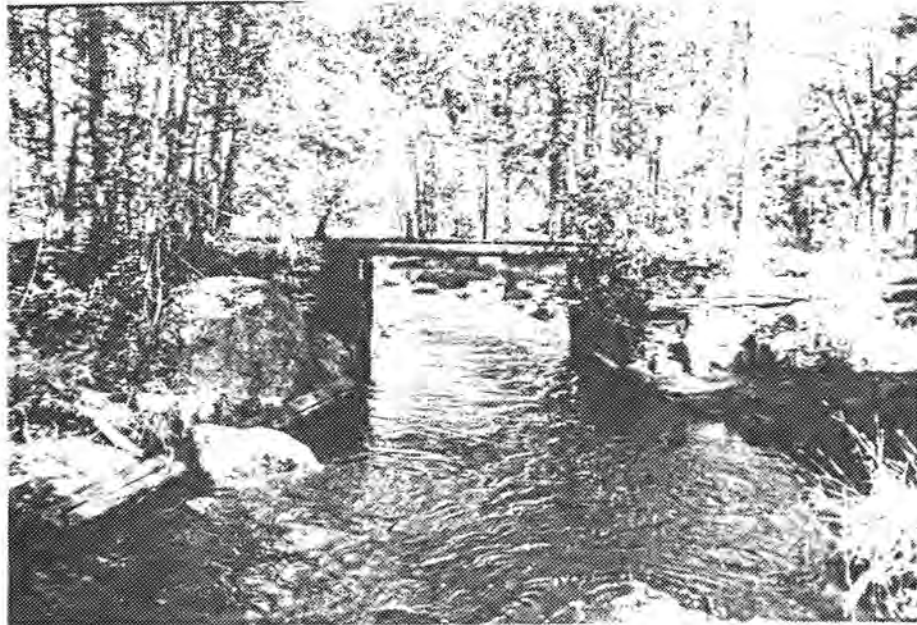
VURDERING AV OBJEKTET: Dammen er en liten nåledam. Det er påkrevet med omfattende restaurering. Dammen er verneverdig og bør restaureres.

Nøklevanddammen, sett fra nord/øst

NØDVENDIG RESTAURERING: Dammen må ha nye tømmerkister, nytt damgulv, ny dambru med rekkverk, nye setter og støpjernspill.

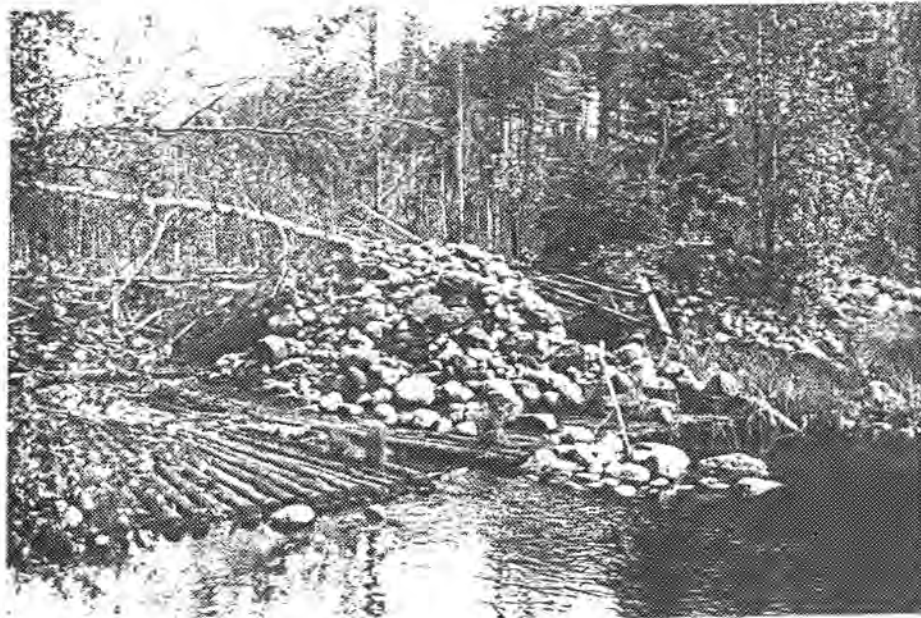
Rest av damgolv/steinkiste, sett fra nord/øst

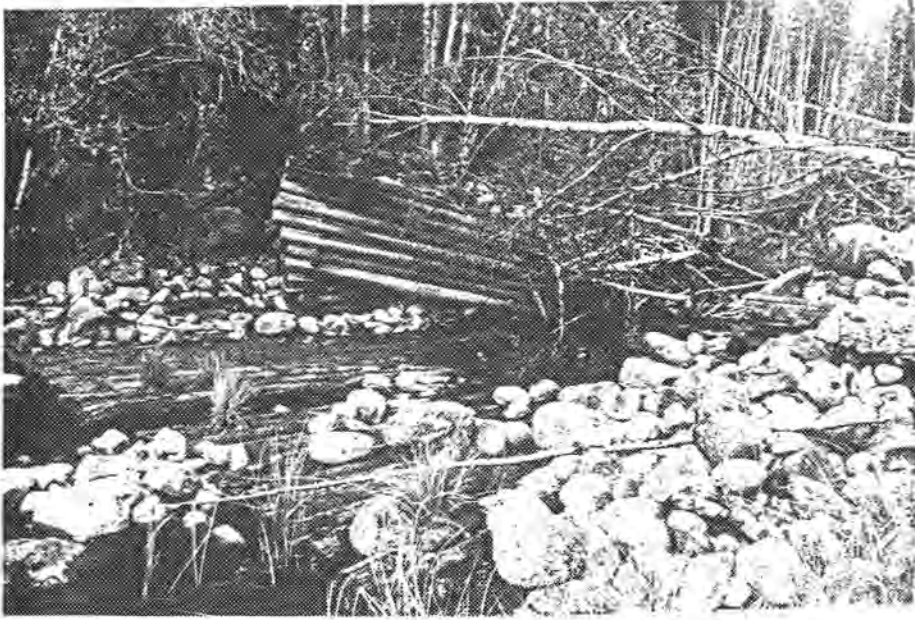
Rest av damgolv/steinkiste, sett fra vest

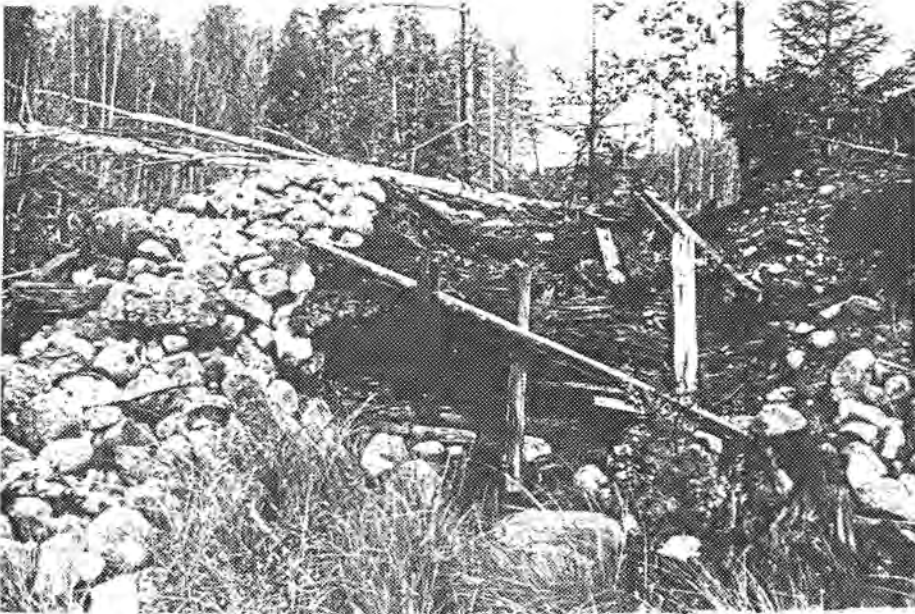
Rest av steinkiste, sett fra nord

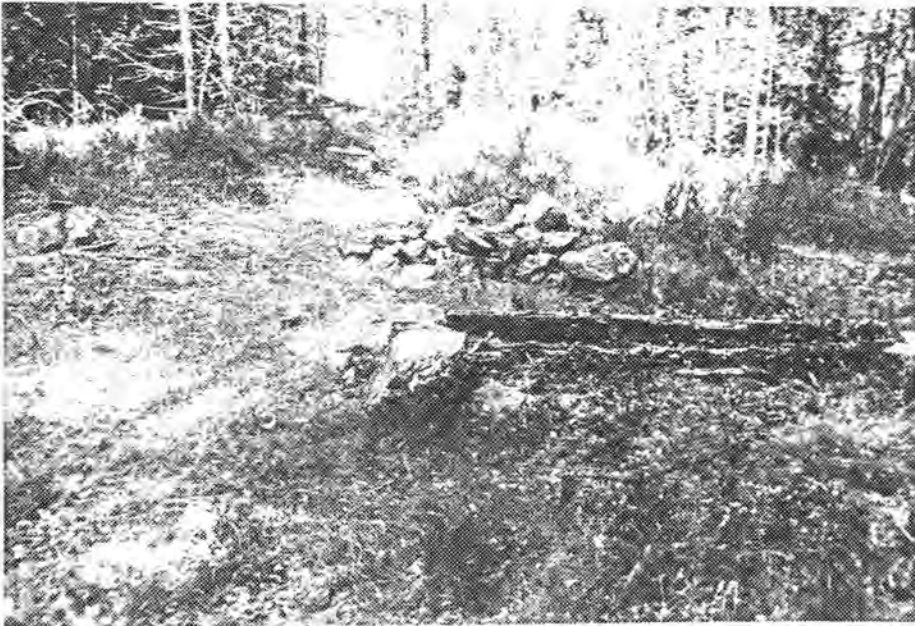
Koietuft ved Engersæterdammen, sett fra nord

VURDERING: Tuften bør ligge slik den er i dag.

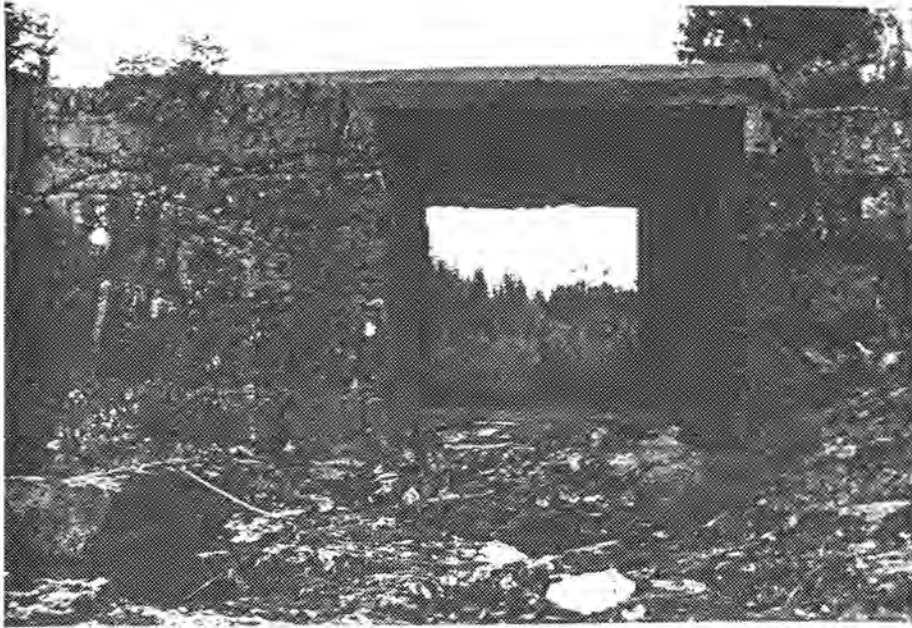
Tømmerløp, sett fra nord

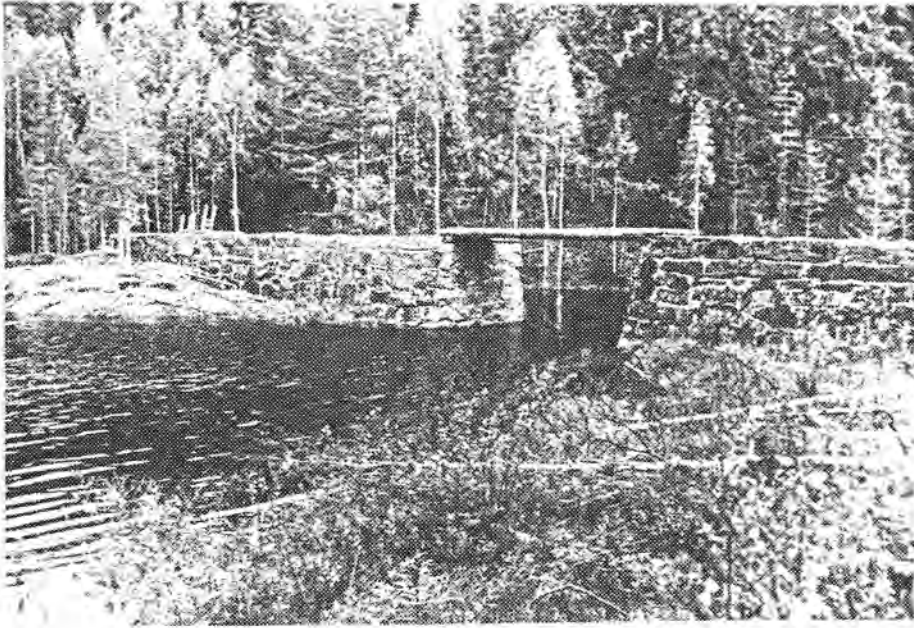
VURDERING AV OBJEKTET: Dammen har høy verneverdi. Den er i meget god stand. Bør restaureres.

Helledammen, sett fra øst

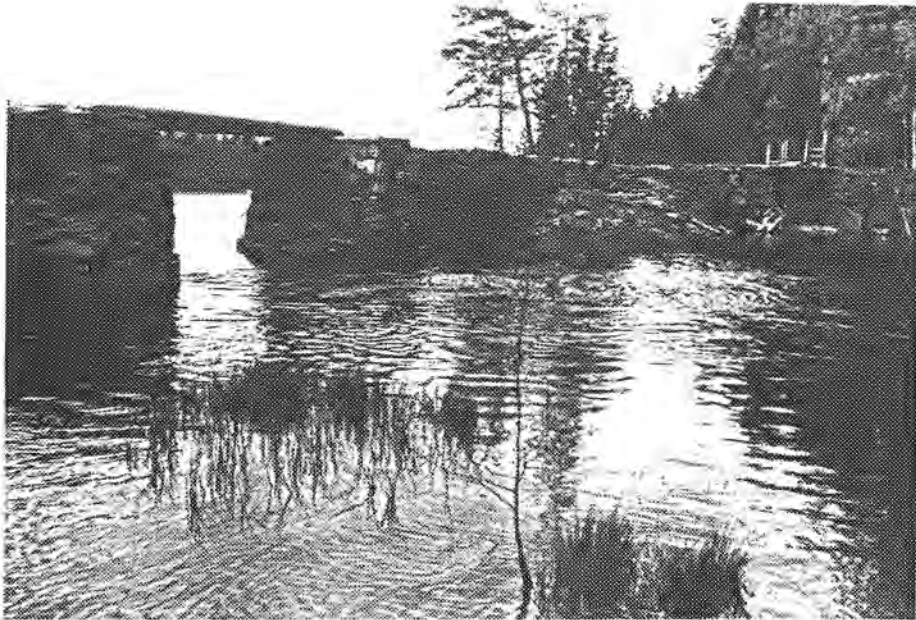
Helledammen, sett fra nord

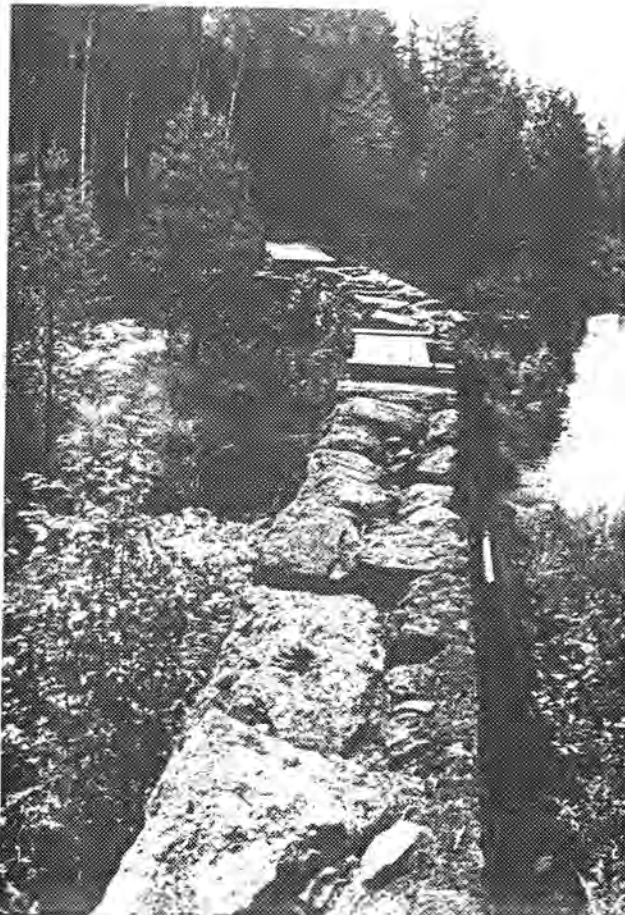
Detalj av damarm, sett fra sør
